# 当社原子力発電所で発生した 重大な人身災害の原因と対策および 安全性向上対策について

平成 27 年 2 月 6 日

東京電力

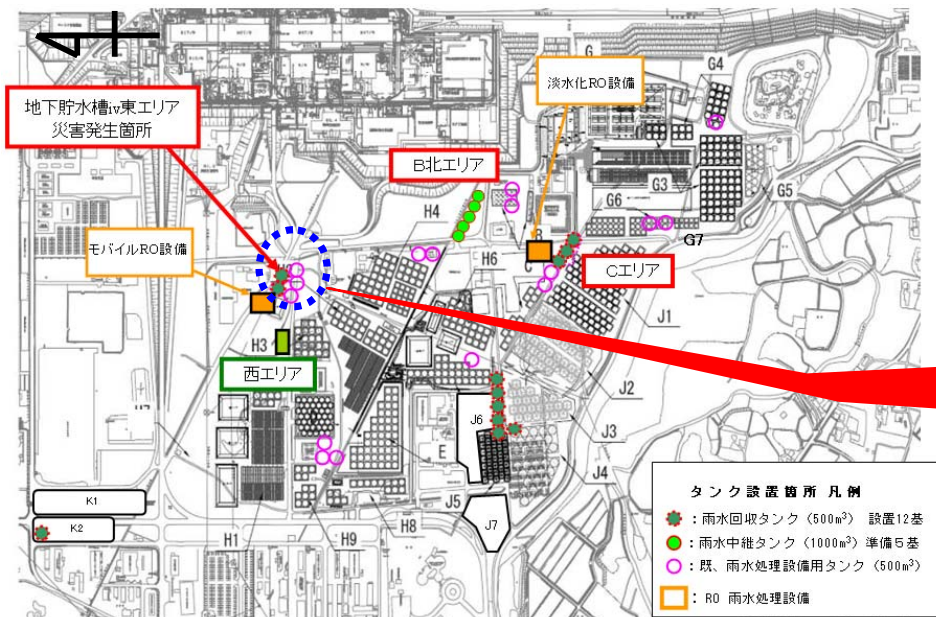
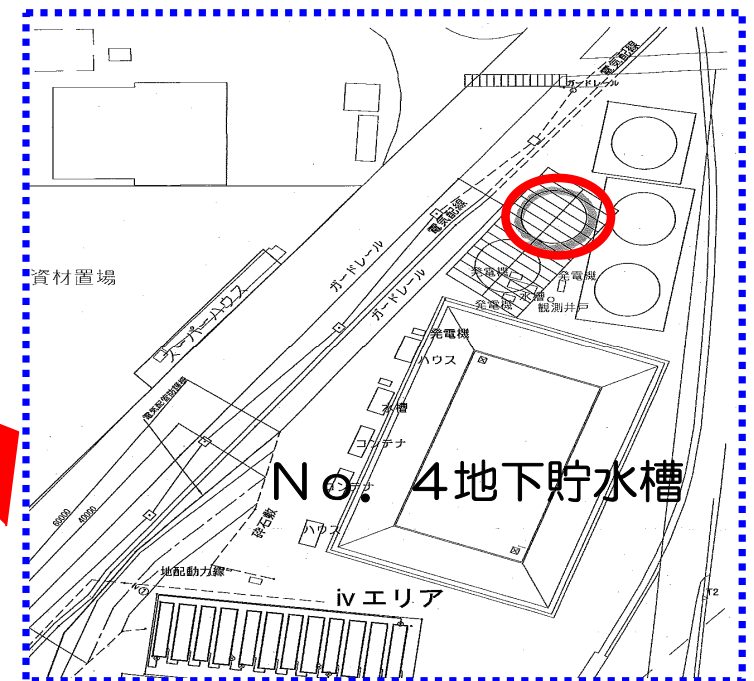
- 発生日時：平成27年1月19日 午前9時6分頃
- 発生場所：雨水受けタンクNo. 2（No. 4地下貯水槽エリア東側）
- 作業体制：3名（当社社員1名及び協力企業作業員2名）
- 装 備：タイベック、全面マスク、ヘルメット、安全短靴、手袋（綿手・ゴム手2重）、安全帯
- 発生状況：構内雨水受けタンク設置工事において、当該タンク水張り試験後にタンク内面を検査するための準備作業を行っていた協力企業社員が、当該タンク天板（約10m）から誤って転落した。  
発電所構内救急医療室に搬送後、同日午前10時31分、病院へ搬送し治療を行っていたが、翌20日午前1時22分、医師により死亡が確認された。
