# 福島第一原子力発電所 進捗状況のまとめ

2015年9月1日

東京電力株式会社

# 廃止措置へ向けた進捗状況のまとめ

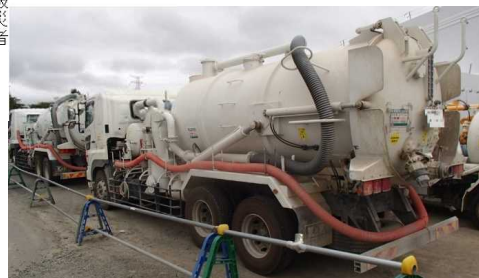
<発生状況図>

陸側遮水壁工事において、バキューム車をリース会社へ返却するため、車体の構内ステッカー撤去作業を2名で行っていた。タンク蓋に貼ってあるステッカーを剥がすため、蓋を閉めることとし、タンク蓋操作者は被災者に声をかけ、被災者の了解の声を聞いた後、タンク蓋を閉める操作を行った。その後、タンク蓋操作者はバキューム車の前方を回ってステッカーを工具にて剥がしながら車両の後方に移動したところ、タンク本体とタンク蓋に上半身が挟まれている被災者を発見した。すぐにタンク蓋を開け救助し、救急車により病院へ搬送したが、搬送先の病院で死亡が確認された。
