福島第一原子力発電所の 燃料取り出しに向けた取組等について

2017年9月5日

東京電力ホールディングス株式会社

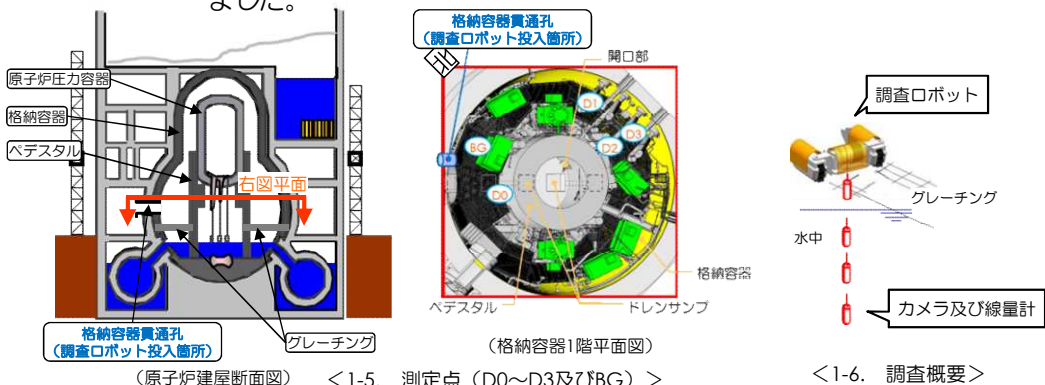
- 2017年3月18日から22日にかけて、調査ロボットによる格納容器内部調査を実施しました。
- 取得した画像の鮮明化及び取得した線量データよりペDESTAL*開口部からの燃料デブリの拡がり有無について推定しました。
- 既設構造物に大きな変形や損傷は見られませんでした。
- ペDESTAL外開口部付近では、燃料デブリの拡がりの有無について判別できませんでした。ペDESTAL開口部から離れている箇所においては、燃料デブリは存在しないか又は存在しても少量であると推定しました。

- 調査ロボットを投入し、ペDESTAL外の1階グレーチングからカメラ及び線量計を吊り下ろし、ペDESTAL外地下階と開口部近傍の状況を確認しました。

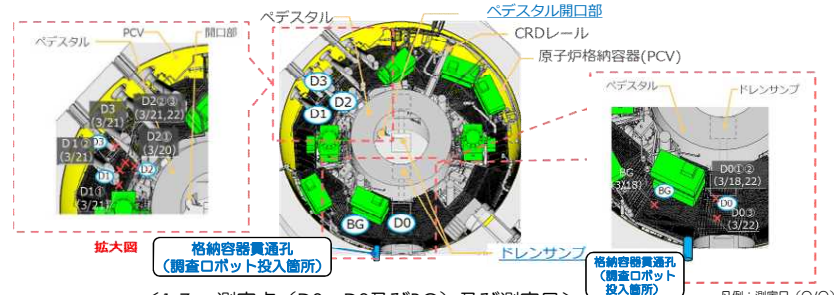
<1-7. 測定点 (D0~D3及びBG) 及び測定日 >

- D0②ポイントでは、本来あるべき弁・配管等既設構造物が確認され、大きな変形や損傷は見られませんでした。
- D2③ポイントでは、新たな落下物を確認しました。
- D0、D1ポイントでは新たな情報は得られませんでした。

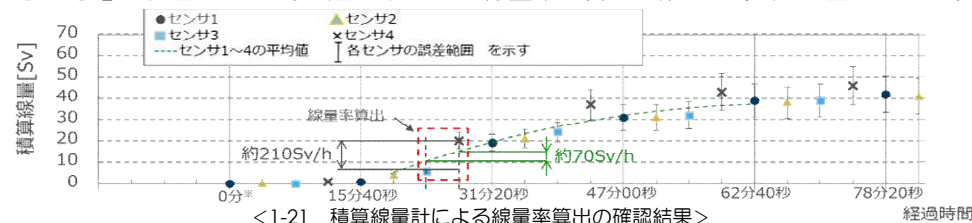
- 当時、Co-60線源によるノイズ発生量を考慮して線量率を推定していましたが、格納容器のガンマ線源は、Cs-137の影響が支配的と考えられるため、Cs-137線源によるノイズ発生量を考慮して線量率を推定し直しました。
- 当時、積算線量計センサ3とセンサ4の差により線量率を推定しました。調査終了後、評価に使用した積算線量計のうち1個（センサ4）は、他の3個の積算線量計の測定値と比較し、常に大きめの値を示しており、線量率を過大に評価していることが確認されました。そのため、大きめの値を示している積算線量計測定値との差（約210Sv/h）ではなく、各センサのばらつきを考慮し、各センサ測定値の平均から線量率を算出（約70Sv/h）し直しました。

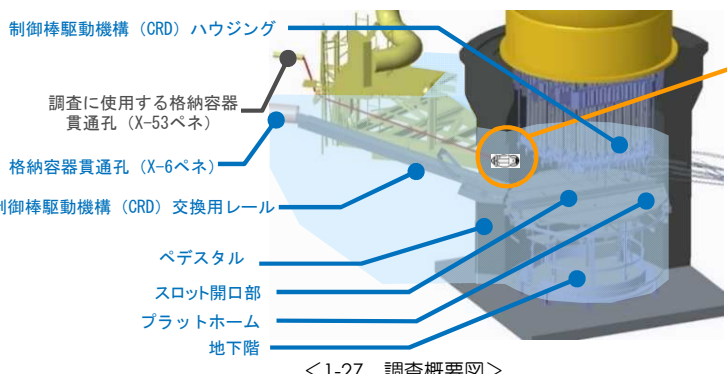
<1-27 調査概要図>

- 調査ロボット（水中ROV）を格納容器貫通孔より投入し、燃料デブリが存在する可能性のあるペDESTAL内の状況を確認しました。

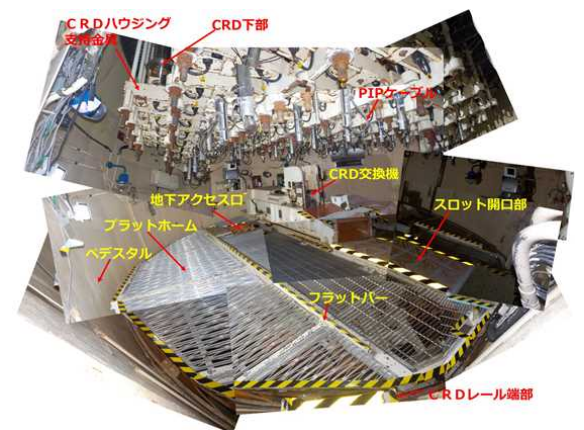
<1-31 5号機ペDESTAL内>

- CRDレール～ペDESTAL開口部～CRDハウジング近傍
- ペDESTAL内において複数の構造物の損傷を確認しました。
- 複数箇所でCRDハウジング支持金具の脱落、変形を確認しました。
- CRDハウジング支持金具に溶融物が固化したと思われるものが付着していることを確認しました。

- ペDESTAL内
- ペDESTAL内において複数の構造物の損傷や落下物を確認しました。
- ペDESTAL下部やペDESTAL内構造物上に溶融物が固化したと思われるものを確認しました。
- ペDESTAL下部において小石状や砂状の堆積物を確認しました。グレーチング等の複数落下物を確認しました。
