補足資料

2017年11月14日

東京電力ホールディングス株式会社

トラブル対応状況について (1/2)

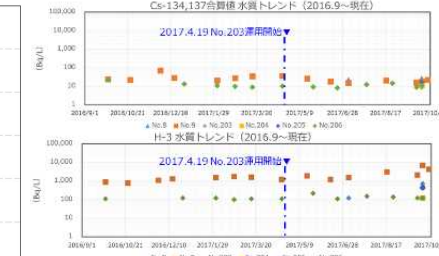
<4-4. 1号R/B, Rw/B周辺サブドレンの水質トレンド>

翌日、サブドレンピットNo.203の水位が1号機Rw/B滞留水の水位より高い位置にあること、サブドレンピット及び周辺サブドレンピットの放射能濃度が $1.0 \times 10^5 \text{ Bq/L}$ 未満であることを確認できたことから、8時20分、**運転上の制限の逸脱からの復帰を判断し、サブドレンピット汲み上げを順次再開**しました。
