# 汚染水に関わる現場進捗状況

平成26年1月20日  
東京電力株式会社

## (4) タンク堰からの漏えい事象について

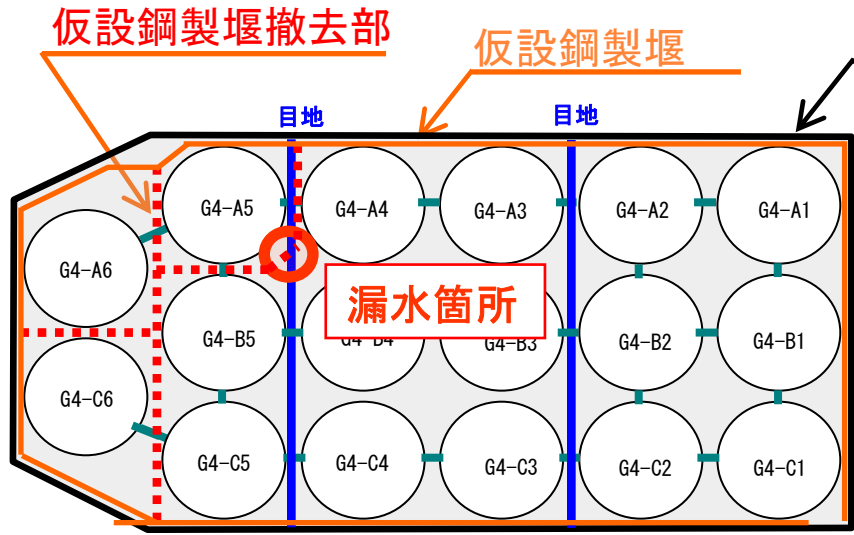
- G4南エリア堰内の仮堰撤去に伴い、目地部のシリコン系シール材が損傷（幅約30cm）し、堰からの漏洩が発生（確認日：1/12）
- 速やかに堰内の水を移送するとともに、損傷部を水中エポキシパテにより補修し、漏洩が停止したことを確認

シリコン系シール材損傷状況
