汚染水に関わる現場進捗状況

平成26年5月19日

東京電力株式会社

福島第一原子力発電所 集中廃棄物処理施設焼却工作建屋等への 滞留水の誤った移送に関する原因と対策について

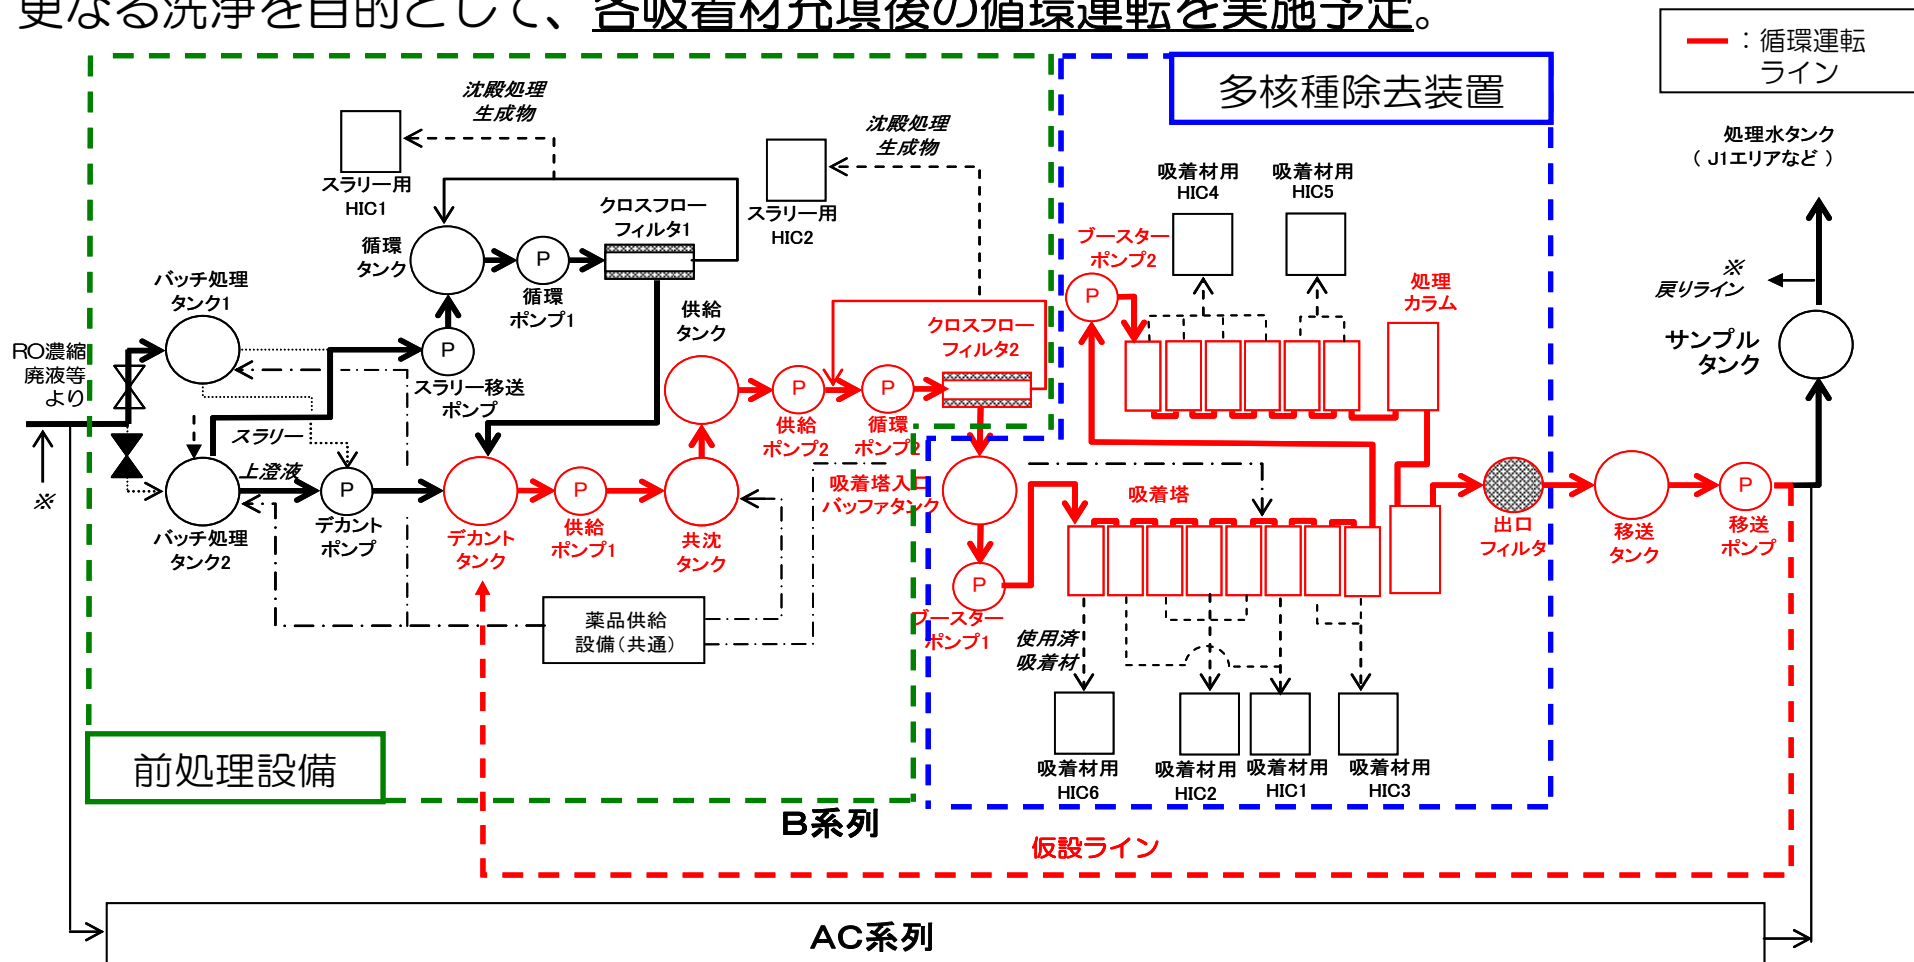
Bシステムの系統内洗浄について

- 3/18 B系統のCFF3Bより、3/27 A系統のCFF7A、8Aより炭酸塩スラリーの流出が確認された。
- 分解調査した結果、ガスケットの一部に放射線照射によると推定される劣化および微小な傷を確認。
- A系統については4/23 A系統の処理を再開していたが、5/17にCa濃度上昇および白濁を確認。 調査した結果、CFF5A出口の白濁を確認。
- B系統については炭酸塩スラリーの流出によって汚染された系統内の浄化を実施し、処理運転を再開予定。

- 炭酸塩沈殿処理のC F Fから出口まで、炭酸塩スラリーの除去及び除染を目的に洗浄を実施。炭酸塩スラリーの除去はCa濃度の有意な上昇がないこと（洗浄水（ろ過水）と同等のCa濃度であること）、除染は運転時の放射能（全β）と同程度になることを目標として実施。
- 更なる洗浄を目的として、各吸着材充填後の循環運転を実施予定。

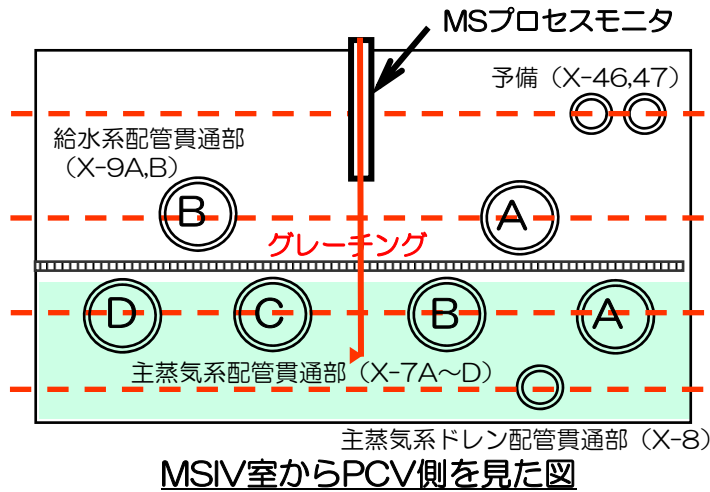
MSIV室からPCV側を見た図

調査結果 【主蒸気配管D側】

- 主蒸気配管Dの伸縮継手周辺からの漏えいが確認された。
- 漏えい水は、鉛筆2～4本程度の量と推定される。

今回の映像から、漏えい量の評価を行うとともに、追加調査の要否の検討を行う。

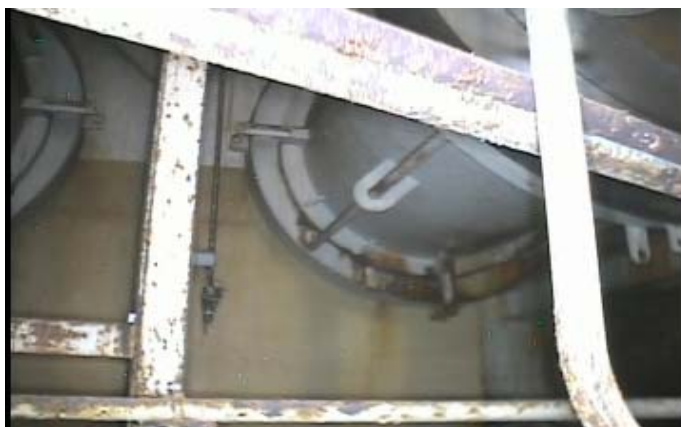
主蒸気配管A、主蒸気系ドレン配管

■主蒸気配管A・B・C、主蒸気系ドレン配管からの漏えいは確認されなかった。

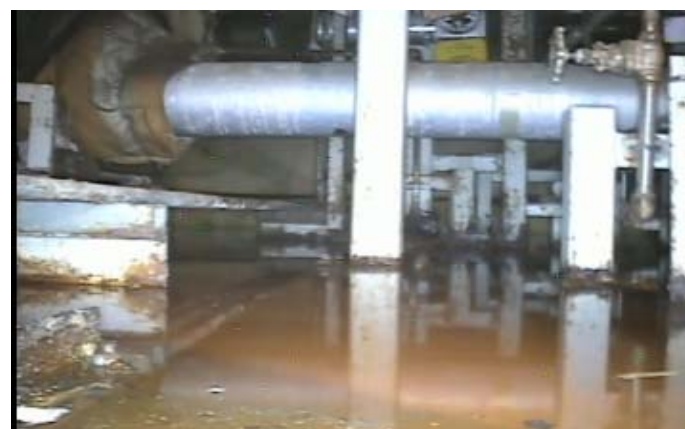
床面北側

- 床面は漏えい水が全域に溜まっている。
- 床面北側（主蒸気配管A・B側）に、流れは確認されなかった。
- 床面南側（主蒸気配管C・D側）に、東側に向かって流れていることを確認した。

■ 床面の流れの状況から判断しても、漏えい箇所は主蒸気配管Dのみと推定される。

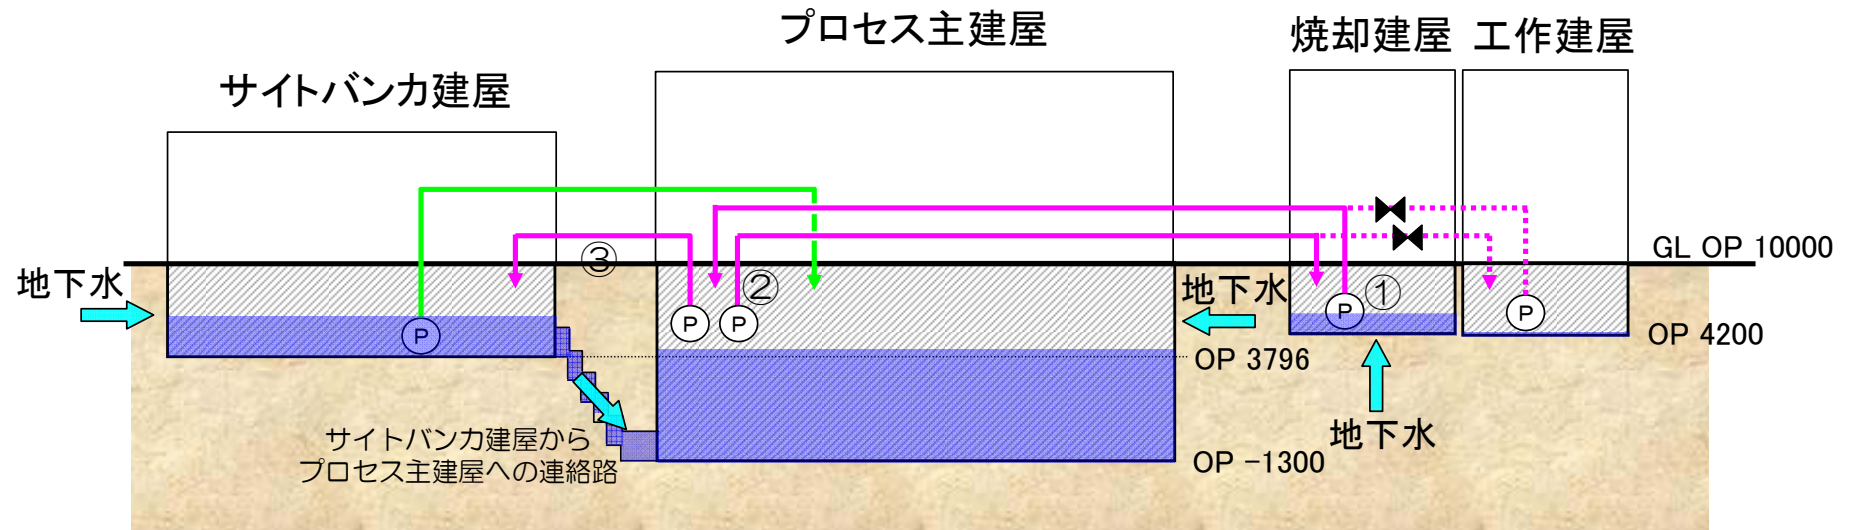
2. 各建屋と仮設ポンプの設置状況（断面図）

誤って起動した仮設ポンプのうち、移送が可能であったものは3台

- ①焼却建屋からプロセス主建屋に移送する仮設ポンプ 1台
- ②プロセス主建屋から焼却建屋に移送する仮設ポンプ 1台
- ③プロセス主建屋からサイトバンカ建屋に移送する仮設ポンプ 1台

※ 工作建屋に設置されていた仮設ポンプは吐出ライン弁閉のため移送不可

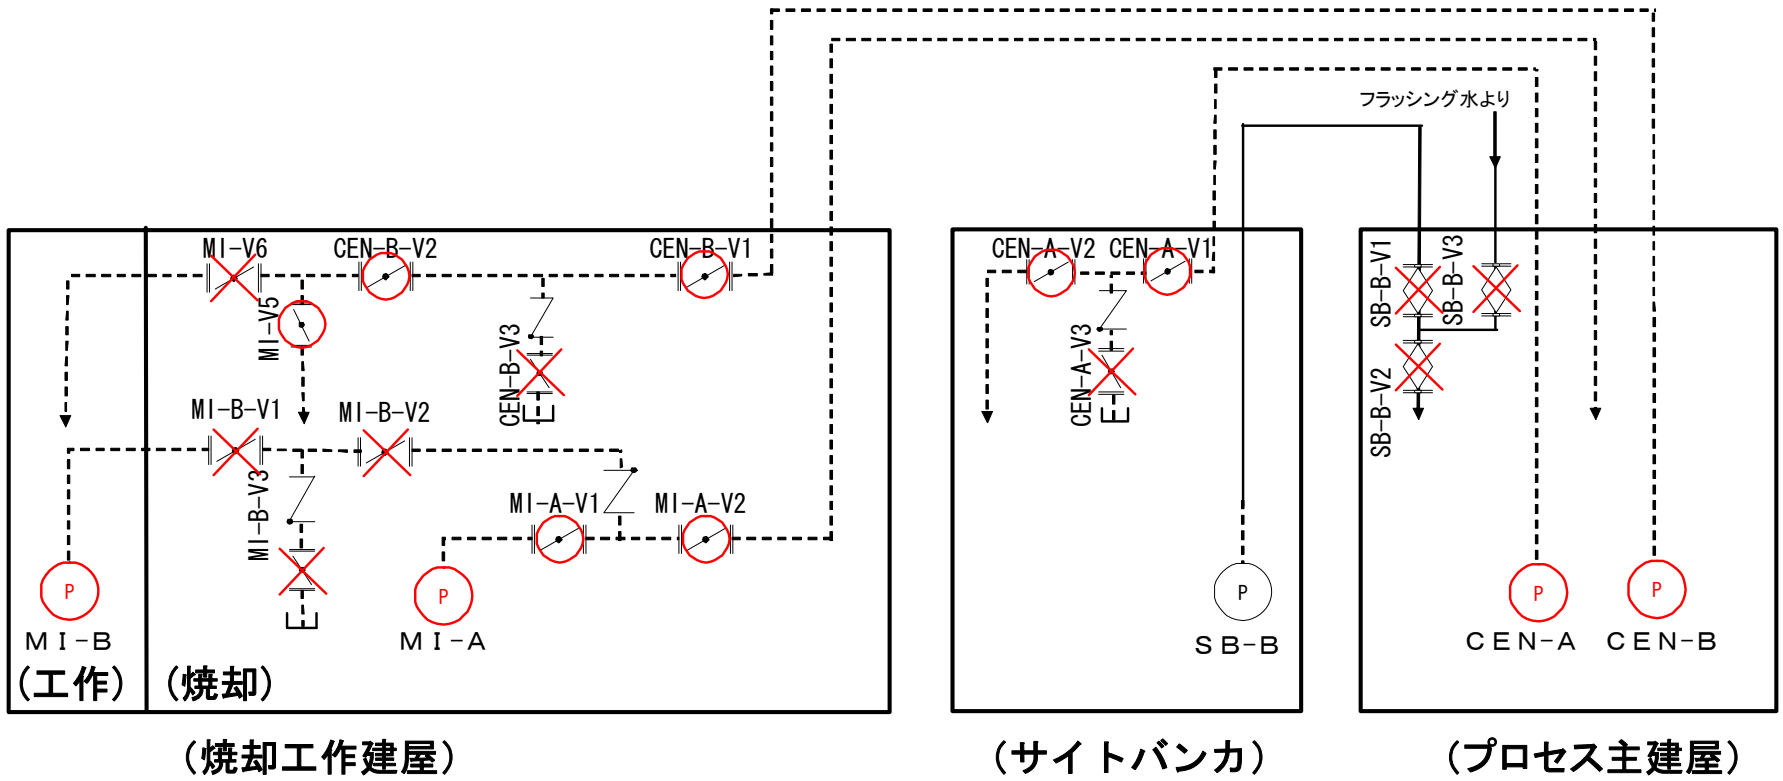
【参考2】現場状況（ポンプ起動停止状態・弁開閉状態）

仮設ポンプ起動時点における現場確認状況
 （確認日：平成26年4月13日）

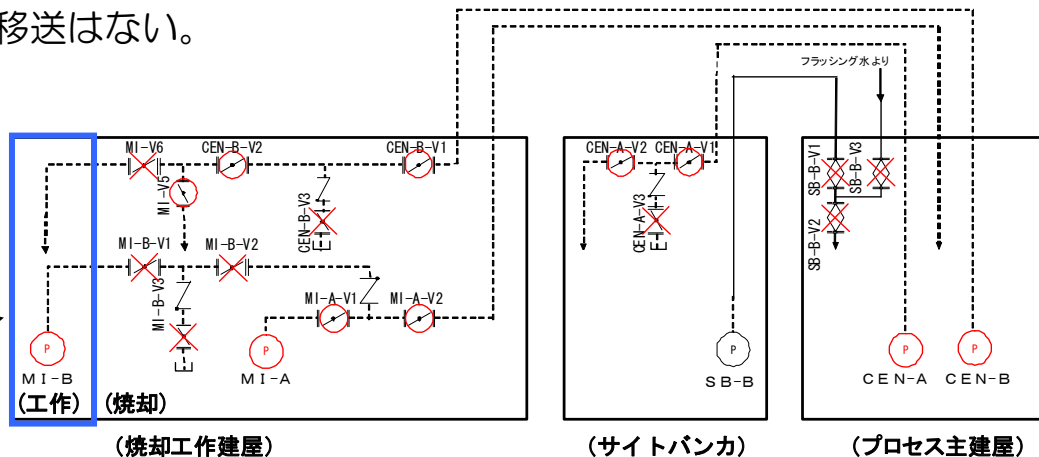
- 当該ラインの弁が閉であったこと（4/13確認）
- 仮設ポンプ停止後に確認した工作建屋水位が5cmであり、当該ポンプ吸込み下限値（仕様：15cm）以下であったこと（4/13確認）
- 以上から工作建屋から焼却建屋への移送はない。

プロセス主→工作建屋 移送無し
 工作建屋→焼却建屋 移送無し

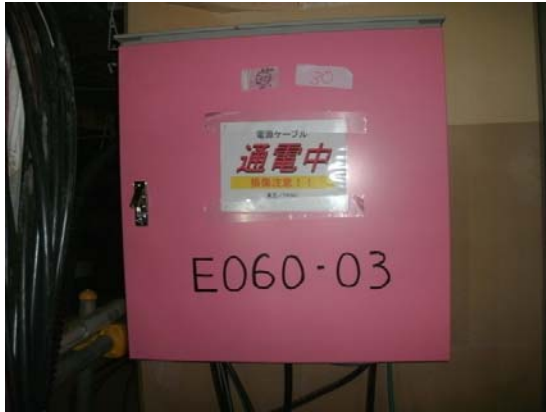
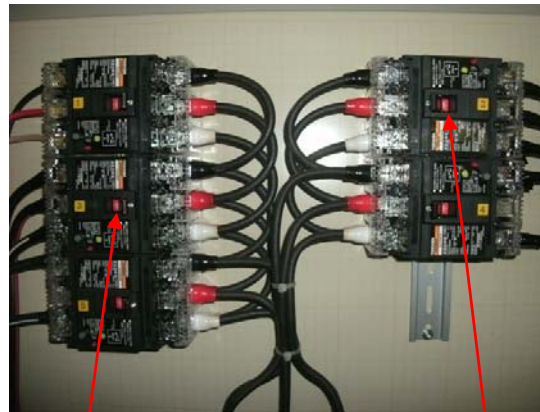
仮設分電盤N-1
(プロセス主建屋2階)

- 分電盤N-1（プロセス主建屋に設置）については、平成25年5月21日時点（※）で2台の仮設ポンプ（CEN-AおよびCEN-B）の電源は「切」状態であった。（※）予備端子の有無に関する調査時に撮影した写真により確認。

No.3 ON

No.2 ON

No.2 OFF

No.2 プロセス主建屋排水ポンプ (CEN-A)
No.3 プロセス主建屋排水ポンプ (CEN-B)

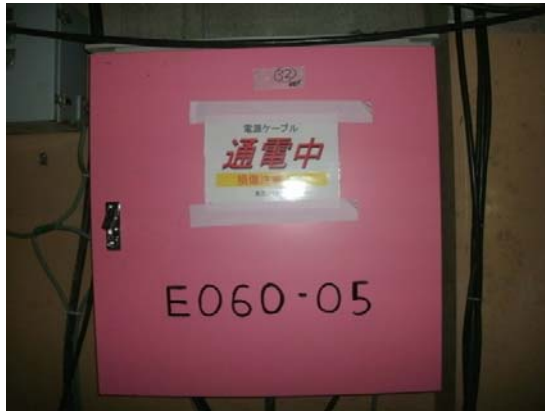
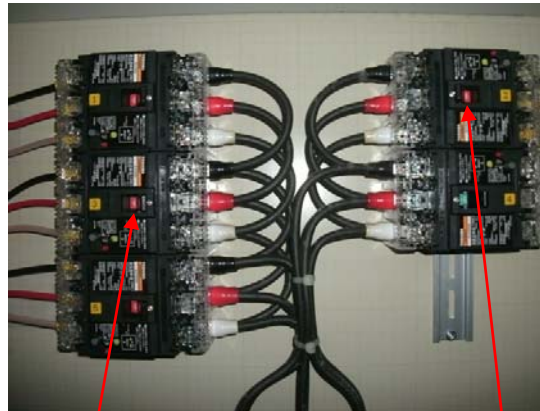
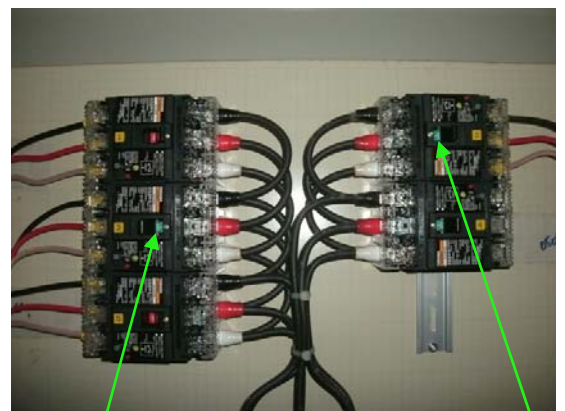
仮設分電盤N-3
(焼却・工作建屋1階)

No.3 ON

No.2 ON

No.3 OFF

No.2 OFF

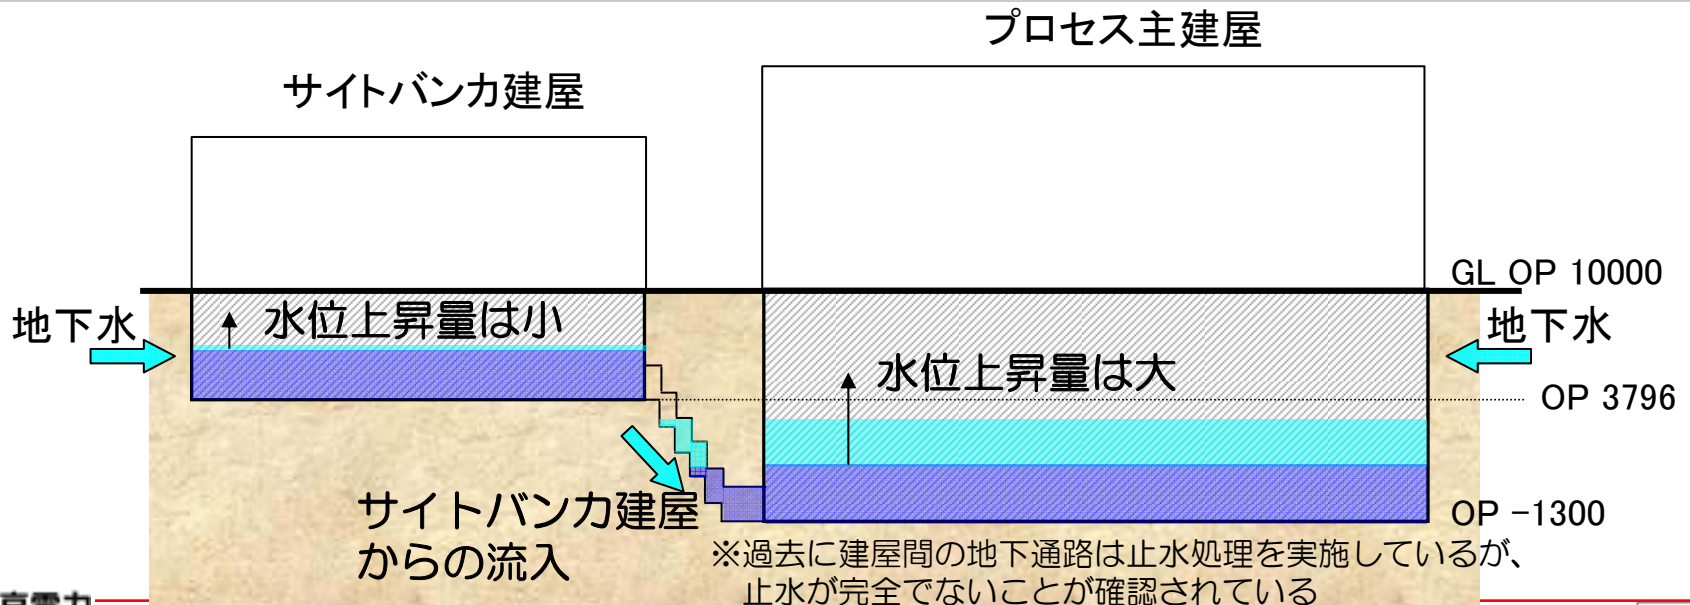
① 平成25年11月中旬以前

- ・タービン建屋からの移送、水処理装置（KURION）等による水位変動は見られるが、今回発生したプロセス主建屋、サイトバンク建屋の急激な水位上昇がないことから仮設置ポンプが起動していた可能性はなかったと推定した。
- ・なお、この期間における水位挙動は、サイトバンク建屋とプロセス主建屋間の連絡通路を經由してサイトバンクの水がプロセス主建屋へ流入したため、サイトバンク建屋の水位上昇量は小さく、プロセス主建屋の水位上昇量が大きい傾向を示すと考えられる。

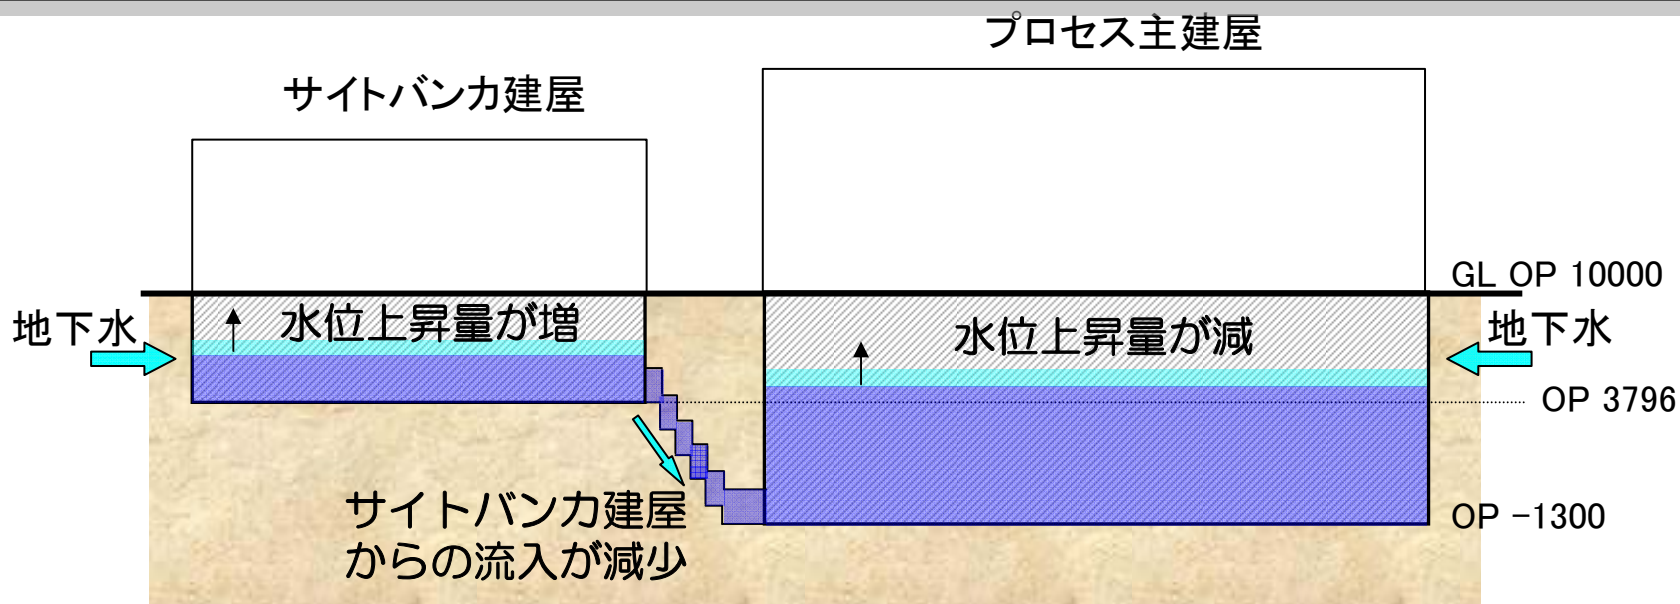
【参考7】 調査結果 i 仮設ポンプ起動時期推定 (②)

② 平成25年11月中旬～平成26年3月19日

- ・タービン建屋からの移送、水処理装置（KURION）等による水位変動は見られるが、今回発生したプロセス主建屋、サイトバンカ建屋の急激な水位上昇がないことから仮設置ポンプが起動していた可能性はなかったと推定した。
- ・なお、この期間における水位挙動は、プロセス主建屋の水位がサイトバンカ地下1階床面レベルを超えると水位差が小さくなることから、サイトバンカからプロセス主建屋への流入量が少なくなり、サイトバンカ建屋の水位上昇量が増え、プロセス主建屋の水位上昇量が減る傾向を示すと考えられる。

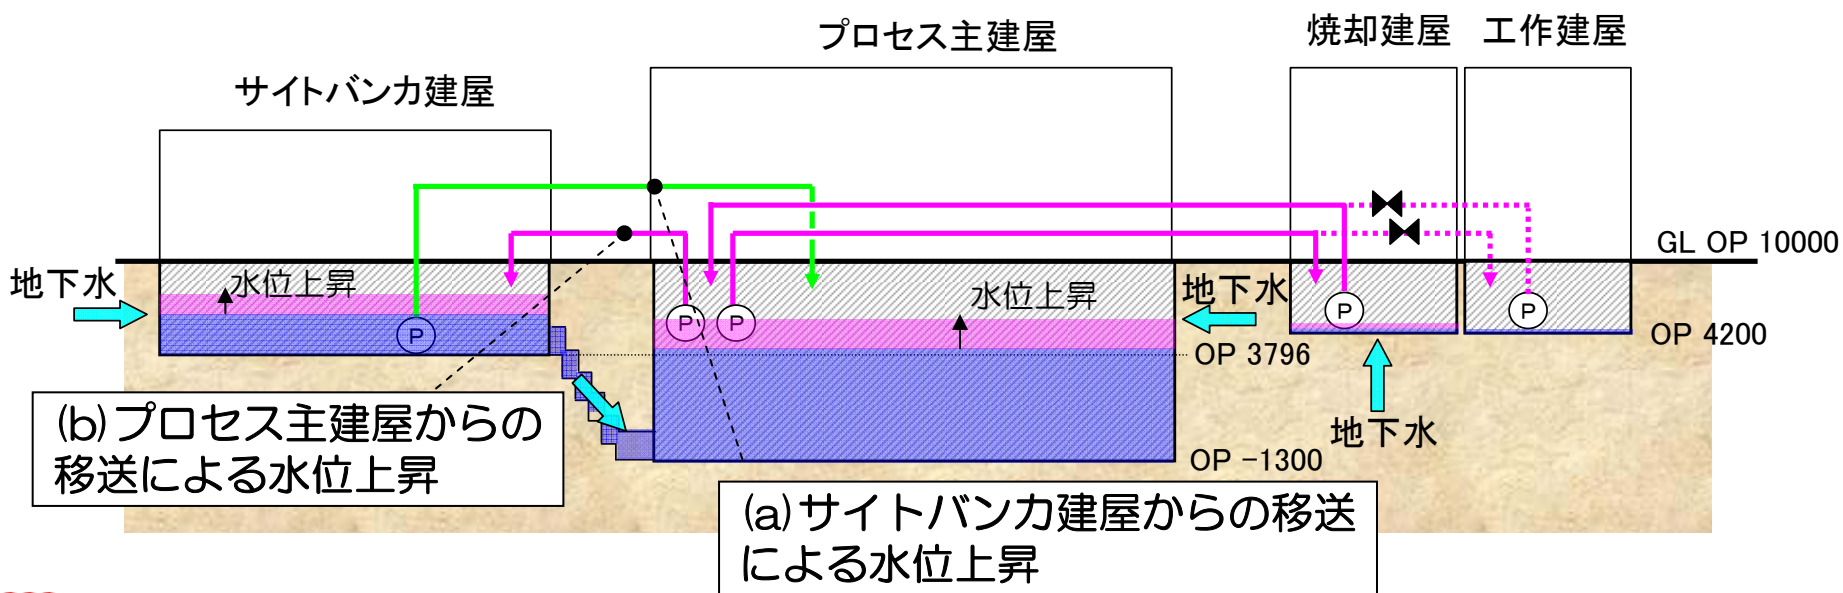
③-3 平成26年4月10日～4月13日

- ・本設設備によりサイトバンク建屋からプロセス主建屋に移送を行ったことから、プロセス主建屋の水位が上昇した。(a)
- ・そのため、仮設ポンプによるプロセス主建屋からサイトバンク建屋への移送量が増えサイトバンクの水位が急上昇した。(b)
