東京電力福島第一原子力発電所汚染水対策の対応
廃炉・汚染水対策現地調整会議 課題に対する管理表

平成26年11月24日

東京電力福島第一原子力発電所汚染水対策の対応
 廃炉・汚染水対策現地調整会議 課題に対する管理表

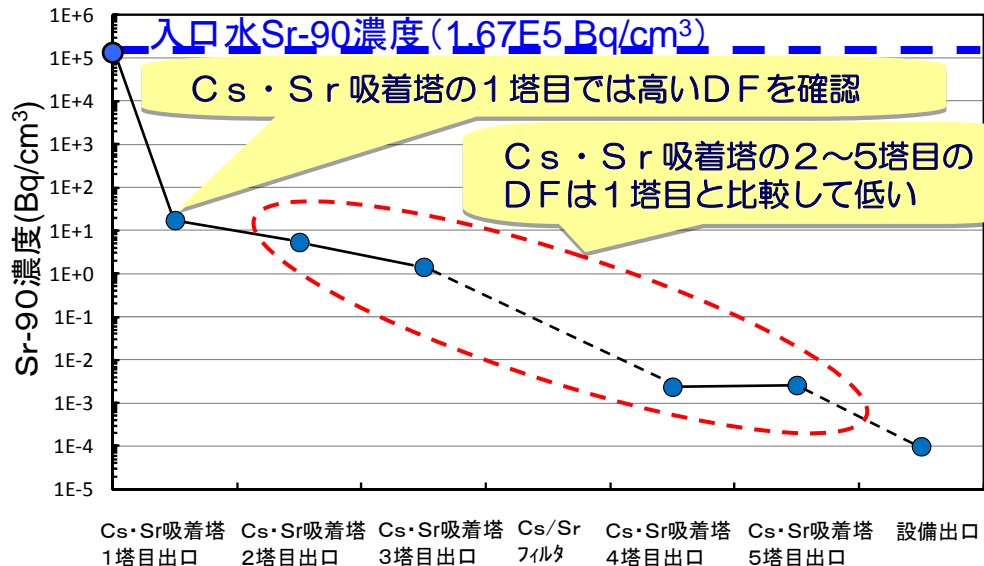
(図1) 各Cs・Sr吸着塔のSr90除去性能(初期性能)

- 各Cs・Sr吸着塔出口のSr-90濃度を分析した結果、1塔目は高いDFが得られているが、Cs・Sr吸着塔2塔目から5塔目は期待したDFが得られていないことを確認(図1)
- また、性能持続時間の確認の結果、Cs・Sr吸着塔1塔目の性能持続時間が想定より短いことを確認(図2)

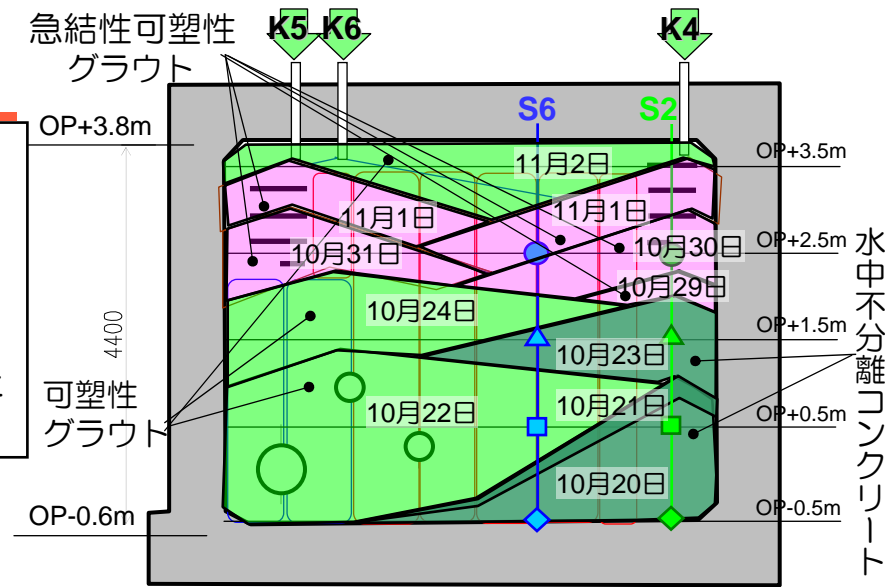
- ・間詰め完了 (11月6日) 後、氷を投入していないにも関わらず、全体的に温度は低下傾向。
- ・特に、これまで氷を投入しても温度下がらなかったS2-2において温度が0°C以下に低下し、全ての測点で0°C以下となり、間詰め効果があったと考えられる。(グラフ赤丸)
- ・しかしながら、揚水試験において建屋とトレンチの水位差を付けたところ、一部測点で温度が上昇。

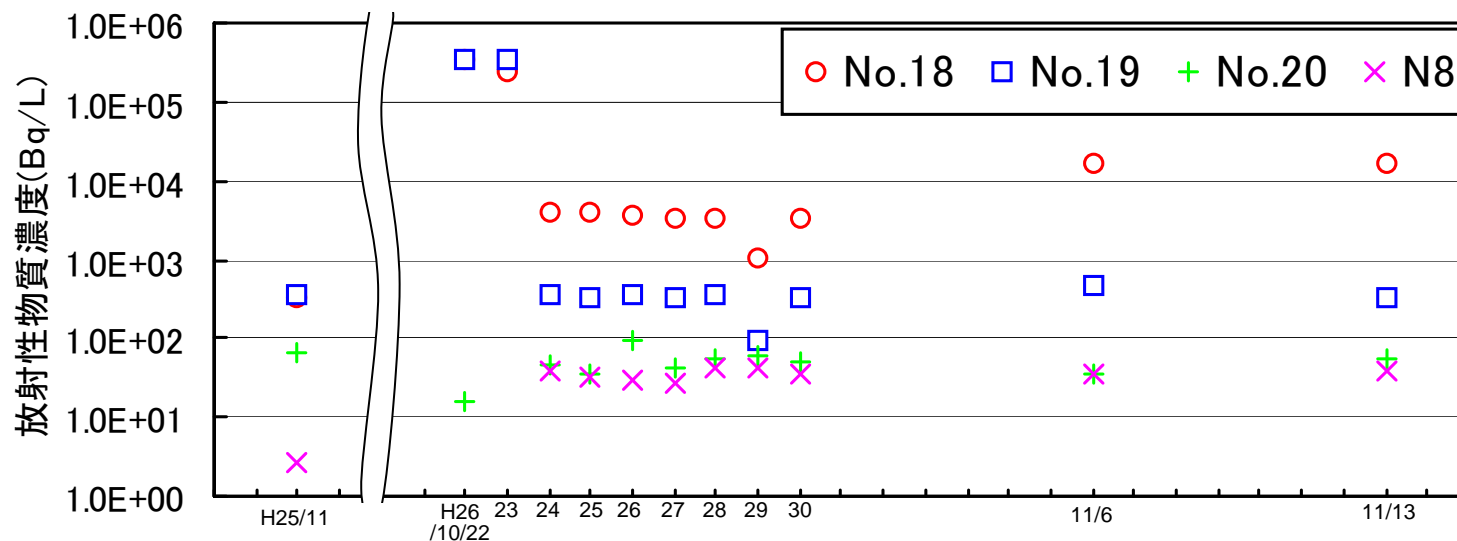
Cs137放射性物質濃度の推移

- 10/22にNo.18,19サブドレンピットからのくみ上げ水に高濃度の放射性物質が確認された。
No.18 Cs-134: 94,000Bq/L、Cs-137:330,000Bq/L、全β:390,000Bq/L
No.19 Cs-134:100,000Bq/L、Cs-137:360,000Bq/L、全β:390,000Bq/L
- 10/24以降に継続して水質を確認しており、No.18のCs137は1,100Bq/L～16,000Bq/L、
No.19のCs137は100Bq/L～500Bq/Lで推移している。
- No.18,19に隣接するNo.20,N8の放射性物質濃度に有意な変動は認められない。

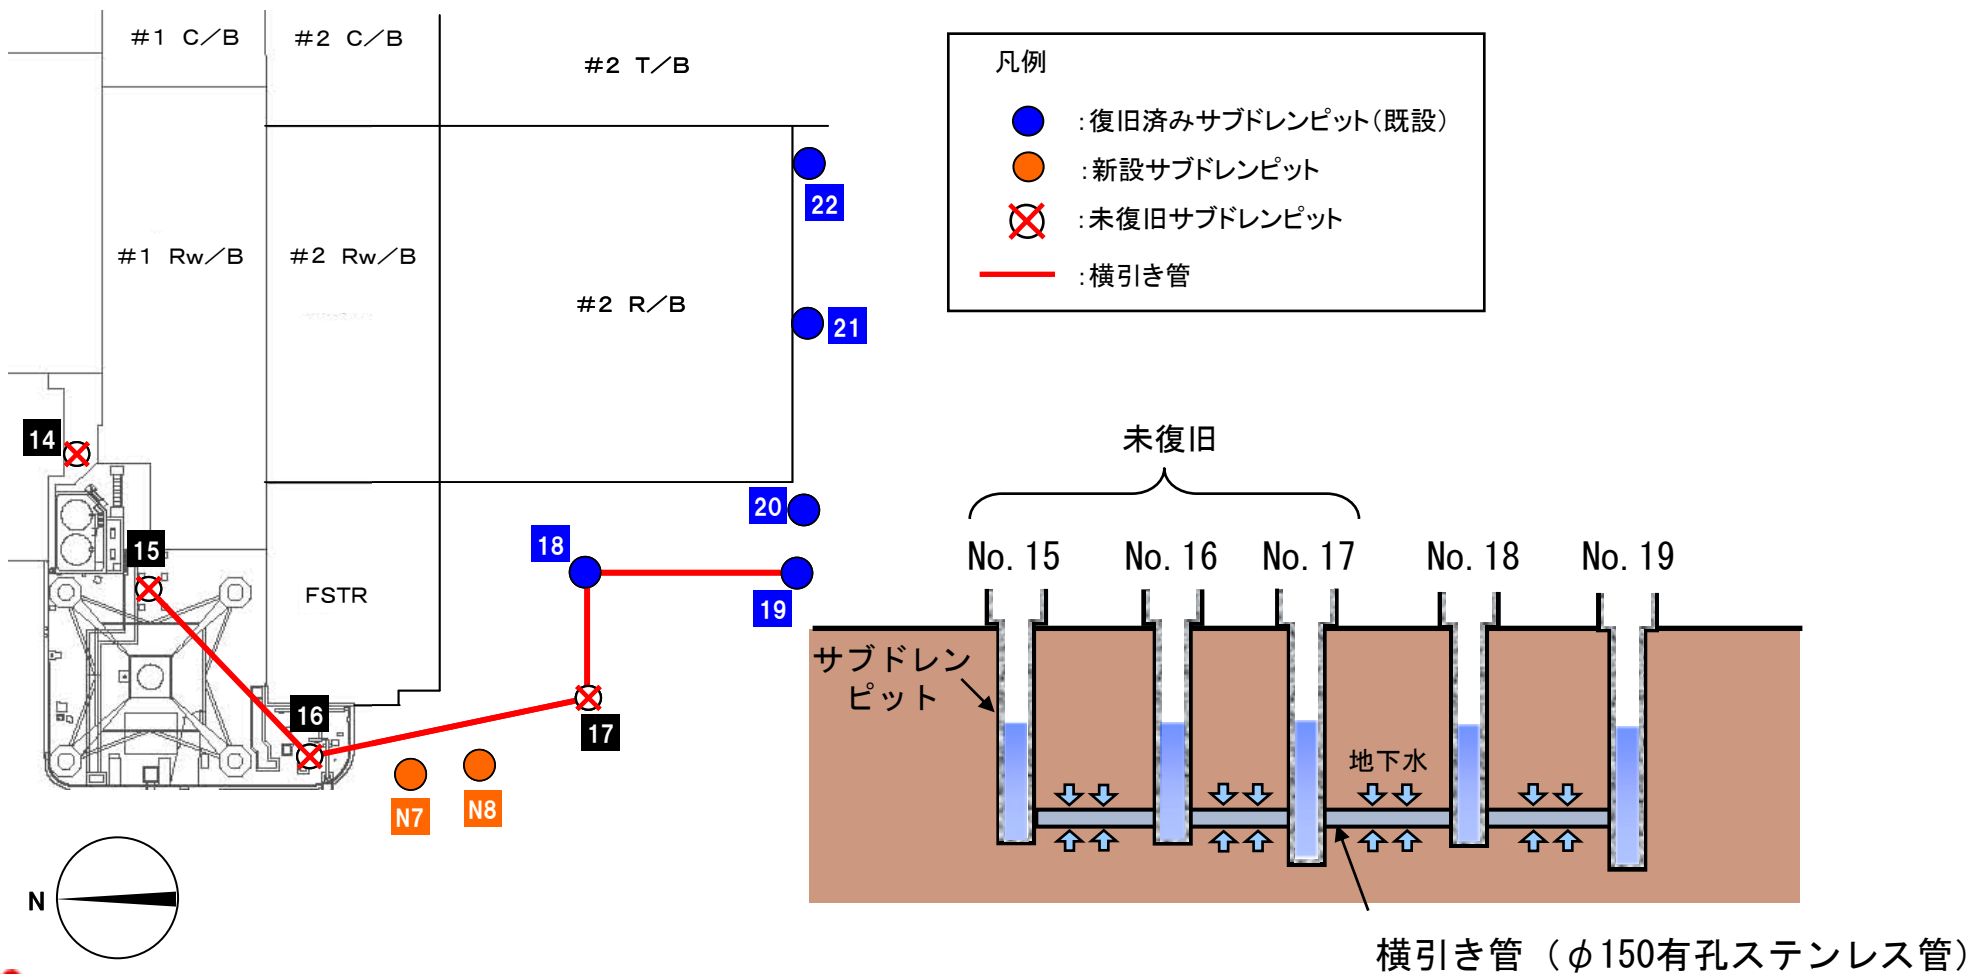
- No.18,19は、2号機原子炉建屋西側に位置している。
- No.18,19は、未復旧のNo.15,16,17ピットと横引き管で連結されている。

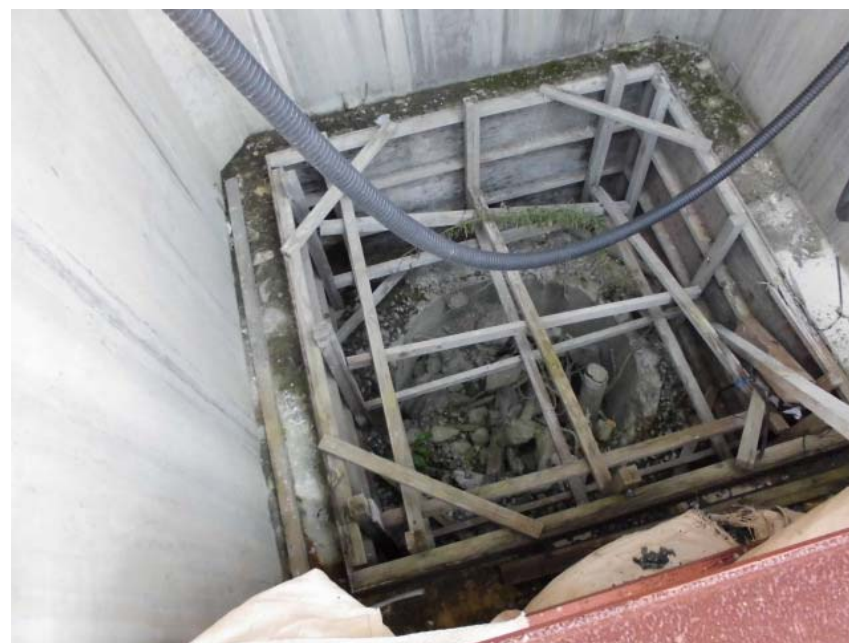
No. 39ピットの状況 (H26. 10時点)

- No.40の放射性物質濃度は、地下水のくみ上げ後一旦上昇した後、低下傾向。
- No.40と横引き管で接続されているNo.39は多量の瓦礫が堆積し採水不可能。
- No.40の水質変化から、No.39ピットがNo.16ピットのような高濃度の汚染源となる可能性は低いと考えられる。
- No.40ピットについては、放射性物質濃度が上昇する場合に備え、水質傾向を監視し、必要に応じて対策を講じる。
- No.39については、雨水等の流入防止措置を講ずる。

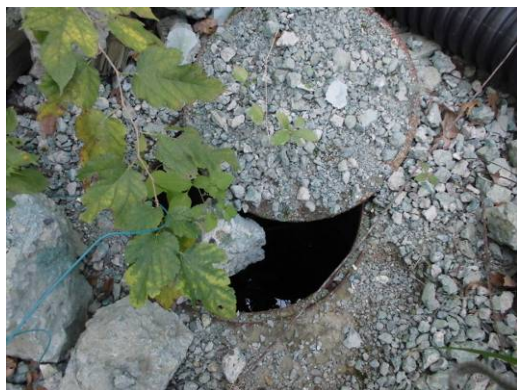
No. 47ピットの状況 (H26.10時点)

- No.51ピットと横引き管で連結されているNo.47, 48ピットは11/10水質調査を実施。No.49, 50ピットは路盤砕石に覆われており、採水不可能。
- No.51ピットはこれまでくみ上げを続けているものの、放射能濃度の上昇は認められない。
- No.47～50ピットにはNo.16ピットのように高濃度の汚染源となる可能性は低いことから、くみ上げは継続し、水質傾向を監視する。

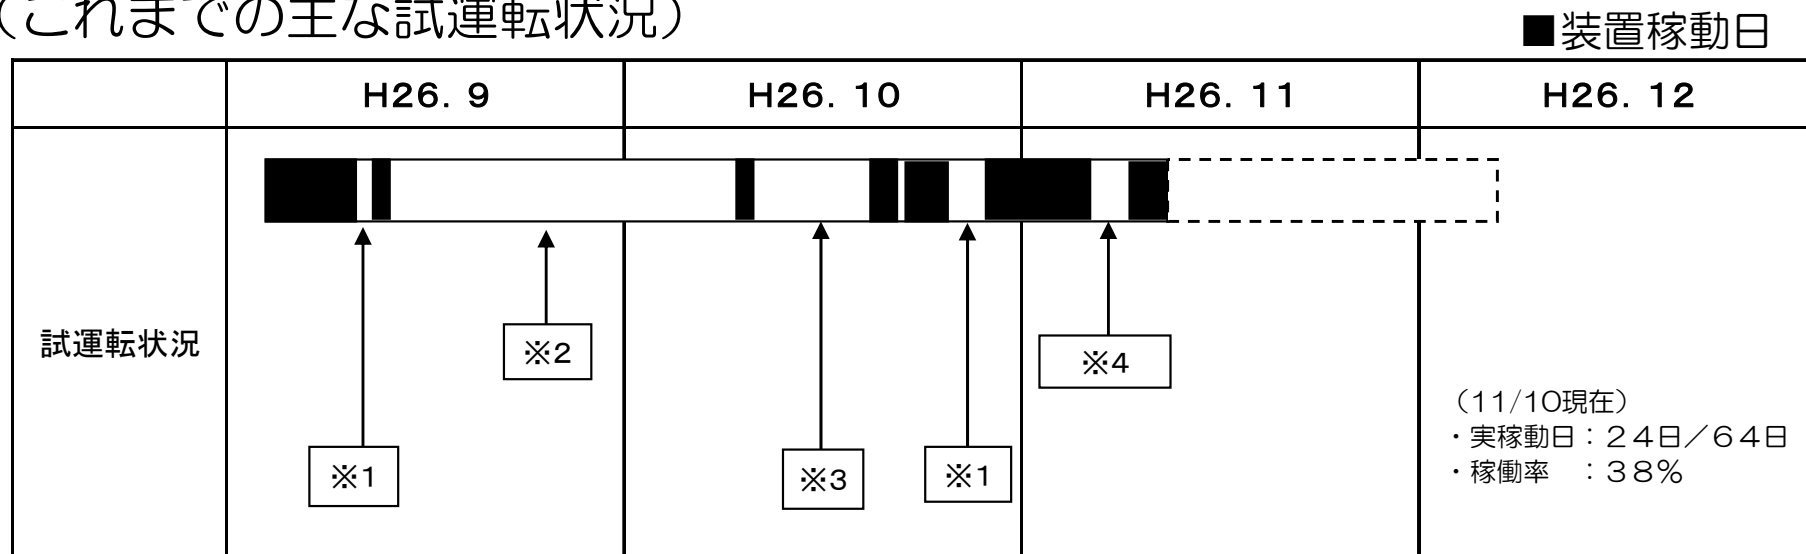
(これまでの主な試運転状況)

※1 : 装置入ロストレーナ差圧高により停止

※2 : 紫外線殺菌装置破損により停止

※3 : 装置入ロストレーナ差圧高により停止 (高波が続き防波堤作業出来ず)

※4 : ゴミ、砂詰まり対策の為停止 (遠心式固液分離応用装置設置)

不具合状況	原因	対応	備考
装置入口ストレーナ差圧高による取水ポンプ停止	海上の荒天による砂・ゴミの巻き上げ	・ストレーナのメッシュの変更実施 ・遠心式固液分離器応用装置による砂・ゴミの分離	・10/17メッシュ交換 (サイズ:0.8mm→1.4mm) ・11/5に取付完了
紫外線殺菌装置の破損による停止(約3週間)	運搬時の転倒による微細な傷が、稼働中の整流板の振動水流によりストレス破断	・新品及び整流板を点溶接から全体溶接に変更	・10/8取替完了
天井(天板)からの漏洩(雨漏れ)	工場での締め付けの際、塗装の上から締め付けた為、塗膜が浮き上がり剥離し、台風の豪雨で隙間より雨水が侵入	・カバー上部での作業になる為、安全事前評価を行った後、天候を確認し、再コーキング処理を行う予定	・10/9応急処置完了
エアコンの流量が直ぐ低下し熱交換しない(送風のみとなる)	エアコン用のストレーナ容量が小さく、砂・ゴミにより目詰まりを起こす	容量の増加又は遠心式固液分離器応用装置下流側からの海水を利用。

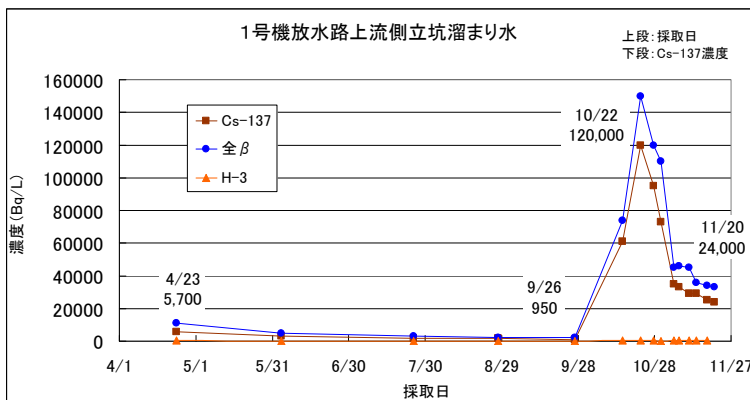
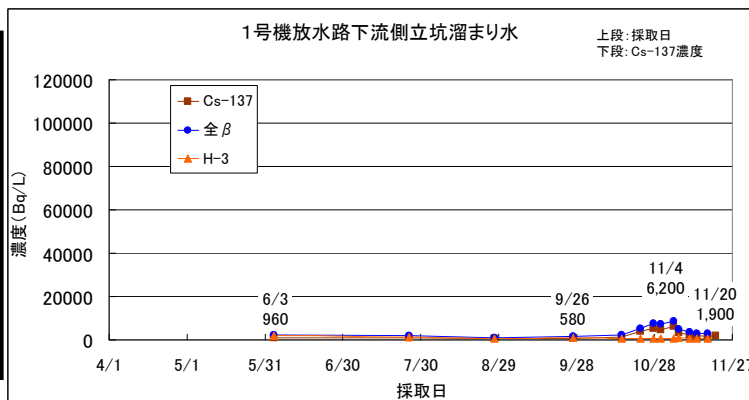
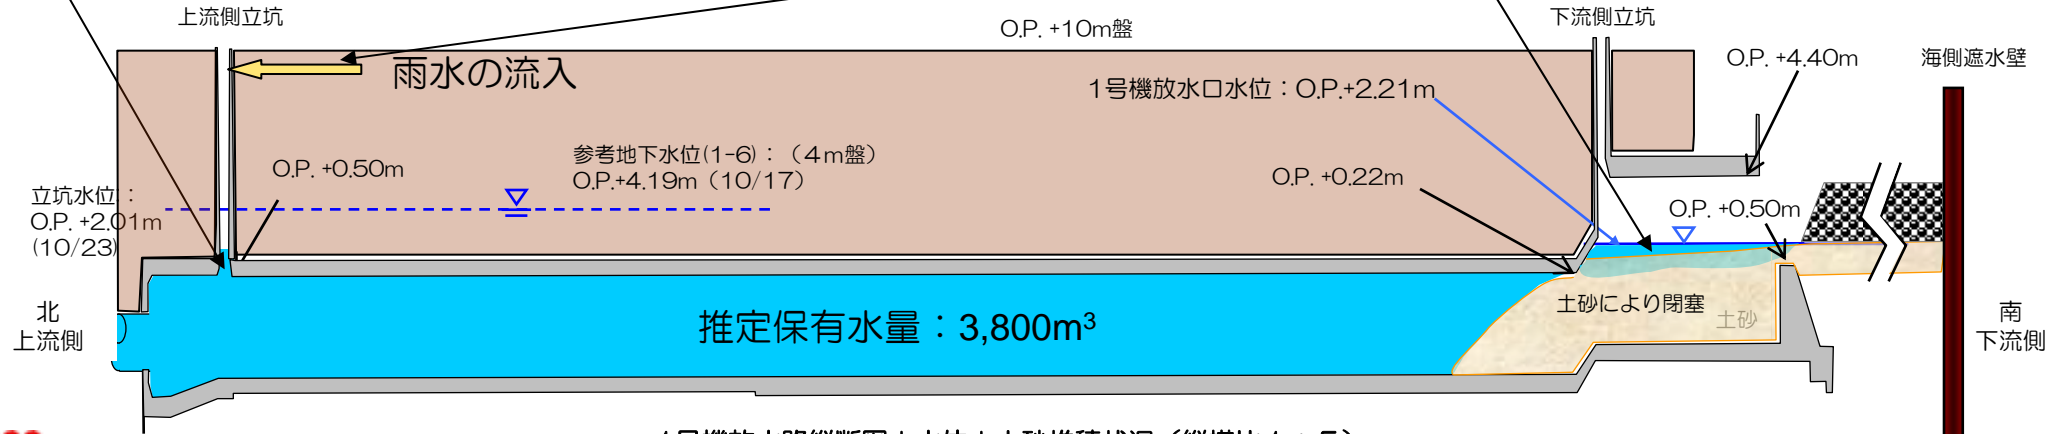
1号機放水路縦断面図+水位+土砂堆積状況(縦横比1:5)

- 台風後にセシウム137濃度が最高12万Bq/Lまで上昇。全β濃度はセシウム濃度と同程度の濃度であることから、ほとんどがセシウムによる上昇と考えられる。また、トリチウム濃度は上昇していない。
- 1号機放水路上流側立坑溜まり水のセシウム137濃度は、11/20には24,000Bq/Lまで低下。台風時の豪雨による何らかの汚染の一時的な流入と考えられる。
- 下流側立坑溜まり水のセシウム137濃度も、11/13以降は2,000Bq/Lを下回る濃度。

1号機上流側立坑流入水
 (1号T/B1-7のT/B東側地表)

Cs134	採水時に	420
Cs137	流入無くサブリ	1500
全β	測れません	1400
H3		9.9

1. モニタリングの継続と強化

- 2, 3号機放水路の溜まり水については、1回/月のモニタリングを継続する。
- 1号放水路の溜まり水については、当面2回/週のモニタリングを継続する。

- モバイル処理装置による浄化について、出来るだけ早く開始できるように、準備を進める。
- モバイル処理装置が稼働するまでの間、1号機放水路上流側立坑にセシウム吸着材を投入する。

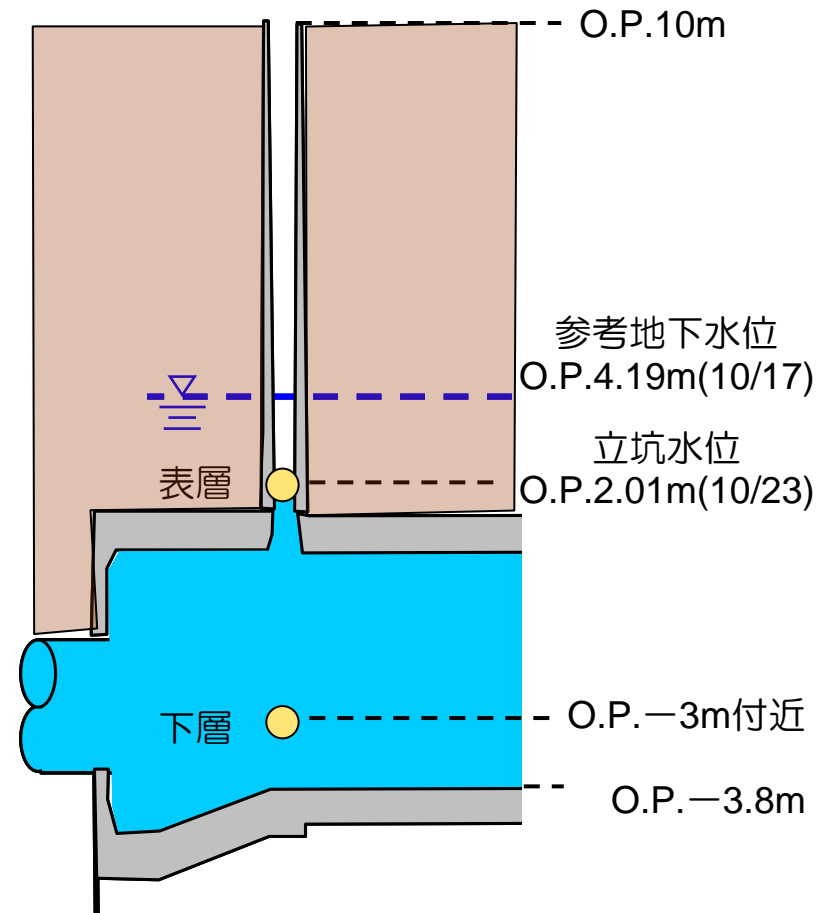
1号機放水路上流側立坑付近断面図

4. 1号機放水路上流側立坑下層濃度

- 1号機放水路上流側立坑から、放水路内下層の採水を実施した。
- 放水路底面より1 m付近で採水した溜まり水を分析したところ、表層に比べてセシウム濃度は1/8程度であった。
- 下層の水は塩素濃度が高く、新たに流入した雨水（淡水）が表層付近に分布しているものと考えられる。
- トリチウム濃度は下層が高く、過去に流れ込んだ水が滞留している可能性がある。

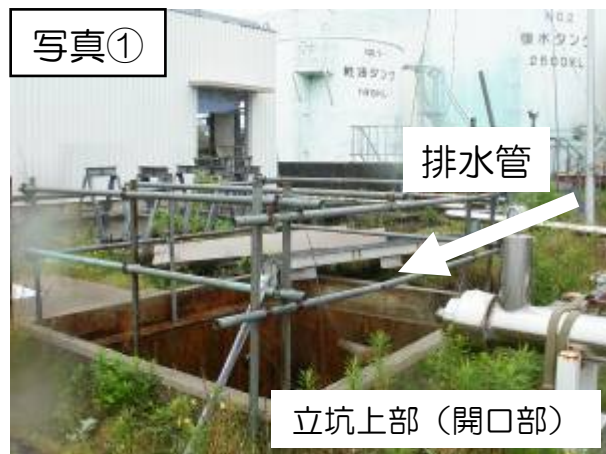
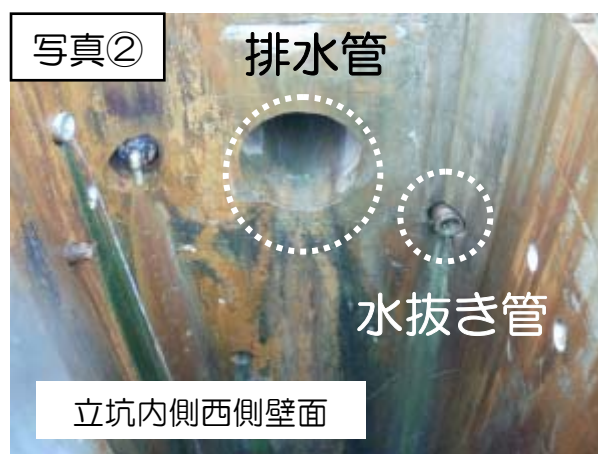
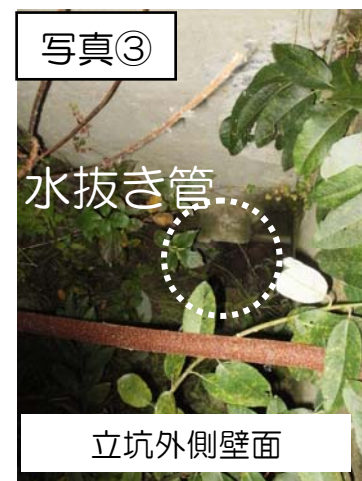
5. 1号機放水路上流側立坑の状況

立坑の西側から排水管が接続しているが、立坑外側の排水管脇の地面が陥没して窪地となっており、窪地に雨水が溜まり、そこから水抜き管を通じて立坑に雨水が流れ込んでいる。

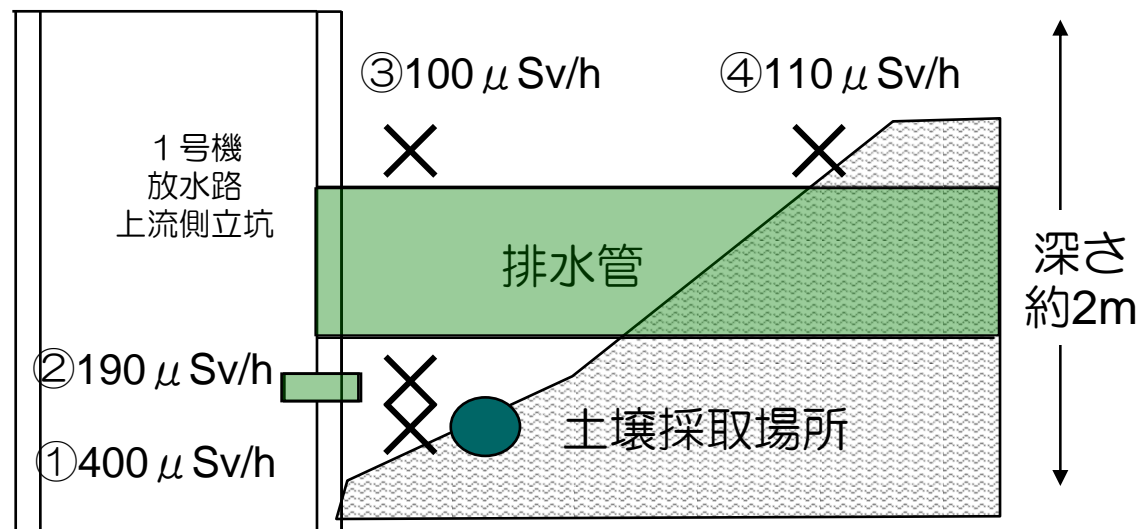
図 線量率測定結果及び土壌採取場所 (A-A' 断面図)

- 立坑横の窪地からの汚染水の流れ込みの可能性について確認するため、地表面の γ 線線量率及び土壌の分析を行った。
- 降雨時に水の溜まる窪地最深部の地表面線量率は、 $400 \mu\text{Sv/h}$ と地上付近より高めであったが、周辺の地表面も $100 \mu\text{Sv/h}$ 程度あることから、極端に高い状況では無いと判断。
- 確認のため、底部の土壌を分析。Cs-137濃度は 110Bq/kg と高かったが、 12Bq/L 以上の濃度に雨水を汚染する可能性はほとんど無いものと考えられる。

1号機放水路上流側立坑脇窪地底部土壌	
採取日時	2014年11月6日
Cs-134 (約2年)	$3.30 \text{E}+05$
Cs-137 (約30年)	$1.10 \text{E}+06$
全 β 放射能	$7.70 \text{E}+05$

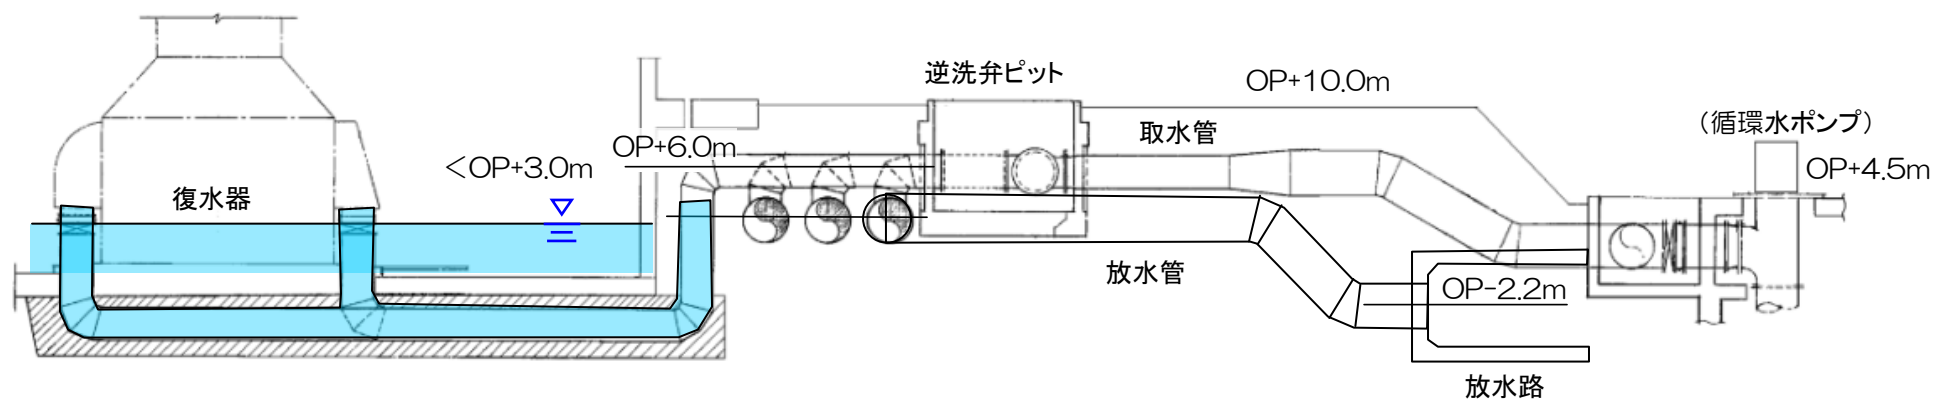
2号機循環水系レベル関係図（1号機もレベルは同じ）

- 復水器から接続する配管は、逆洗弁ピット付近でO.P.+6m（中心）まで立ち上がっており、タービン建屋の水位より高く、復水器内の水位も低いことから、放水管からの流入は無いものと考えられる。

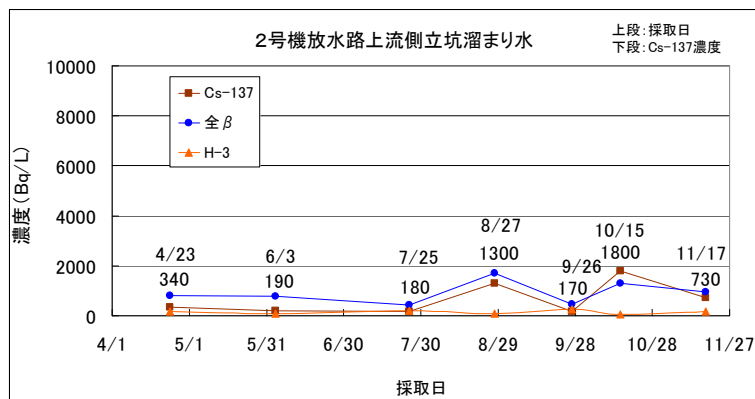
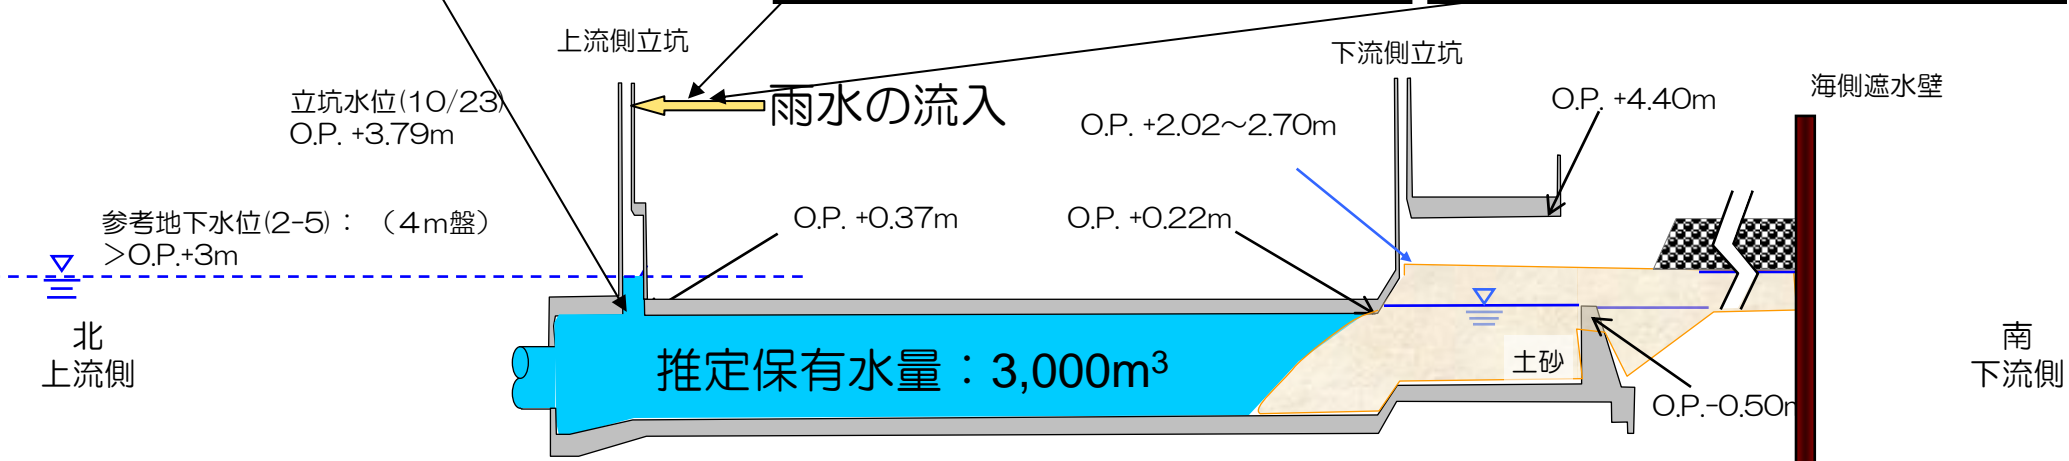
2号機放水路縦断面図+水位+土砂堆積状況 (縦横比 1 : 5)

- 2号機放水路上流側立坑の溜まり水は、当初よりセシウム137濃度が340Bq/Lと低かったが、8/26の降雨後や台風後の10/15には濃度が一時的に上昇。11/17には730Bq/Lに低下。
- 3号機タービン建屋周辺からの流入水のセシウム濃度が高く、降雨時に一時的に濃度が上昇するものの、拡散や希釈、沈降等により濃度が低下しているものと考えられる。

調査日	6/12	8/26
Cs134	140	
Cs137	400	サンプリング できず
全β	770	
H3	13

調査日	6/12	8/26
Cs134	3,800	3,100
Cs137	11,000	9,400
全β	18,000	17,000
H3	65	41

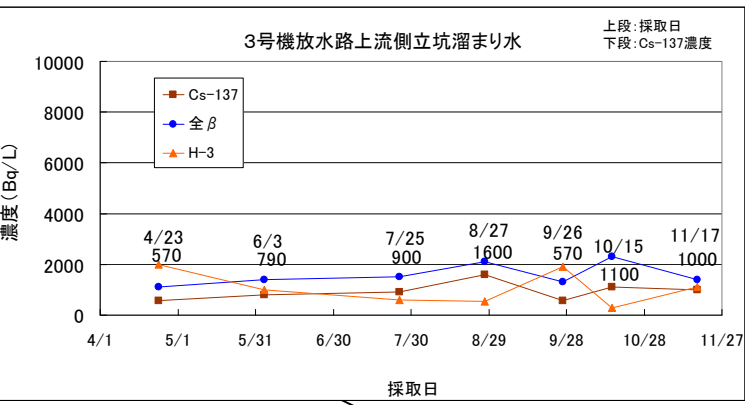
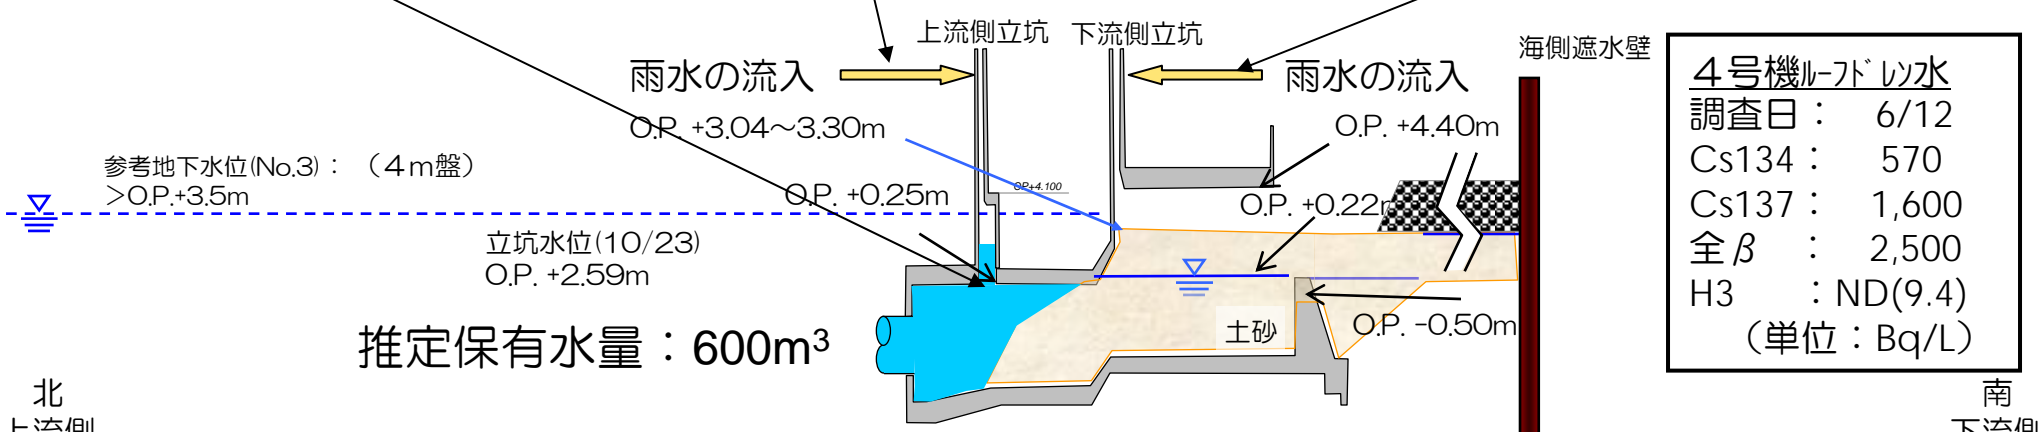
3号機上流側立坑流入水
(3号S/ビル-ドレン・T/B東側地表)

- 3号機放水路上流側は、2号機放水路と同様、当初よりセシウム137濃度が570Bq/Lと低かったが、8/26の降雨翌日の採水で1,600Bq/Lに上昇し、9月末には570Bq/Lに低下、台風後の10/15の採水で再度1,100Bq/Lまで上昇し、11/17には1,000Bq/Lに低下。
- 2号機同様、放水路への流入水濃度は溜まり水より高く、降雨時の流入により一時的にセシウム濃度が上昇するものの、拡散や希釈、沈降等により濃度が低下しているものと考えられる。

調査日	6/12	8/26
Cs134	1,400	
Cs137	4,100	サンプリング できず
全β	4,800	
H3	ND(9.4)

調査日	6/12	8/26
Cs134	1,000	
Cs137	2,800	サンプリング できず
全β	3,900	
H3	13
