# 構内道路脇の側溝付近からの火災について

2015年4月13日

東京電力株式会社

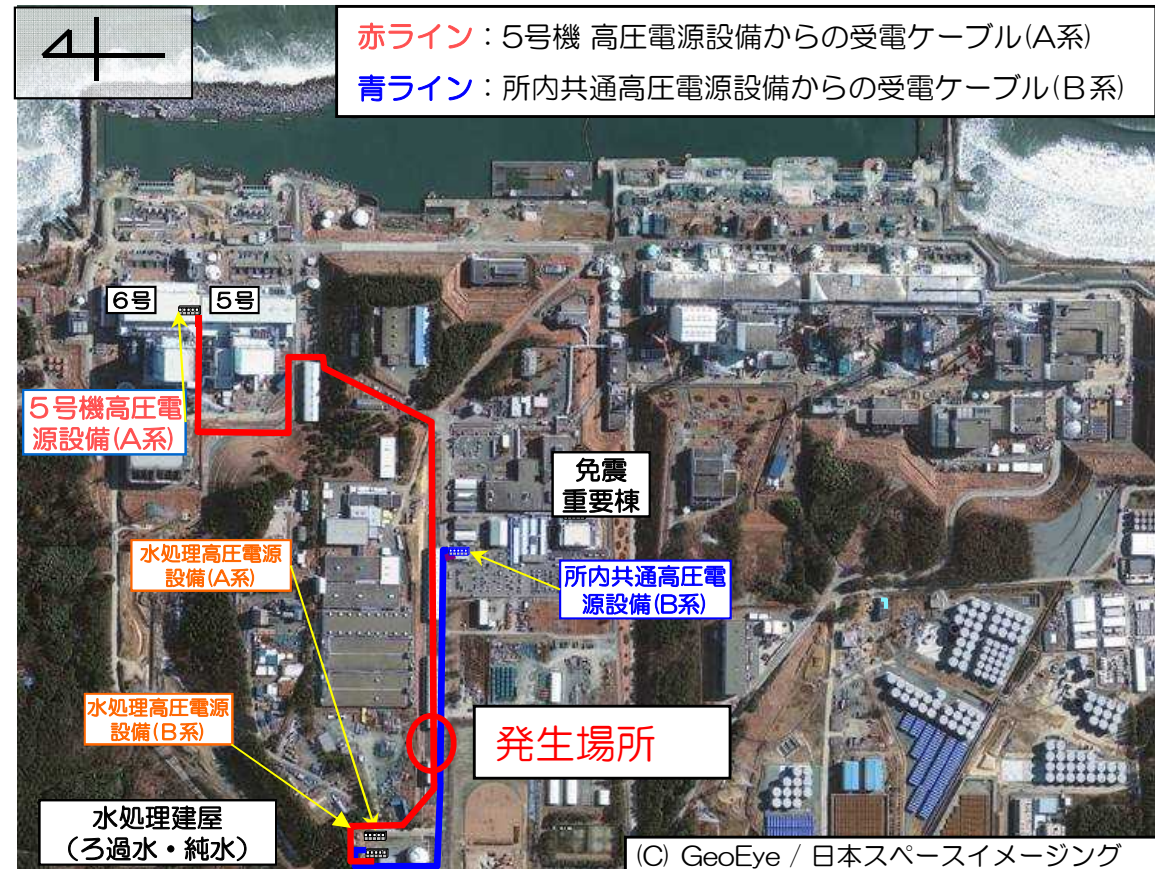
水処理設備(発電所構内で使用するろ過水・純水を作るための設備)  
電源ケーブルルート図

- 発生日時 : 2015年3月29日(日) 20:05頃
- 発生場所 : 免震重要棟から西側へ向かう道路脇の側溝
- 延焼範囲 : 約5m(水処理高圧電源設備(A系)ケーブル※他)
- 主な時系列:
- 3/29
- 20:05 5号機 高圧電源設備(A系) **地絡警報発生**
  - 20:37 当社社員よりケーブル**火災の一報あり**
  - 20:41 水処理高圧電源設備(A系)  
スイッチ「切」操作 **警報クリア**
  - 20:57 **初期消火活動開始**
  - 21:26 現場**発煙なし**を確認
  - 21:45 公設消防が現場到着
  - 22:10 公設消防撤収(鎮火確認については、敷鉄板をはがした後、写真にて確認)
- 3/30
- 00:24 A系からB系に電源切替
  - 16:50 **消防にて本事象は「火災」と判断**
- 4/7
- 14:00 消防確認(切り出し後のケーブル焼損部位)

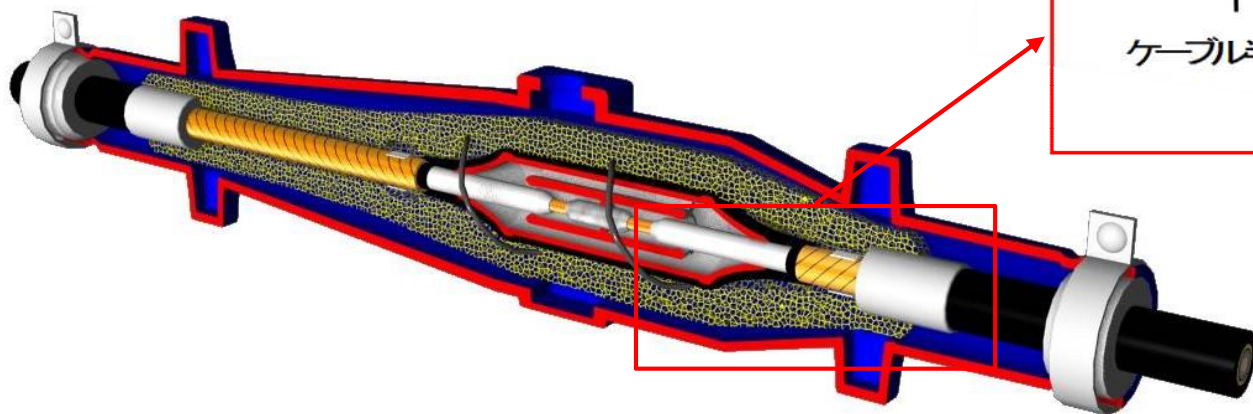
ケーブルジョイント部イメージ図

調査の結果、3相1組のケーブルの内火災発生元の1相ケーブルにおいてケーブル遮蔽銅テープの切断が確認された。この原因は、①外気温変動によるケーブル絶縁体などの熱伸縮の影響が想定される。

しかしながら、他の2相においてケーブル遮蔽銅テープの切断が確認されていないことから、当該1相においては、以下の要因が加わりケーブル遮蔽銅テープへ応力が集中し切断に至ったと推定される。

推定要因：②ケーブルジョイント時の施工不良の可能性

③過去のケーブル移設やサポート片受のストレス

ケーブル遮蔽銅テープ切断に起因する火災発生の推定メカニズムは、以下のとおり。  
通常時は、ケーブル遮蔽銅テープからクリップを介して電流が流れ、接地されている。  
事故時には、ケーブル遮蔽銅テープが切断することで、その内側にある高抵抗の半導電層を介して電流が流れ、ケーブル半導電層が過熱し、火災発生に至る。

- 4 / 9より全ての直ジョイント部について、外観点検実施中  
(外気温変動の影響を受けやすいか、外的応力を受けないかとの観点、直ジョイント数：約400個程度。)  
→ 3週間程度で完了予定 (足場設置が必要な高所などを除く)

- 点検結果を踏まえ検討していく  
(熱伸縮等を抑えるブラケットの設置などを予定)
