「原子炉格納容器内部調査技術の開発」 ペDESTAL外側_1階グレーチング上調査 (B1調査)の現地実証試験の実施について

【4月10日実施分】

2015年4月13日
東京電力株式会社

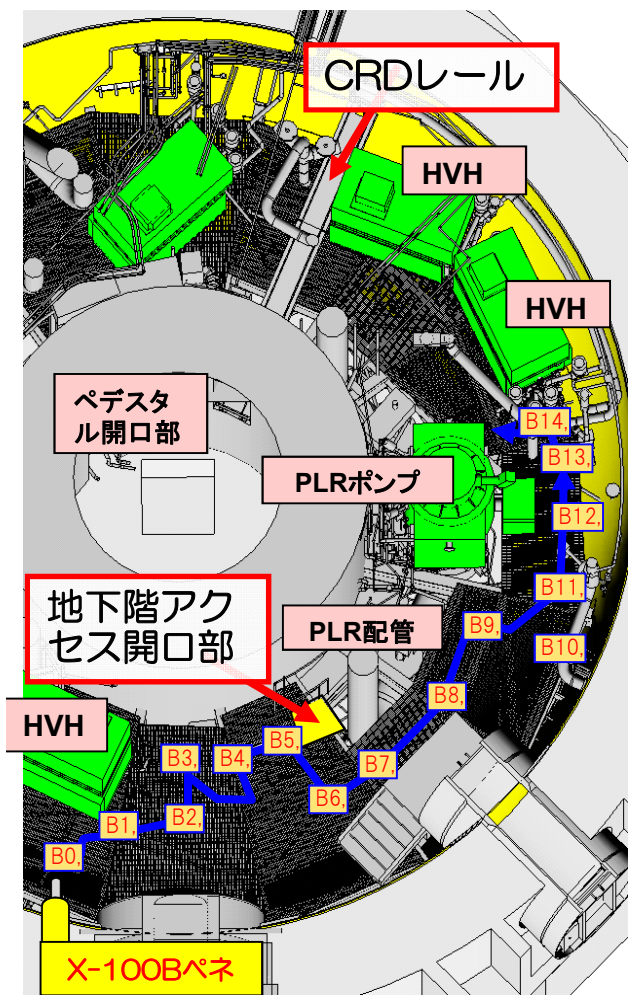
今週の調査項目①～③について以下の情報を取得できた。

No.	調査部位	調査結果
①	地下階アクセス開口部	<ul style="list-style-type: none"> 次回B2※調査で地下階にアクセス可能な開口があり、周囲に干渉物がないことを確認。
②	CRDレール	<ul style="list-style-type: none"> CRDレールまで到達できなかった。 最終到達地点からCRDレール方向のカメラ撮影を実施し画像処理にて評価中。
③	アクセスルート上	<ul style="list-style-type: none"> 既設設備（HVH, PLR配管, ペDESTアル壁面など）の大きな損傷は確認されなかった。 各調査ポイントで温度, 線量情報を取得。

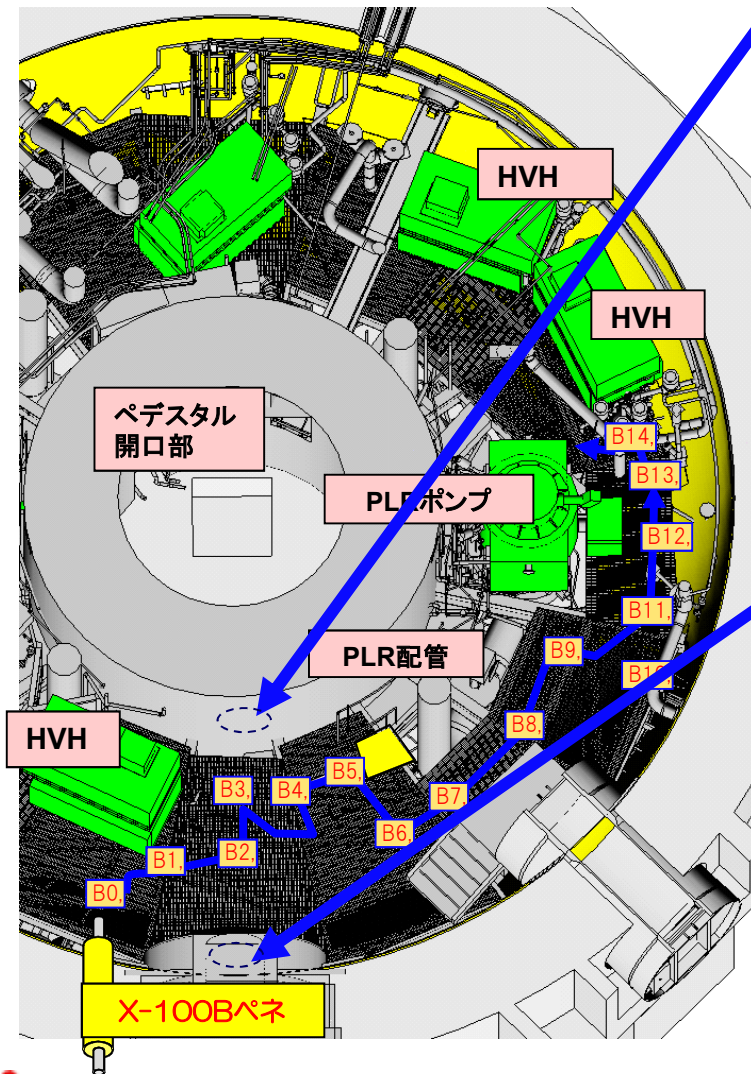
B3 ペDESTAL壁面の外観状況
ペDESTAL壁面に大きな損傷がないことを確認。
