1,000tノッチタンクから3号タービン建屋への 移送ホースからの漏えい事象について

2015年6月22日
東京電力株式会社

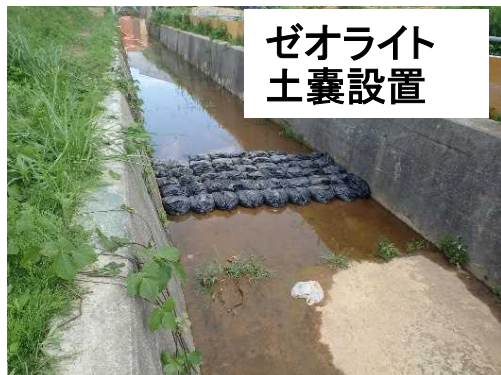
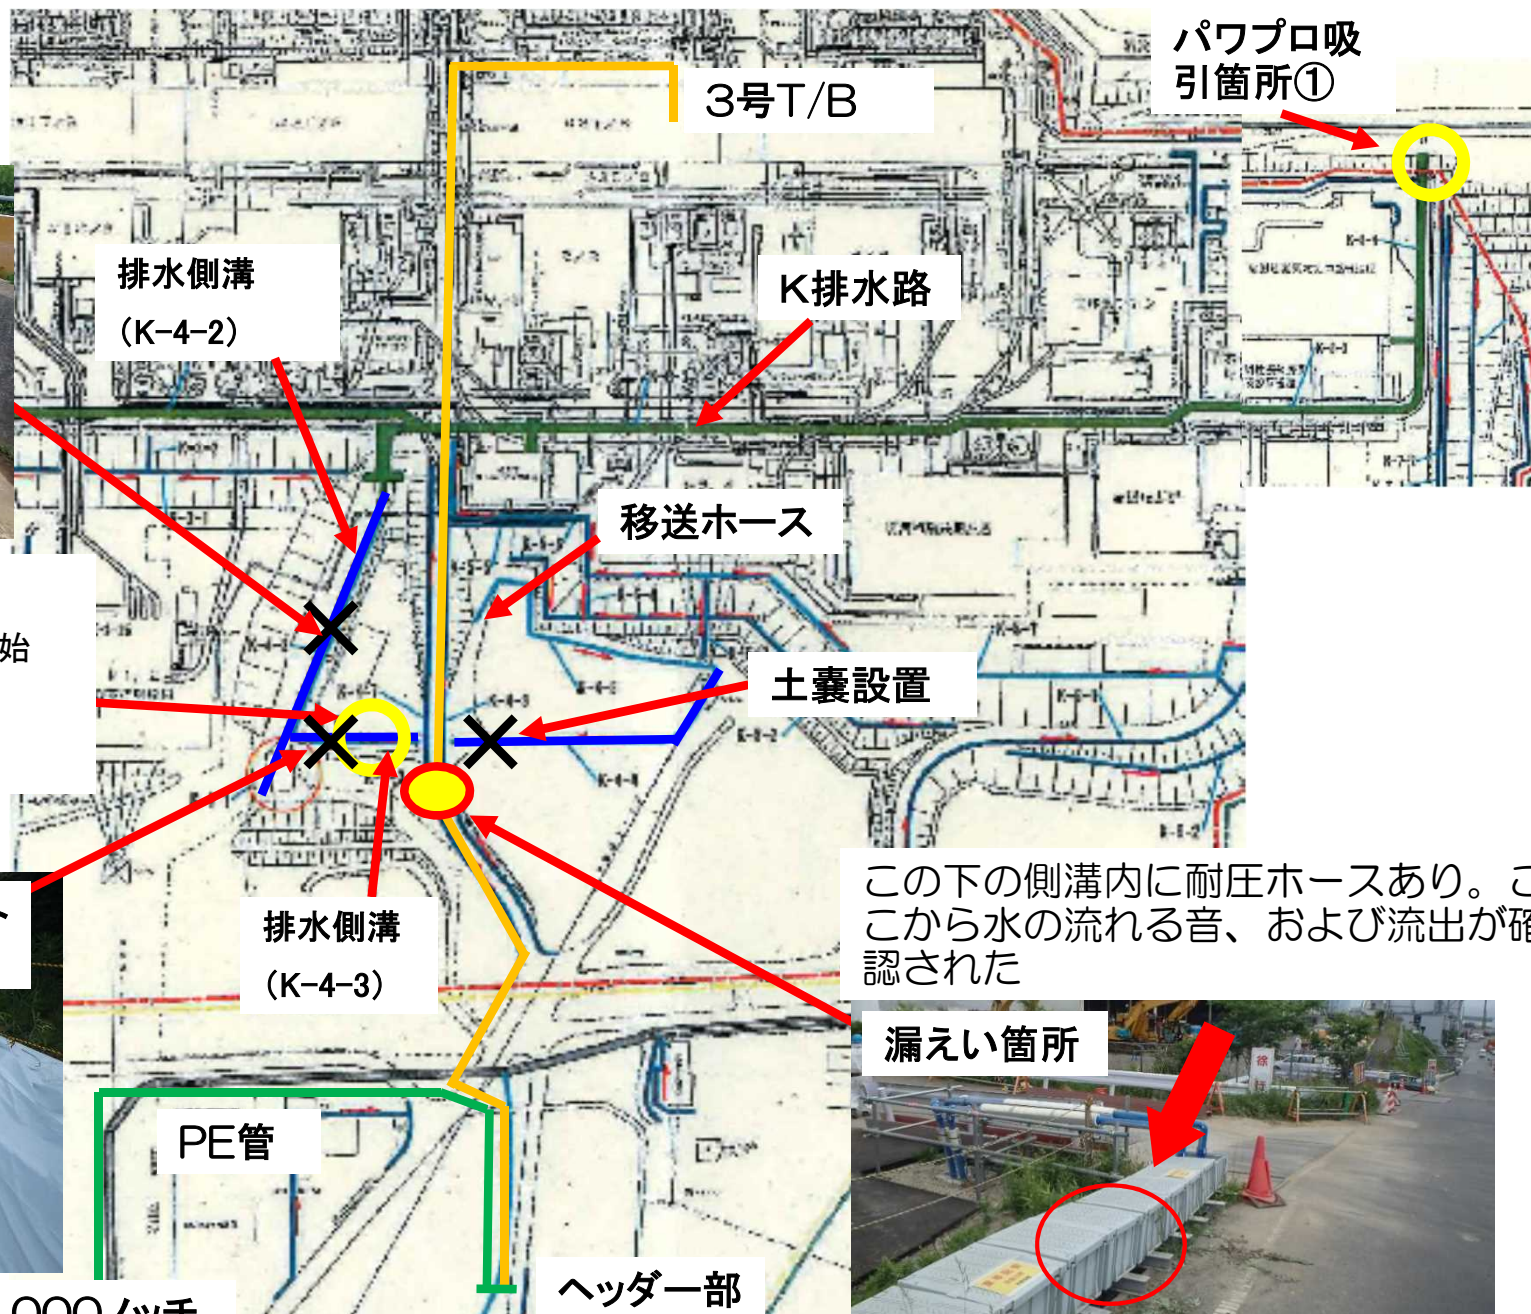
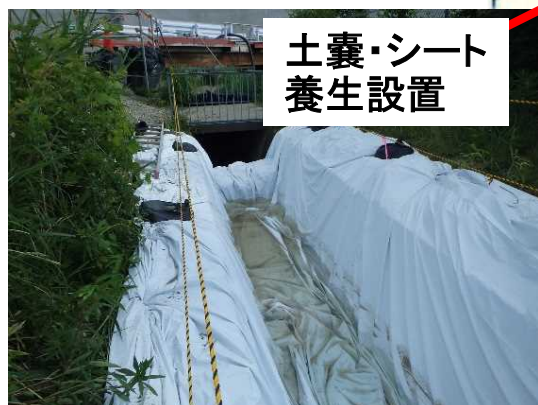
2. 発生場所

5月29日、1,000tノッチタンクから3号タービン建屋へタンク内水を移送していたところ、10時08分、移送ホースから漏えいしていることを他工事の現場作業員が発見した。

漏えい水は排水側溝に入っており、排水側溝はK排水路に接続されていることから、K排水路の水分析を確認した結果、28日7時採取の水に放射能濃度の上昇が認められたことから、漏えい水は排水側溝を經由しK排水路に流入し港湾内に流入したと推定した。

パワプロ吸引箇所②

※当該部より排水側溝回収開始

- ・K-4-3回収完了
- ・K-4-2回収完了

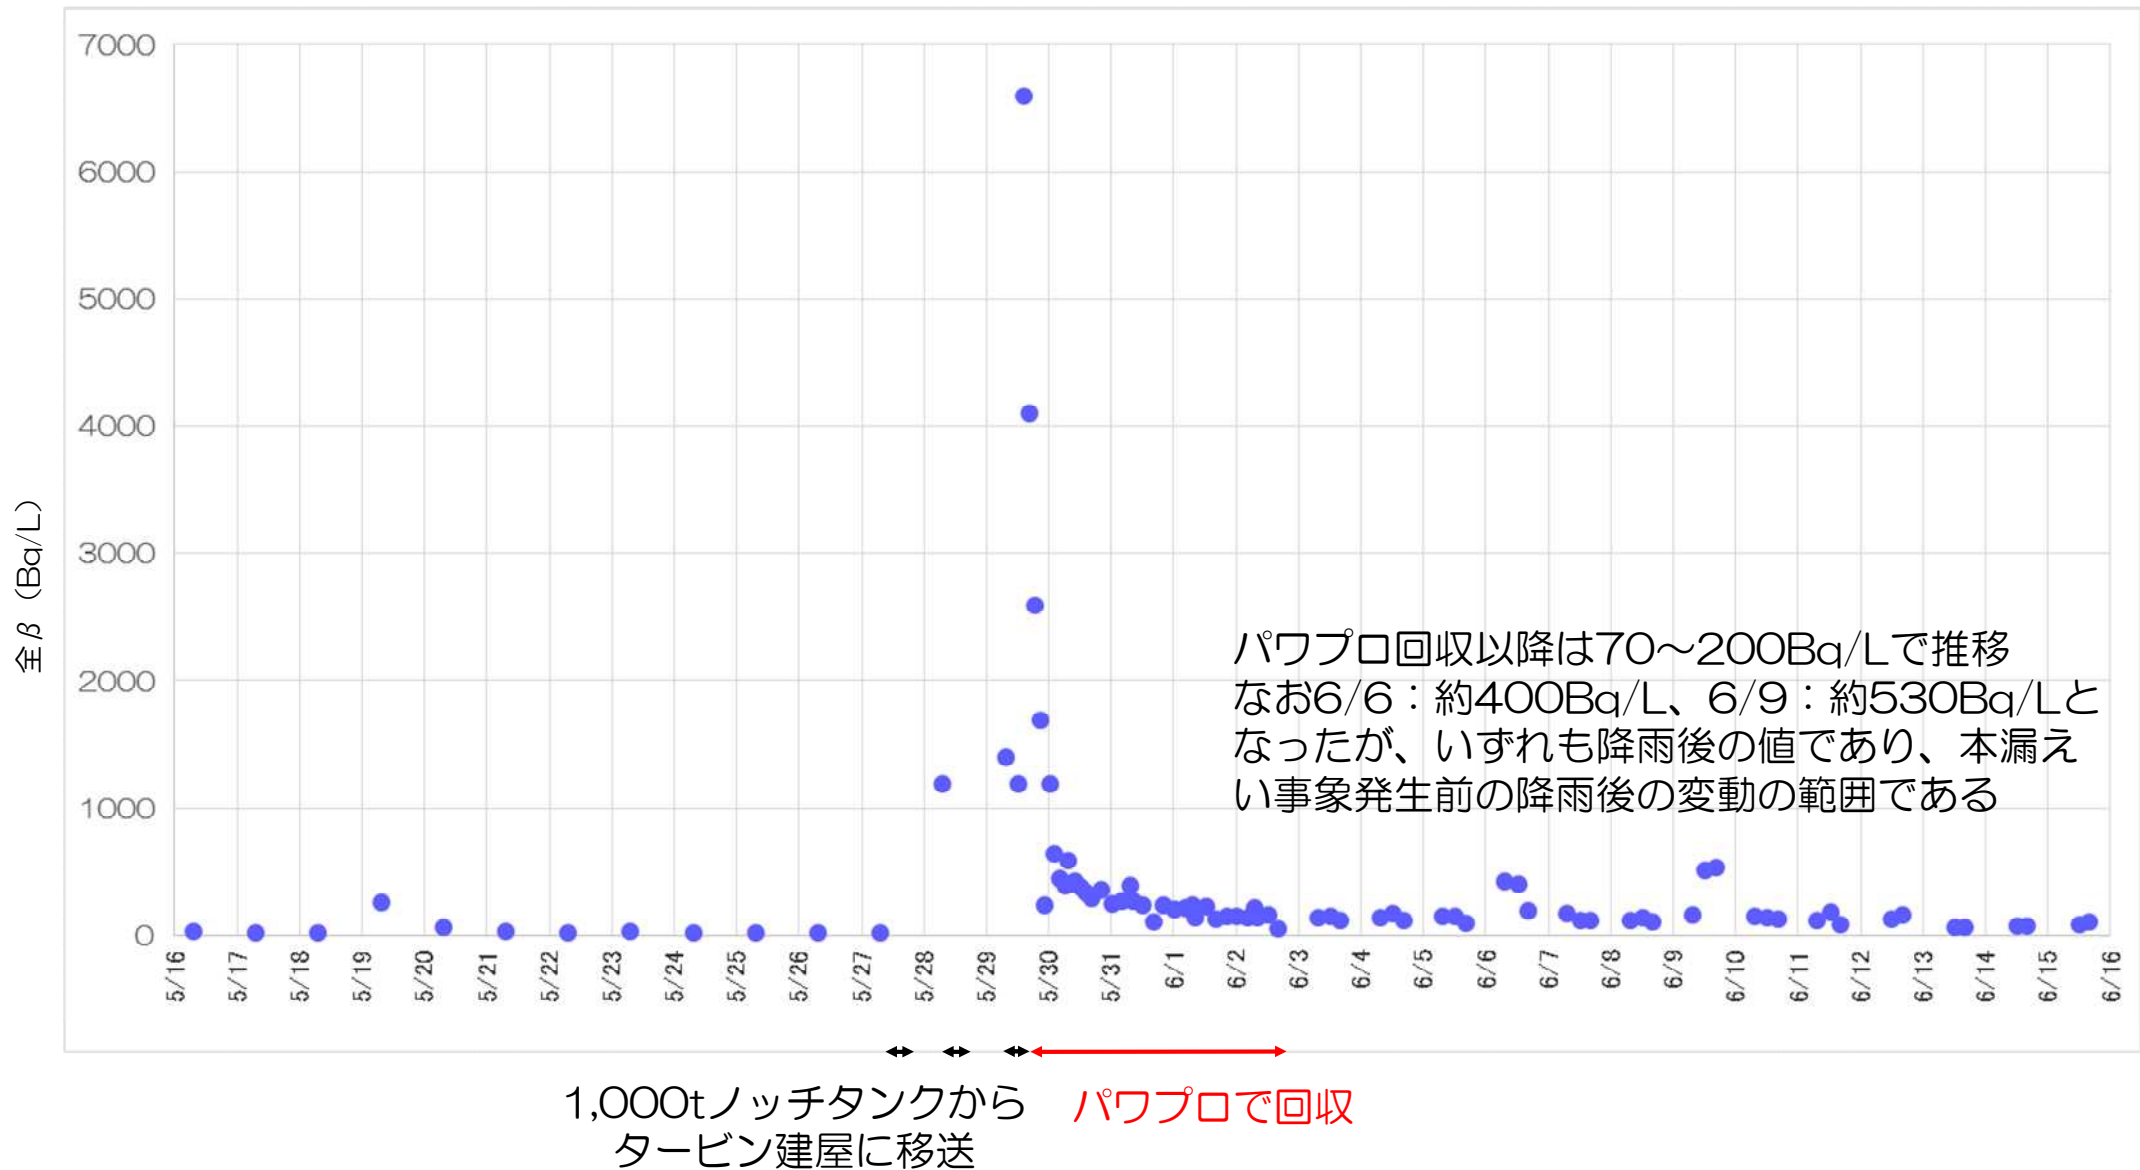
➤ モニタリング結果（K排水路出口）

- K排水路出口の濃度が通常範囲である 200Bq/L 以下で安定していること、および発見された側溝（K-4-2およびK-4-3）汚染水の回収が完了したことから、回収作業を終了。土嚢についても6/3に撤去を実施。
- 回収した汚染水量は約 930m^3 、放射エネルギーは約 $1.7 \times 10^9 \text{Bq}$ 。

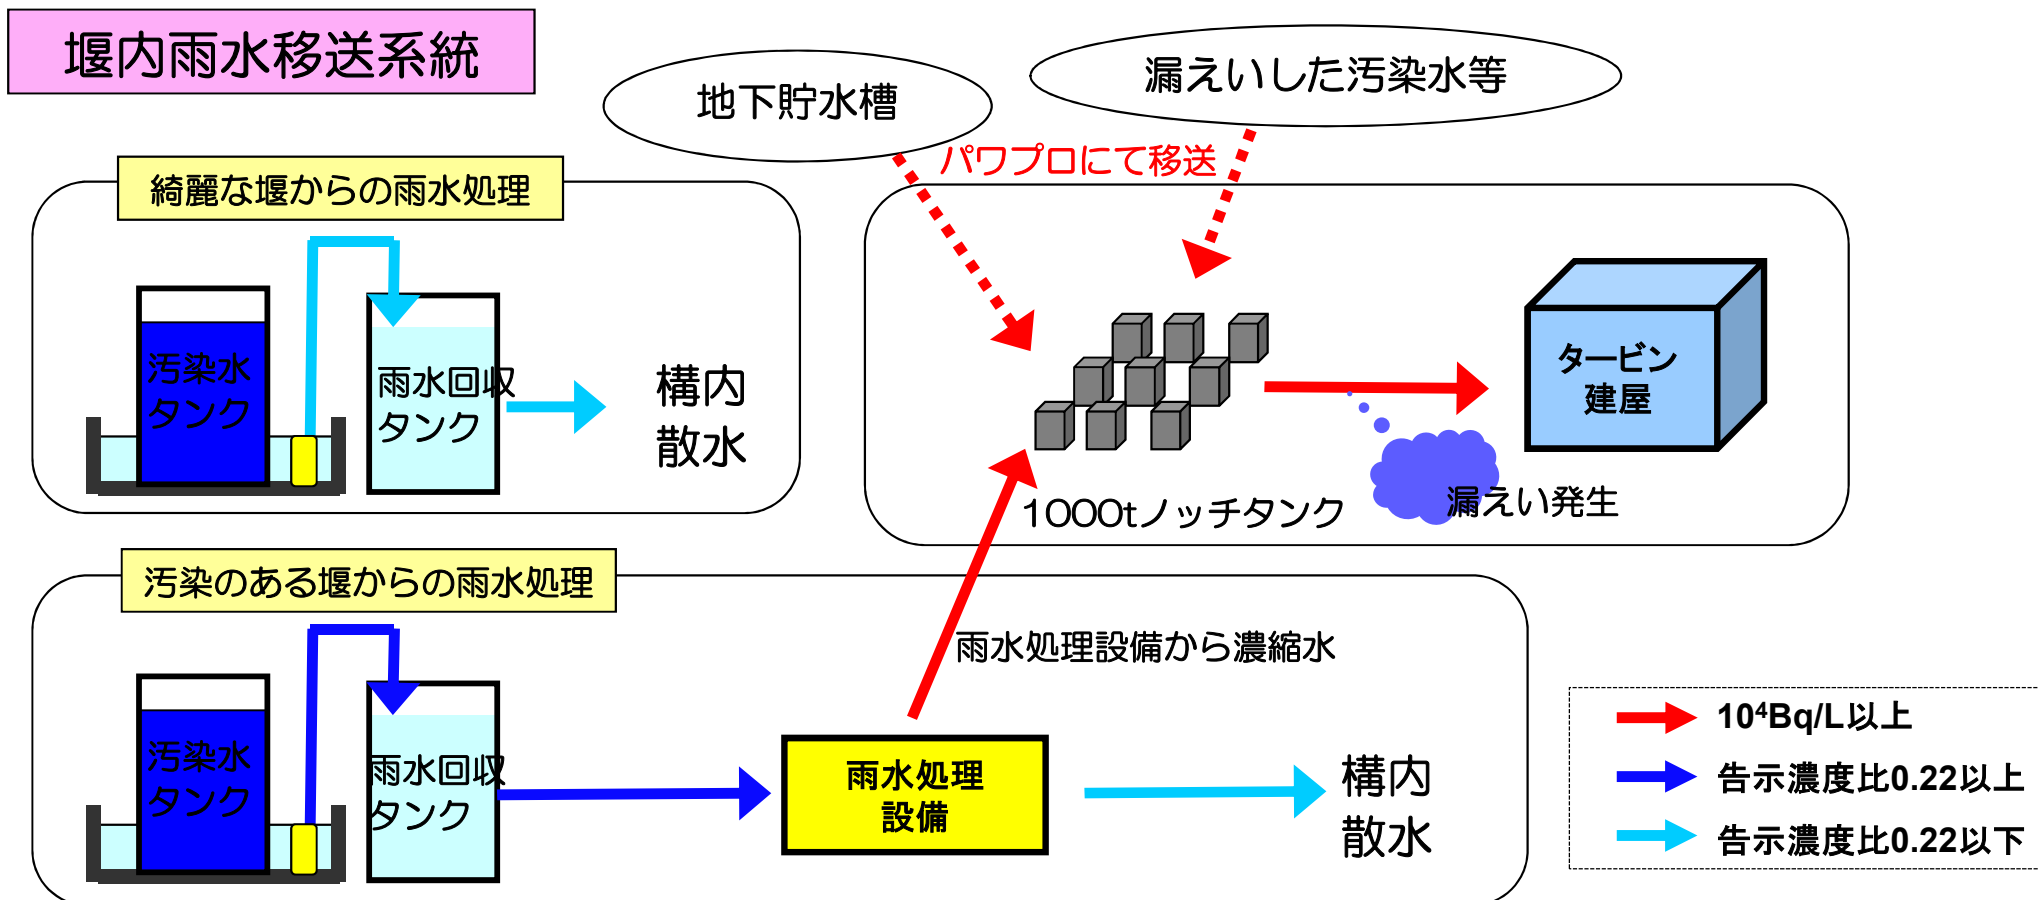
- ▶ 当該ホースは、雨水処理設備で処理できない水を受け入れている1,000 t ノッチタンクの内包水を移送するためのもの。
- ▶ 移送当時1,000tノッチタンクの内包水は、5/15から受け入れを始めていた地下貯水槽No1、No2の水が約2/3を占める状態であった。地下貯水槽は、RO濃縮塩水の水抜き後、洗浄し水抜きをしていたが、ドレン孔等の汲み上げ水等が貯まっていた。
