ジャバラハウス内における淡水化装置(RO3)からの 堰内漏えいについて

< 参考資料 >
2015年7月17日
東京電力株式会社

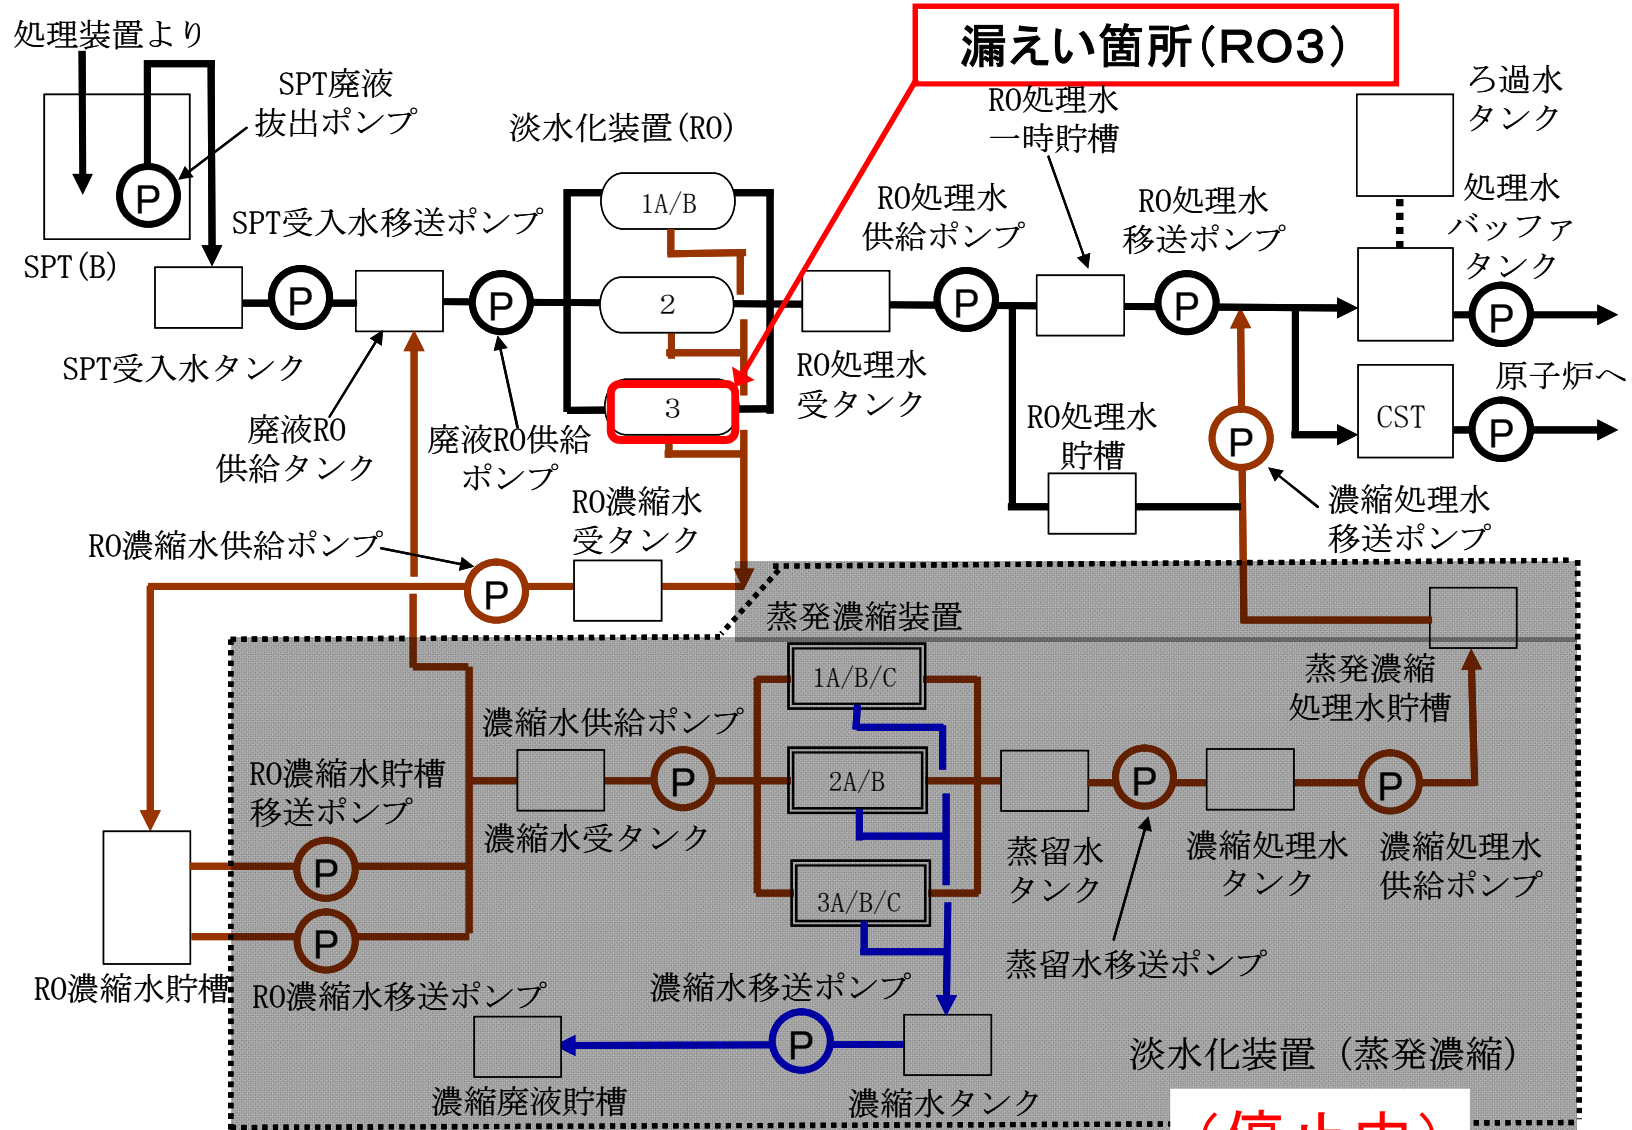
淡水化装置概略系統図

- 日時:2015年7月17日3時27分頃
 - 場所:淡水化装置(RO3)ジャバラハウス内
 - 漏えい箇所:RO3高圧ポンプ接続部
 - 状況:
 - 3:27頃 漏えい検知器の動作を確認
 - 3:48頃 RO3からの漏えいを確認
 - 3:50頃 RO3を停止
 - 4:03頃 堰外への漏えいがないことを確認
 - 4:30頃 漏えい停止を確認
 - 10:20~14:20 漏えい水回収
 - 15:33 除染完了
 - 漏えい量:2.5m³
 - 雰囲気線量測定結果:水の表面
ジャバラハウス入口
 - 漏えいした水のサンプリング結果:
 - ・セシウム134:8.0×10²Bq/L
 - ・セシウム137:3.1×10³Bq/L
 - ・コバルト60:6.6×10Bq/L
 - ・全β:6.3×10⁴Bq/L
- γ:0.015[mSv/h]、β+γ:0.020[mSv/h]
γ:0.018[mSv/h]、β+γ:0.035[mSv/h]

(停止中)
