廃炉・汚染水対策現地調整会議 汚染水対策の進捗管理表

# 各汚染水浄化処理設備の運転状況等について

# 5-1. 3号機FSTR廃スラッジ貯蔵タンク(A)側板変形事象(概要)

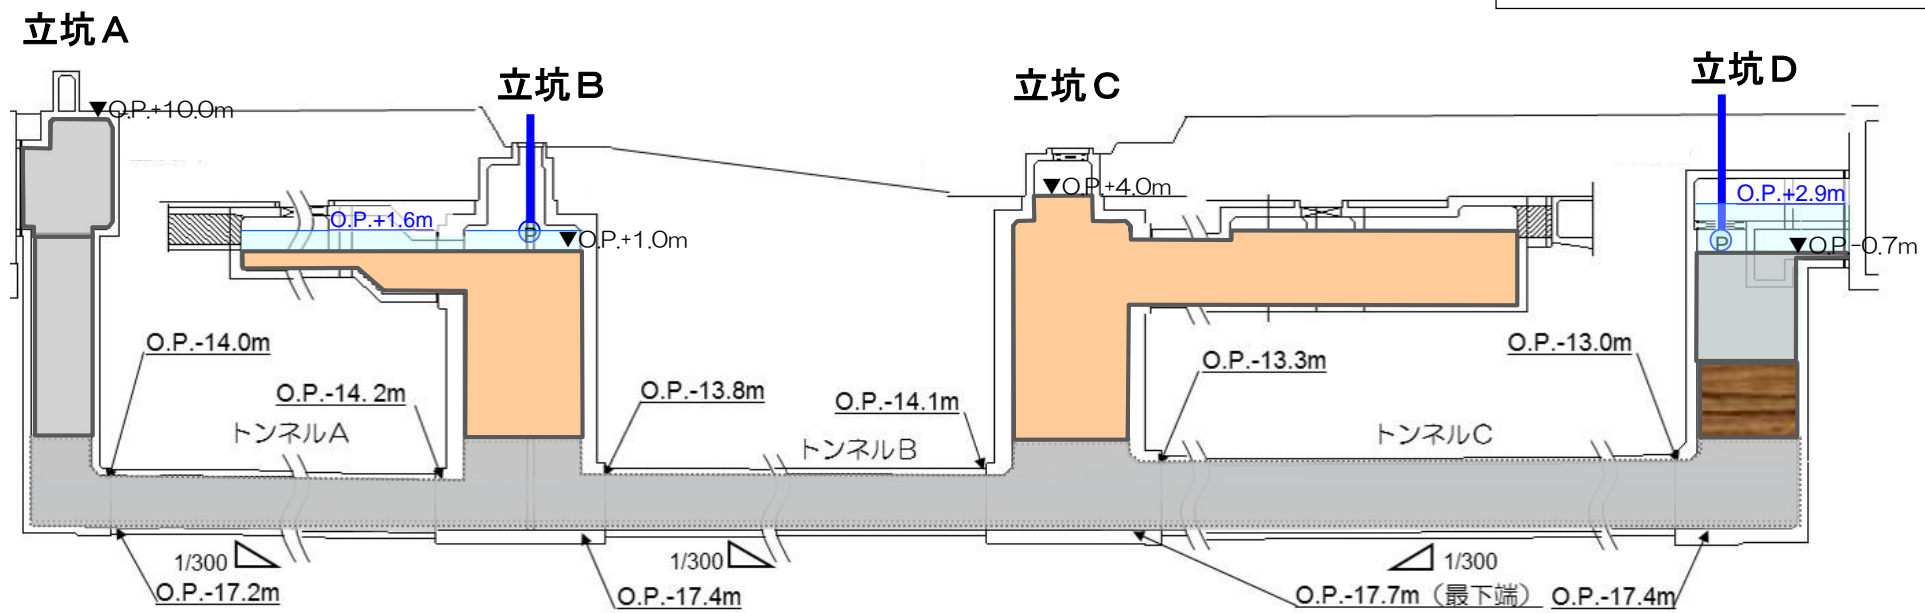
3号機海水配管トレンチ概略断面展開図

- 立坑Aは、7月14日までに滞留水移送及び地表面までの充填完了。
- 立坑Dは、6月30日に充填完了。O.P.+0.2m付近で建屋と繋がっており、今後、建屋滞留水の水位低下に合わせて充填する方針。
- 立坑Bは、滞留水の移送と並行して、充填作業を継続中。また、立坑Cは滞留水の移送が完了し、充填作業を継続中。

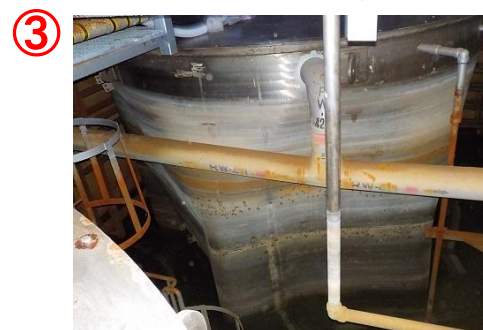
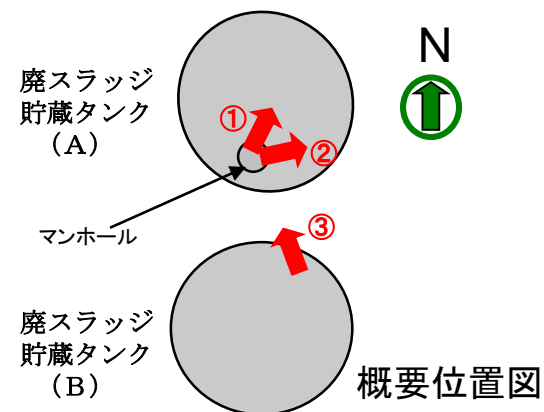
タンク外面状況(6月30日)

廃スラッジ貯蔵タンク（B）及びCUW廃樹脂貯蔵タンクは、FSTR建屋内で連通しているという同条件下にありながら漏えいが確認されていないことから、廃スラッジ貯蔵タンク（A）については、**外圧による変形に伴う相当塑性ひずみによりき裂が生じた**可能性が高いと推定する。

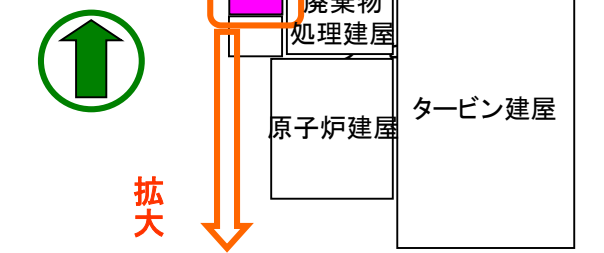
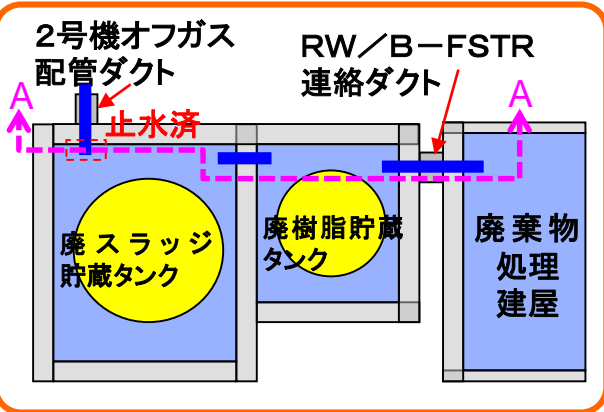
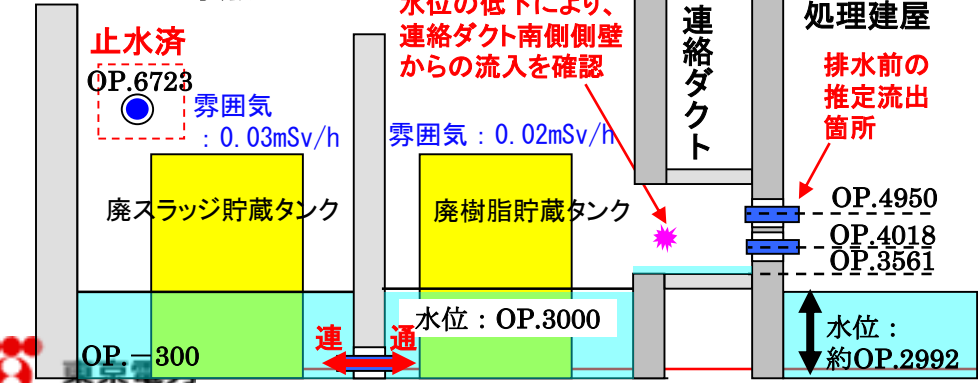
# 【参考】2号機増設FSTR 排水後の状況

## 推定原因

排水前はOP.5000程度で大きな水位変動はなかった。これはFSTRの滞留水が廃棄物処理建屋側へ流出していたと推定する。今回の排水により当該流出箇所より水位が低くなったことから、廃棄物処理建屋側への流出がなくなり、FSTRの水位が上昇したものと推定。

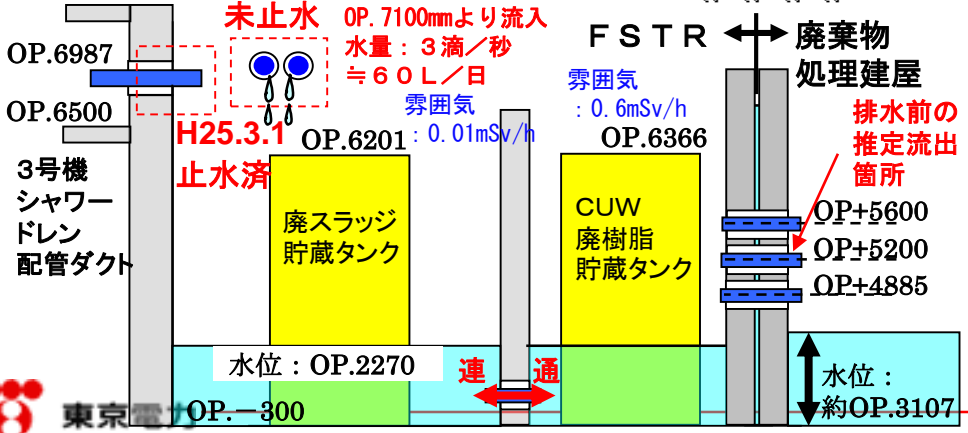
B-B断面図

## 推定原因

排水前はOP.5000～5500程度で大きな水位変動はなかった。これはFSTRの滞留水が廃棄物処理建屋側へ流出していたと推定する。今回の排水により当該流出箇所より水位が低くなったことから、廃棄物処理建屋側への流出がなくなり、FSTRの水位が上昇したものと推定。

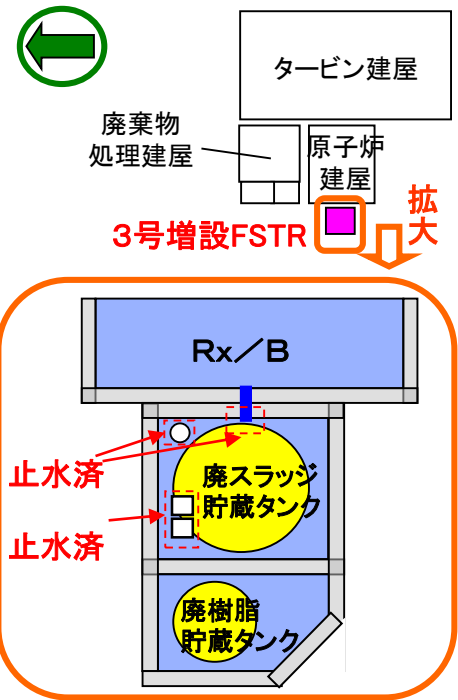
# 【参考】3号機増設FSTR 排水後の状況

**推定原因**  
 排水前においてもFSTRの水位が上昇していた。  
 0.07m<sup>3</sup>/hであるため、雨水等による流入と推定。

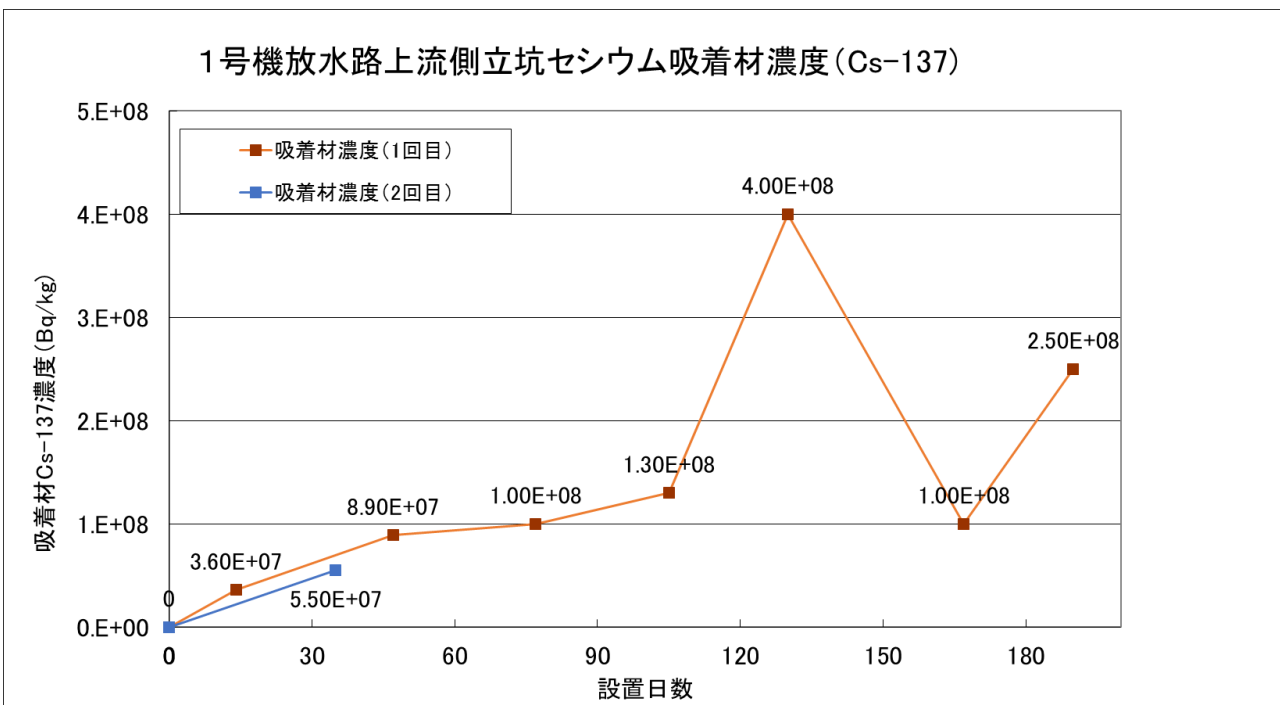
図1 繊維状セシウム吸着材の濃度 (Cs-137)

- モバイル処理装置による本格浄化開始までの対策として、1号機放水路上流側立坑に、繊維状セシウム吸着材約10kgを設置。
- 吸着材の濃度上昇が小さくなったことから、6/5に吸着材を交換。
- 交換後、約1ヶ月で、吸着材の濃度は $5.5E+07$ Bq/kg（5500万Bq/kg）となり、交換前に設置していた吸着材の実績と同程度であった。
- モバイル処理装置による本格浄化の開始まで、継続設置する。

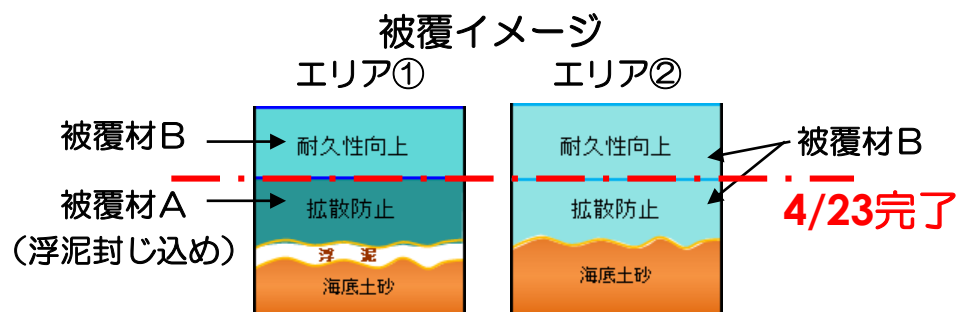
- 4月23日に港湾内全域の被覆（拡散防止）が完了
- 6月23日からエリア①の2層目の追加被覆を開始
- 追加被覆完了時期は、現時点では2015年度末の予定（他工事との干渉等により変更となる可能性あり）

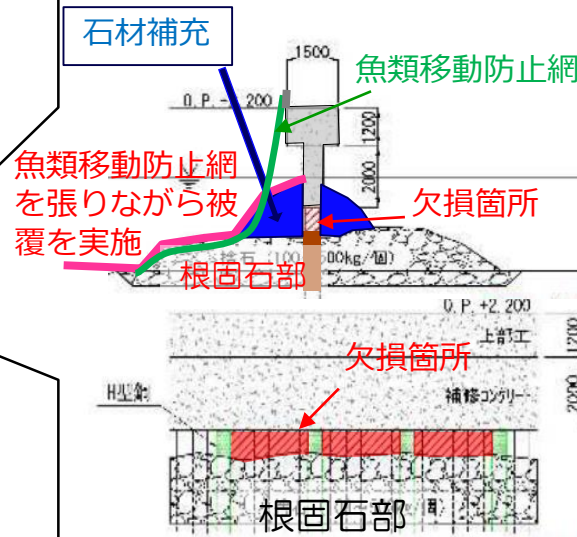
50m<sup>2</sup>の欠損を確認(全2,700m<sup>2</sup>の約2%に相当)

① 応急復旧として欠損箇所への石材補充

② 石材補充後、表面の被覆を実施
