発電所内のモニタリング状況等について

2015年8月25日

東京電力株式会社

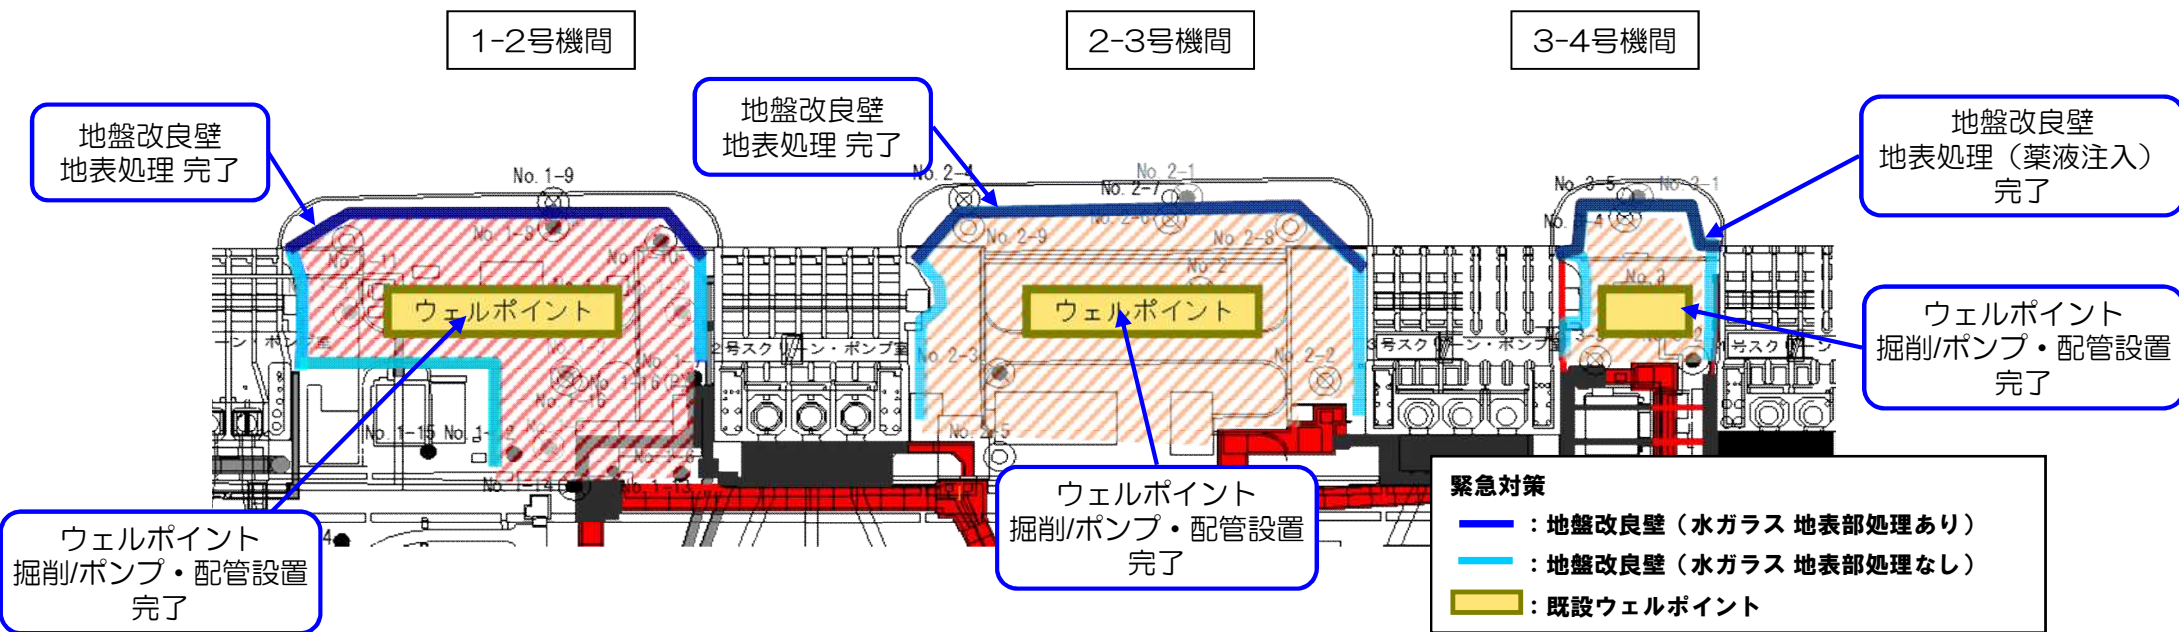
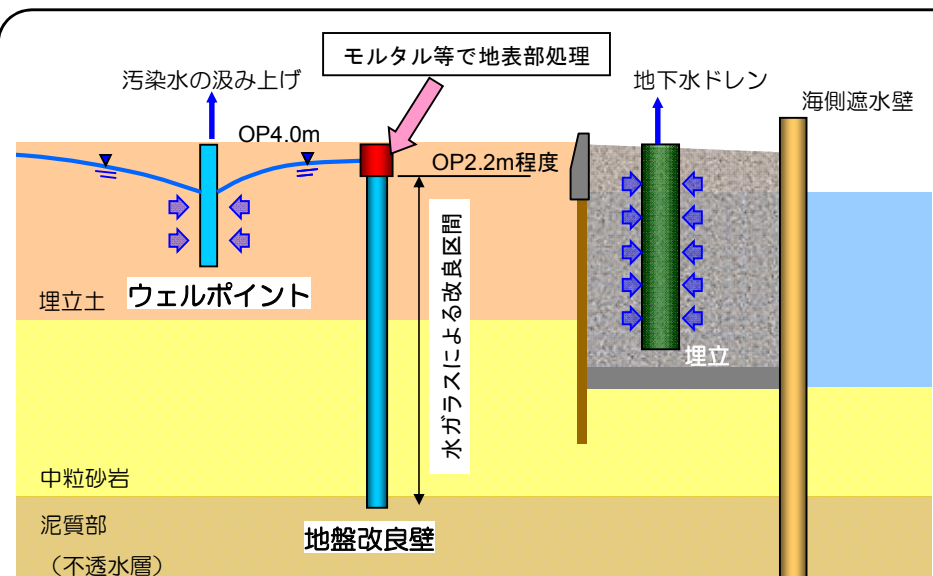
4m盤の工事状況（地盤改良壁の地表処理， ウェルポイント設備変更）

エリア	地盤改良壁 地表処理	ウェルポイント 設備変更 *注2
1-2号機間	OP+4.0mまでモルタル置換 2014/1完了	掘削/ポンプ・配管設置 2015/04 完了
2-3号機間	OP+4.0mまでモルタル置換 2015/2完了	掘削/ポンプ・配管設置 2015/6 完了
3-4号機間	OP+3.5m*注1まで薬液注入改良 2015/3完了	掘削/ポンプ・配管設置 2015/6 完了

*注1：OP+3.5～4.4mの地表改良（モルタル置換）を2015/06 完了

*注2：1-2， 2-3号機間の改修ウェル試験稼働は実施済み。3-4号機間の試験稼働は2015/08末に実施予定。なお， 地下水くみ上げは既存ウェルポイントを使用中（2015/08）

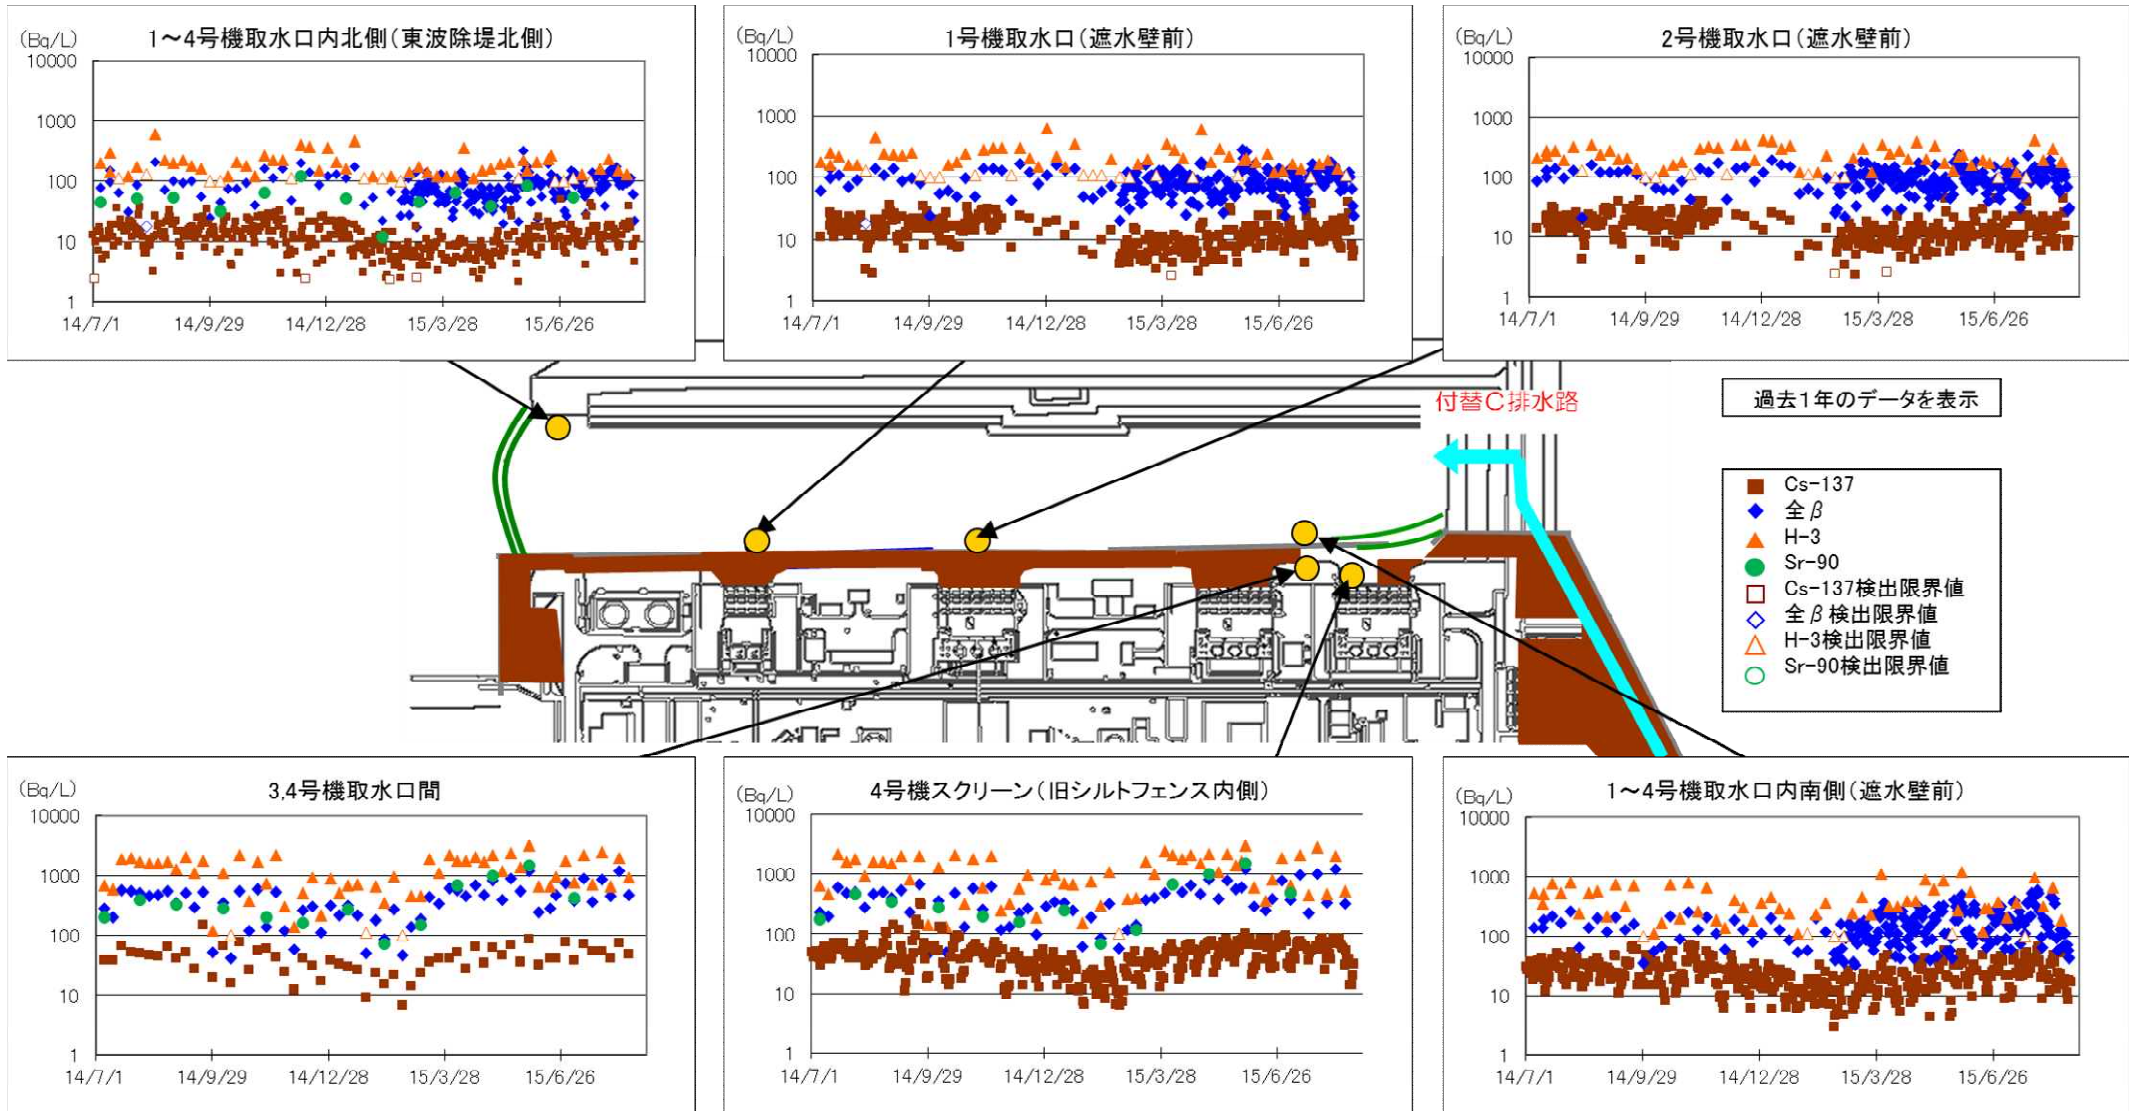
1～4号機取水口付近の海水サンプリング結果

■先月以降、特に大きな変動は見られていない。

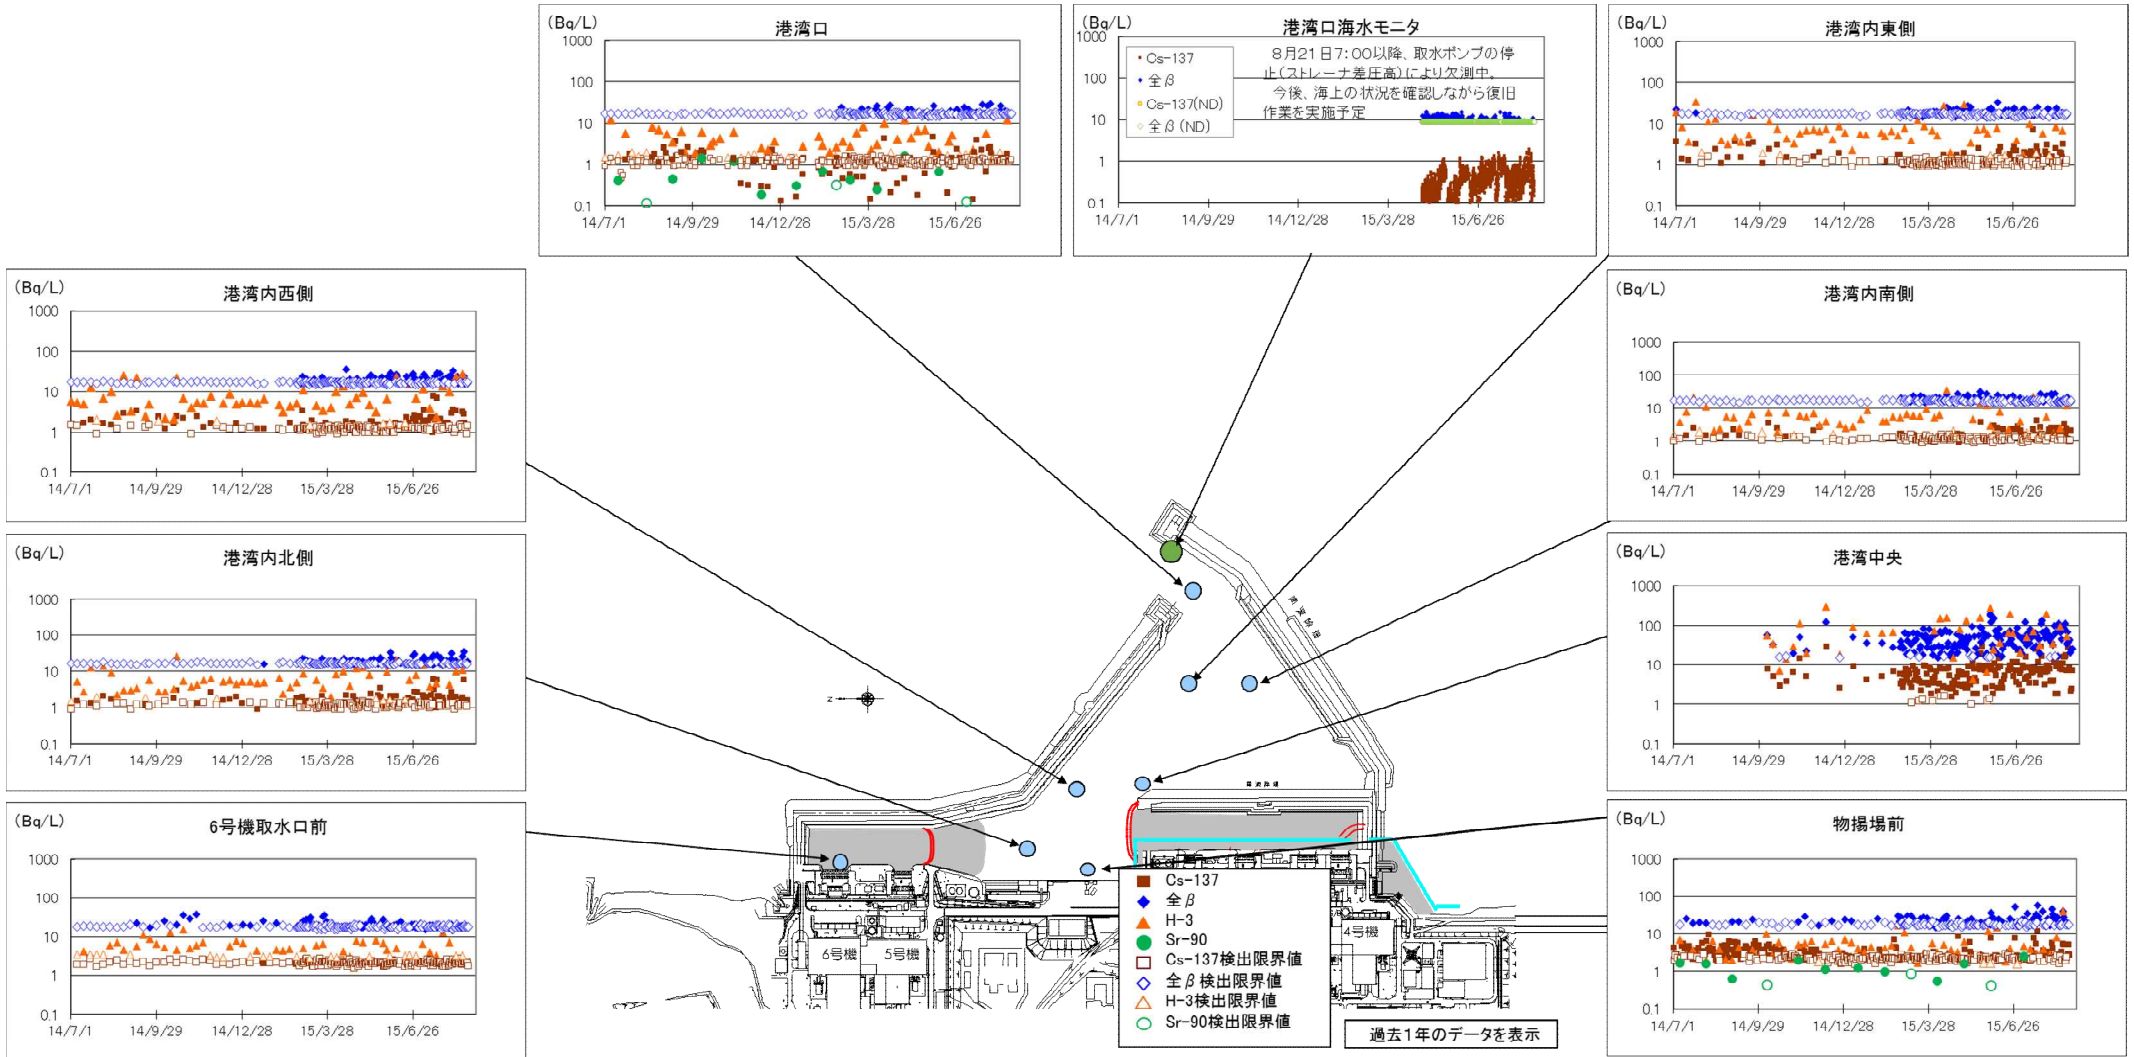
港湾内の海水サンプリング結果

■先月以降、特に大きな変動等は見られていない。

※ 港湾口海水モニタの検出下限値は、Cs-137が0.05Bq/L、全βが8.7Bq/Lであり、Cs-137の検出下限値はグラフの下限値未満でありプロットされていない。

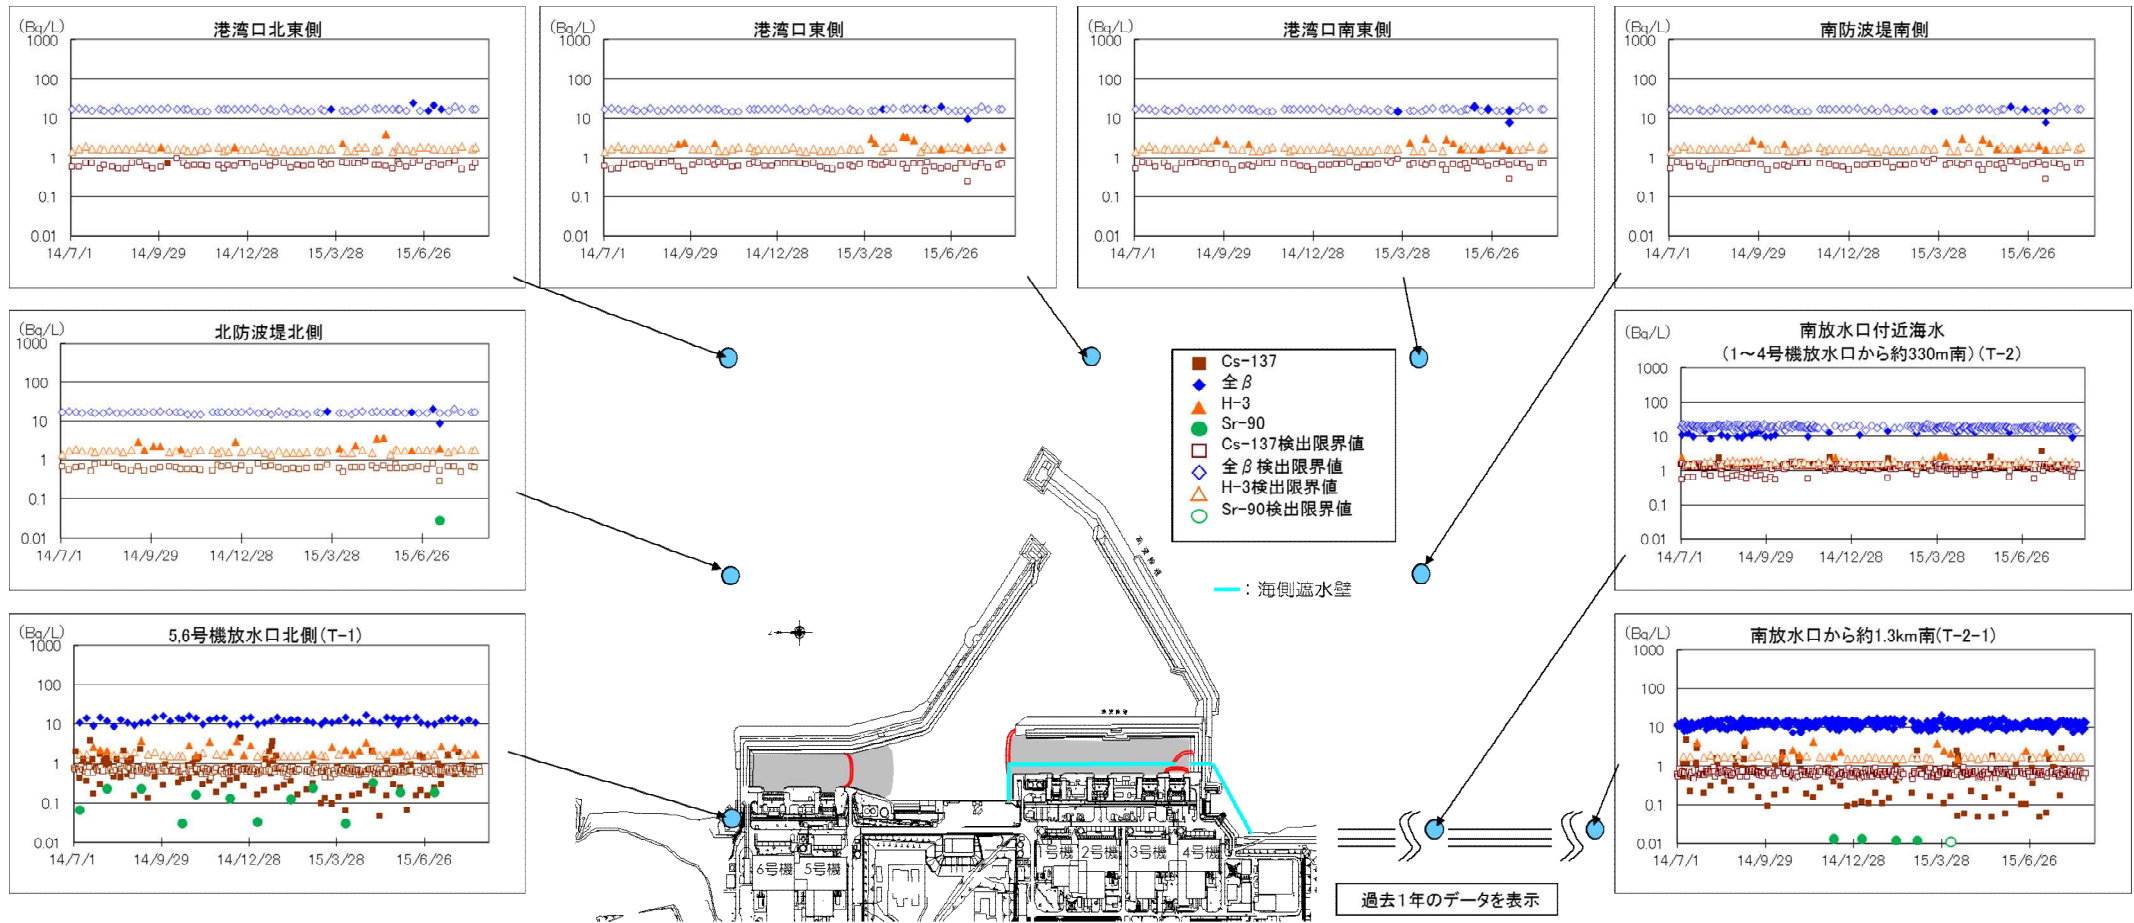
港湾外（周辺）の海水サンプリング結果

■ 港湾外（周辺）の各採取点は、全体に低濃度の横ばい状態で、特別な上昇は見られていない。

注：海域における10Bq/L前後の全β放射能の検出は、海水中の天然カリウム（十数Bq/L）の影響を受けているものと考えられる。

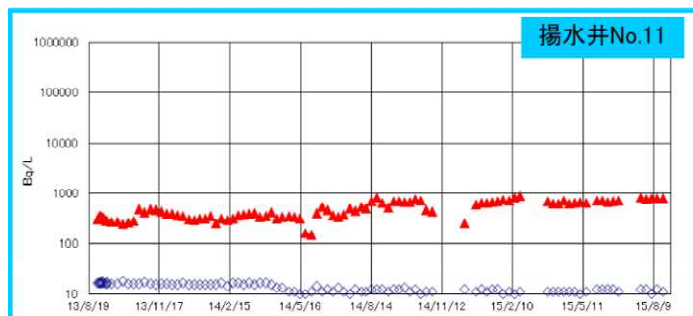
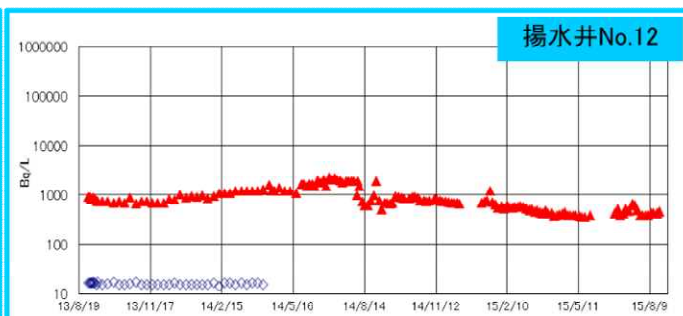
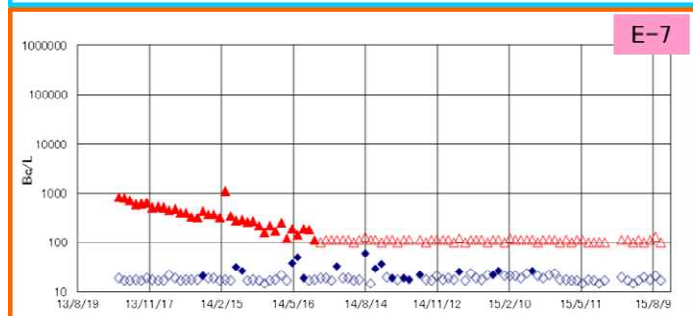
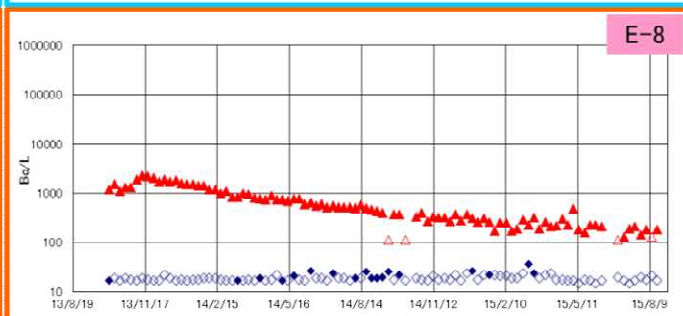
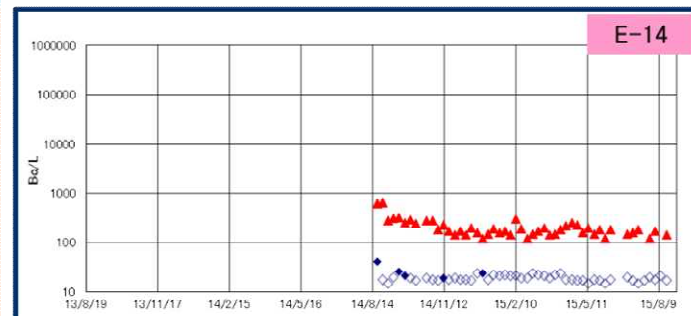
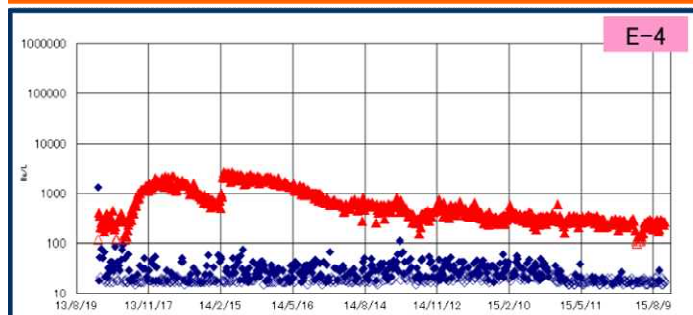
観測孔の放射能濃度推移 (H4タンクエリア南東側)

- 先月以降、全体の傾向に大きな変化はみられない。
- 全β濃度は、全体的に低濃度で横ばい状況。
- トリチウム濃度も、全体的に1,000Bq/L以下の低濃度で横ばい又は低下傾向。
- 引き続き観測を継続する。

注: 揚水井No.12の全β濃度は、4/15以降も不検出であるが、検出下限値を5Bq/L以下に下げて運用しているため、グラフ上にプロットされていない。

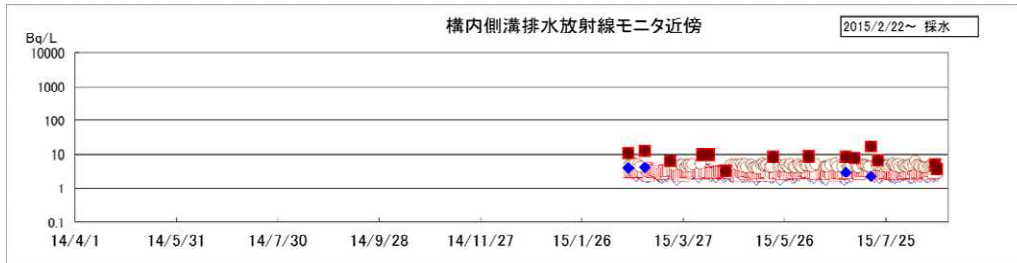
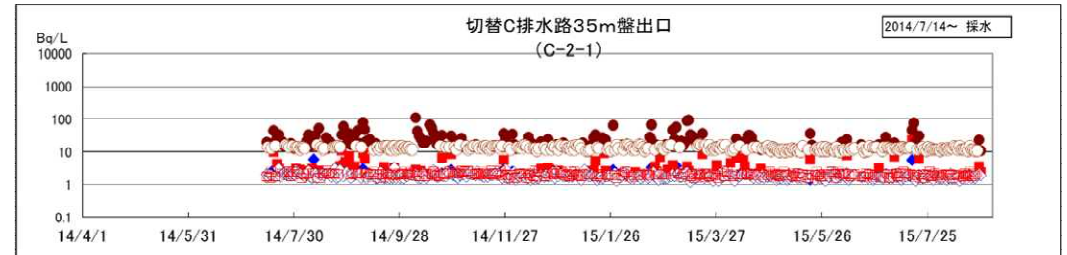
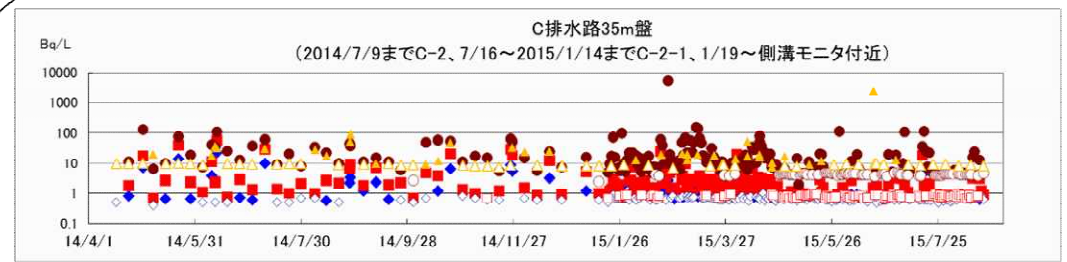
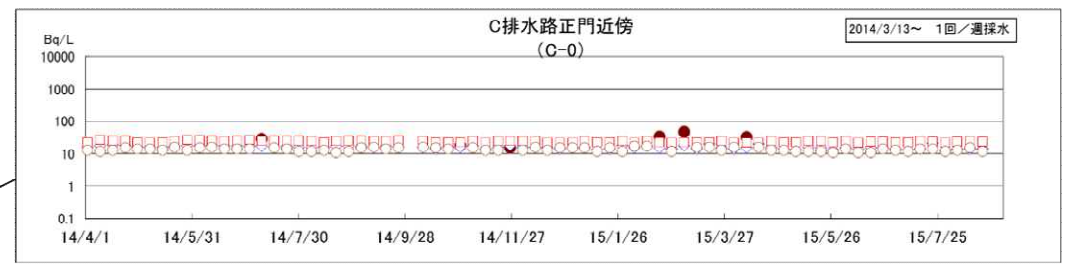
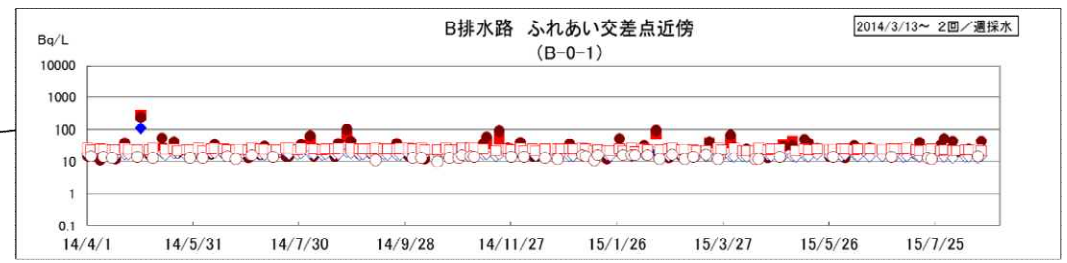
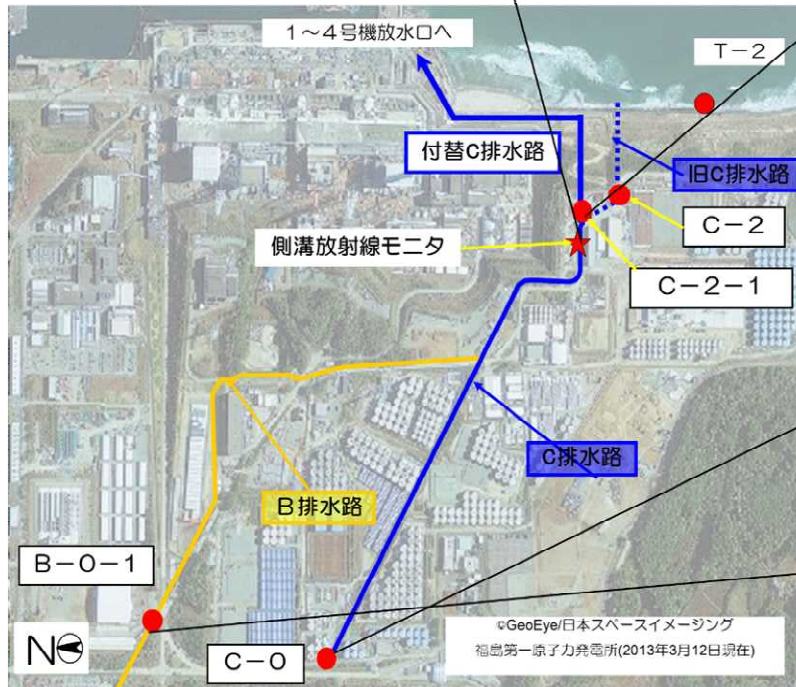
排水路の放射能濃度推移 (その1 BC排水路)

先月以降、各排水路ともに大きな変動等は見られない。

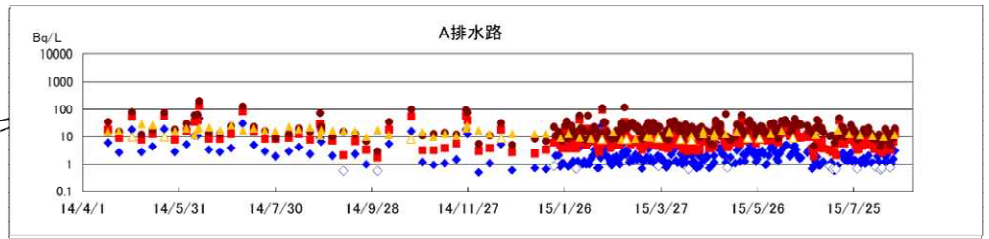
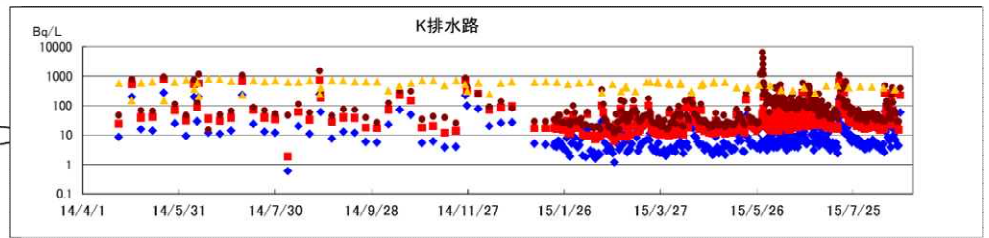
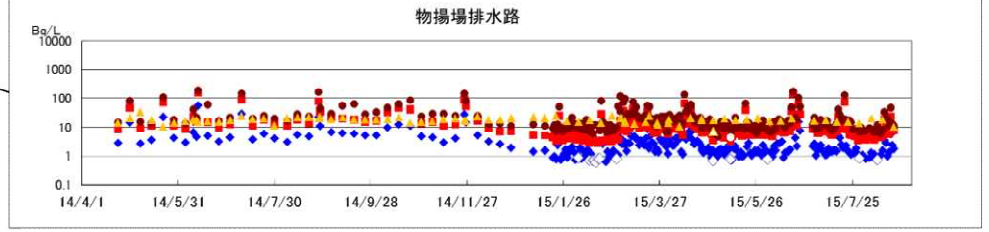
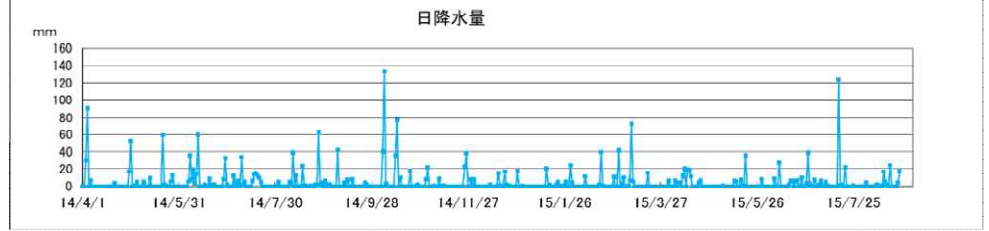
排水路の放射能濃度推移（その2 K排水路、A排水路、物揚場排水路）

■ 8月17日、23日の降雨時に、K排水路で濃度が上昇。K排水路については、現在臨時清掃を実施中。

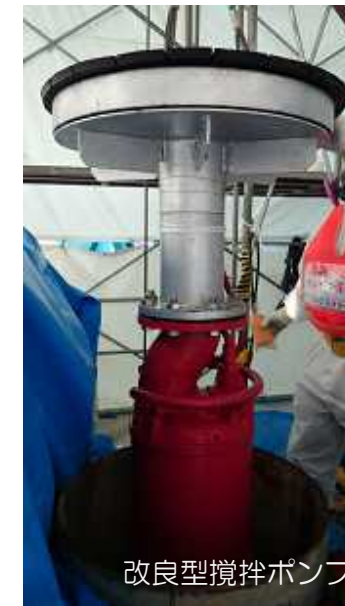
2014年9月中旬頃から、揚水ポンプ吸込口などに鉄酸化細菌等が付着し、流量が低下している（鉄酸化細菌は、トンネル等に一般的に存在する細菌類）。現在、全ての井戸について、鉄酸化細菌等の発生が認められていることから、順次清掃を実施中。

ポンプ、井戸鋼管壁に付着した細菌を除去するため、清掃実施。

- 揚水ポンプ清掃
- 鋼管内壁のブラシ清掃
