廃炉・汚染水対策現地調整会議 汚染水対策の進捗管理表

資料2B
2015年11月25日

各汚染水浄化処理設備の運転状況等について

3-1.高性能多核種除去設備前処理フィルタベント部から建屋内の堰内への漏えいについて

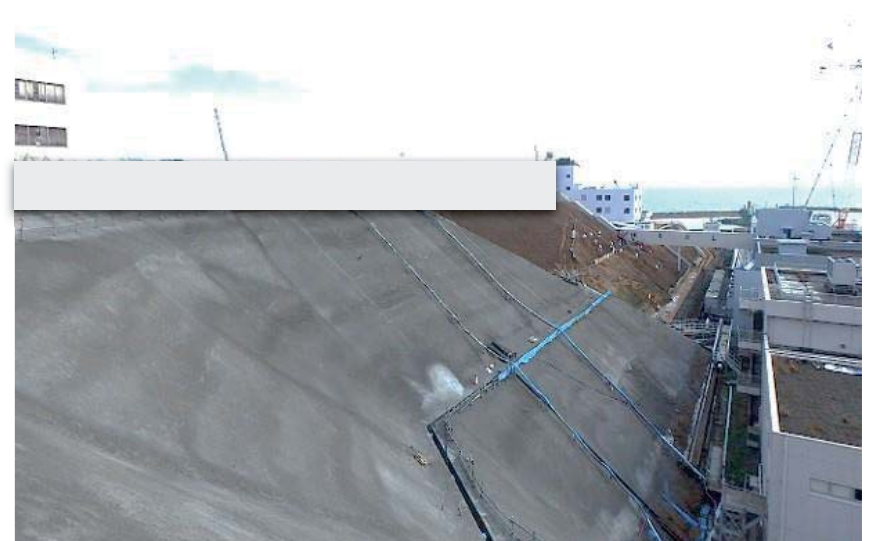
【写真①(35m盤)】北側エリア:モルタル吹付施工後

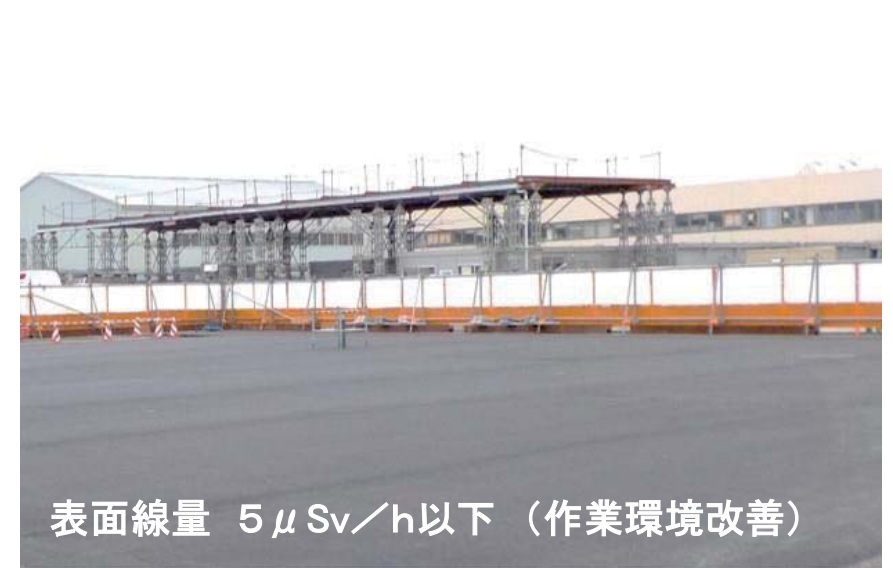
【写真②(35m盤)】北側エリア:免震棟前舗装後
