発電所内のモニタリング状況等について

2015年12月17日

東京電力株式会社

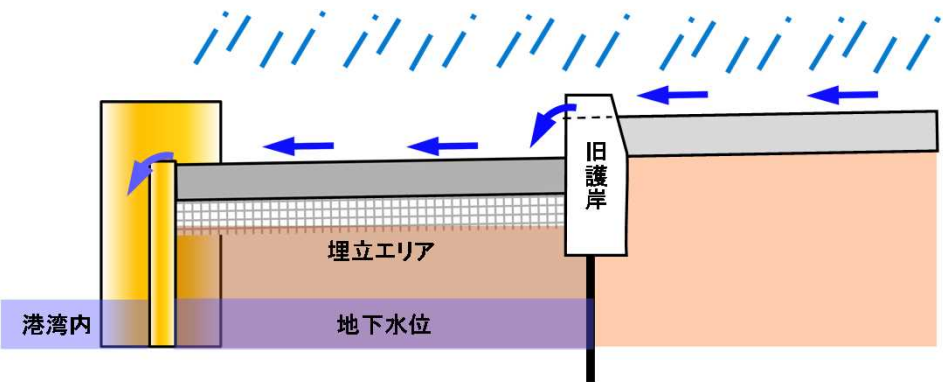
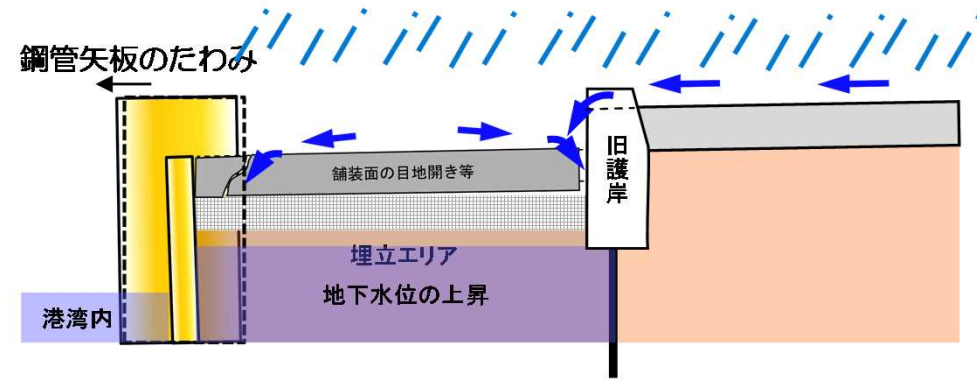
- 海側遮水壁閉合後、地下水位上昇に伴い鋼管矢板のたわみが増加し、舗装面の一部に目地開き等が発生した。
- 舗装面目地開き等からの雨水の浸透が、地下水ドレン汲み上げ量増加の要因の一つと考えられたため、補修作業を実施し、12月5日に完了した。今後も点検を継続し、状況に応じて補修を実施していく。
- また、たわみによる鋼管矢板の継手にかかる負荷を軽減することを目的として、杭頭を結合する鋼材を設置。

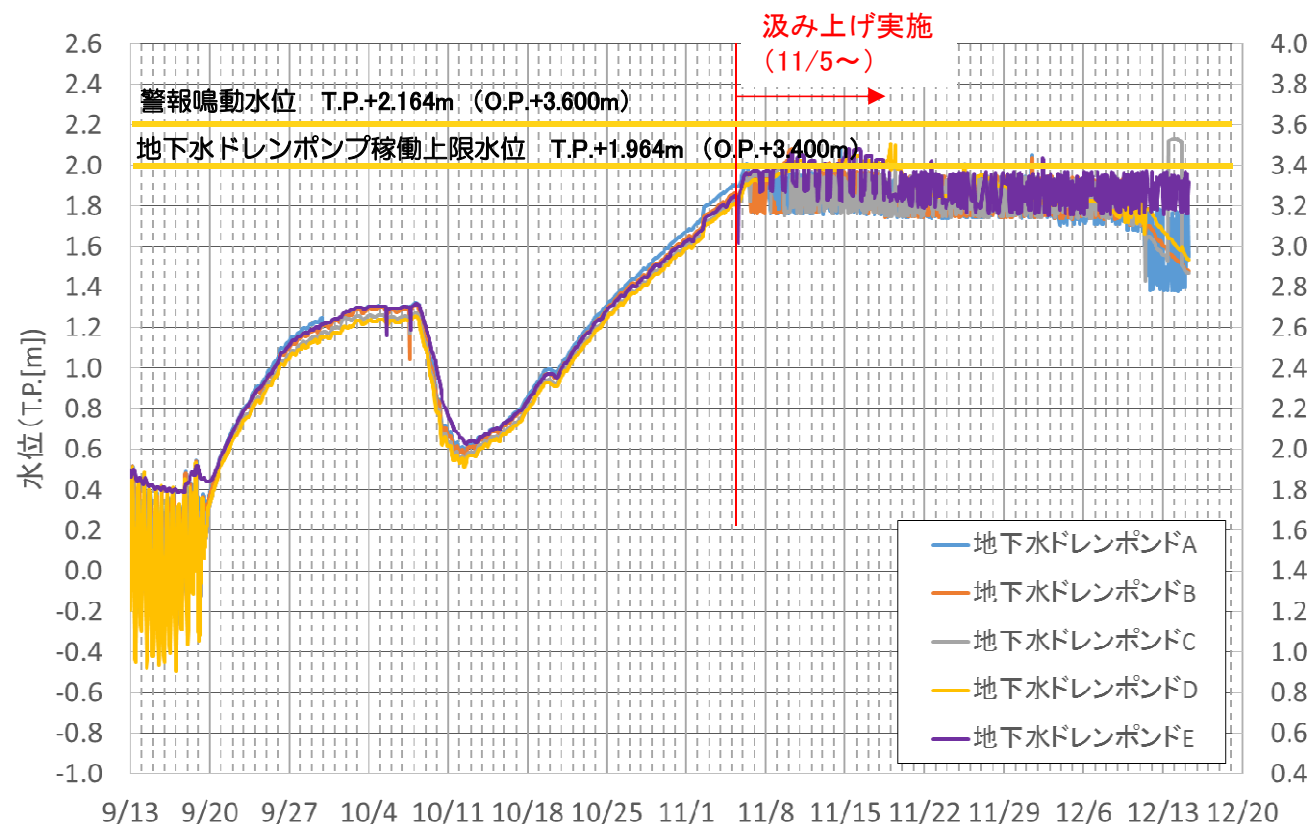
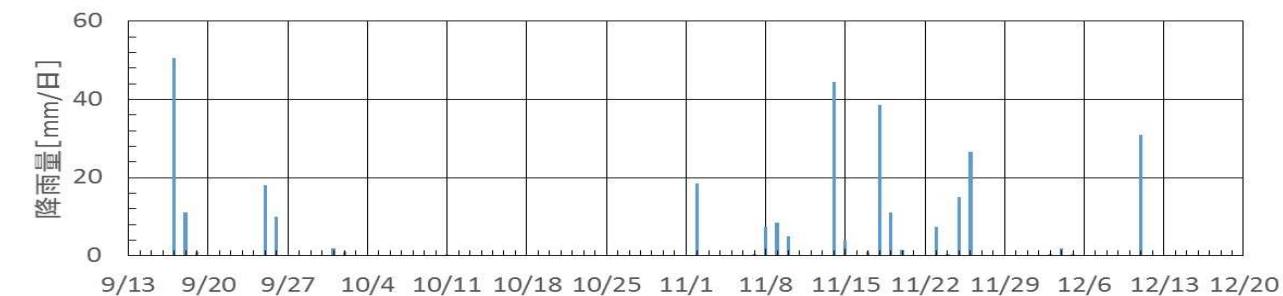
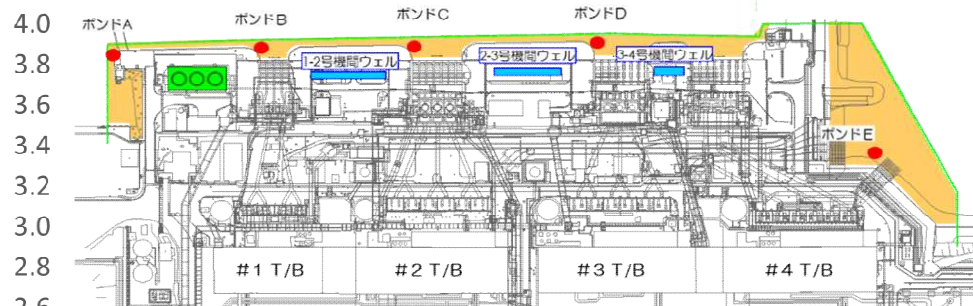
<参考5> 地下水ドレン水位および稼働状況

■ 海側遮水壁の閉合以降、地下水ドレンポンド水位が上昇したことから、11/5より汲み上げを開始。

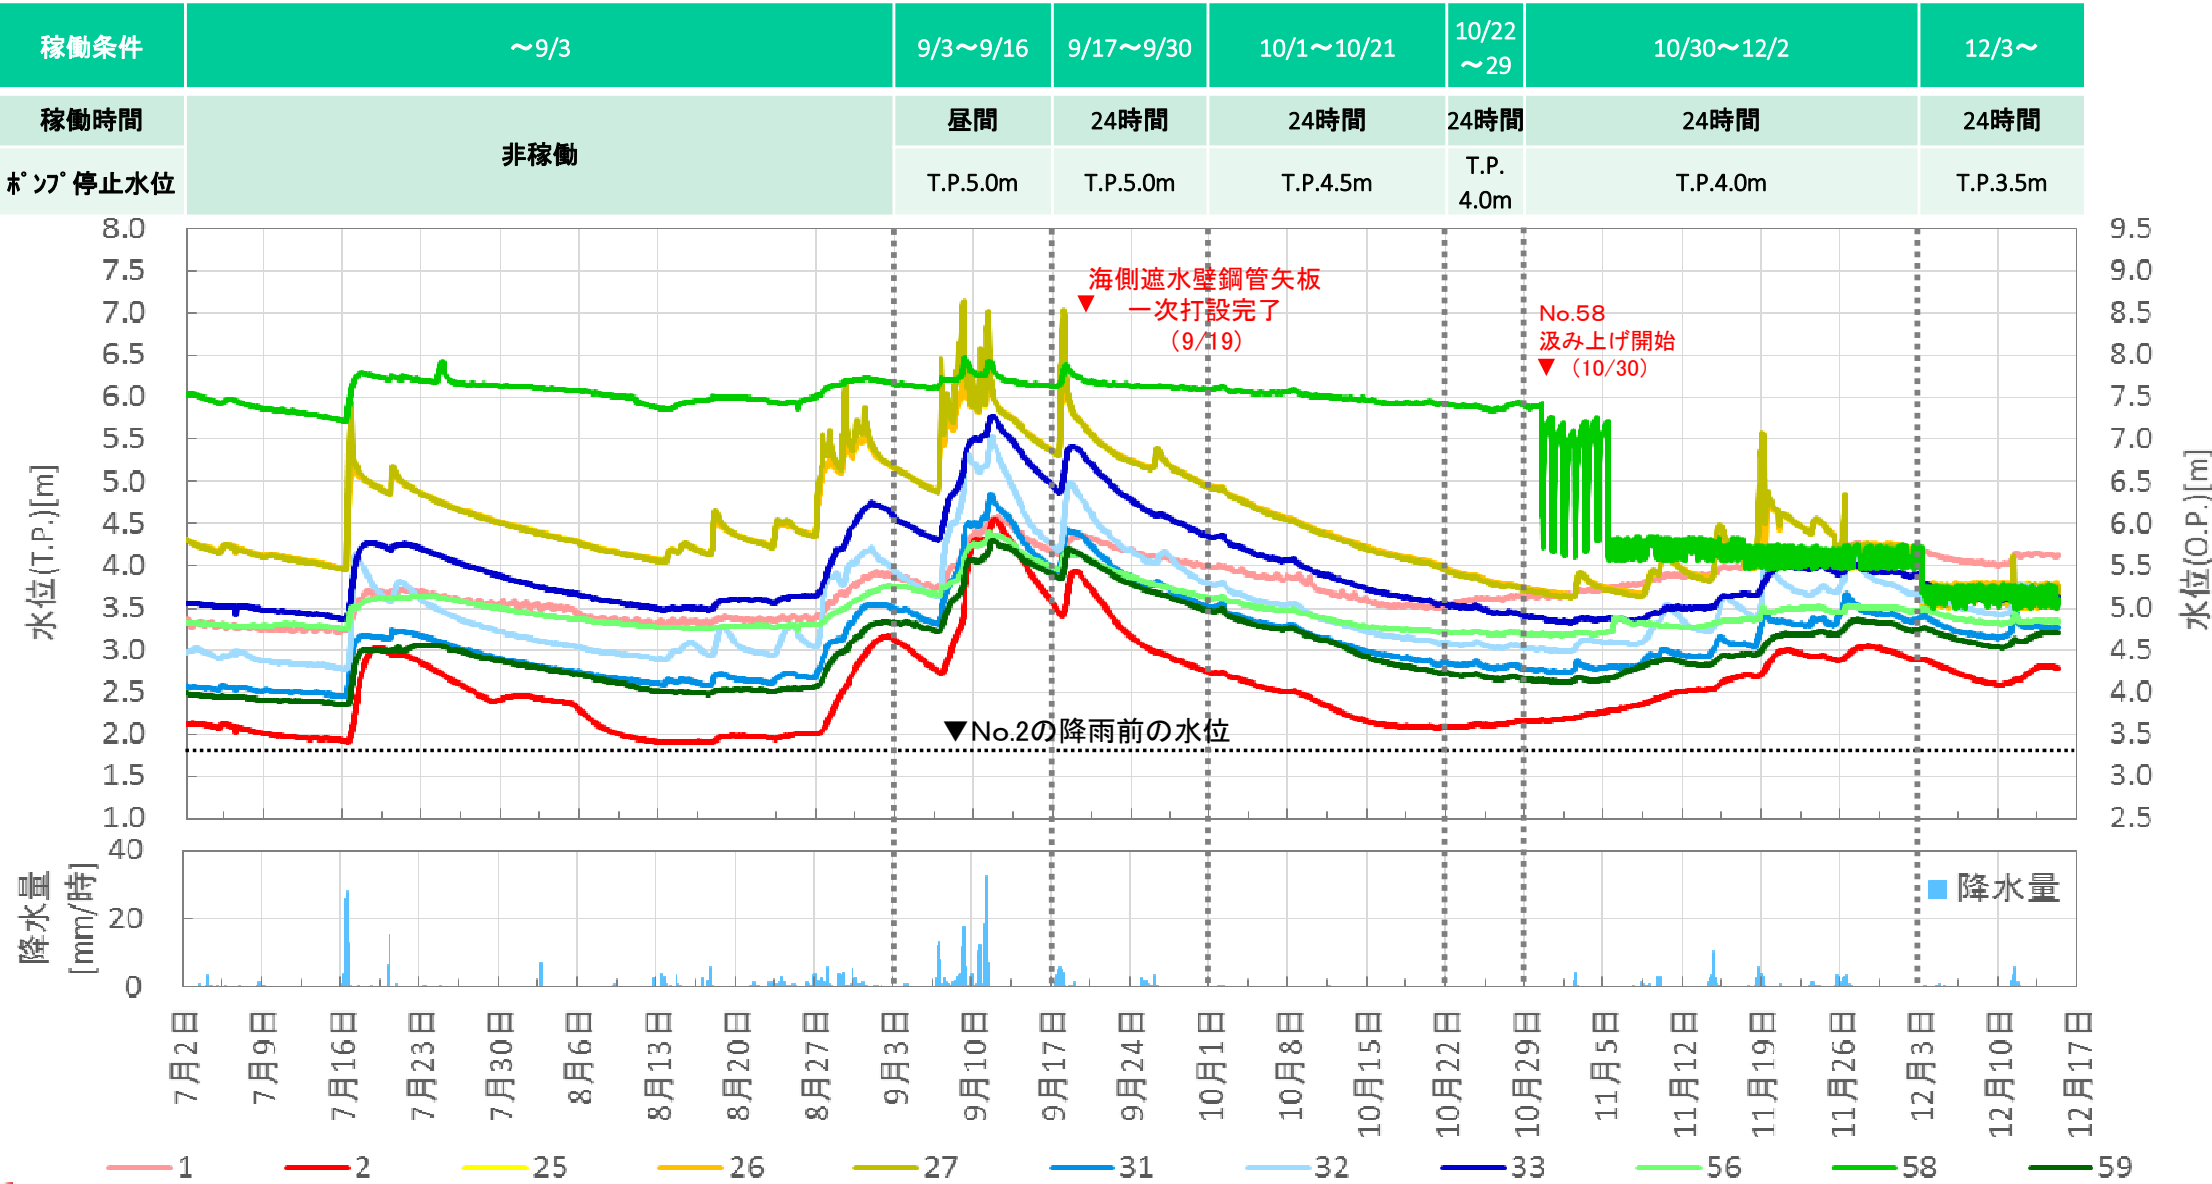
<参考 6> 海側に位置するサブドレンの水位変動

- 12/3より一部の海側ピットL値設定値をT.P.3.5mに変更し稼働中。
- 当該稼働ピットについては、概ね設定水位のL値とH値の間でコントロールできている。

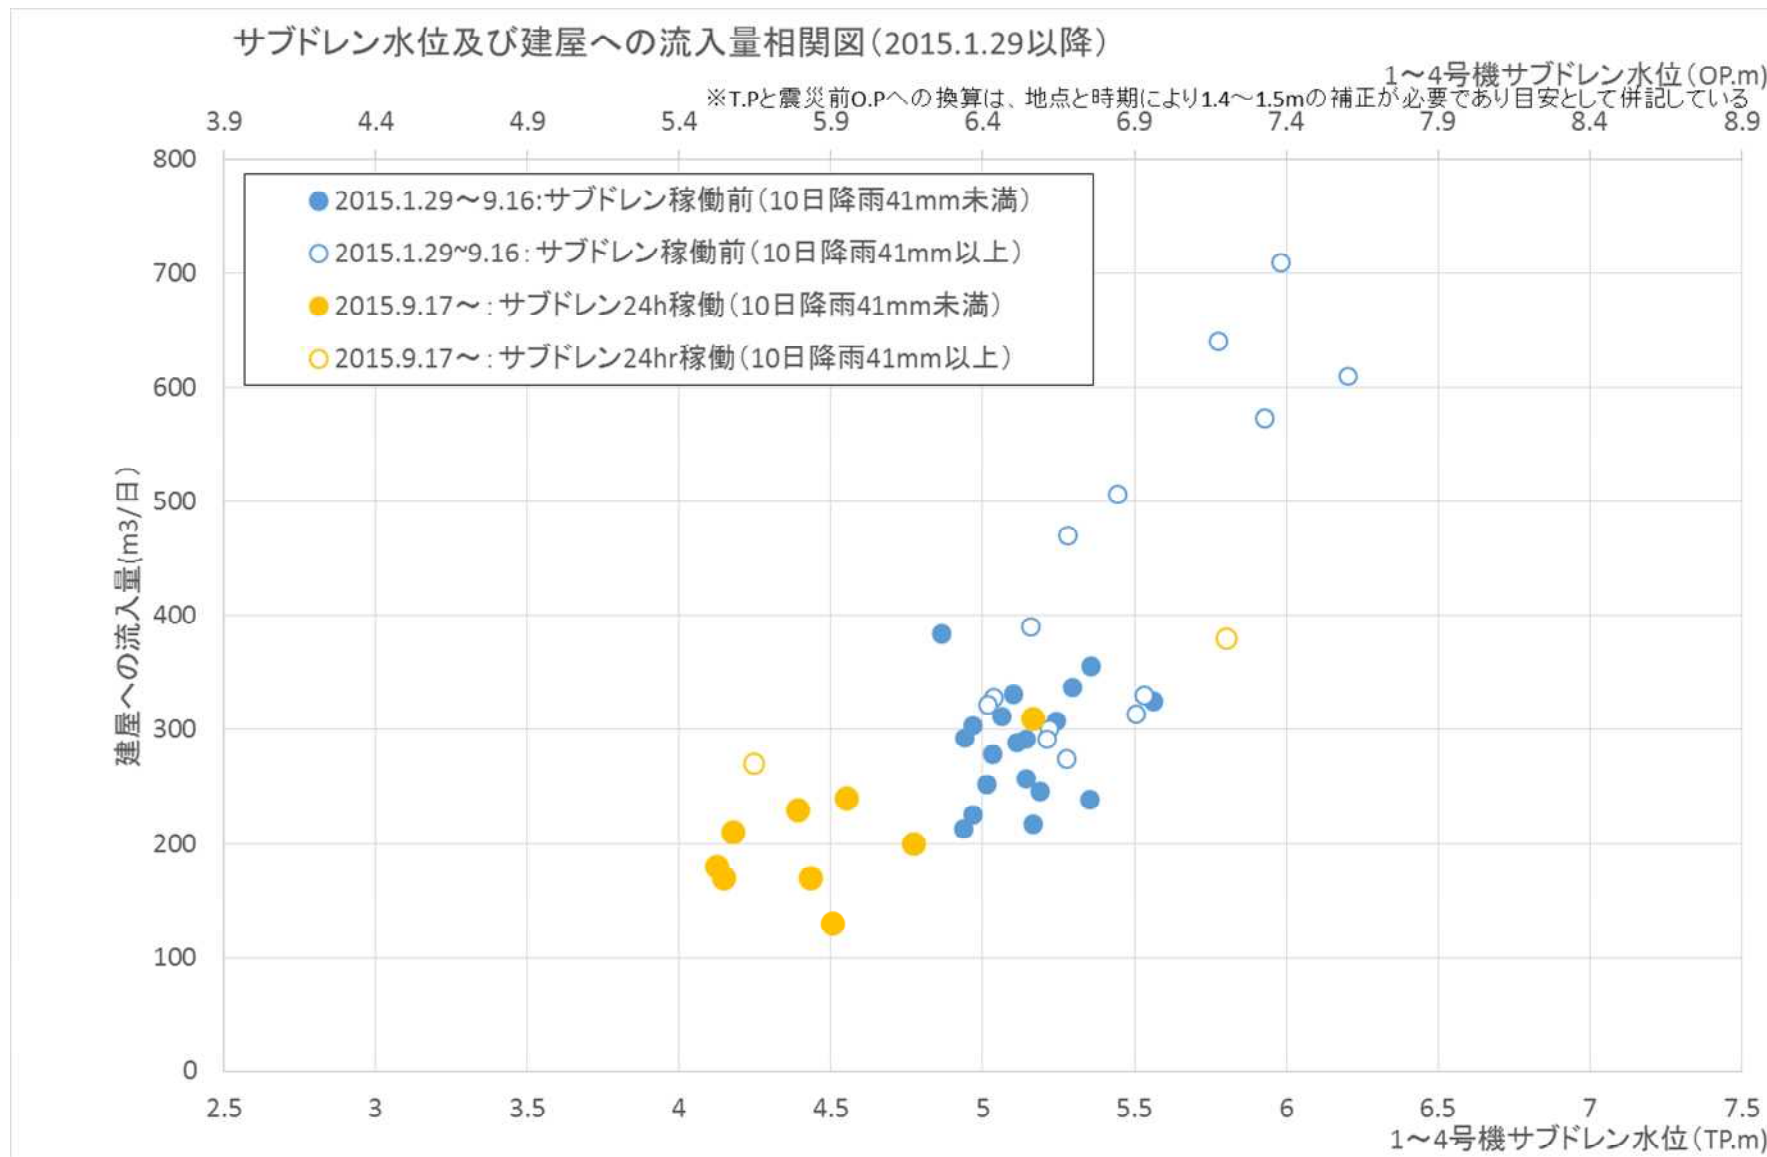
<参考9>サブドレン稼働後における建屋流入量評価結果

- 建屋への地下水流入量はサブドレンの水位と相関が高いことから、サブドレンの水位(全孔平均)でサブドレン稼働の影響を評価した。
- サブドレン稼働によりサブドレン水位がTP4~5m程度まで低下した段階では、建屋への流入量は200m³/日程度に減少している。

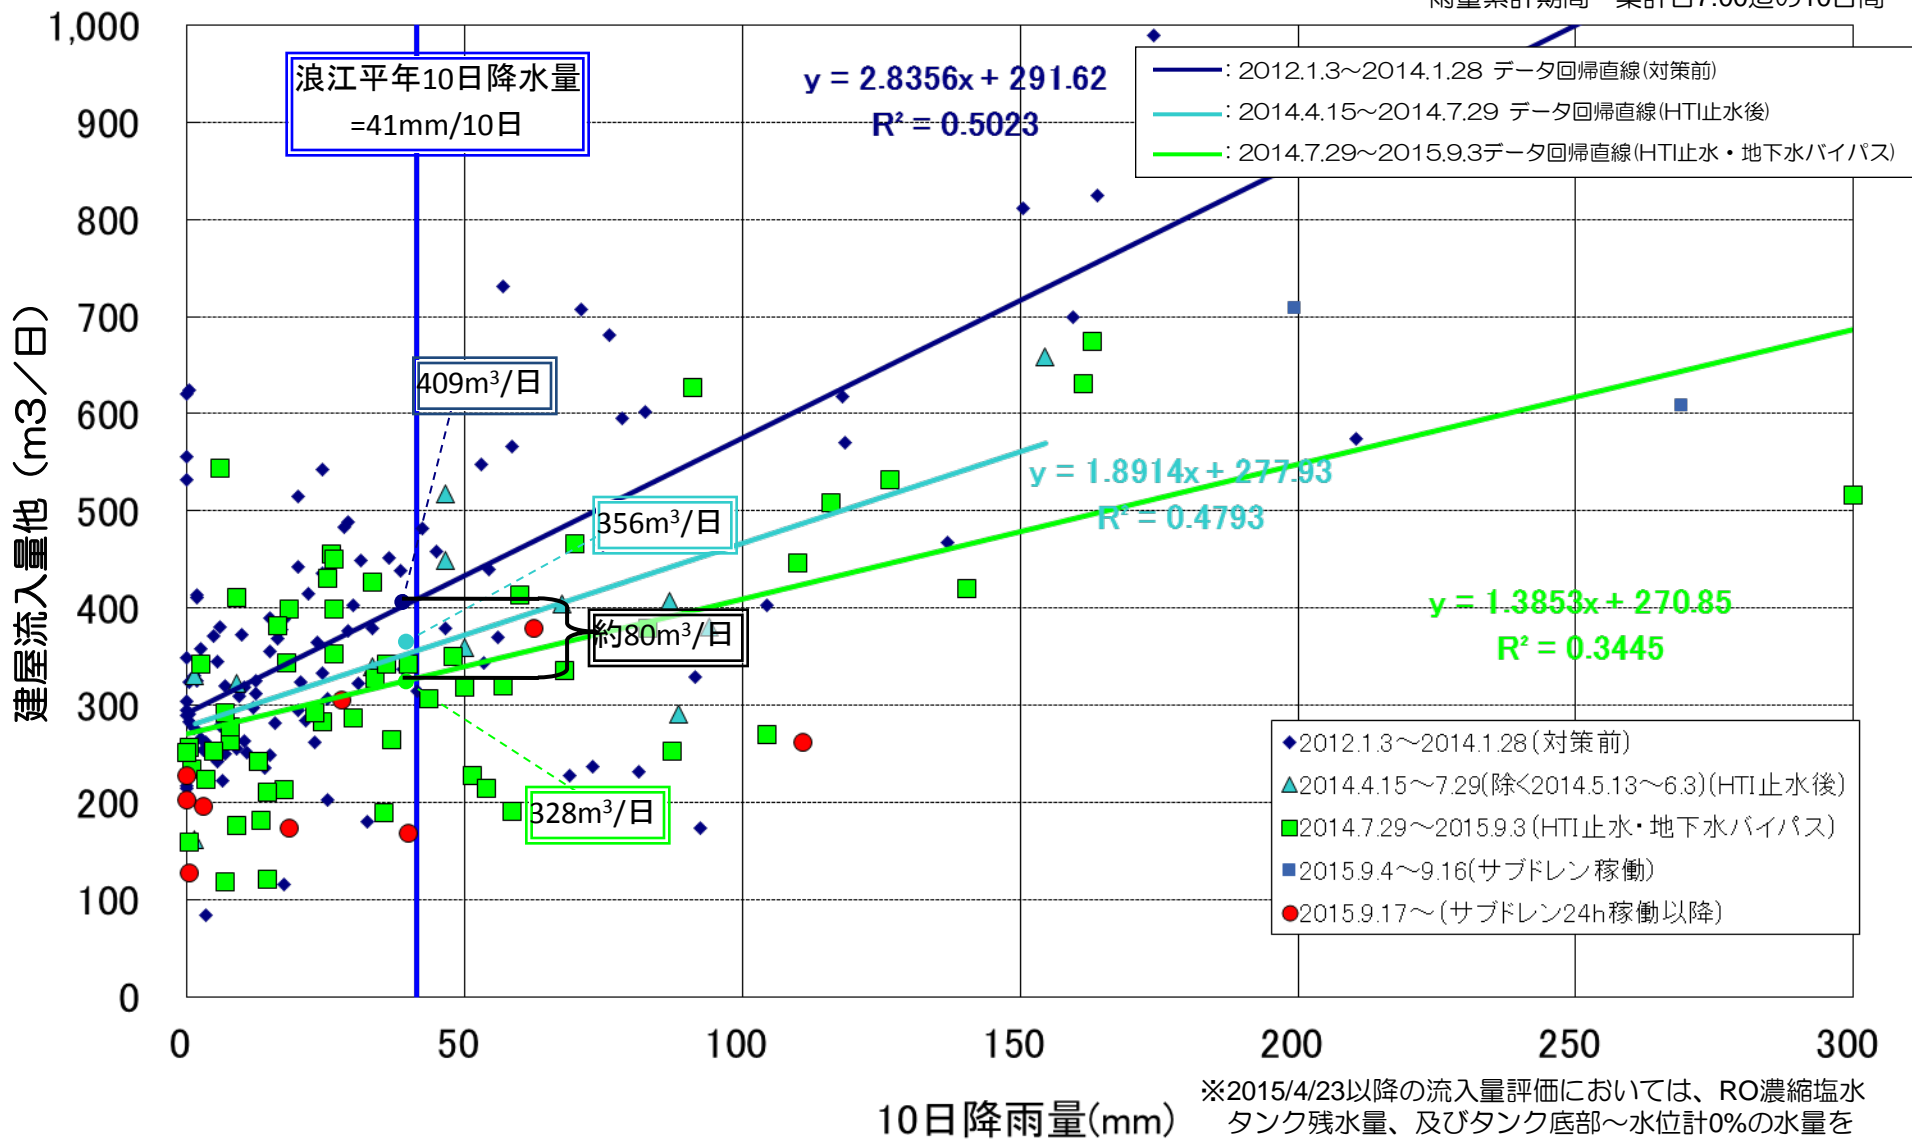
サブドレン稼働後における建屋流入量評価結果 (従来手法)

- サブドレン稼働前は、10日間降雨量との回帰分析により建屋流入量を評価していたが、サブドレン稼働後は回帰線を下回るようになり、降雨量と建屋流入量の相関がなくなってきている。

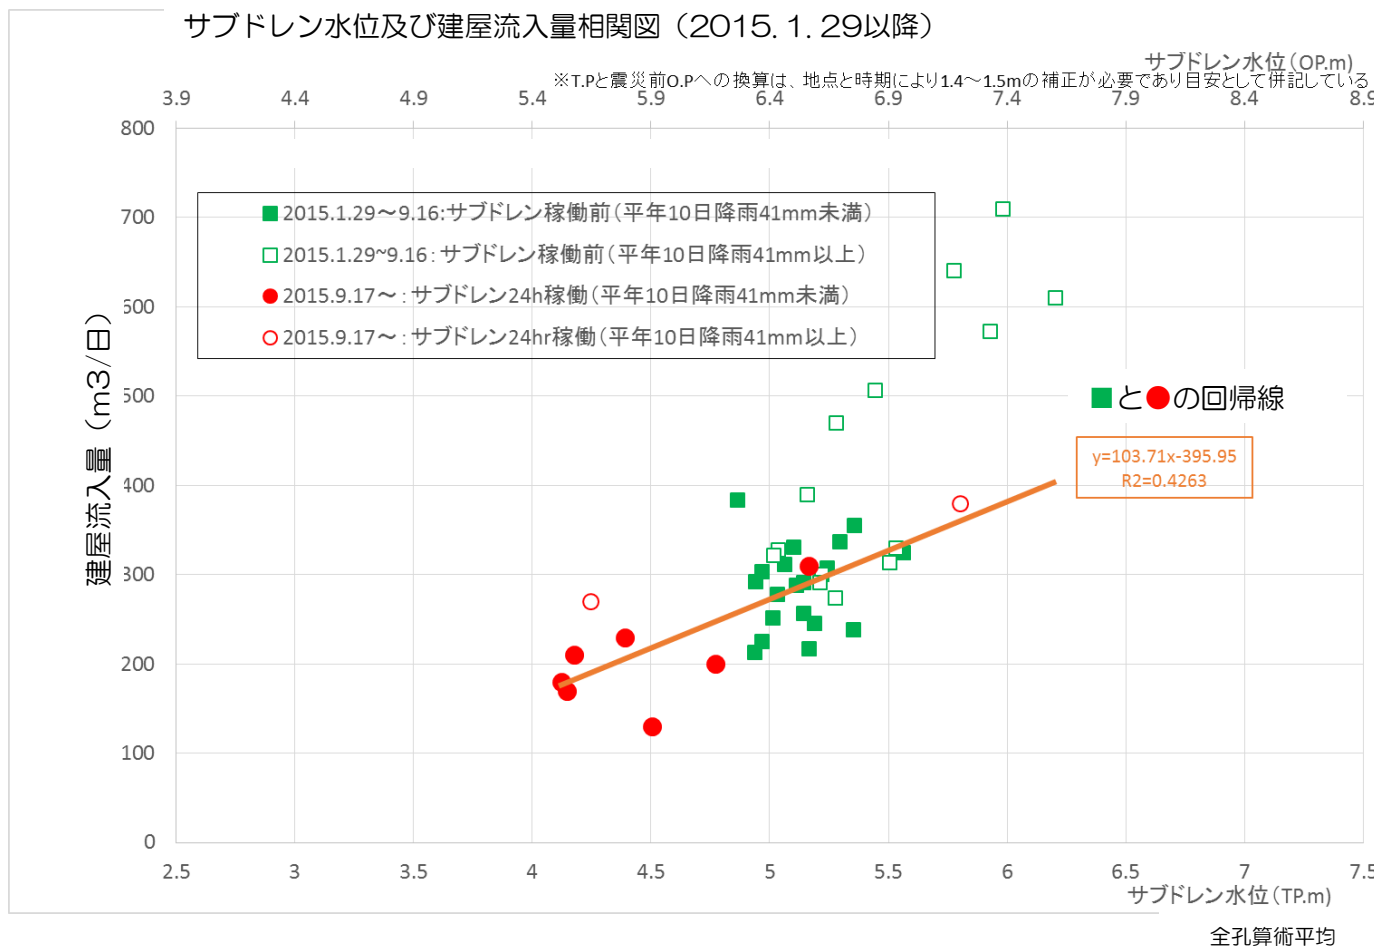
サブドレン稼働前後のサブドレン水位と建屋流入量の関係

- サブドレン稼働による地下水位の低下に伴い建屋流入量が減少することが期待されることから、サブドレンの稼働前・後のサブドレン水位と建屋流入量の関係性を評価した。
- サブドレン稼働前のサブドレン水位は降雨に応じて上下していることが認められる。
- サブドレン稼働後には、降雨量の多い時のデータが少ないことから、その影響は今後評価が必要である。
- 平均降雨量以下のデータのみ注目すると、サブドレン稼働前後で挙動の傾向は同様であることが認められ、サブドレン水位と建屋への流入量の関係性に相関性が認められる。
- サブドレンの稼働によりサブドレン水位がTP4~5m程度まで低下した段階では、建屋への流入量は200m³/日程度に減少している。

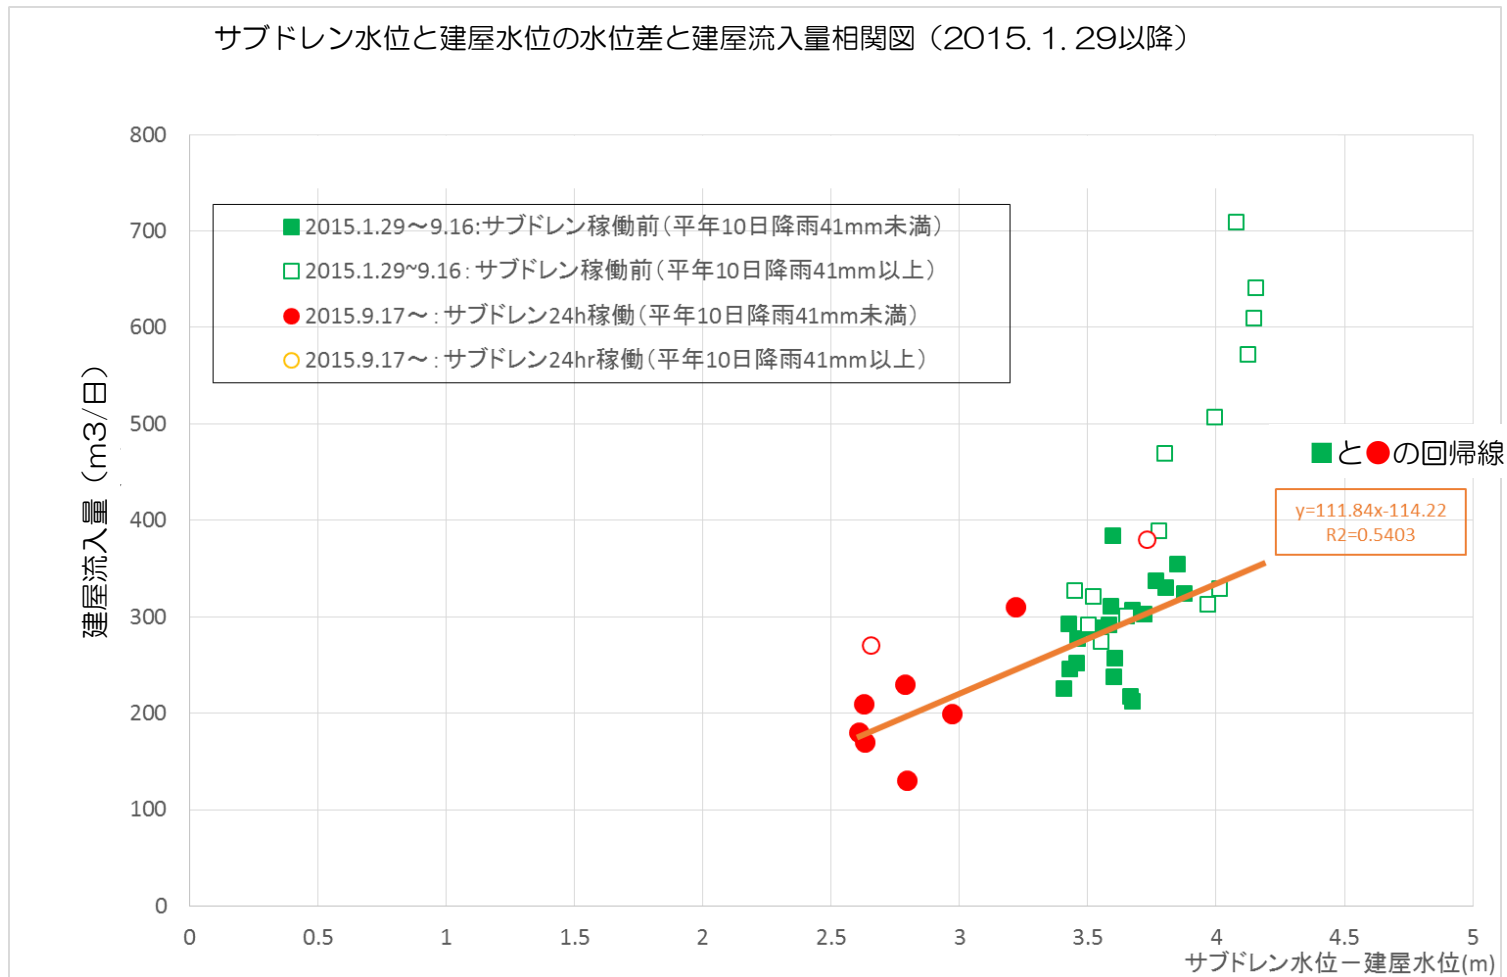
サブドレン稼働前後のサブドレン水位-建屋水位差と建屋流入量の関係

- 建屋流入量は、「サブドレン水位」だけでなく、「サブドレン水位と建屋水位の差」に影響を受けると考えられるため、「サブドレン水位と建屋水位の差」と建屋流入量の関係について評価した。
- 水位差と建屋流入量の関係は、サブドレン水位との関係とほぼ同様の関係が認められる。
