淡水化装置（RO2-5）のブースターポンプ出口配管 継手部から堰内への漏えいの原因調査と対策について

2015年12月17日

東京電力株式会社

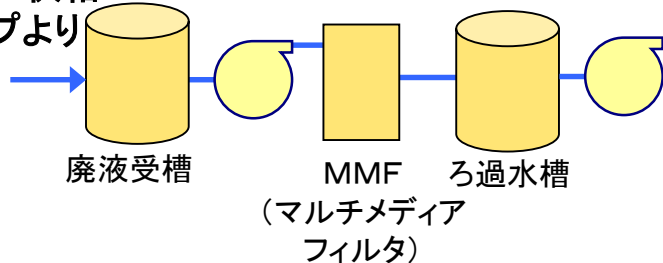
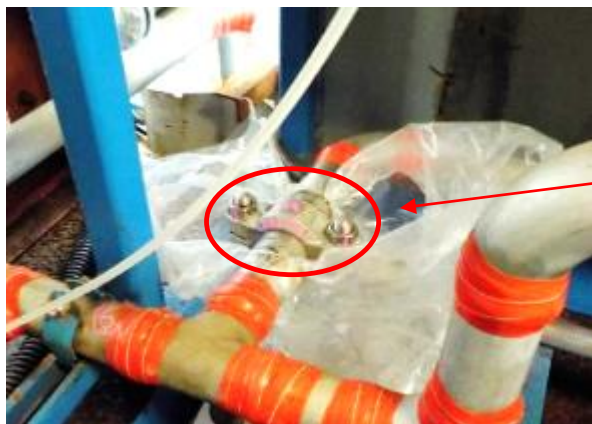
淡水化装置(RO2)の詳細図

ブースターポンプ出口配管継手部

ハウジングと
配管の間から漏えい

- 配管に何らかの外力が加わり、当該継手部の配管に許容撓角(3° 37′)に近い相対位置(角度)のずれが生じた。(外力要因として、自己融着テープ取付時に外力が加わった可能性あり)
- その後、RO2-5運転によって当該部に振動が加わり、角度のずれが拡大した。
- 上記の状態を継続したこと、ゴムリングのシール部分の変形が大きくなった。
- 角度のずれが許容撓角を超え、ゴムリングが楕円状に変形してシールが保てない状態となり、漏えいに至ったと推定される。

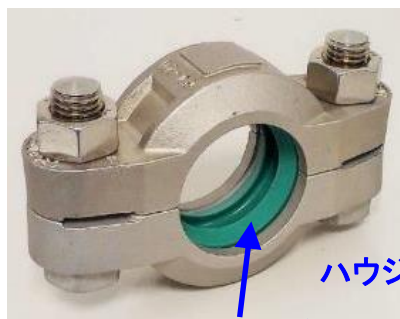
配管継手部

- 当該配管継手の①ハウジング, ②ゴムリング, ③継手取付部配管表面に、漏えいに至る損傷等は見受けられなかった。また、ボルト・ナット締付状態について緩み等は確認されなかった。
