# 福島第一原子力発電所の敷地境界外に影響を 与えるリスク総点検に関わる対応状況

2016年2月22日

東京電力株式会社

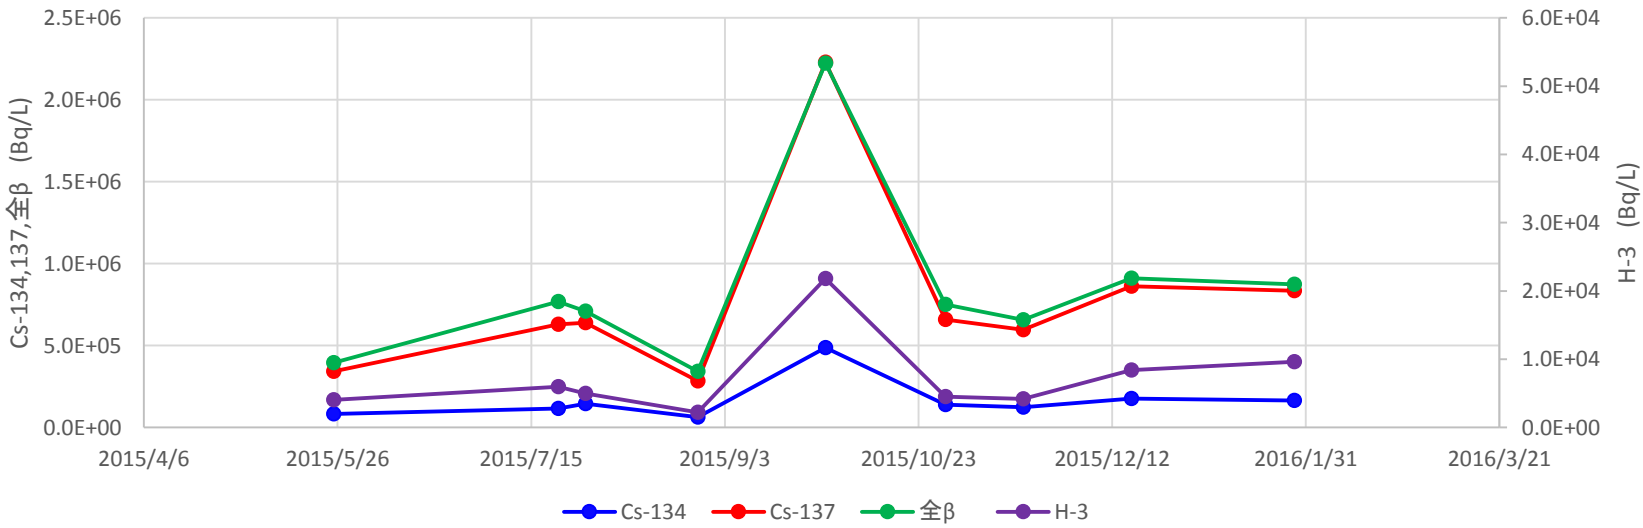
# 【参考1】(リスク総点検番号110)サブドレンNo.16ピットの対応状況について

- 月1回程度溜まり水の汲み上げを行うこととし、第9回目として1/27~1/28に約21m<sup>3</sup>の汲み上げを実施。
- 継続して監視を行う。
- 当該ピットは近傍に1/2号排気筒があり、これらを含めた周辺状況の調査結果等により、対策を検討する。
