資料 1 - 1 汚染水対策に関わる進捗状況について

# 汚染水対策の全体概要

2019年1月10日

東京電力ホールディングス株式会社

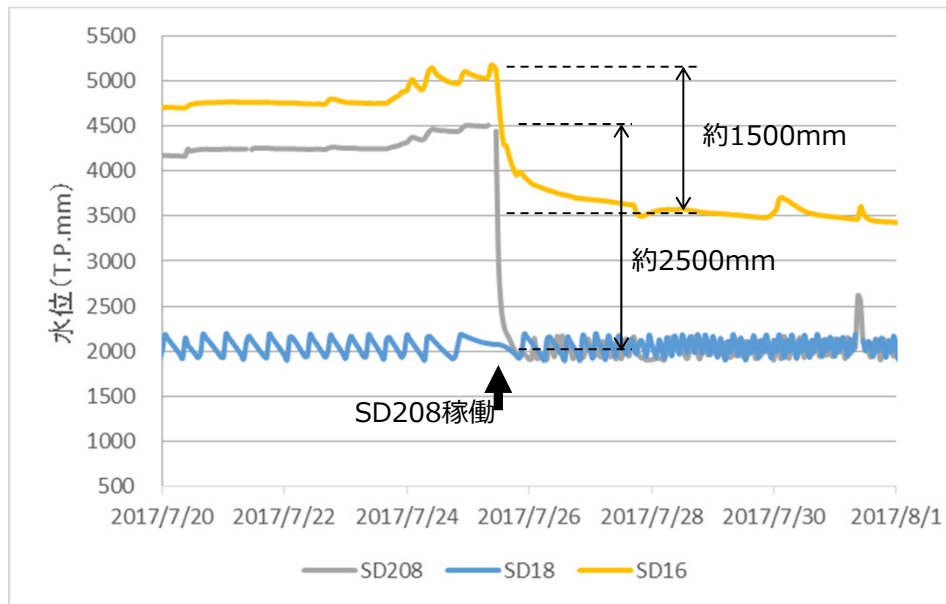
【地盤改良前】 No.208水位低下量の60%

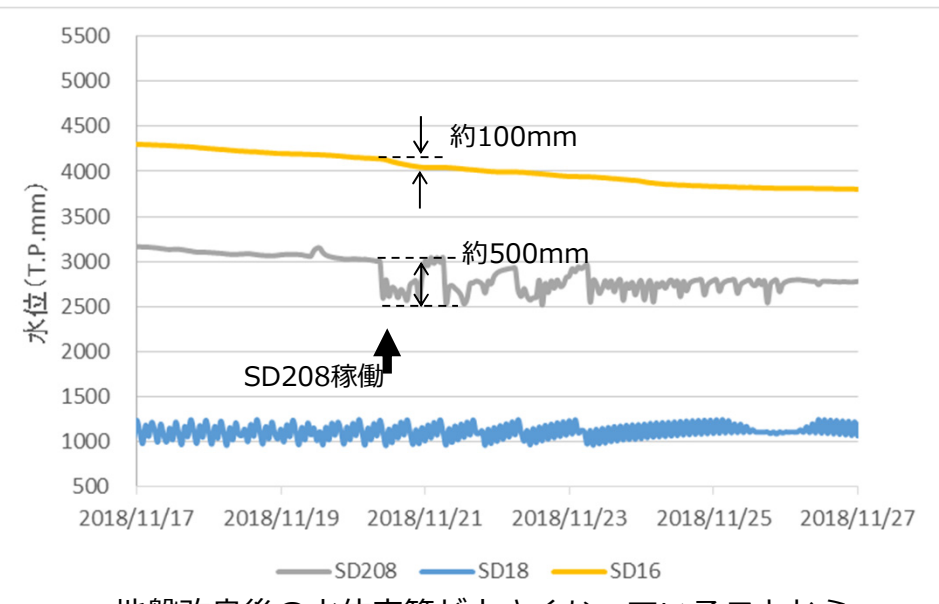
【地盤改良後】 No.208水位低下量の20%

地盤改良後の水位応答が小さくなっていることから、一定の効果が見られる。

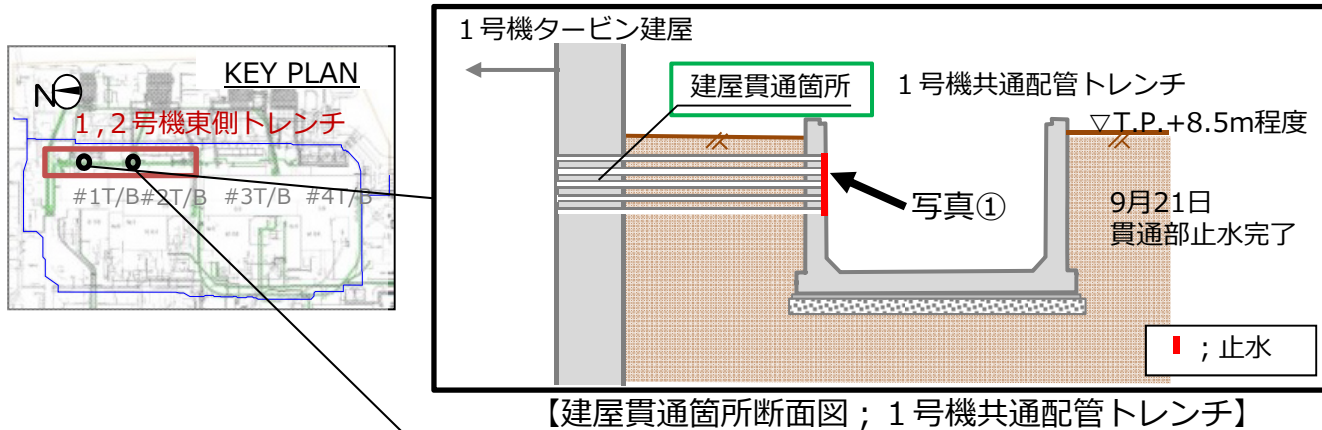
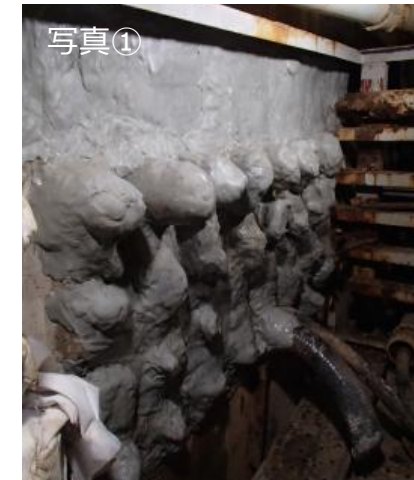
1号機共通配管トレンチ貫通箇所 止水状況

- 1/2号機東側に位置するトレンチのうち、1号機共通配管トレンチ内の建屋貫通箇所、2号機取水電源ケーブルトレンチ内の建屋貫通箇所について、止水・充填等を実施。
- 2018年7月13日に着手し、同8月6日に2号機取水電源ケーブルトレンチのマンホール開口部まで充填が完了。また、1号機共通配管トレンチ内の貫通箇所の止水は同9月21日完了。

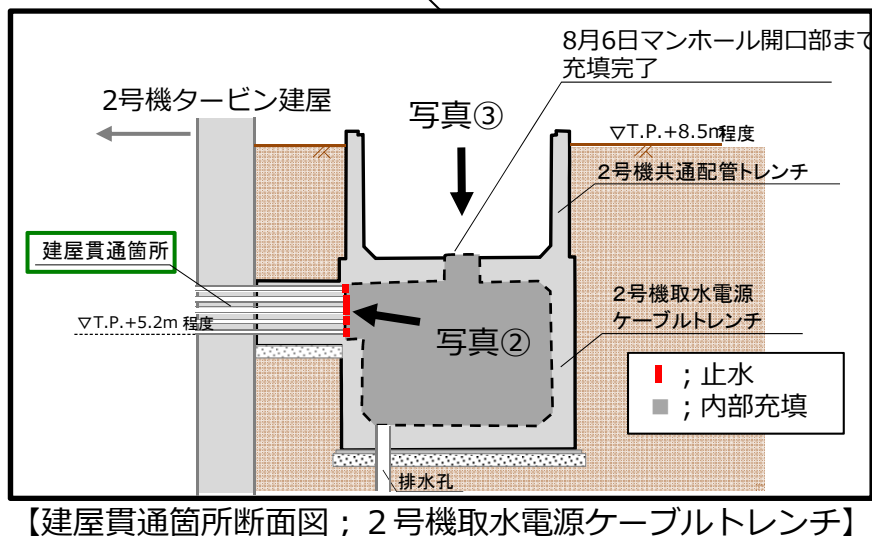
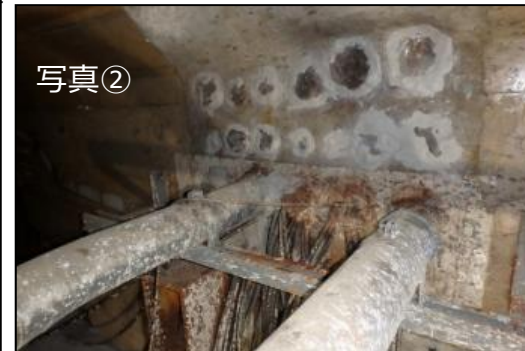
2号機取水電源ケーブルトレンチ貫通箇所  
止水状況（写真②）、充填状況（写真③）

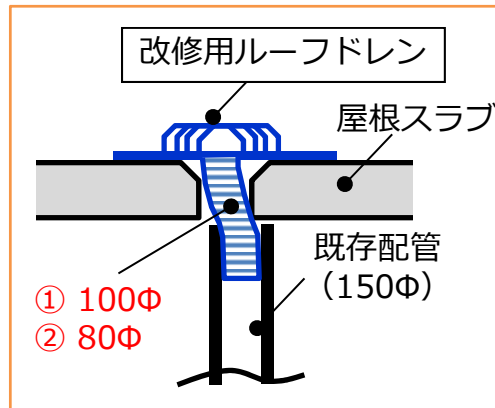
①、②ルーフトレン・改修方法  
(③は、配管が確認できず閉塞)

- 2018年6月11日の降雨時にオペフロ床面に雨水が一時的に溜まる状況を確認した。
- 調査の結果、屋上のルーフトレン2箇所(北側・中央)について、配管のズレを確認したため、雨水配管の補修を実施。(2018年7月12日完了)
- 9月30日～10月1日の台風24号接近に伴う降雨(計:47.5mm)では、雨漏れによる水たまりの発生は確認されなかった。

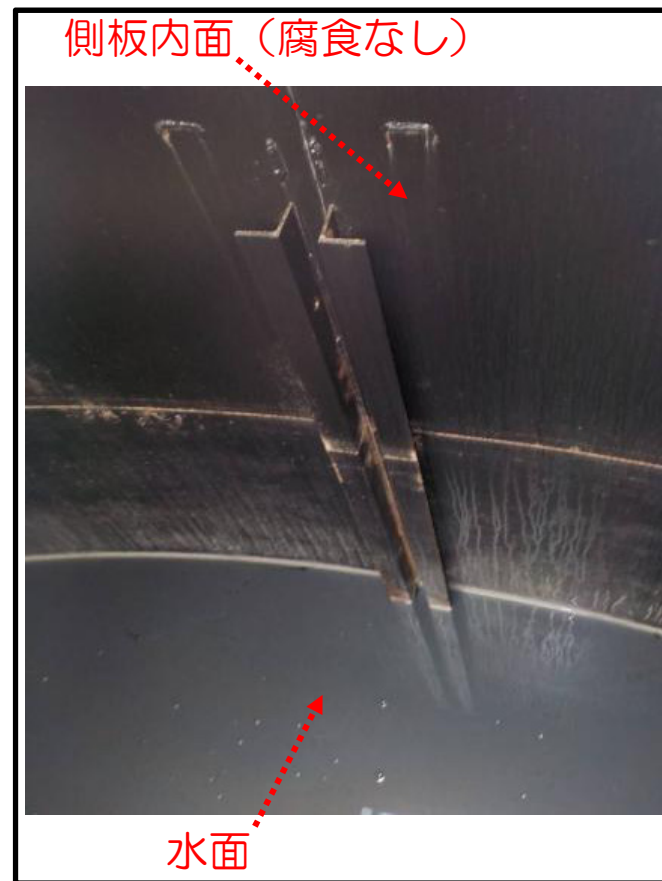
G3-E1タンク内面の状況

- 多核種除去設備入口にてストロンチウム(Sr)処理水の定例サンプリングを実施したところ、濁りと異臭を確認しました。これを受けて、溶接型タンク内のSr処理水をサンプリングしたところ、浮遊性物質（不溶性鉄を含む）濃度が高いことを確認し、タンク内部から硫化水素が検出されました。

- 当該タンクにおいて浮遊性物質濃度が高いことから、その沈殿物の下部が嫌気性環境となり、硫化水素を生成しやすい環境となっている可能性があります。
- 硫化水素に起因する全面腐食については、タンク側面および天板の肉厚測定の結果、問題ないことを確認しているが、念のため、今後タンク1基の水抜きを行い、タンク内面の調査を行うとともに、硫化水素発生の原因調査等を実施していきます。

対応		内容	実施時期
①	硫化水素発生箇所の追加調査	硫化水素を生成しているSr処理水について調査するため、各タンク群から代表のタンクを選定し、硫化水素濃度測定を実施	2018年12月中
②	タンク内部の状況調査	①の調査結果を踏まえて、調査対象タンク1基を選定し、水抜きを実施し、タンク内面の腐食進行の有無について確認する。また、タンク底部において多量の沈殿物により嫌気性環境となり、硫化水素を生成しやすい環境を形成していないか確認する。	2019年1月開始
③	浮遊性物質の処理検討	浮遊性物質の処理方法について検討する。	2019年3月中

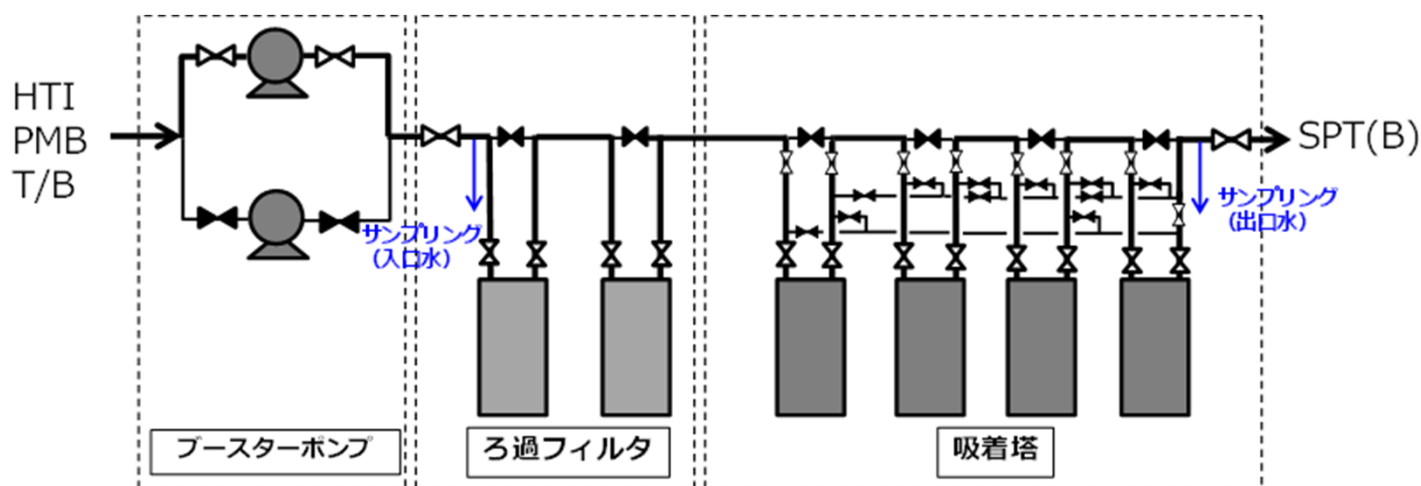
【第三セシウム吸着装置 装置構成】

- 2018年7月31日に実施した第三セシウム吸着装置（SARRY II）の性能検査のうち運転性能検査（事前の社内確認）の際、使用前検査の確認項目である『Cs-137の放射性物質濃度の低減に関する判定基準（除去性能）』を満足していないことを確認した。

- 使用前検査を延期し原因調査をした結果、主要な原因として吸着材の初期特性によるCsを吸着した吸着材微粉が出口へ流出することでCs濃度が上昇することが判明。
- 対策として、工場で吸着材を吸着塔容器へ充填する前に吸着材を洗浄することで極力除去を実施すること、及び新規吸着塔装填後の運転時に吸着塔差圧が工場出荷時と比べて高い場合には逆洗を実施する。
- これまでの装置への通水により、吸着材由来の微粉については十分に除去されており、除去性能も向上したことから、使用前検査を再開し、12月4日に使用前検査を完了した。
- 使用前検査終了証受領後に運用を開始し、運用開始後も装置の更なる性能向上に向けて、主に吸着材性能を向上する施策（吸着材の変更等）により改良することを検討している。

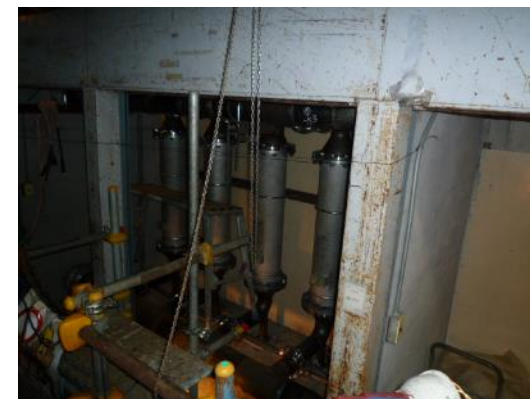
2TB-1 設置状況

- 高線量かつ重機アクセスが困難であり、汚染源除去の早期実施が難しいR/B、T/B下屋の雨水対策として、2017年に1号機で試験設置、2018年に1～3号機T/B下屋に追加設置（2018年9月21日設置完了）。
- 設置完了後、10月1日の降雨後に、各浄化装置の入り口と出口でサンプリングを実施し、性能を確認。
- 1, 2号機については所定の性能（出口濃度／入口濃度が数十分の1）を確認したが、3号機は数分の1に留まった。
- 3号機T/B下屋の屋上に溜まっていた土砂により浄化材が汚れて性能が低下したと思われるため、10月29日までに浄化材を交換。
- 今後の降雨時に、再度効果の確認を行う。

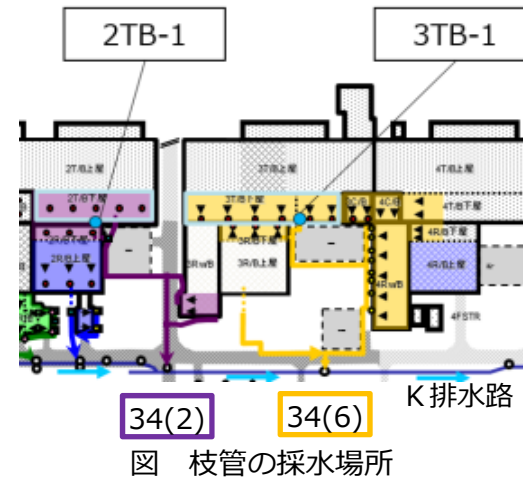
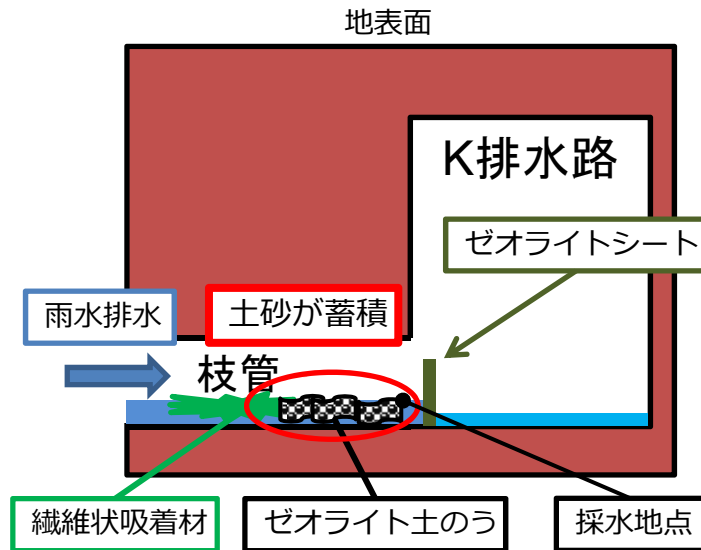
図 枝管34(2)と34(6)のK排水路接続部断面図(イメージ図)

- 2018年10月1日の降雨時に、枝管34(2)と34(6)でサンプリングしたところ、浄化材であるゼオライトシートの内側ではあるものの、従来より大きくCs-137濃度が上昇していた。
- 応急の対策として、枝管内部の清掃、浄化材の交換及び追加を実施。その後、11月、12月に採水、分析を行ったところ、いずれの枝管でも濃度が低下していた。
- 枝管の濃度上昇の原因として、当該枝管内への土砂の蓄積が考えられることから、今後も定期的な清掃、浄化材交換を実施していく。
- また、屋根面のガレキ撤去や浄化対策など、K排水路の濃度低減に引き続き取り組んでいく。

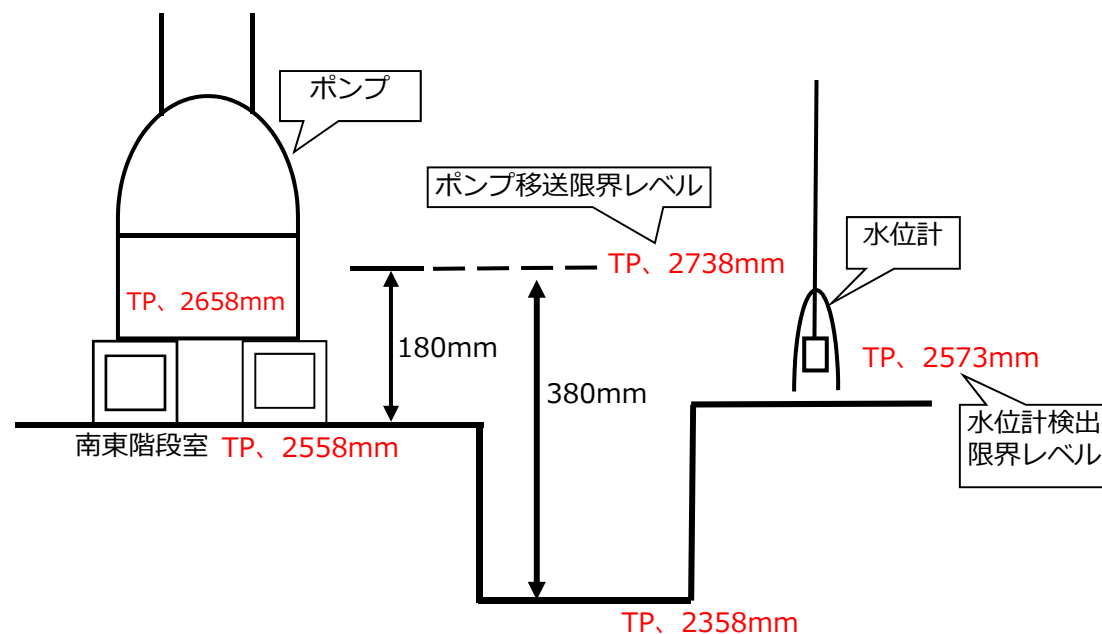
サイトバンカ建屋 ポンプ・水位計の位置

- サイトバンカ建屋への地下水流入量が、約 $5\text{m}^3/\text{日}$ であったものから、11月中旬から増加傾向となり、約 $40\text{m}^3/\text{日}$ の流入量となっていることを確認した。
- 現在、サイトバンカ建屋漏水修理工事を実施しているが、流入量増加との関連は認められない。
- 今後、サイトバンカ建屋の水抜きを行い、流入量増加の原因調査を実施する。

- 本設の移送設備によりサイトバンカ建屋内の水位を低下させ、サイトバンカ建屋地下1階部を目視確認し、流入箇所の有無を調査した。(2018年12月21日調査実施)
- 今後サイトバンカ滞留水の水質分析を行うほか、本設の移送ポンプの下限レベル以下の水を仮設設備を構築したうえで水抜きし、流入箇所の有無を調査する。仮設設備の構築方法は現場状況を確認のうえ検討する。(検討は2018年12月より開始。調査は2月頃を予定)

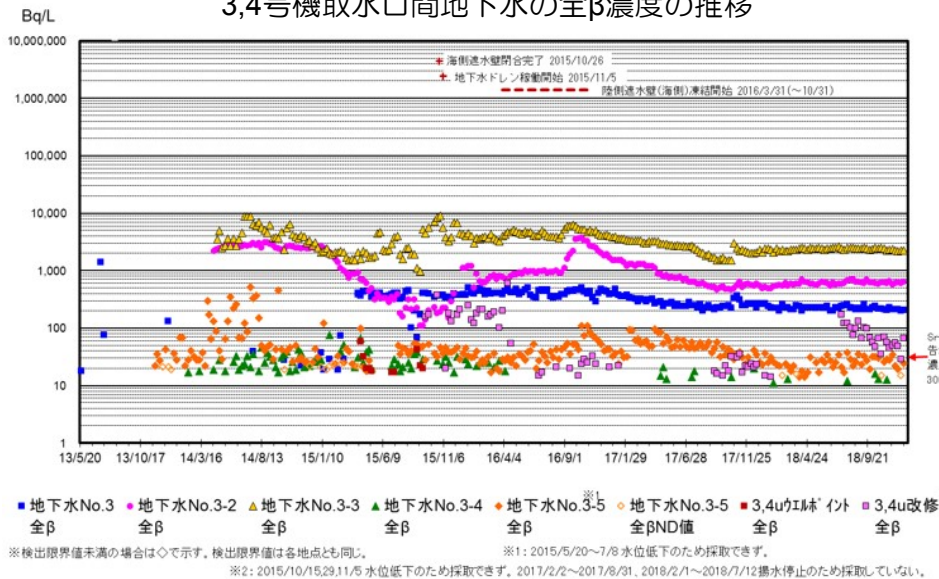
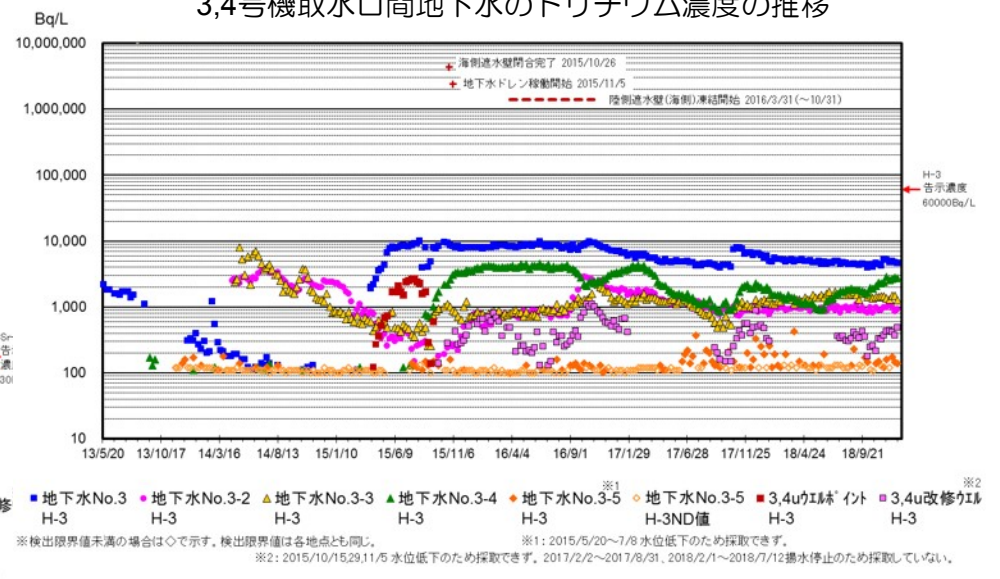
- 全β濃度は、11月以降、大きな変動は無く横這い又は低下傾向が継続。
- トリチウム濃度は、No.3-4で緩やかな上昇が見られるが、西側にあるNo.3に比べて低い濃度であり、No.3からの流れこみも考えられる。
- 当面監視を継続する。

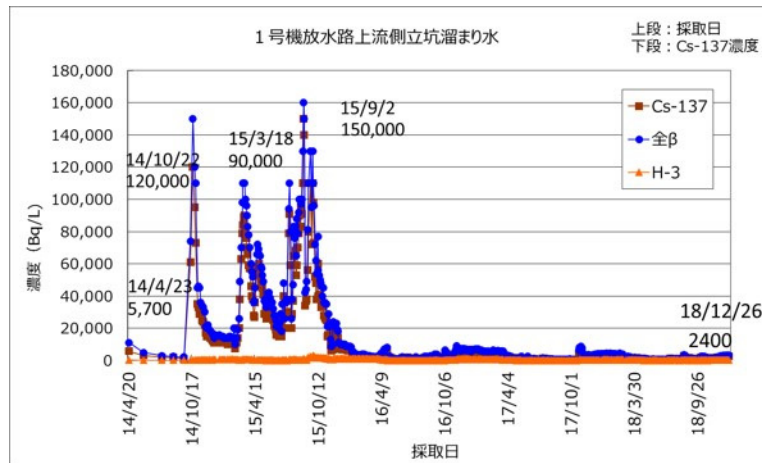
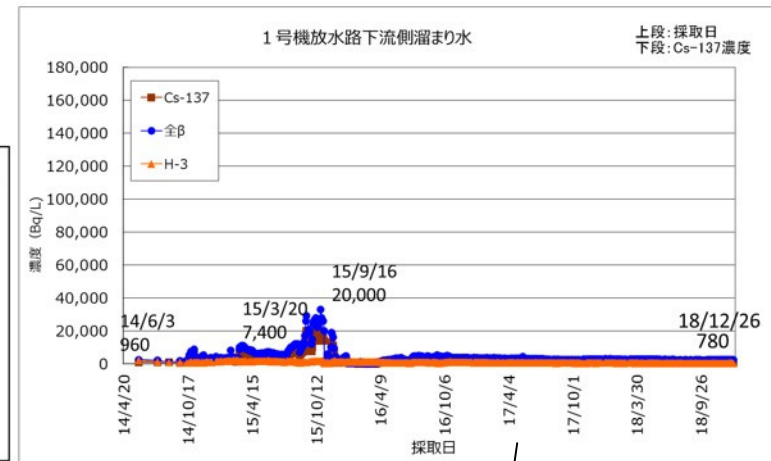
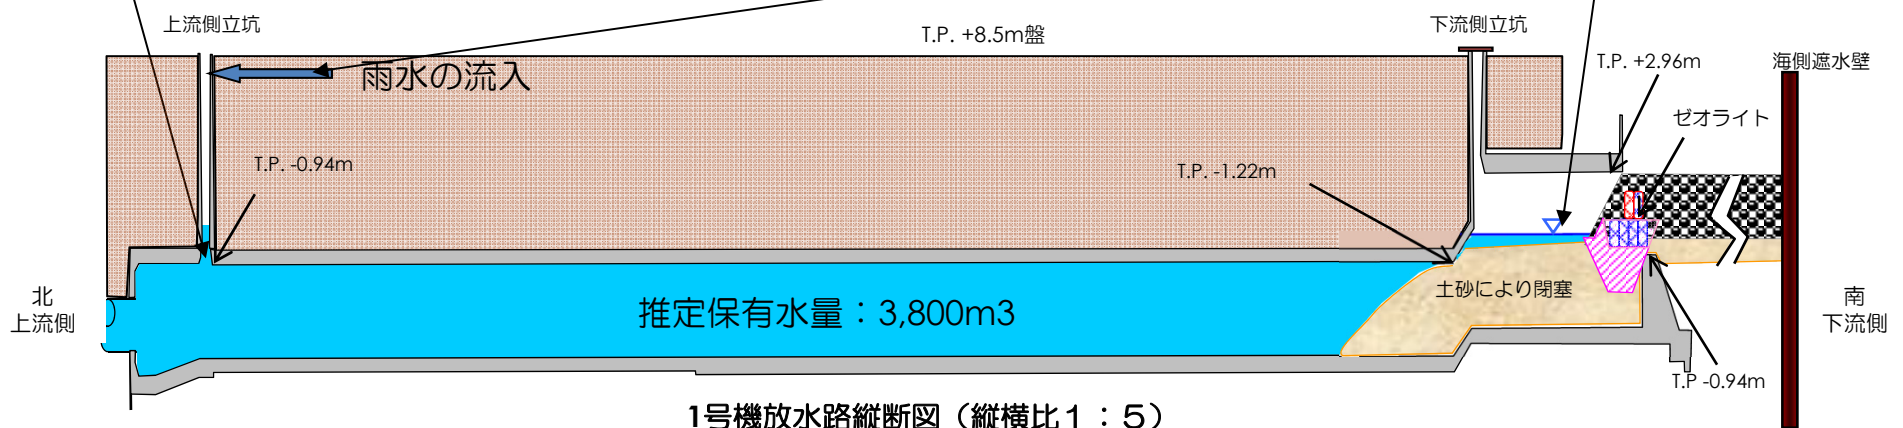
- 上流側立坑たまり水のセシウム137濃度は、若干の濃度変動はあるものの、大きな濃度上昇は見られない。
- 下流側の溜まり水のセシウム137濃度も、1,000Bq/Lを下回る濃度で横這い状況。当面監視を継続。

1号機上流側立坑流入水  
(1号T/BW-ドレン・T/B東側地表)  
調査日：14/10/6  
Cs134： 420  
Cs137： 1500  
全β： 1400  
H3： 9.9  
(単位：Bq/L)

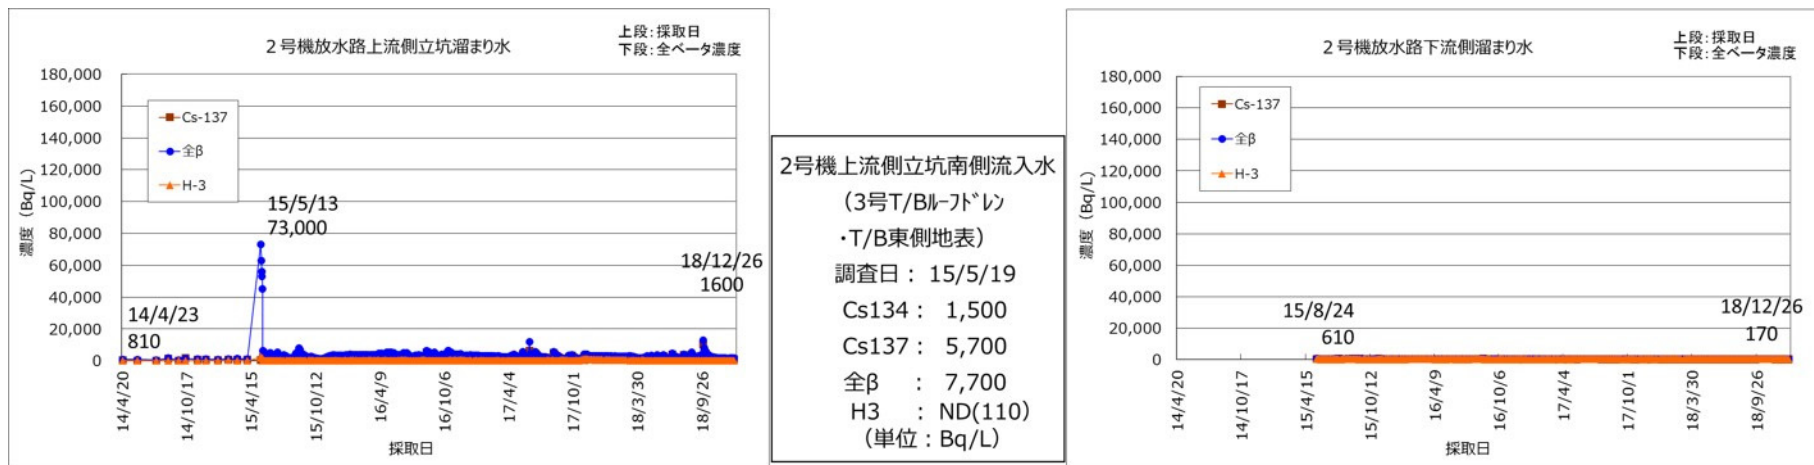
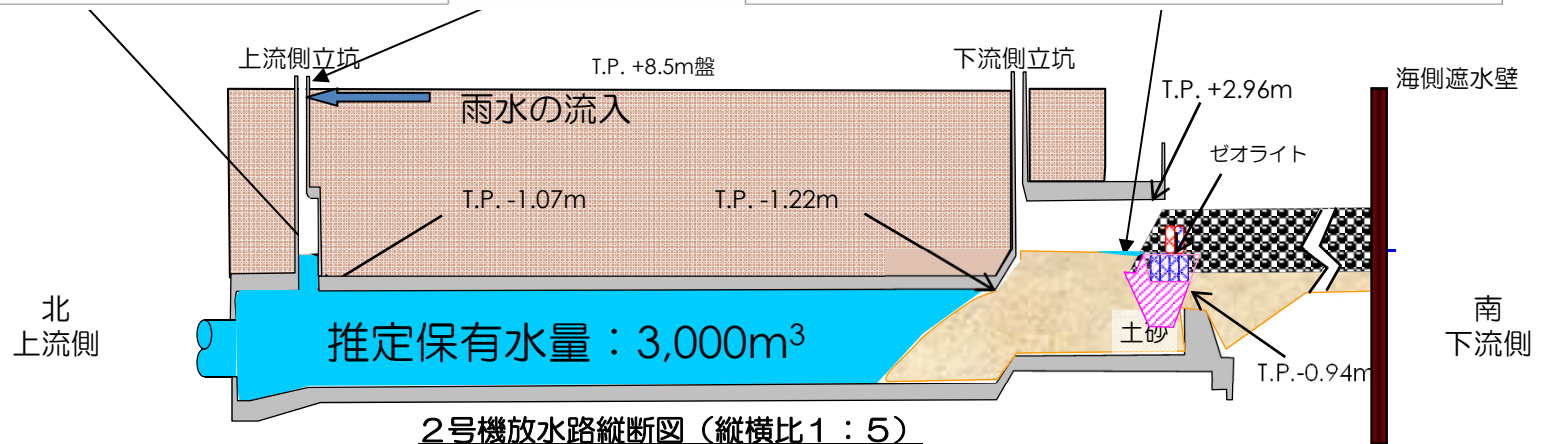
- 2号機放水上流側立坑の溜まり水の全ベータ濃度は、10月1日の降雨時に、13,000Bq/Lに上昇したが、その後は速やかに濃度が低下し、現在は2,000Bq/Lを下回る濃度。
- 同日の分析結果では、Cs-137濃度も10,000Bq/Lと高く、屋根等の雨水の流入による一時的な上昇と考えられる。
- 下流側（放水口）の濃度は低濃度で、上昇は見られない。

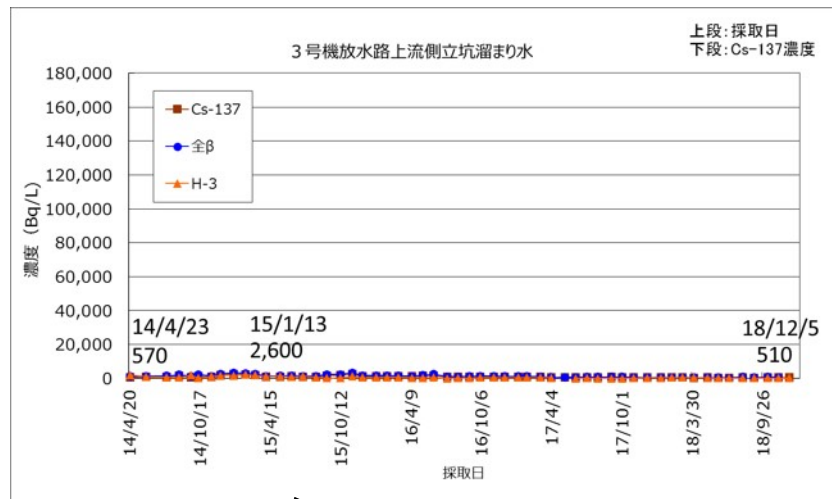
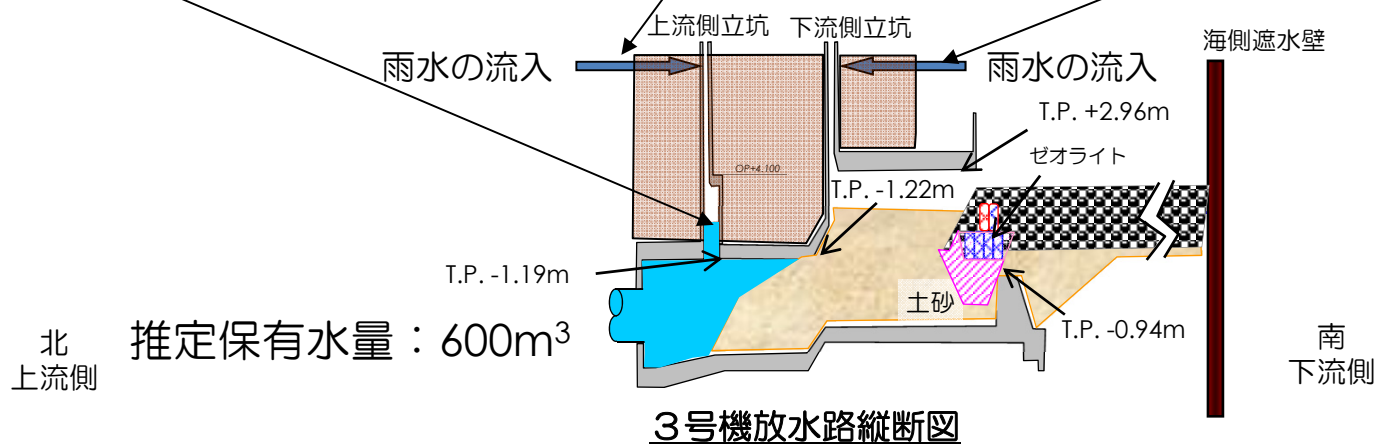
- 3号機放水路上流側立坑溜まり水のセシウム濃度は、降雨により若干の上昇は見られるものの、現在は1,000Bq/Lを下回る濃度で推移。
- 引き続きモニタリングを継続する。

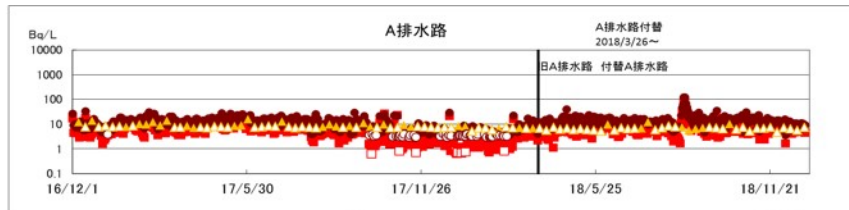
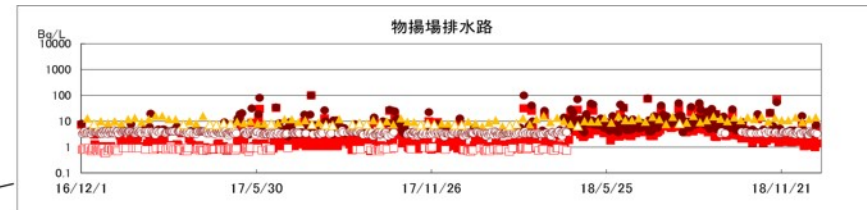
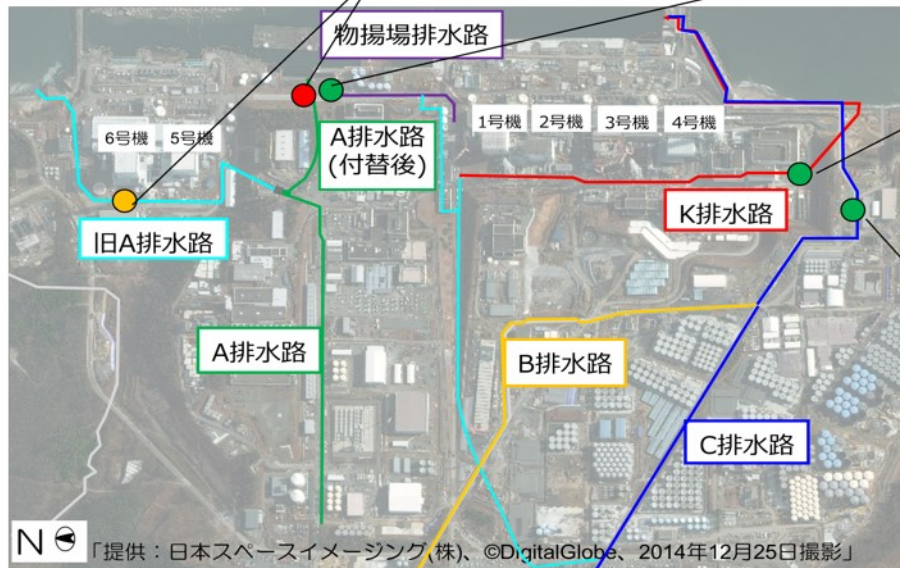
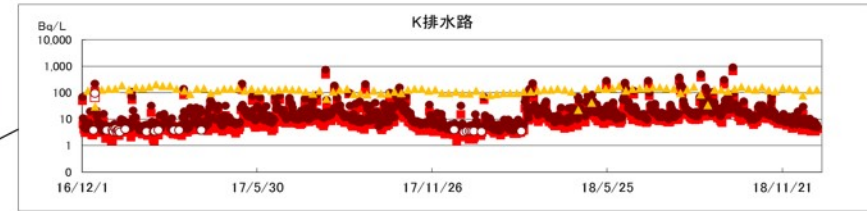
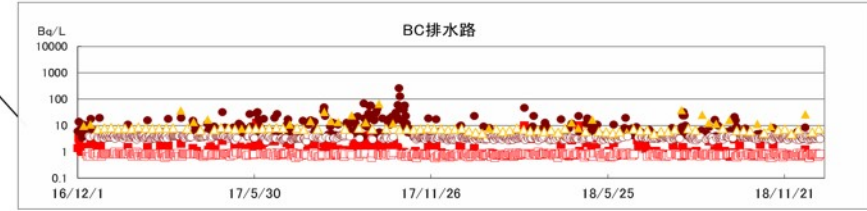
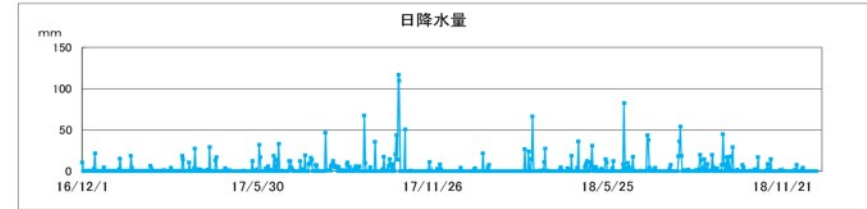
- A排水路の排水先は、2018年3月26日より港湾内に付替。変更後の採水地点も、比較的low濃度で安定。
- 物揚場排水路、K排水路は降雨時にセシウム濃度の上昇が見られる。
- BC排水路では、降雨時に全β濃度の上昇が見られる場合がある。
- 引き続き、除染、フェーシング等の対策を継続する。

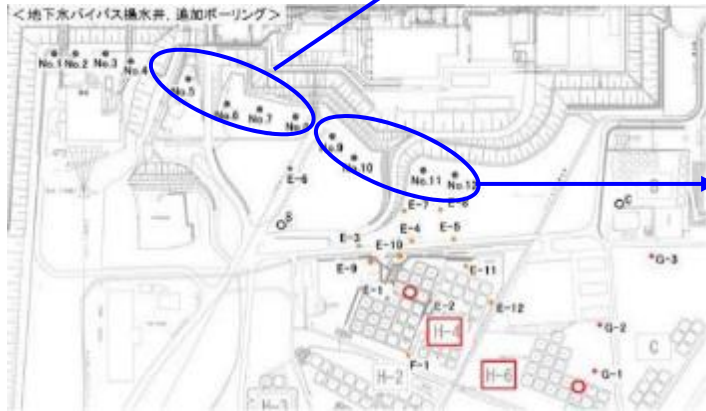
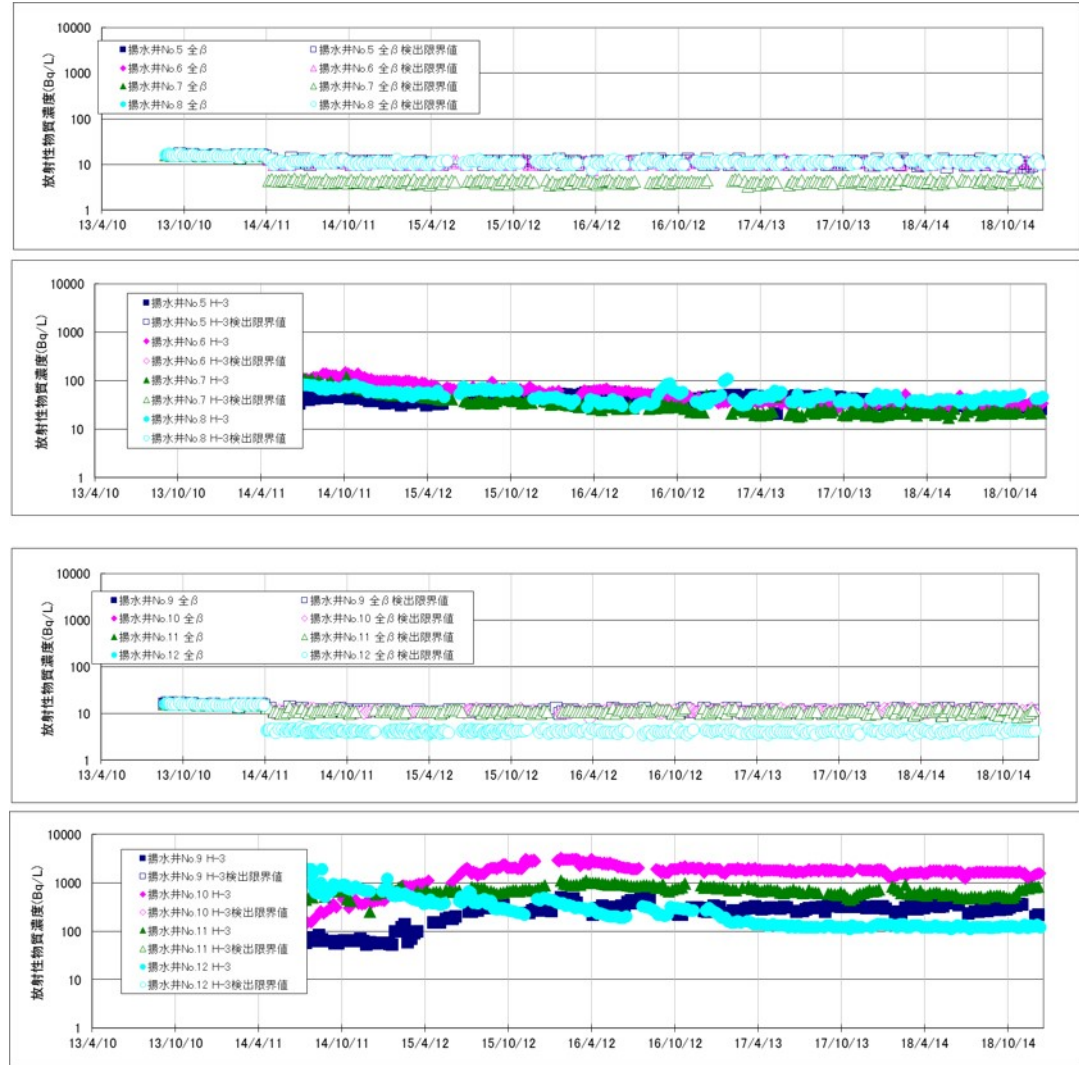
- 揚水井No.10のトリチウム濃度は、2,000Bq/Lを下回る濃度で横這い状態。
- その他の揚水井のトリチウム濃度は、1,000Bq/L以下で推移。
- 全βには特に変化はみられていない。
- 引き続きモニタリングを継続する。

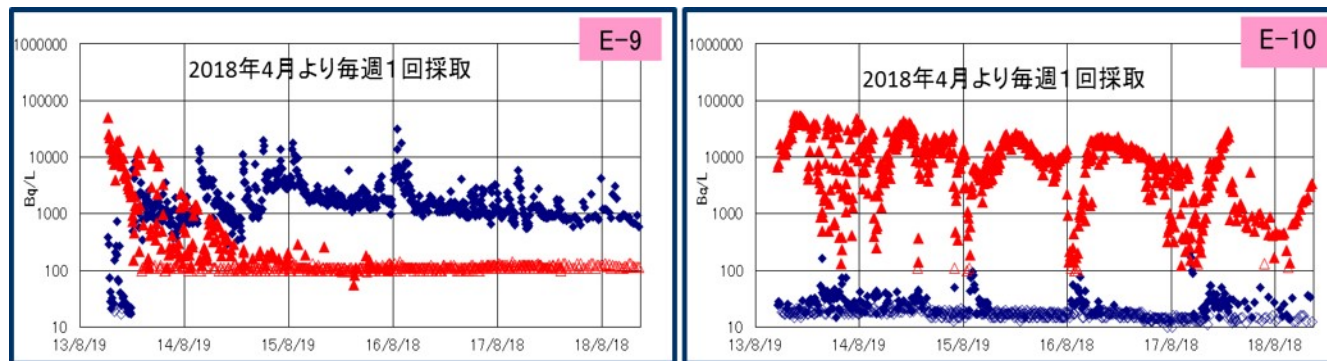
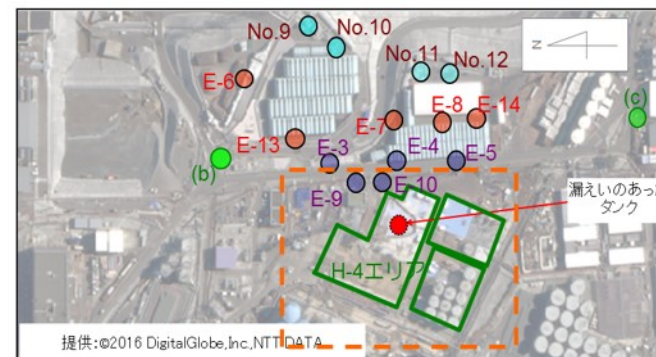
- E-9観測孔の全ベータは、変動はあるものの緩やかに低下。トリチウムはほとんどが不検出。
- E-10観測孔のトリチウム濃度は、2018年3月以降濃度が大きく低下。降雨が減った11月以降、若干の上昇が見られるものの、2017年の同時期に比べて大幅に低下した状態。全ベータは、検出は見られるものの、低濃度。

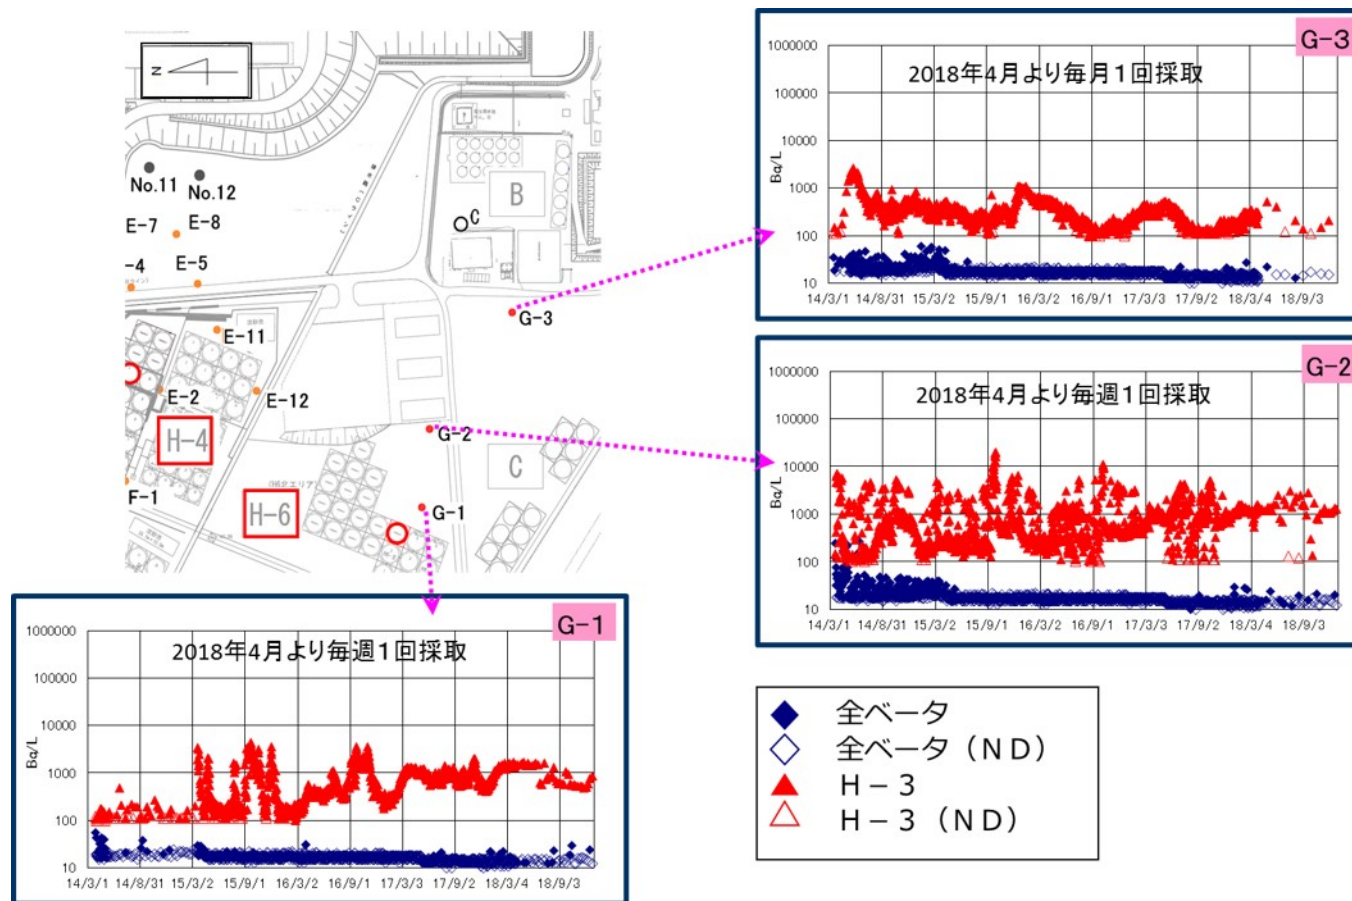
- G-1、G-2はトリチウム濃度に変動が見られるが、過去の変動範囲内。G-3は低濃度で横這い状況。
- 全ベータ濃度は、いずれの観測孔も低濃度で変化は見られない。

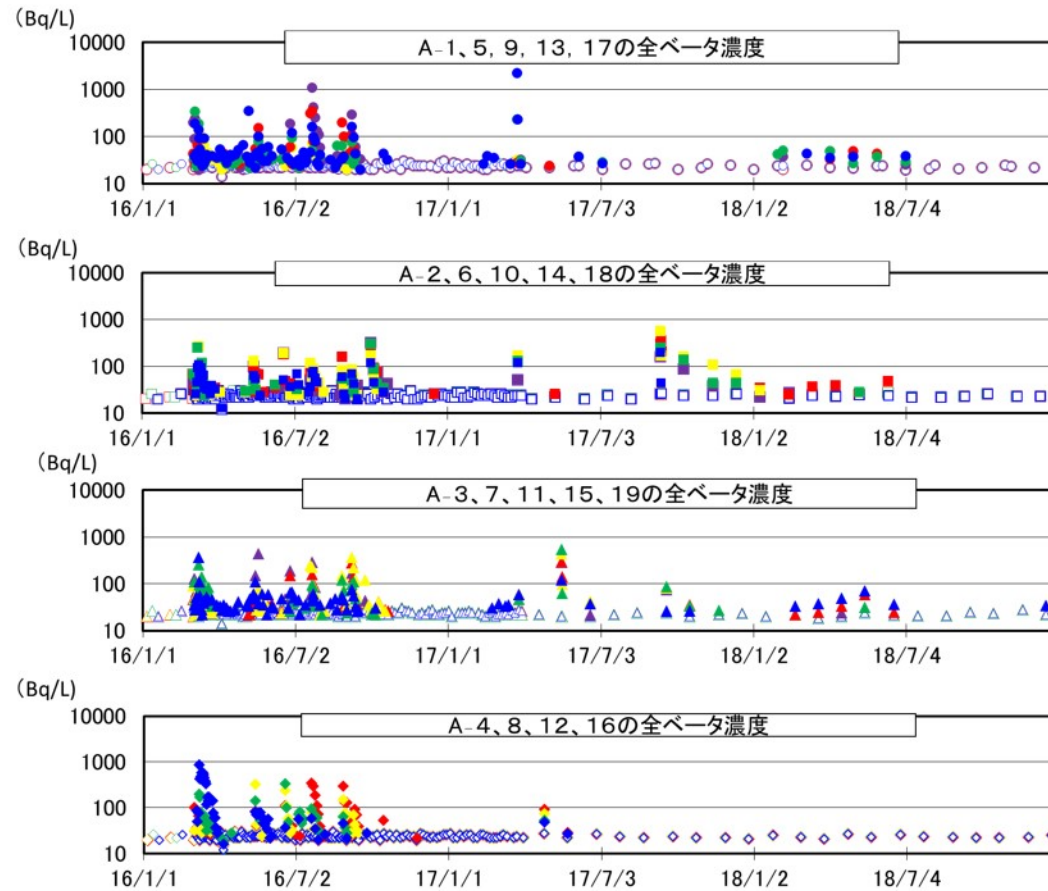
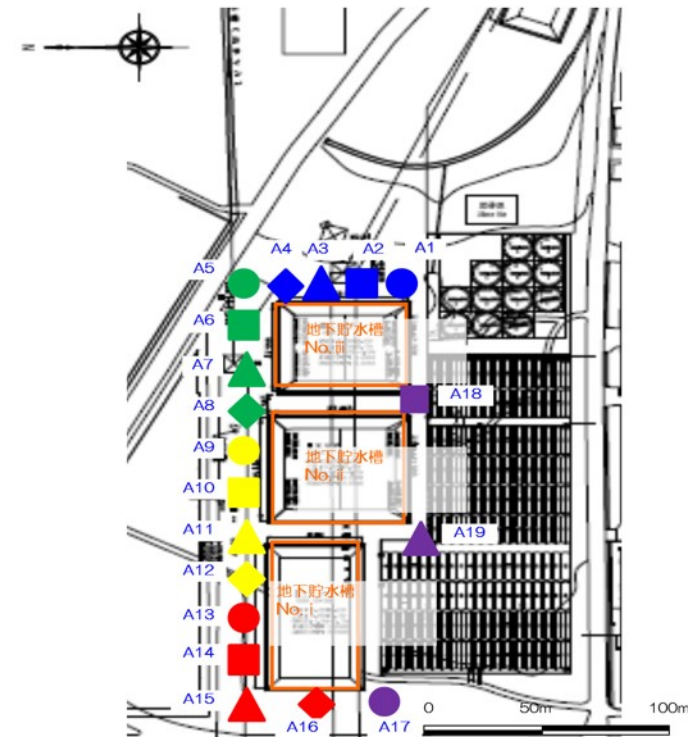
- 地下貯水槽No.1～3の周辺観測孔については、2017年4月より観測頻度を月1回に戻して監視を継続。4グループに分け、毎週4～5孔を採水、分析。
- 全β濃度の検出は見られるが、低濃度である。

図. 地下貯水槽No.1～3の周辺観測孔の位置

図 地下貯水槽No.1～3周辺観測孔の全ベータ濃度（2016年1月～）

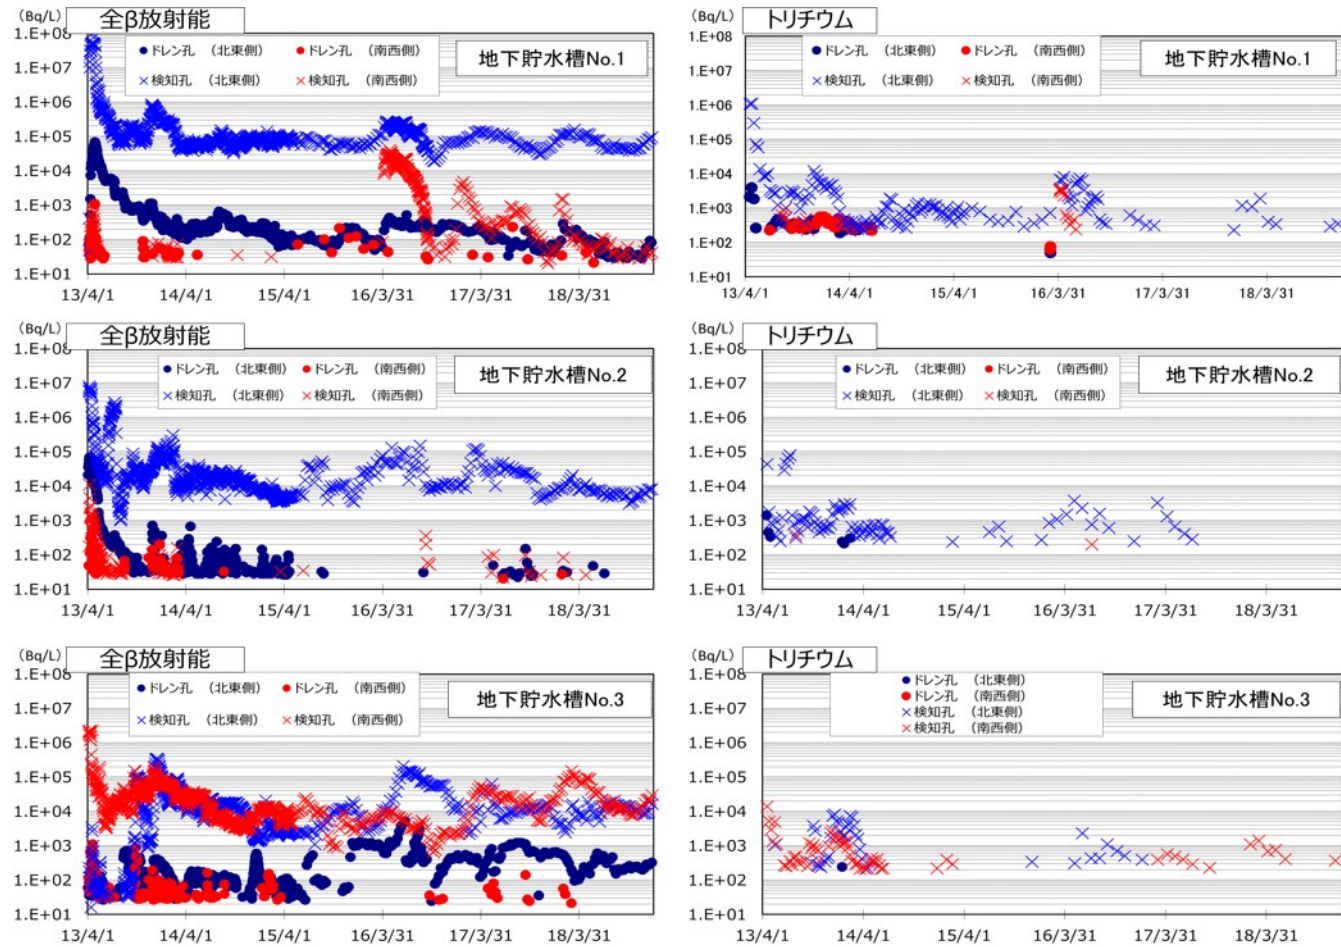
- 2016年4月6日に、地下貯水槽No. 1の南西側検知孔において全ベータ、トリチウム濃度が上昇したものの、その後もドレン孔の濃度に大きな変化は見られていない。
- 地下貯水槽No. 2では、北東側検知孔のみ変動がみられるが、ドレン孔に変化は見られない。
- 地下貯水槽No. 3でも、検知孔の全ベータ濃度には変動が見られるが、ドレン孔の濃度には大きな変化は見られない。

図 地下貯水槽No.1～3のドレン孔、検知孔の放射性物質濃度 (2013年4月～)

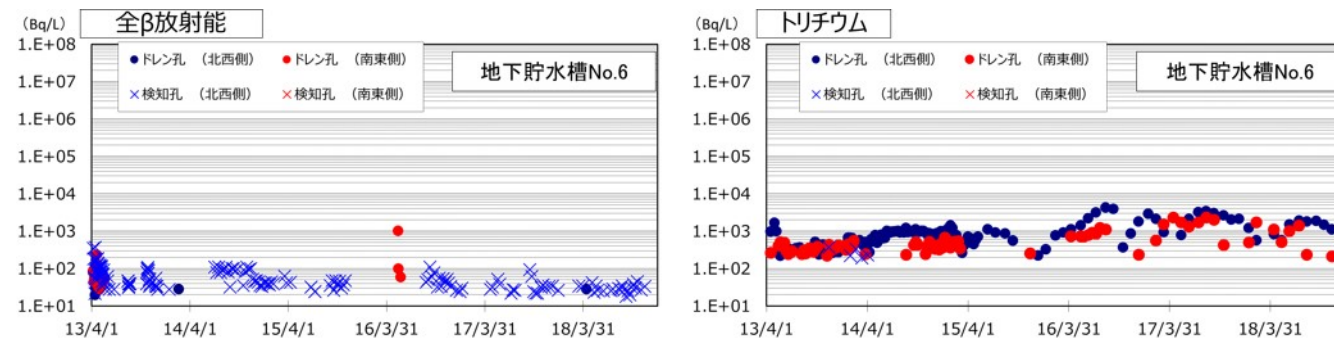
図 地下貯水槽No.6ドレン孔、検知孔の放射性物質濃度（2013年4月～） 注 検出された場合のみプロット

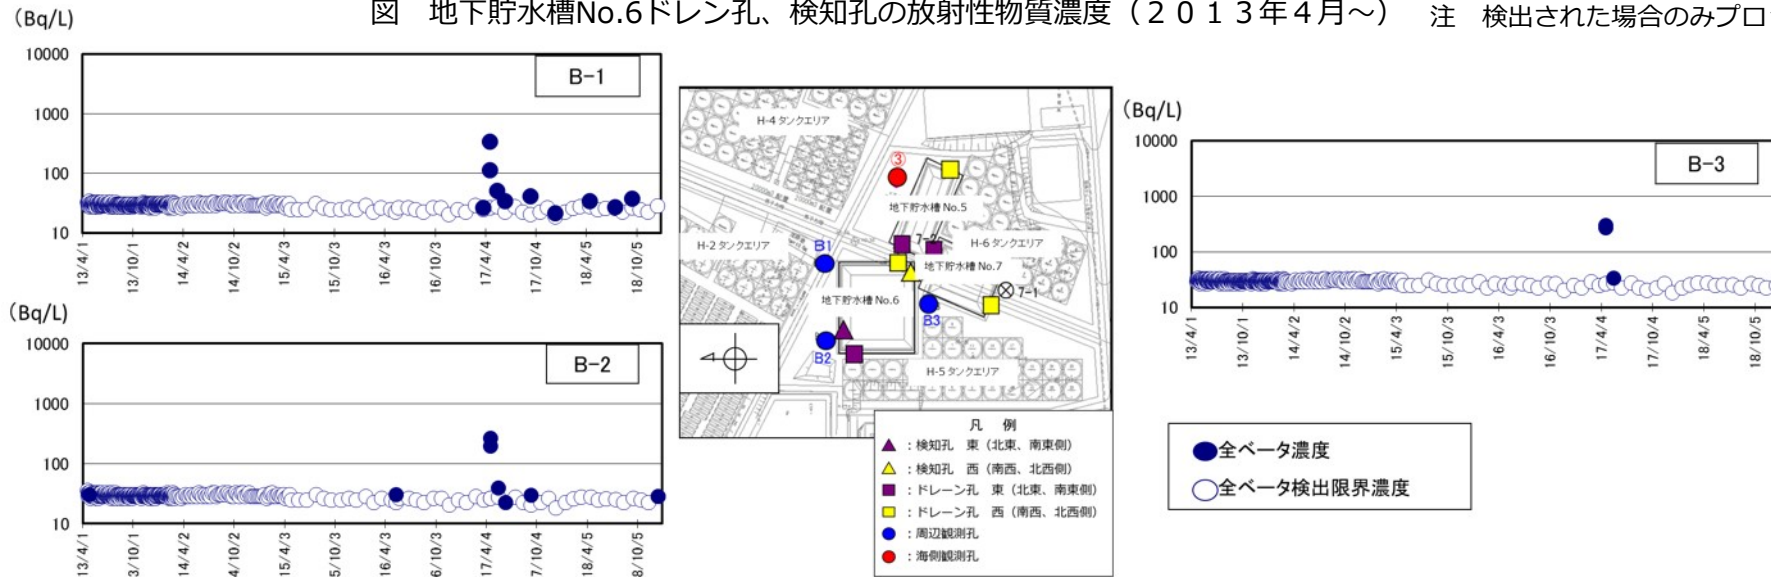
- 地下貯水槽No.6は、これまでに漏えいは確認されていないが、2013年の地下貯水槽No.1～3の漏えい時に一時的に汚染水を貯蔵したことから、周辺観測孔3箇所においてモニタリングを継続中。
- 2017年4月に全β濃度の上昇が見られたが、翌日以降低下を確認。その後は検出は見られるものの大きな上昇は見られていない。

図 地下貯水槽No.6周辺観測孔の放射性物質濃度（2013年4月～）
