資料 1 - 2 使用済燃料プールからの燃料取り出しに関わる対応状況について

福島第一原子力発電所 3号機建屋プール燃料取出し

(燃料取扱設備の安全点検・品質管理確認の進捗状況および今後の対応について)

2019年1月10日

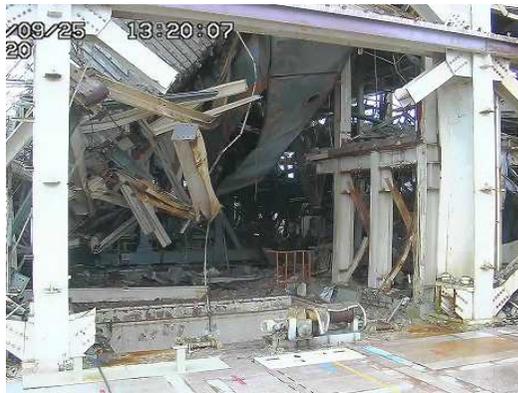
撤去後の西面（9月25日）

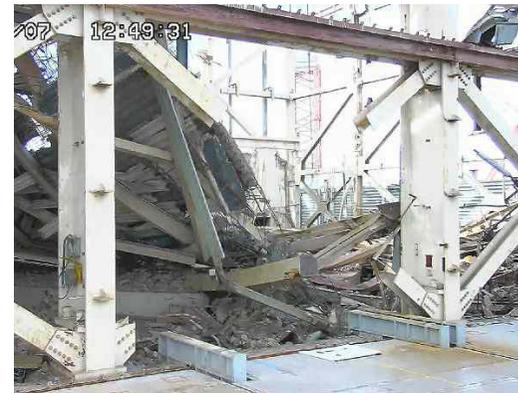
撤去後の東面1（12月7日）

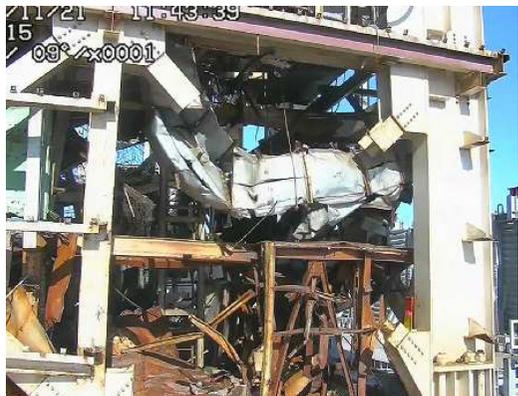
撤去後の南面（11月21日）

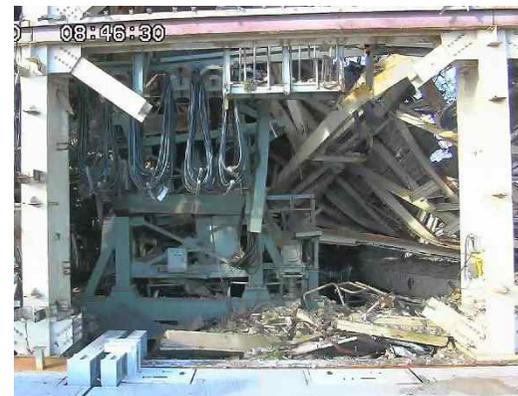
撤去後の東面2（12月20日）

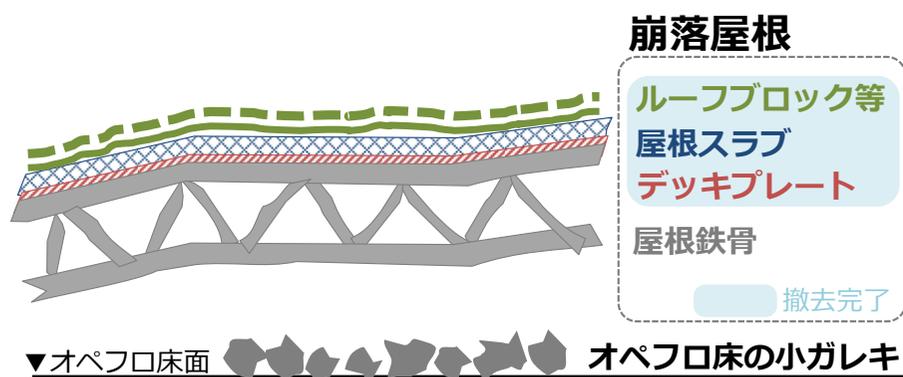
崩落屋根の断面イメージ

- ✓ 上層から順にルーフブロック等・屋根スラブ・デッキプレートの撤去が完了
- ✓ 現在、北側ガレキは屋根鉄骨のみが残存

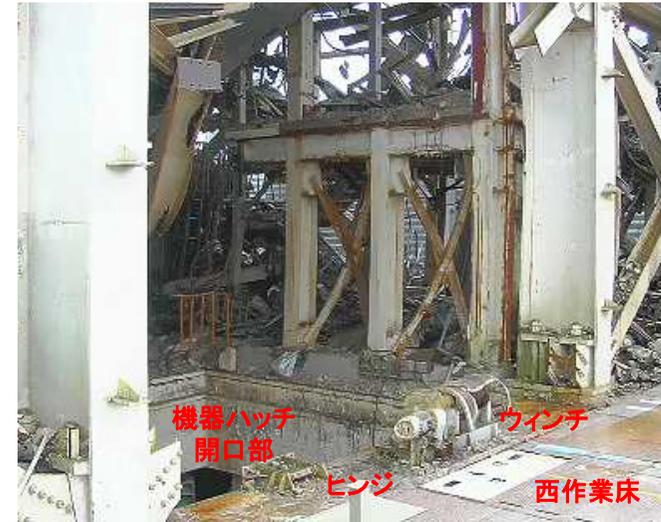
機器ハッチの状況（西作業床より）

- 作業支障となるウインチ及びヒンジについて、西作業床にクレーン型ロボットアームを設置して、ボルト・ナットを切断し、大型クレーンで吊り上げて撤去する。
- 大型クレーンで吊り下げた一体型の養生カバーを機器ハッチ開口部（4.9m×5.2m）に設置する。

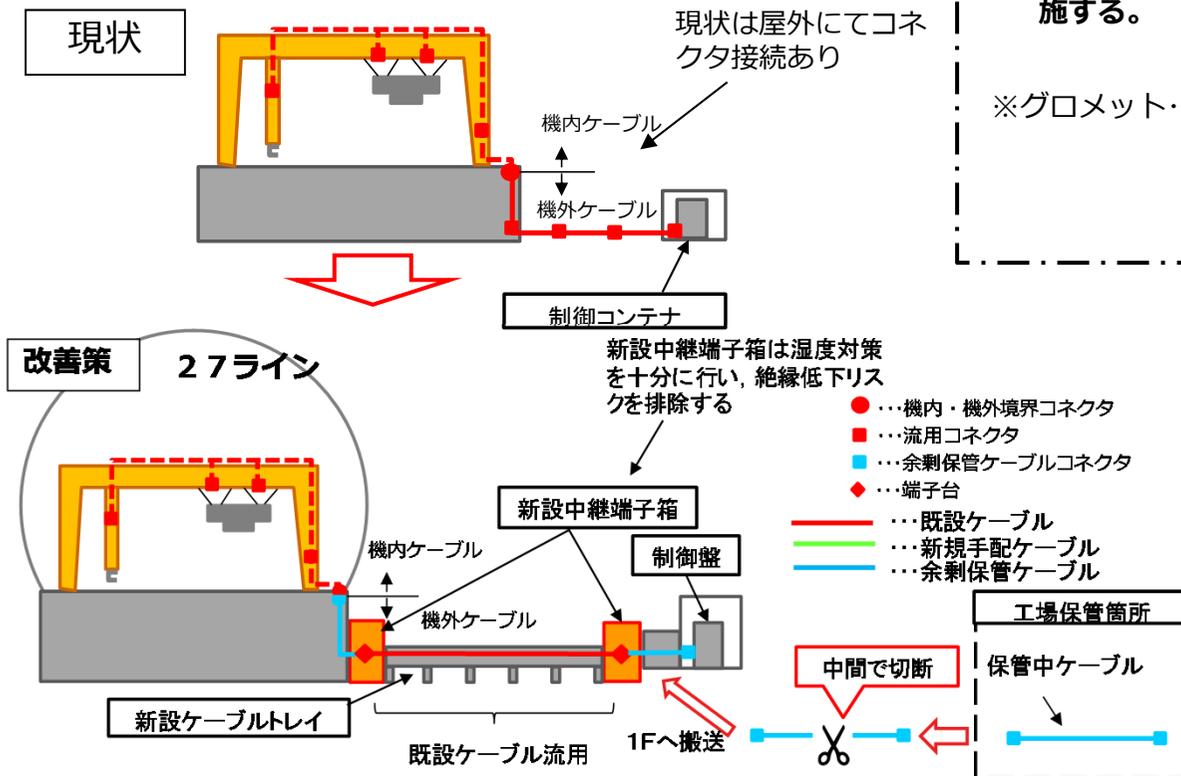
- ・ブーツ製造不良により水浸水により断線発生
- ・サンプリング調査、及び海外コネクタ製作メーカへのヒアリング調査の結果、一部グロメット組込み忘れ不具合の可能性
- ・ブーツの製造品質を担保できる記録が確認できず
→屋外のコネクタに対する水浸入リスクを排除できない。

機外側 1 1 2 ラインについて、屋外のコネクタを全てなくし、水浸入リスクを排除する。

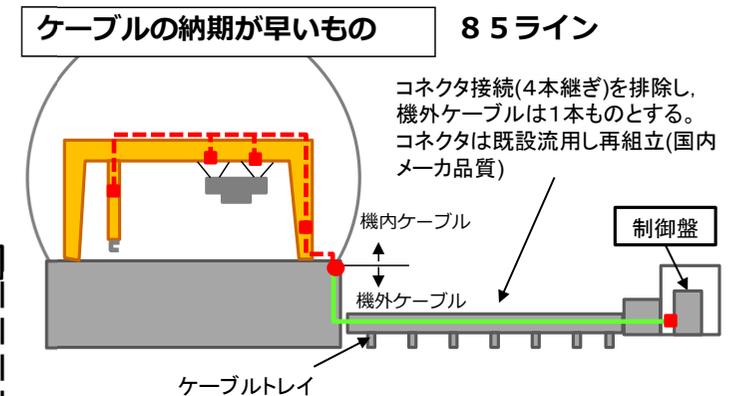
- ・海外コネクタ製作メーカへのヒアリング調査にて、グロメット出荷状況、製造時に要領書通り製作していることを確認
- ・サンプリング調査でも全数グロメット有を確認
- ・屋内であるためブーツの水浸入リスクは低く、ブーツ外観、電気試験、触診でリスク排除可能

- ・電気特性試験の結果、不良と判断されたもの3ラインのコネクタ交換を実施。また機器付きコネクタは構造上グロメットがないため、類似箇所の絶縁シール強化補修(11ライン)を実施する。

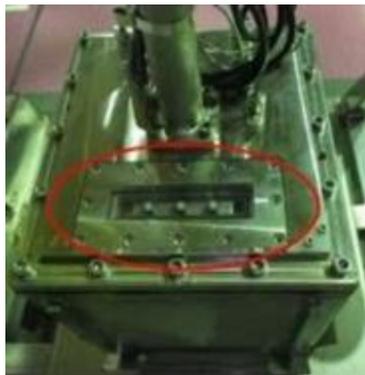
燃料健全性確認用治具

燃料健全性確認用治具とは、燃料上部に当てて（垂らす）ハンドル部の状態を確認する装置。
 当該治具の健全性を確認したところ、燃料ハンドル部の状態等を表示するランプが2台ある治具のうち
 1台（治具A）は番号順が逆さになっていること、1台（治具B・予備機）は不点灯があることを確認。

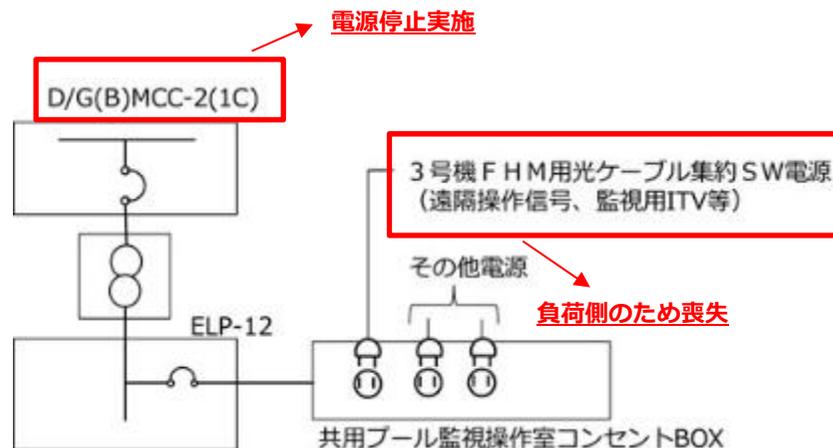
共用プール監視操作室コンセントBOXの単線結線図

No.	発生事象	原因（概要）	対策（概要）	状況	完了 予定時期
①	テンシルトラス ホイスト3ドラム回転異常	ホイスト3ドラム回転検知用センサーの単体異常。	センサー交換	対策準備中	1月中旬
②	クレーンでのエラーメッセージ発生	インバータで定義されている動作方向に対してBE2 チェック時の動作方向の不整合。	ソフト改造（動作方向整合）	対策準備中	1月中旬
③	駆動源喪失時のマニピュレータの挙動	エアイベント不足若しくは逆止弁のリークにより姿勢が維持できなかった。	エア抜き・逆止弁交換，追設	対策準備中	1月中旬
④	水中ポンプ動力ケーブル及び圧力検知用 センサーケーブルの絶縁低下	ポンプシール部からの流入により，絶縁抵抗が低下したと推定。	水中ポンプ・センサー交換	対策準備中	1月中旬
⑤	垂直吊具の水圧供給用カブラの カスケット損傷	-	カブラプラグ交換	対応済	完了
⑥	クレーン動作時に動作異常の警報発生	異常検出の時間設定と実動作時の制動距離が mismatch。	ソフト改造（時間設定変更）	対策準備中	1月中旬
⑦	マニピュレータ関連動作不良事象	駆動水圧供給弁を“開”から“閉”操作時の圧力変動。	作業手順反映	対策準備中	1月中旬
⑧	燃料健全性確認用治具の状態表示不良	A:点検時にプレートを逆さに取付けた。 B:着座センサーの不良。	A：表示プレート修正 B：センサー交換	対応済	完了
⑨	マニピュレータ関連ツール交換不良事象	電磁弁のリークにより，接続コネクタへの圧力のごもり。	電磁弁交換	対策準備中	1月中旬
⑩	テンシルトラス ホイスト6巻取り異常警報発生	ワイヤ巻取状態異常を検知するセンサーの検出位置調整不良。	センサー検出位置調整	対策準備中	1月中旬
⑪	クレーンの移送モードにおける動作不良	モード移行条件が成立していない状態で，モード移行を実施したことによる動作不良。	作業手順反映 ソフト改造（設定値変更）	対策準備中	1月中旬
⑫	燃料取扱設備の安全点検中のFHM停止 について	単線結線図に未反映であったため，電源停止範囲検討時に認識されなかった。	単線結線図に反映	対策済	完了

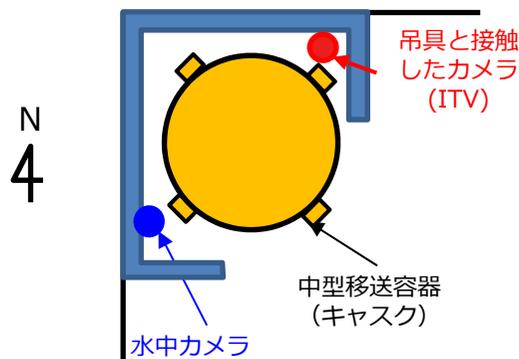
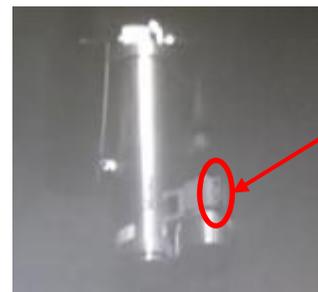
⑬キヤスク垂直吊具と水中カメラの接触について

垂直吊具で中型移送容器（キヤスク）を把持するため、使用済燃料プール内キヤスクプールピットに垂直吊具を下降させていたところ、垂直吊具主アームと水中カメラが接触した。接触の影響確認として、水中カメラ健全性を確認した結果、上下首振り動作ができないことを確認した。

垂直吊具アームの降下作業と水中カメラの操作の連携が作業手順書に記載されていなかったため、垂直吊具アームと水中カメラが接触した。

- ✓ 燃料取出し作業手順書に以下の内容を反映する。
 - ⇒垂直吊具上昇・下降操作時に接触する可能性のある箇所について具体的な高さを明記する。
 - ⇒垂直吊具が通過する高さの前に水中カメラを接触しない位置に移動する。
- ✓ 1月中旬に水中カメラを交換する。

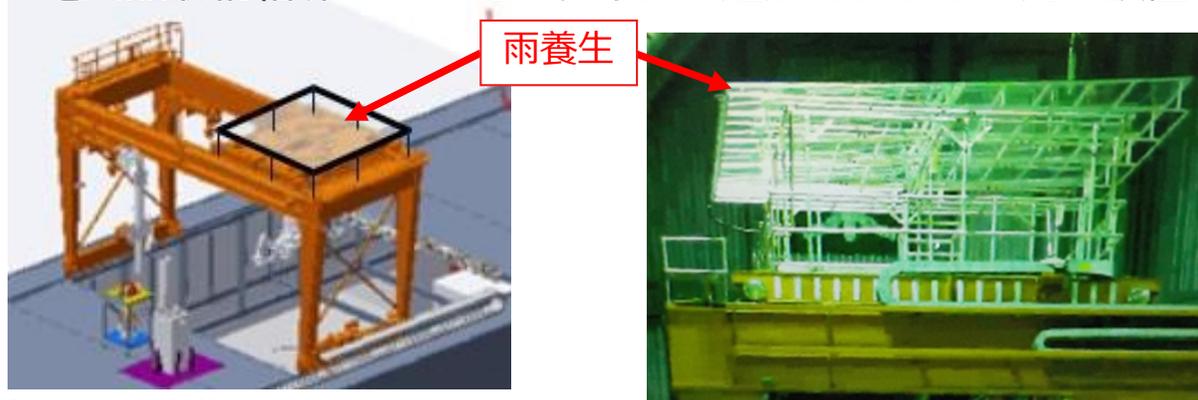
▶ トロリ上機器の雨養生

- ✓ドーム屋根から強雨時において数カ所で少量ながら雨漏りしている状況である事から、FHM・クレーンのトロリ上の動力・信号関係のコネクタについて、雨水等の影響を軽減するために、屋根かけ・養生等を実施し、コネクタ浸水リスクを排除する。また、ドーム内の電気品収納箱扉についてパッキンの追加および除湿剤の設置を実施する。

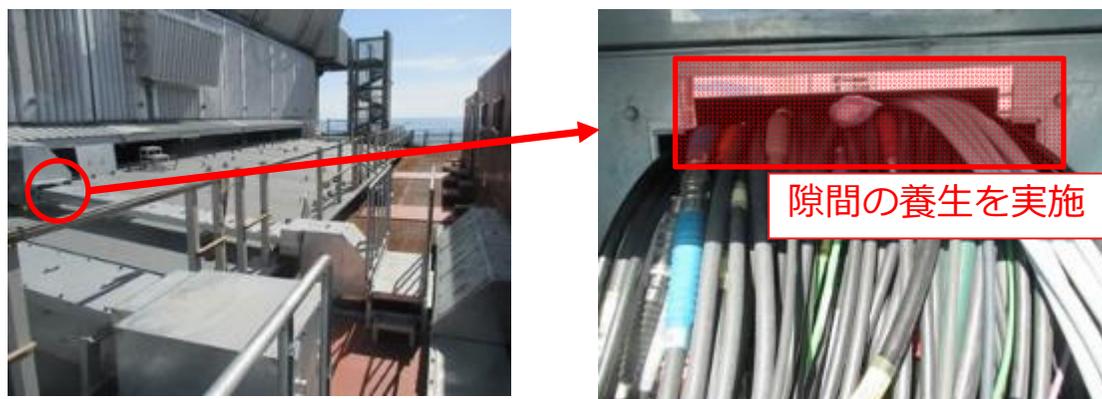
▶ ケーブルトレイ養生

- ✓ケーブルトレイの隙間からの雨水浸入を防止するため、隙間の養生を実施する。
