福島第一原子力発電所 1 号機建屋プール燃料取出し (機器ハッチ養生および北側ガレキ撤去の進捗について)

2019年3月19日

福島第一原子力発電所 2 号機建屋プール燃料取出し
(原子炉建屋オペフロの残置物片付後の調査結果について)

福島第一原子力発電所 3号機建屋プール燃料取出し (燃料取り出しに向けた進捗状況について)

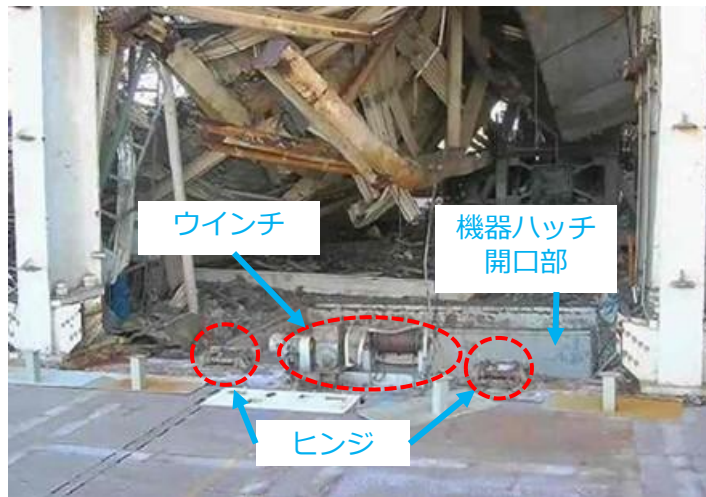
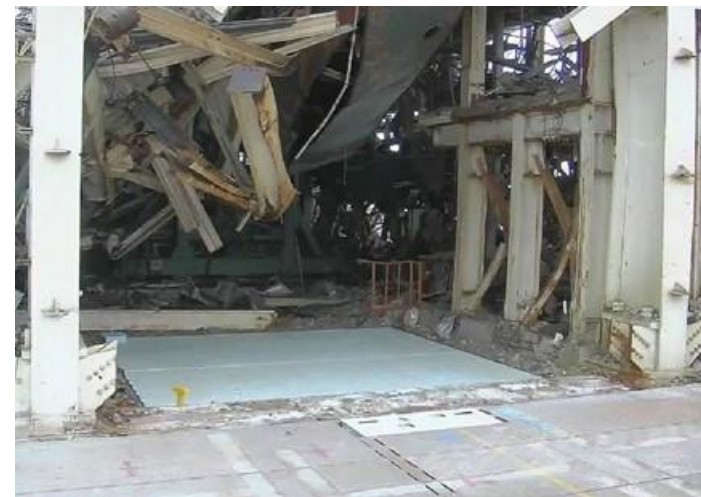
2019年1月から機器ハッチ養生設置作業に着手し、2月19日にウィンチ・ヒンジ等の干渉物の撤去を完了し、3月6日に機器ハッチ養生カバーの設置を完了した。

機器ハッチ養生設置作業前

機器ハッチ養生カバー設置後

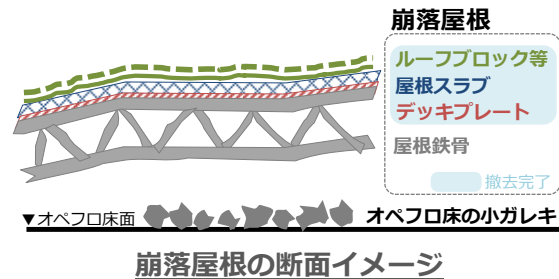
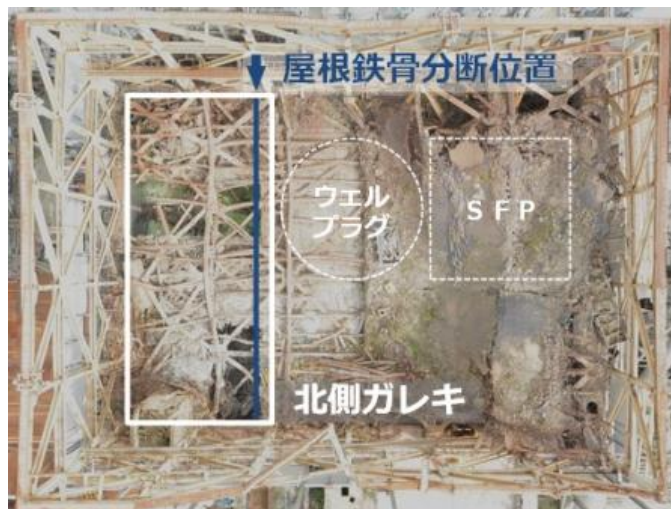
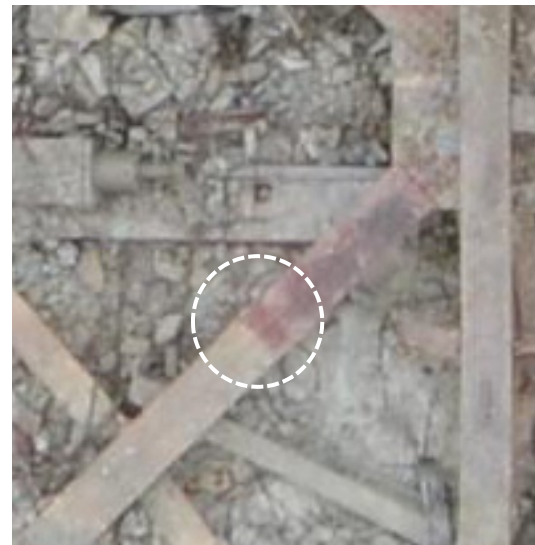
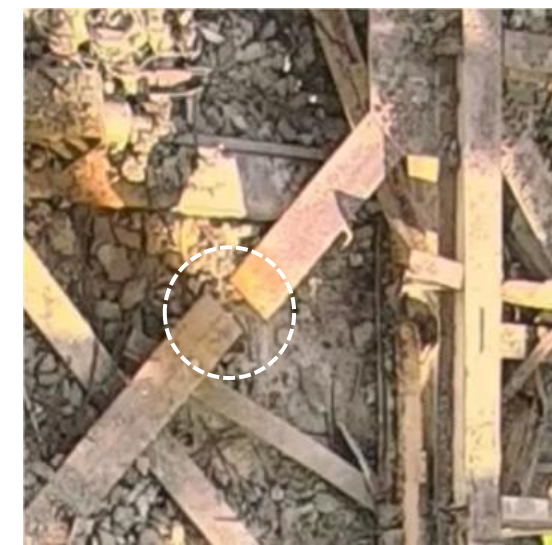
分断例 (左：分断前 右：分断後)

- 北側崩落屋根については、屋根スラブ等の撤去が完了し、今後、屋根鉄骨を撤去する計画である。
- 屋根鉄骨を撤去する事前準備として、南側鉄骨への影響を与えないよう北側と南側の鉄骨の分断作業を2019年2月6日から実施し2月22日に完了した。
鉄骨分断の位置および分断前後の状況を以下に示す。
- 今後、北側の屋根鉄骨はオペフロ上で小割し撤去する。

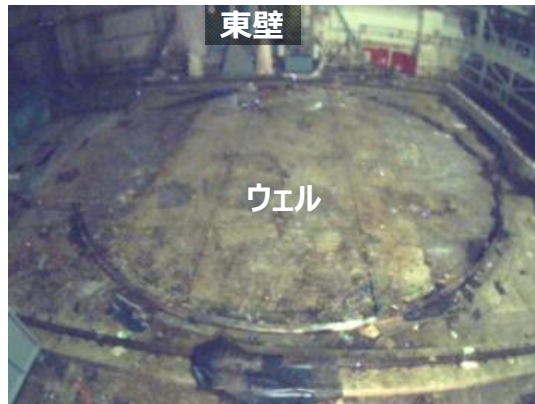
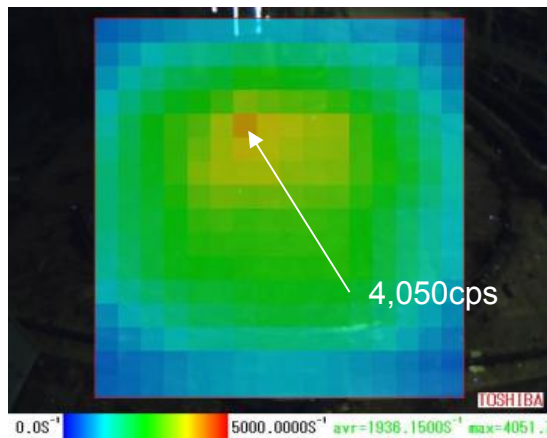
【原子炉ウェル】

- ・ウェル上面は、養生シートやガレキの撤去をしたものの、依然として汚染レベルが高い状況。
- ・ウェル上面の汚染は、蒸気がウェルと養生シートの中に滞留し、その後乾燥したものと考えられることから、養生シートやガレキを撤去しても汚染は残留しているものと考えられる。

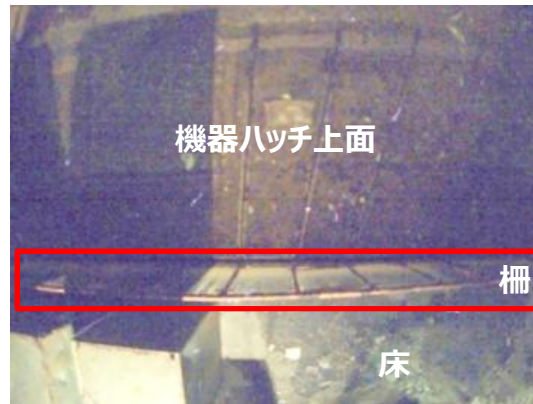
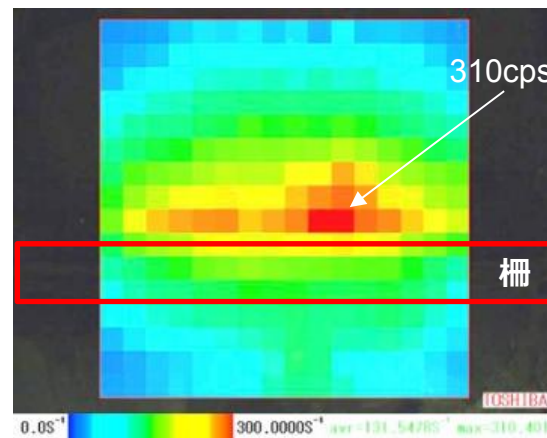
【機器ハッチ上面】

- ・機器ハッチが除染ピットと比較して汚染レベルが高い。機器ハッチの汚染は、柵の内側付近が高い。
- ・機器ハッチ手前の隙間から雨水等の水が流れ、その際に随伴した放射性物質が蓄積したと考えられる。

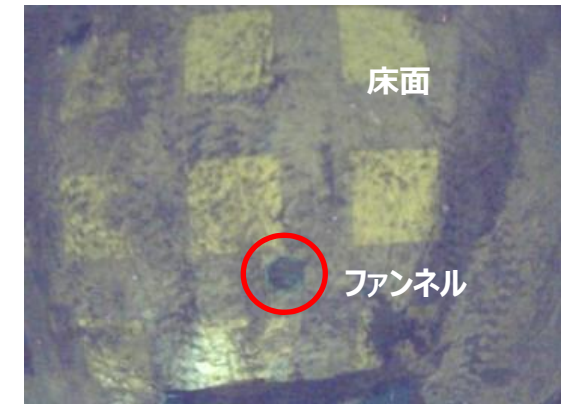
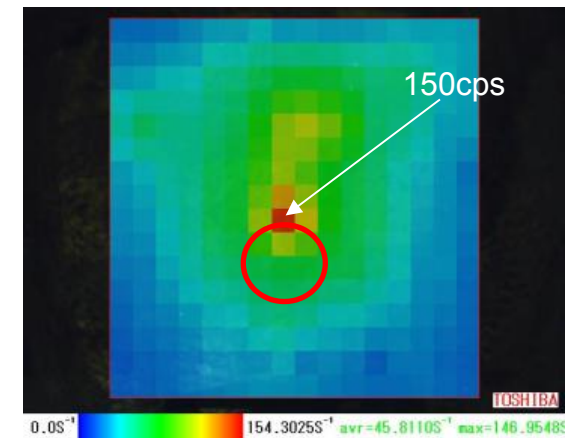
【ファンネル】

- ・雨水等の水がファンネルに流れこみ、その際に放射性物質を随伴し、ファンネルに汚染が蓄積したものと考えられる。
- ・逆の流れがないため、汚染が高い部分はファンネルに限定されていると考えられる。

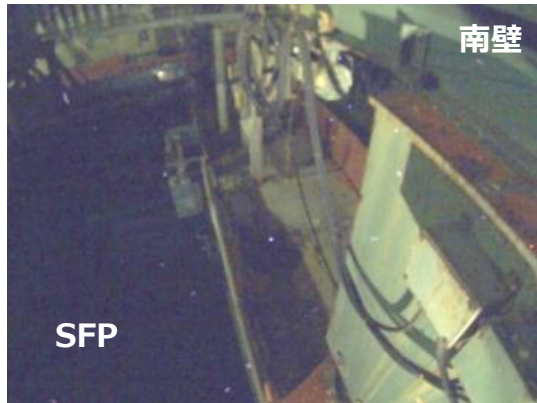
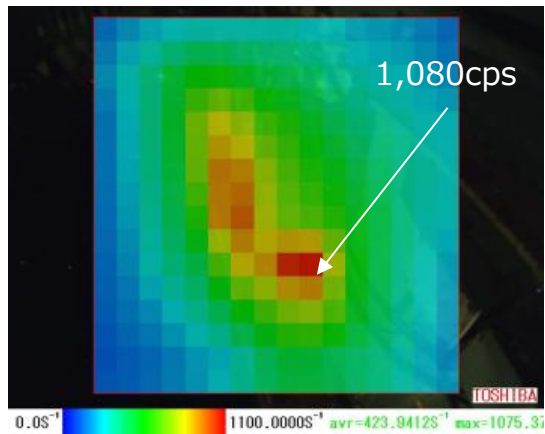
【南側エリア】

- ・床面あるいは低所付近が高くなっている。
- ・燃料プールとフェンス間は床養生がされているため、上部機器表面の放射性物質が雨水等で流され、床面に堆積したと考えられる。

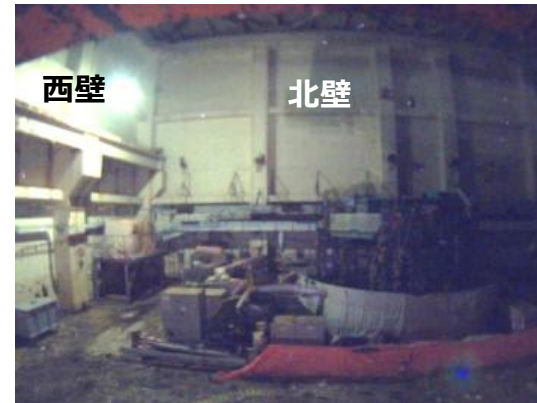
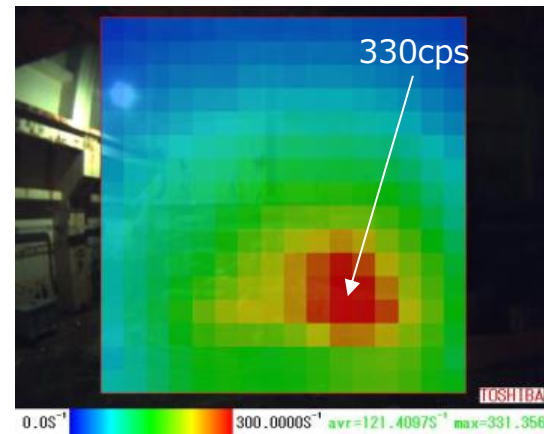
【スタッドテンショナー】

- ・スタッドテンショナー全体が高くなっている。
- ・表面線量の測定結果よりスタッドテンショナー下部、手前の残置物、フェンス間の床面が高くなっており、雨水等がスタッドテンショナーの上から下に流れたことが影響しているのではないかと考えられる。
- ・また、スタッドテンショナー下部は通常養生されているため、流された放射性物質が、床面に堆積したと考えられる。

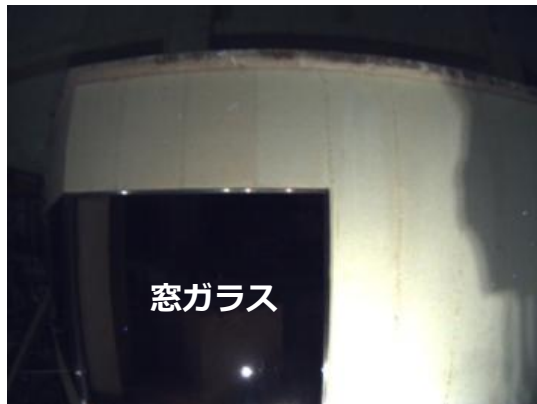
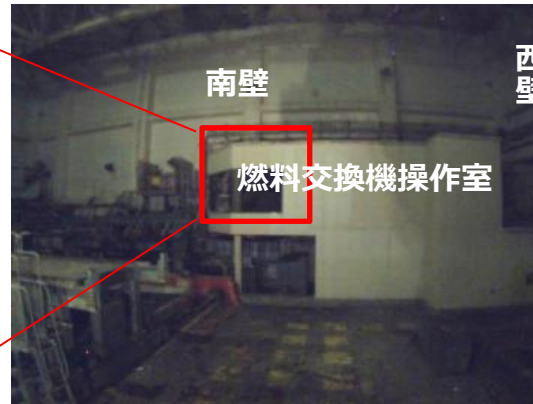
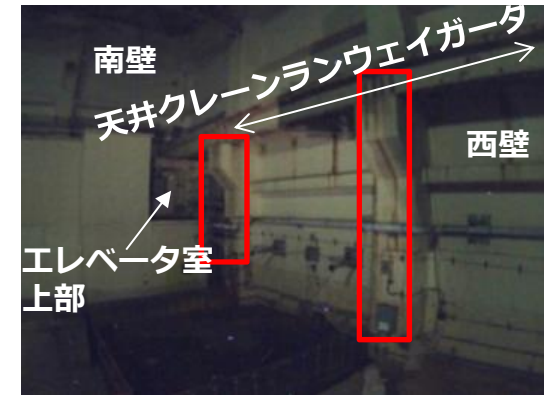
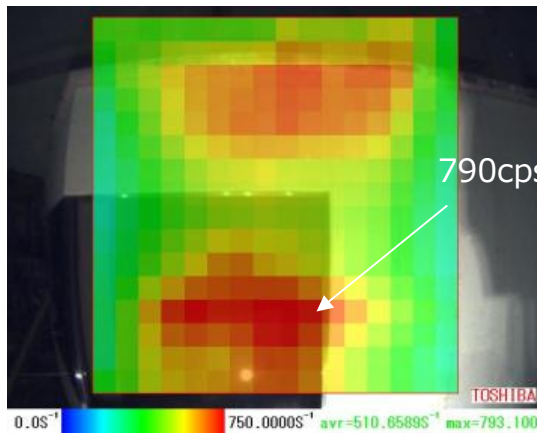
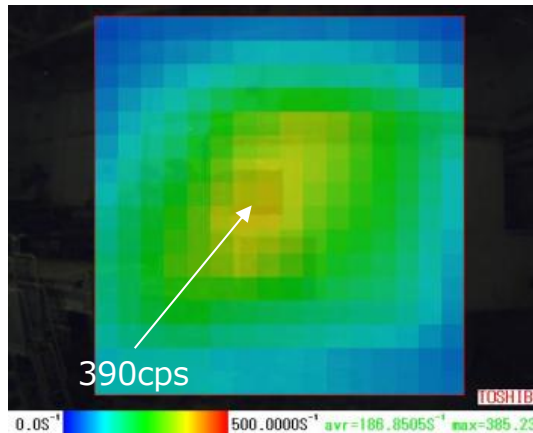
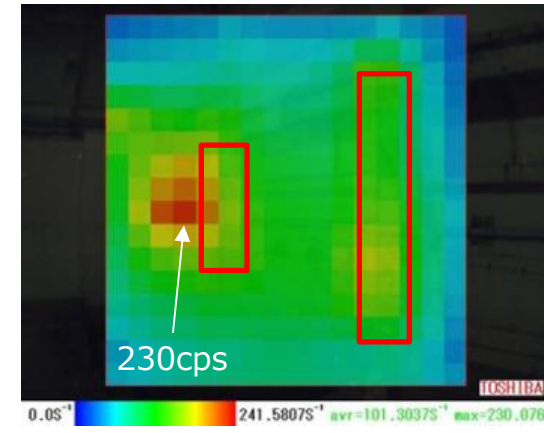
- ・燃料交換機操作室の操作室を中心に汚染レベルが高い。
- ・燃料交換機操作室壁面、窓ガラス外表面のβ線が高くはないので、内部からの線量の可能性が高い。なお、カメラ撮影結果（【参考6】参照）燃料交換機操作室ガラスが破損していることを確認。操作室内部に流入した放射性物質が結露水により流され床面に堆積したと考えられる。
- ・燃料交換機操作室屋上部分が長いのは、長年に亘ってほこりが堆積しており、このほこりに蒸気に随伴した放射性物質が付着したと考えられる。

- ・壁に比べて柱が高い。
- ・柱部分のカメラ撮影結果（【参考6】参照）より水が流れた跡が確認できることから、天井クレーンランウェイガード上面に堆積した放射性物質が流れた影響と考えられる。
- ・エレベータ室上部が高いのは燃料交換機操作室上部と同様と考えられる。

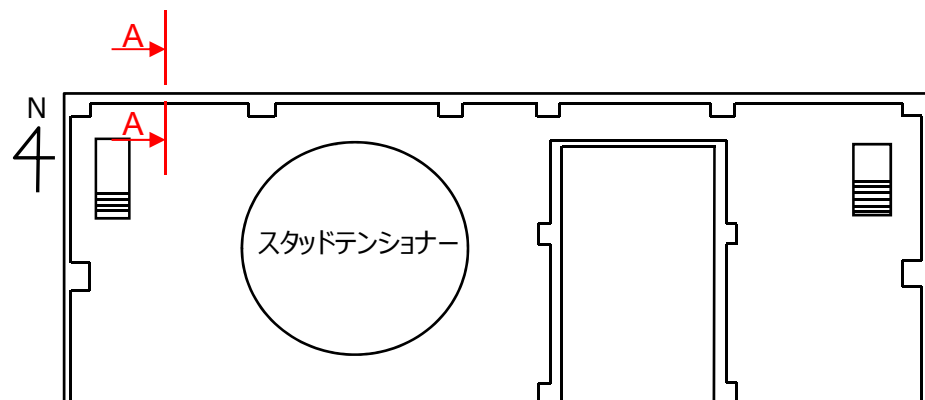
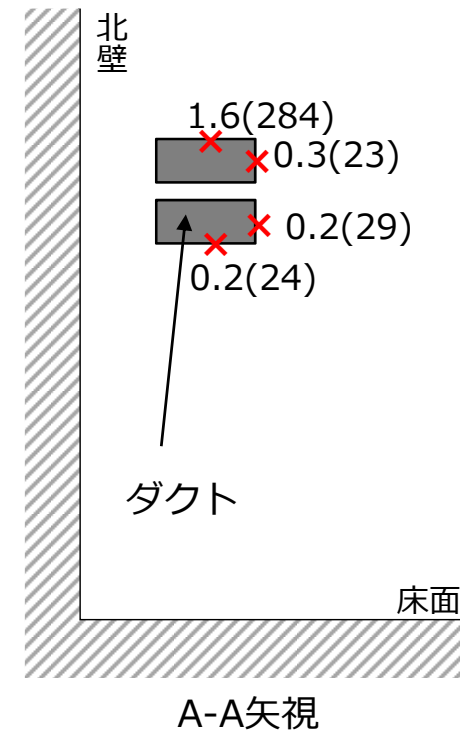
【参考2】表面線量率⑤ <ダクト>

ダクトの側面の表面線量率は北壁の表面線量率と同程度であることから、ダクト内が極度に汚染している可能性は低い。

ダクト上面の表面線量が高いのはランウェイガード上面と同様に長年に亘ってほこりが堆積しており、このほこりに蒸気に随伴した放射性物質が付着したと考えられる。

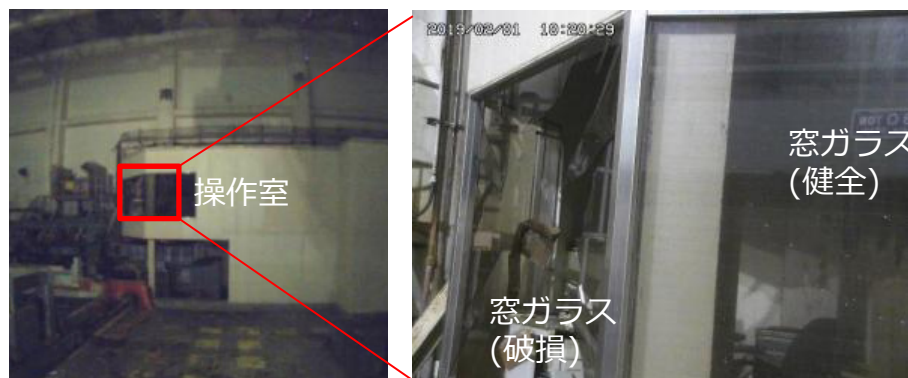
【燃料交換機 操作室】

- 燃料交換機操作室の屋上面の表面線量率は壁面に比べて高い。屋上面はランウェイガード上面と同様に長年に亘ってほこりが堆積しており、このほこりに蒸気に随伴した放射性物質が付着したと考えられる。
- 燃料交換機操作室壁面のコリメート γ の測定結果から屋上付近と床面付近が高くなっており、 γ カメラ撮影結果と同様の傾向を示している。
- 燃料交換機操作室ガラスが破損していることを確認しており、操作室内部に流入した放射性物質が結露水により流され床面に堆積したと考えられる。

- ・燃料交換機 操作室の2階の窓ガラス2枚のうち1枚が割れていることを確認。

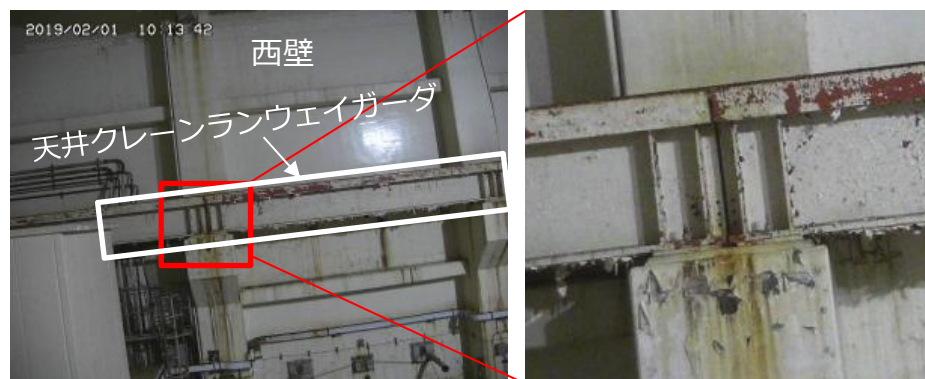
【天井クレーンランウェイガード】

- ランウェイガード上面の表面線量率が高い傾向がみられた。
- ランウェイガード上面は、長年に亘ってほこりが堆積しており、このほこりに蒸気に随伴した放射性物質が付着したと考えられる。

- ・天井クレーンランウェイガードは柱部に継ぎ目による隙間があり、雨水等が当該隙間を経由して柱部に水が流れた跡を確認。

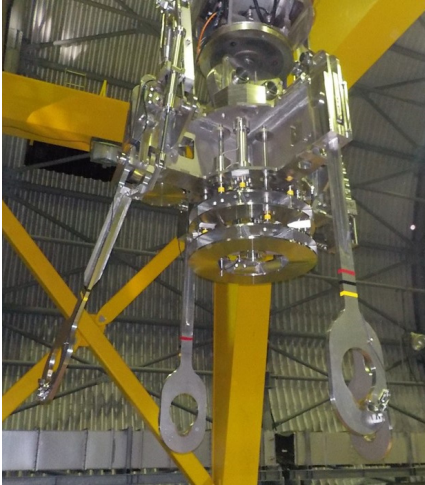
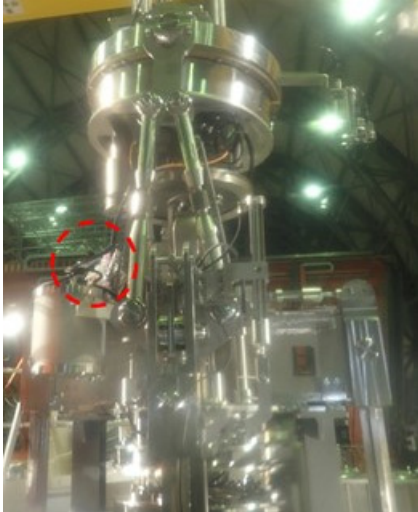
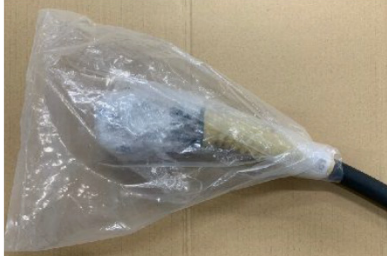
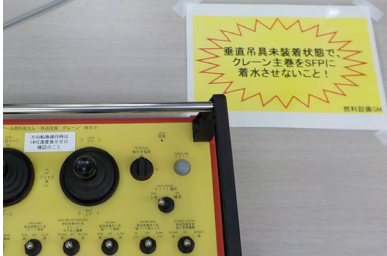
2. 訓練中に確認された事象 ③垂直吊具用ケーブルコネクタ浸水事象

発生事象	垂直吊具用ケーブルコネクタ浸水事象
<p>概要</p>	<p>クレーン主巻に設置されている垂直吊具用ケーブルコネクタは、垂直吊具を取り外した際に養生(水密性なし)を実施し、主巻に固縛していたが、ITVインターロック試験において、十分な処置を実施せず、当該養生のまま主巻を使用済み燃料プール（以下、SFP）に浸水させ、当該コネクタを水没させた。</p> <div style="display: flex; justify-content: space-around; align-items: flex-start;"> <div style="text-align: center;">

<p>注意喚起表示</p> </div> </div>
<p>原因</p>	<p>垂直吊具用ケーブルコネクタの養生状態の確認が不足し、十分な処置を実施せず主巻をSFP内に浸水させたこと。</p>
<p>対応</p>	<ul style="list-style-type: none"> ✓ 浸水したケーブルコネクタを交換し、抵抗測定・動作確認を行い、健全性を確認した。(3月17日完了) ✓ クレーン操作者が誰でも認識可能とするために、遠隔操作室の操作卓へ「垂直吊具未装着状態で、クレーン主巻をSFPに着水させないこと」の注意喚起表示を掲示した。(3月13日完了)
<p>備考</p>	<p>燃料取り出し期間中は、垂直吊具を取り外さない。また、取り外した状態で容器を取り扱うことはないため、輸送容器落下等につながる事象ではない。</p>

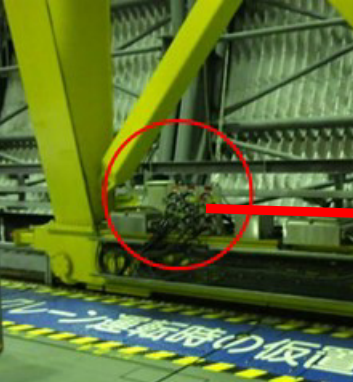
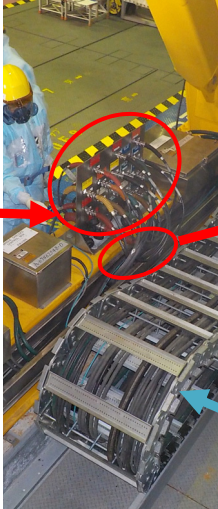
2. 訓練中に確認された事象 ④ケーブルベアによるケーブル巻き込み事象

発生事象	ケーブルベアによるケーブル巻き込み事象
概要	<p>訓練実施中、垂直吊具の補アームの跳ね下げ※操作が出来なことを確認した。 ※垂直吊具の補アームは開いた後、水平に円を描く形で振り上がる。キャスク吊り上げ時にアームが干渉しないための動き。</p>
原因	<p>垂直吊具制御ケーブルの損傷を確認した。また、ケーブルベア（以下、ベアという。）可動域及びベアを構成する部品にケーブル被覆の一部と考えられる破片の付着を確認したため、ケーブルがベアに巻き込まれ損傷したと判断した。 ケーブルとベアの干渉確認が不足していたことが原因と判断した。</p> <div style="display: flex; justify-content: space-around; align-items: flex-start;"> <div style="text-align: center;">

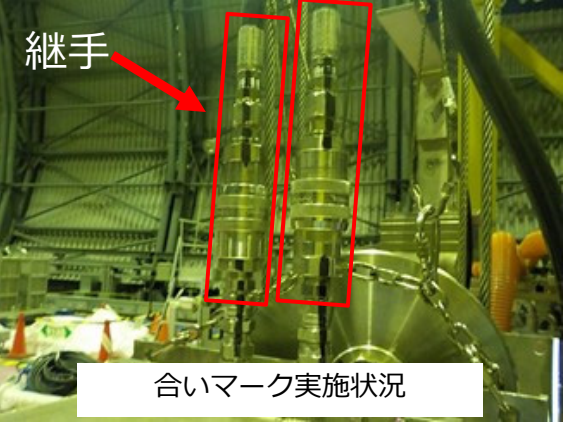
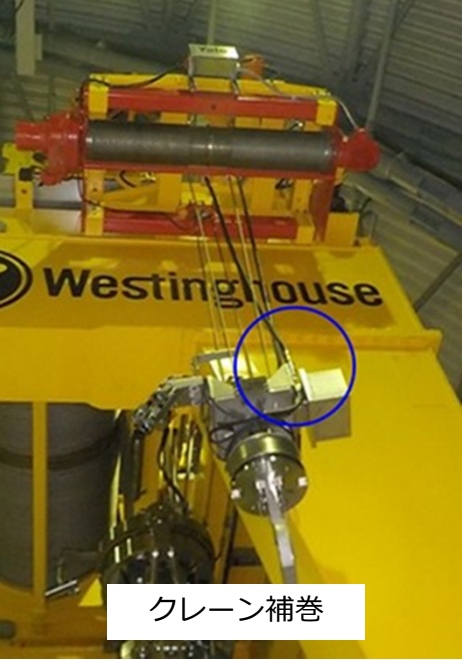
2. 訓練中に確認された事象 ⑤駆動水圧供給系駆動用流体の漏えい事象

発生事象	駆動水圧供給系駆動用流体の漏えい事象
概要	SFP水浄化装置設置のため当該装置を運搬中に、浄化装置上部が駆動水圧供給系の駆動用流体で濡れていることをITVで確認した。 クレーン補巻を確認し、駆動水圧供給系ホース継手部から駆動用流体が漏えいしていることを確認した（1滴／1秒）。
原因	駆動水圧系ホース継手部に、補巻操作による引っ張り力、回転力の影響が生じたことによる、ゆるみが原因と判断した。
対応	<ul style="list-style-type: none"> ✓ 増締めを実施し、運転圧にて漏えいのないことを確認した。（2月26日完了） ✓ 当該継手のITV監視可能位置に合いマークを付し、ゆるみが生じていないことを事前に確認することで未然に漏えいを防ぐ。 ✓ 事前確認について、日常点検で使用しているチェックシートに反映した。 <div style="display: flex; justify-content: space-around; align-items: center;"> <div style="text-align: center;">

<p>クレーン補巻</p> </div> </div> <ul style="list-style-type: none"> ✓ 類似箇所について、同様の対策を実施済（3月15日完了）
備考	駆動水圧が喪失した場合でも、吊り荷の状態は維持されるため、吊り荷の落下等につながる事象ではない。

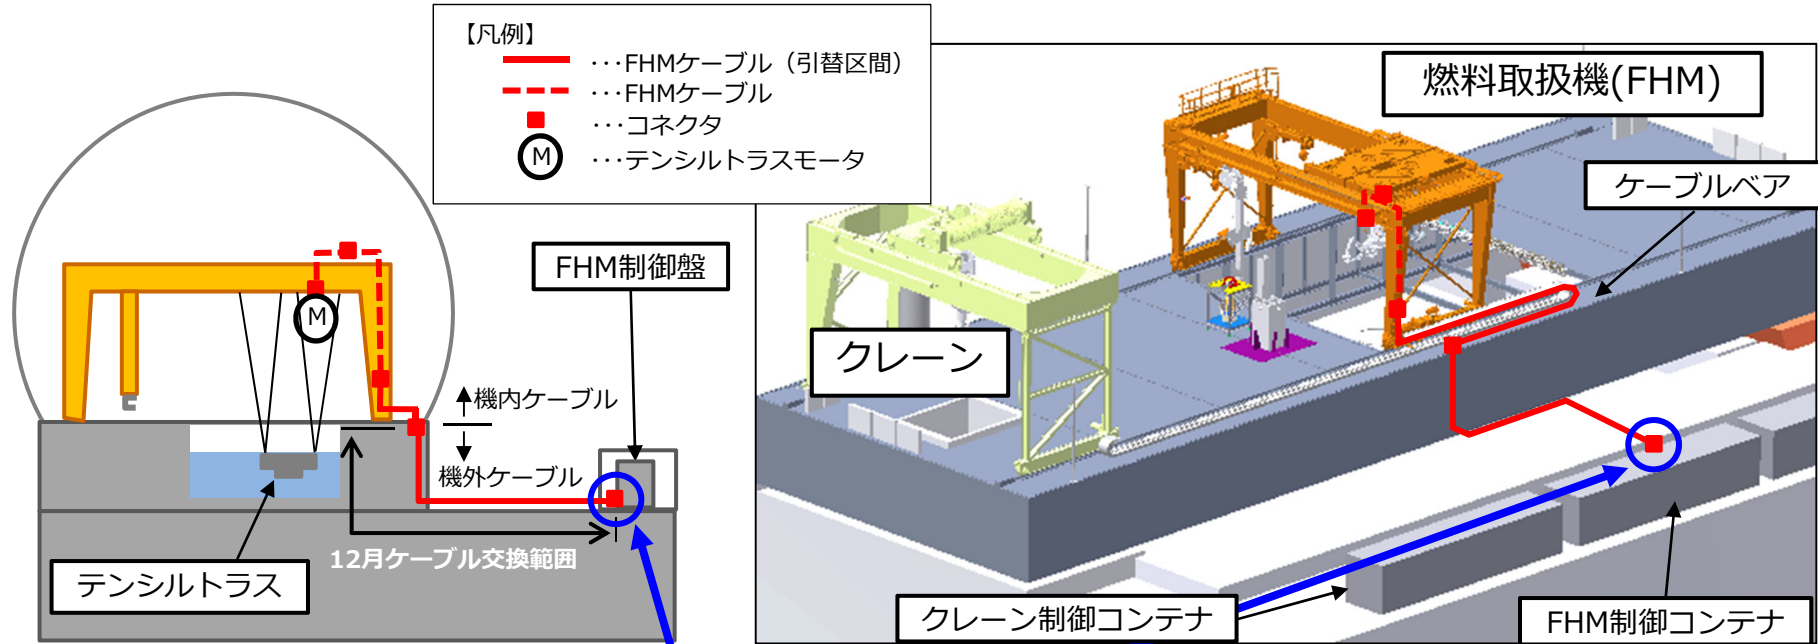
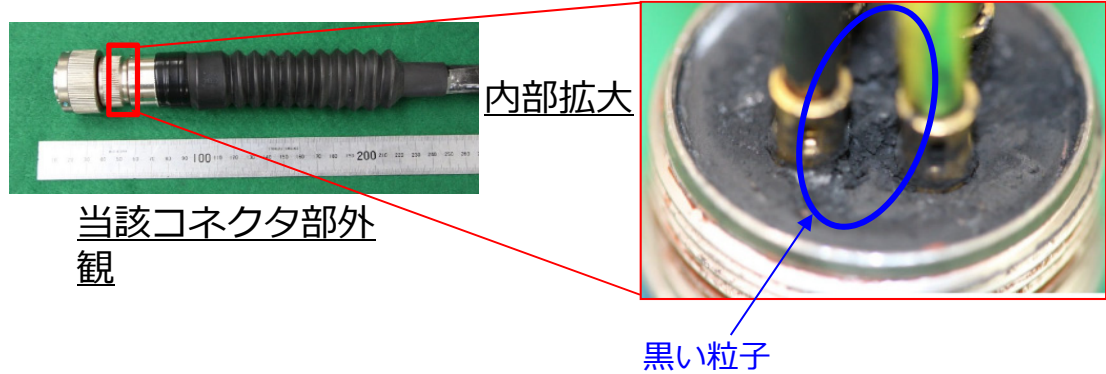
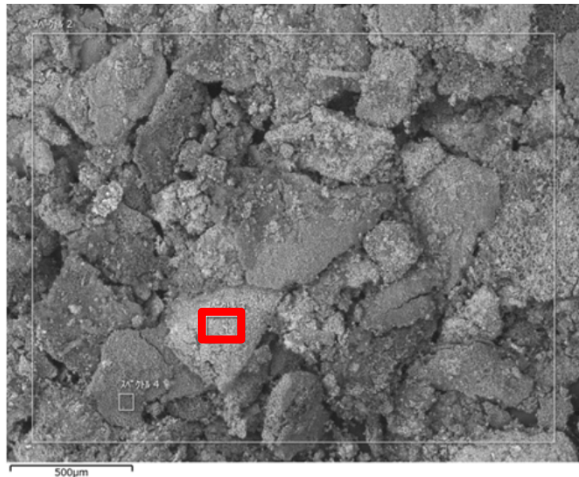
【参考】 テンシルトラスホイスト#1ケーブルコネクタ故障箇所について **TEPCO**

調査の結果、コンテナ内FHM制御盤に接続されているケーブルコネクタ部に絶縁抵抗不良があることが判明。

- ▶グロメット内表面に黒い粒子が付着。
- ▶ブーツ内に水分、異物は無かった。
- ▶黒い粒子を洗浄すると絶縁抵抗が回復。
- ▶元素分析の結果、黒い粒子はコネクタ内パーツのグロメットの主成分でもある炭素や添加剤の主成分でもあるSiが支配的であることは確認できたが、原因特定に向け引き続き詳細な元素分析を継続実施中
- ▶金も検出されているがピンの金メッキが融解して黒い粒子に混入したものと推定

- ・炭素やシリコンが主として検出されている。これはグロメットの材質であるネオプレンゴムの主成分である炭素や、ゴムの添加剤のシリコンであると考えられる。
- ・アルミ、チタン、ニッケルも検出されており、これらは埃に含まれるメジャーな元素である。程度として微量な割合であるため、短絡・地絡に影響を与えるほどの大きさの異物とは断定しにくい。

- モータ駆動装置を試運転し、健全性の確認および過電圧発生の有無確認を行う（推定1関連）
- 詳細な元素分析の継続、製作時の作業状況の確認等により黒い粒子の物質特定（推定2関連）

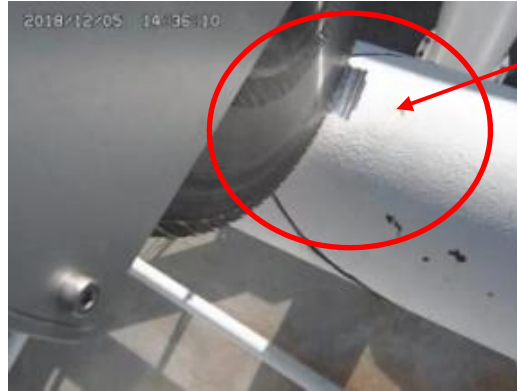
水平材切断横ブレ画像

強風により装置が揺れたため切断口が横に広がった。
また、横ブレによりチップソーに刃こぼれが生じた。

- 鉄塔の水平材切断の際に切断装置の横ブレに伴う、チップソーに刃こぼれが生じたことにより横ブレを防止するガイド部材の追加を行う。

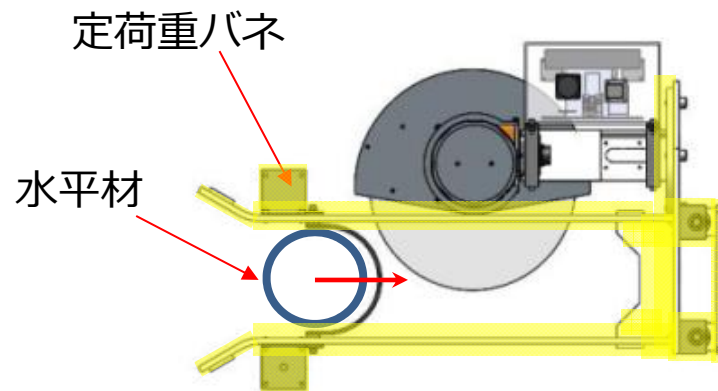
鉄塔水平材切断装置ガイド部材追加

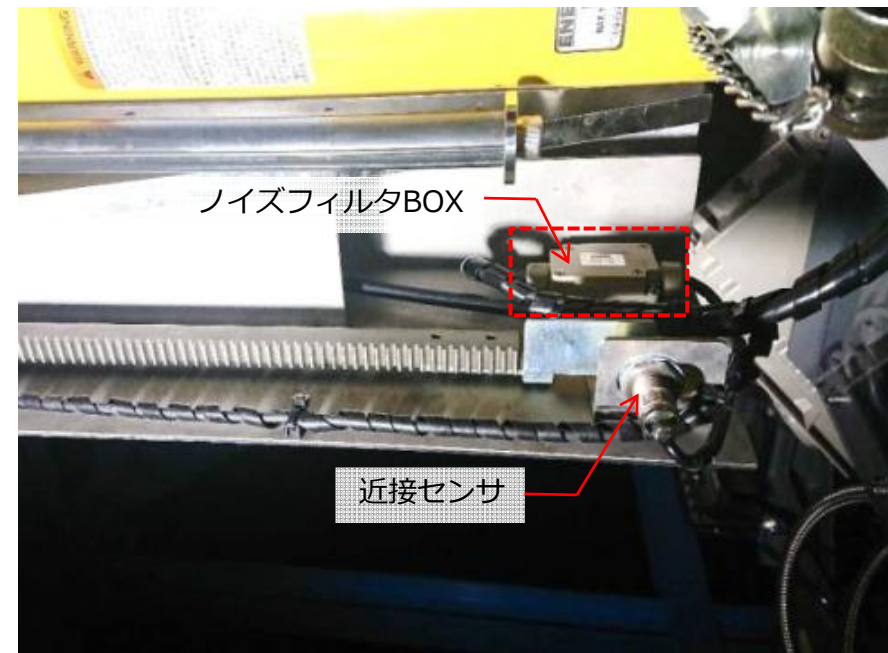
ノイズフィルタBOX写真

- 遠隔解体装置のクランプの初期位置および各装置の原点やリミット位置の管理を行う目的で設置している近接センサが装置のノイズを拾ってしまい故障してしまうリスクを低減するため、近接センサ周囲にノイズフィルタBOXの追加を行う。

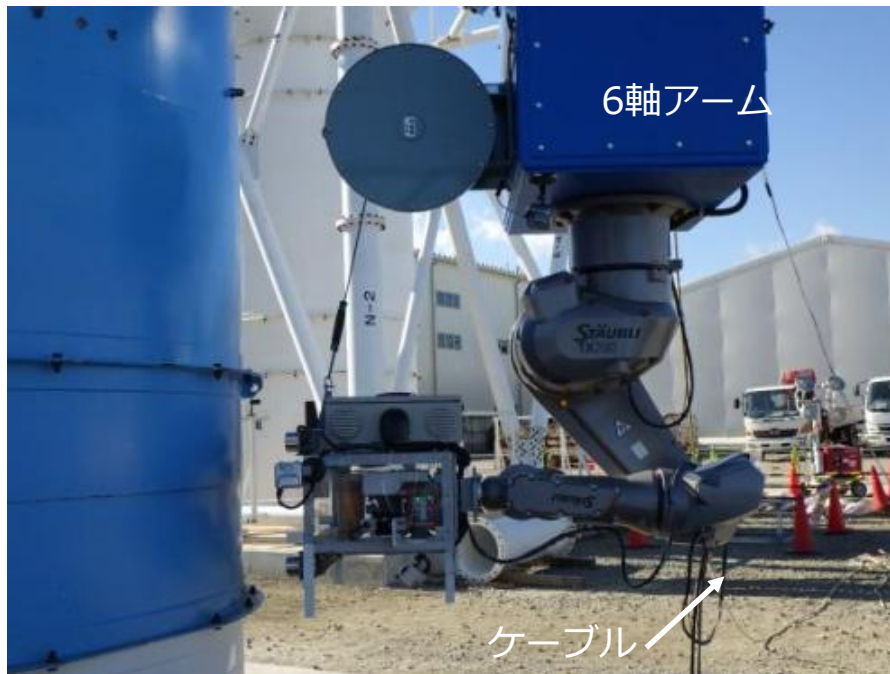
6軸アームロボットケーブル保護材
設置前

- 遠隔解体装置への電氣的保護対策を目的として各装置のケーブルが装置金属部に直接接
触する可能性のある箇所に対してケーブル保護材を取り付けさらに整線の見直しを行う。
以下に6軸アームロボットのケーブルへの保護材の一例を示す。

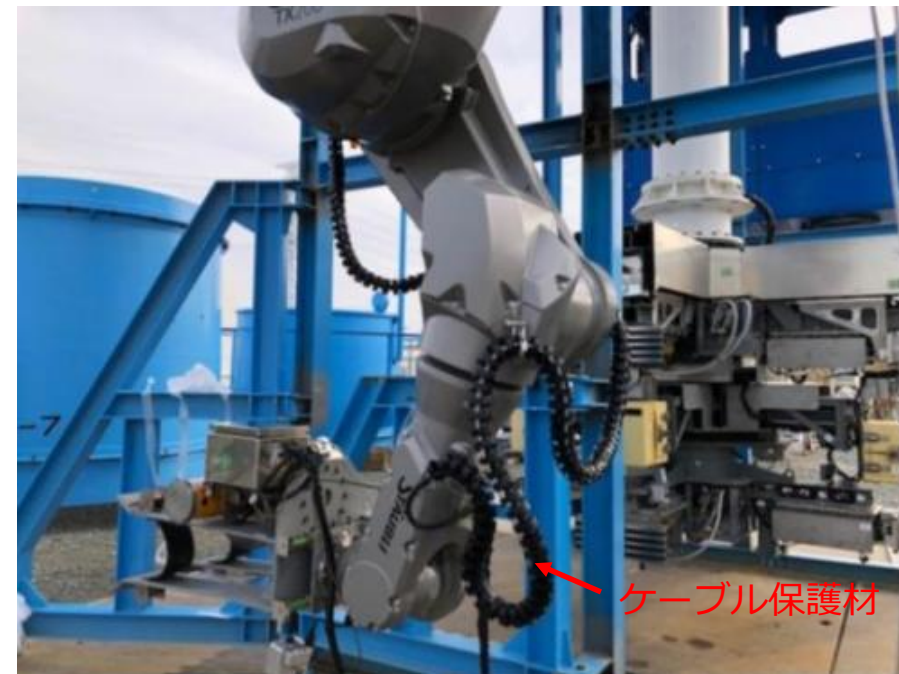
6軸アームロボットケーブル保護材
設置後

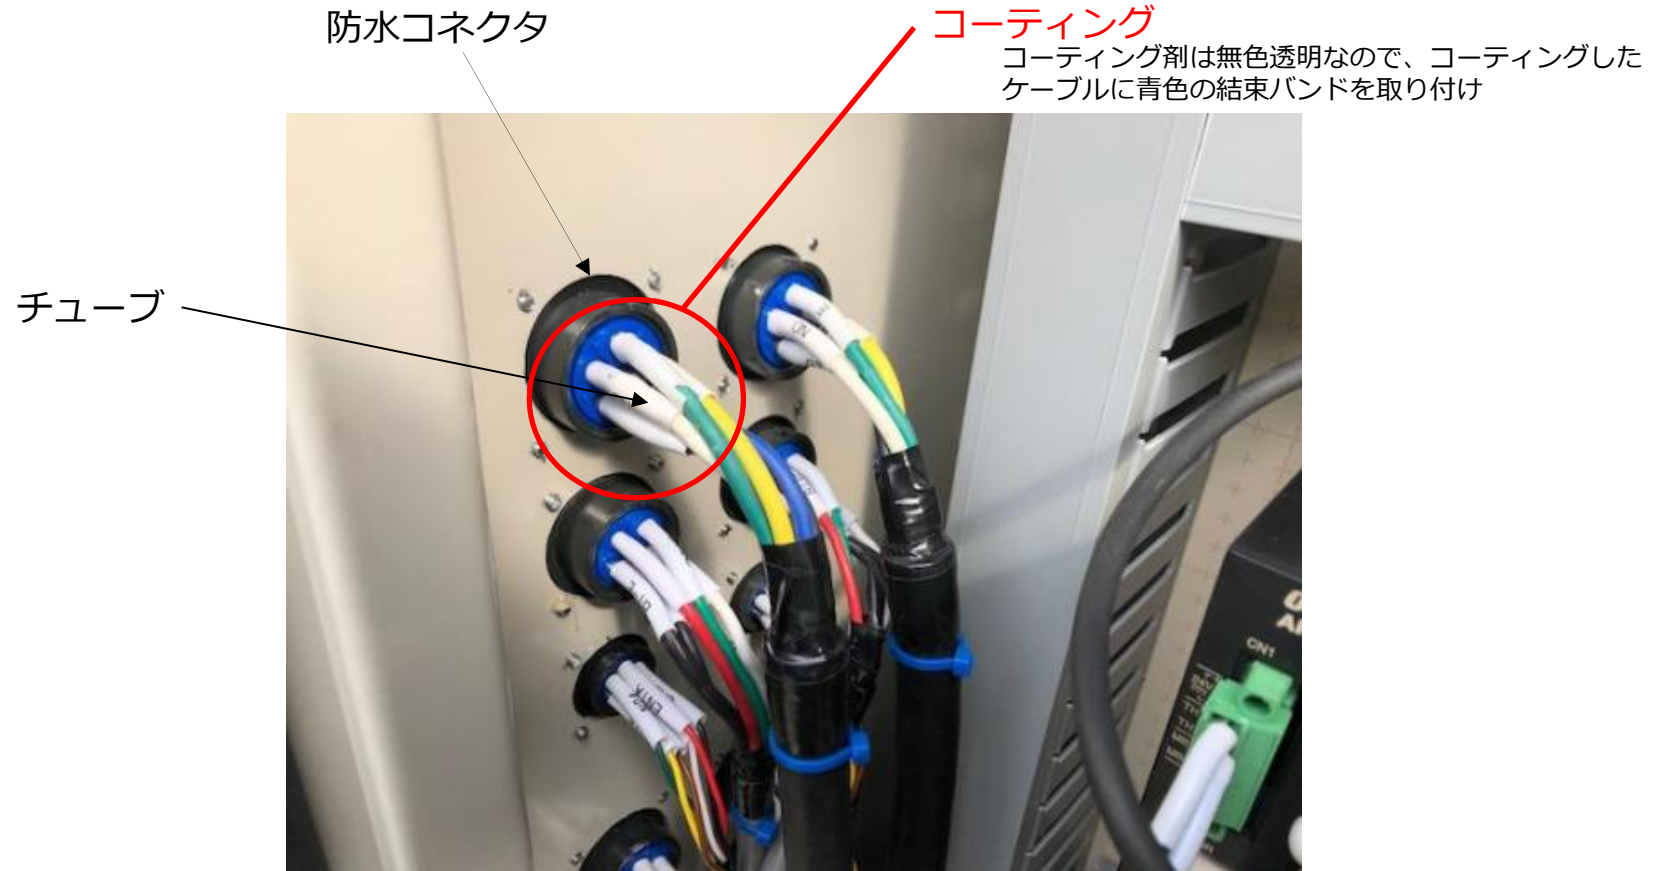
チューブ取り付け前にコーティングを実施し、チューブ取り付け後に再度コーティングを実施

- 解体装置の制御盤（防水型）の結露対策を含めた更なる防水性向上のうち、一例として「盤内ケーブル接続部を絶縁被膜でコーティング」を示す。

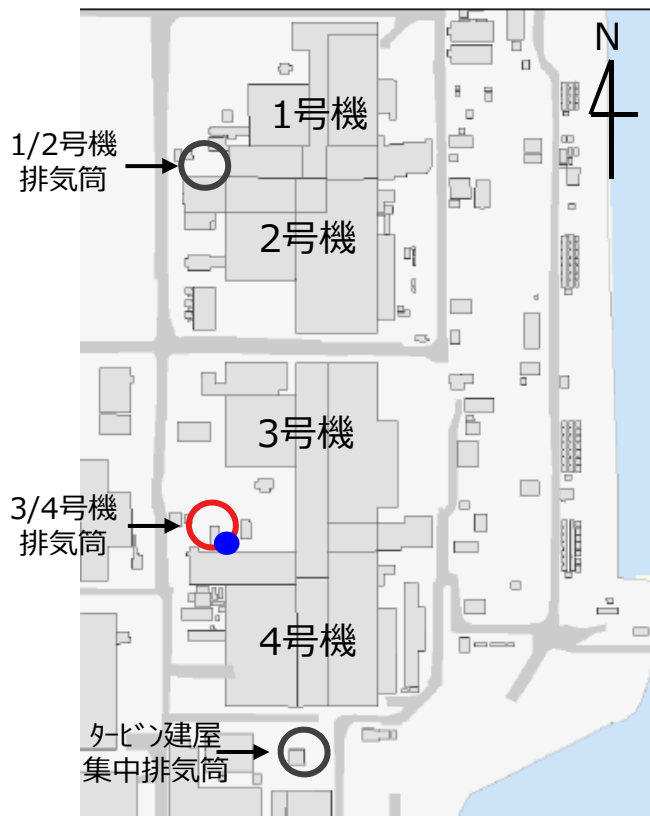
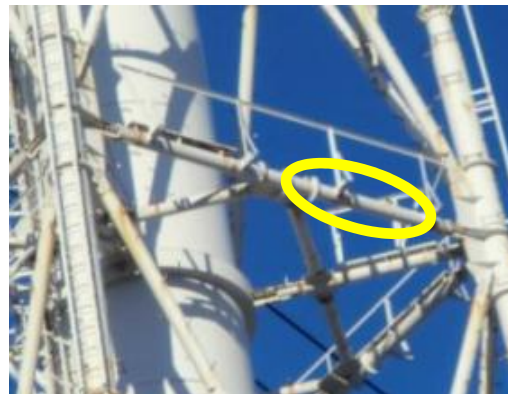
- 2019年1月9日、4号機廃棄物処理建屋周辺において、3/4号機排気筒の地上から高さ約76mにあるメンテナンス用の足場材が落下していることを確認した。
- 当該エリア含む構内4カ所の排気筒において、直ちに半径33mの範囲を区画・立ち入り規制を行い、安全を確保する対応を取っている。
- 現在、同様の落下リスクが無いかな二次部材を中心とした臨時点検を実施すると共に、規制エリア内での安全通路整備等を進めている。

メンテナンス用の足場があった箇所
(地上約76m)

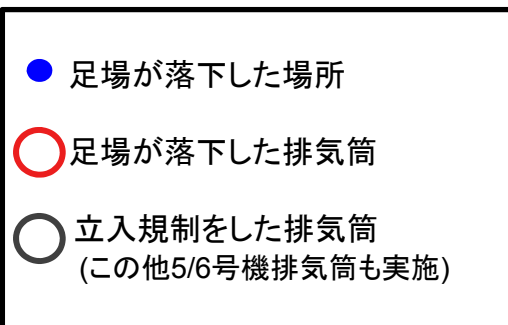
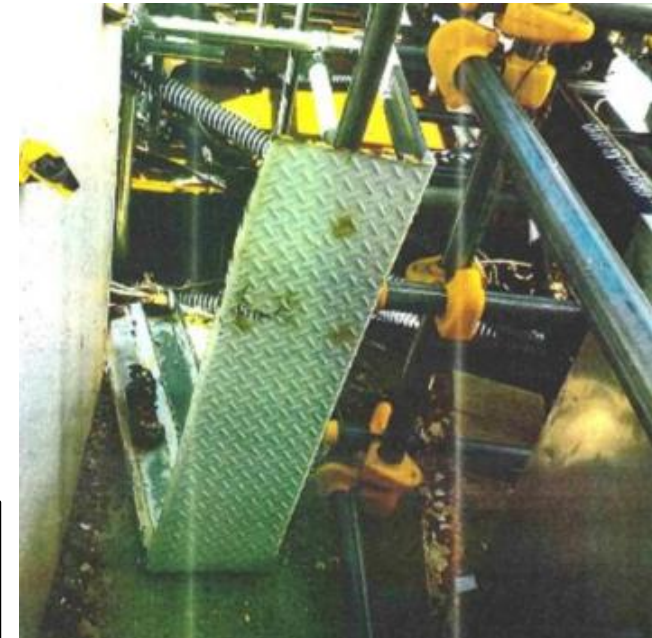
落下した点検用の足場

- 3/4号機排気筒は、昭和47年に竣工しているが、今回の落下部材は、昭和63年に改造工事に取り付けられた足場材(一部、竣工時部材含)である。

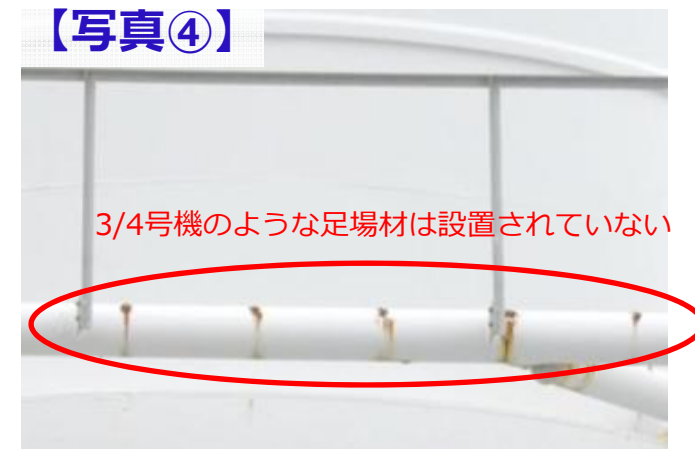
5/6号機の鉄塔
南面 地上76m付近

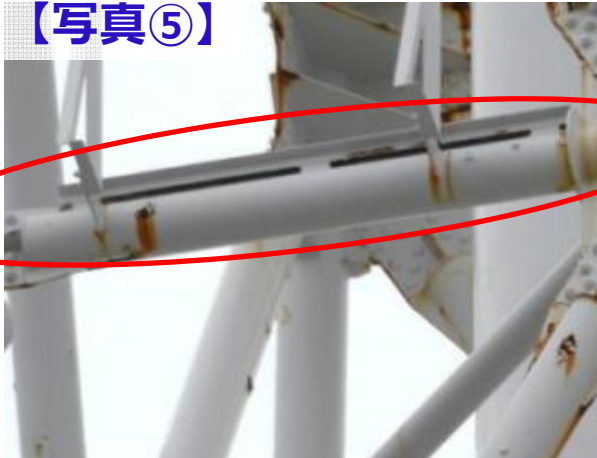
【写真⑤】

1/2号機 落下しないと推定される足場材
北面 地上100m付近

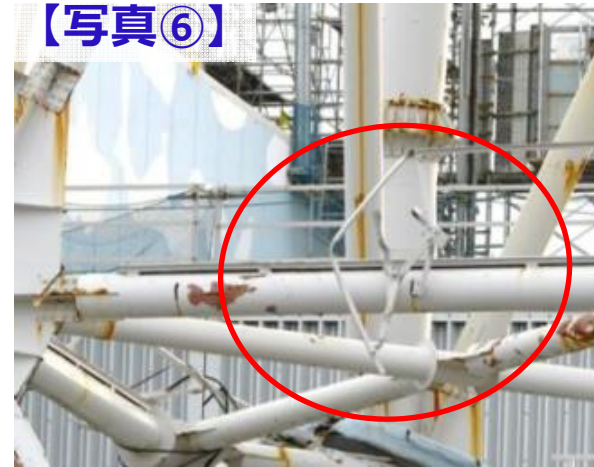
【写真⑥】

1/2号機 変形した手摺り
北面 地上30m付近

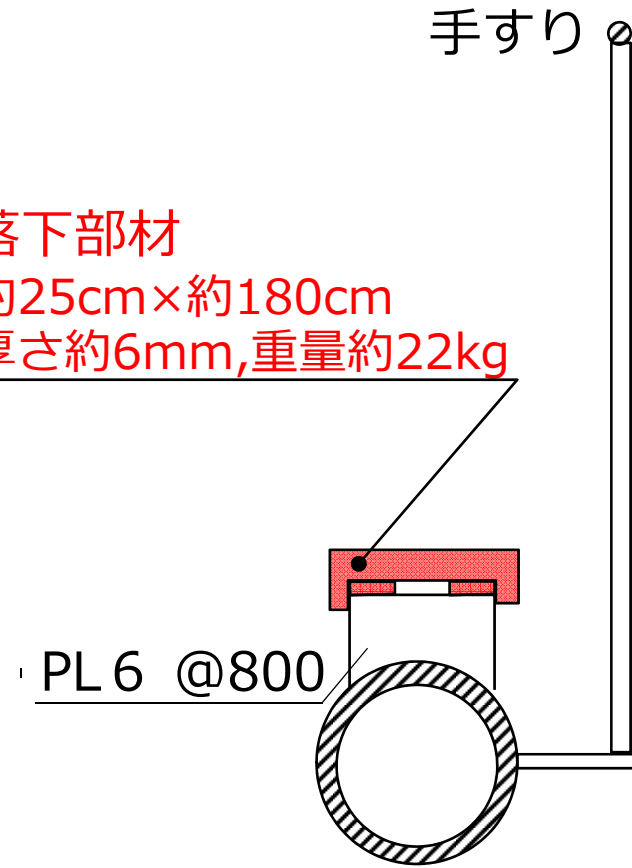
断面図

落下部材
約25cm×約180cm
厚さ約6mm,重量約22kg

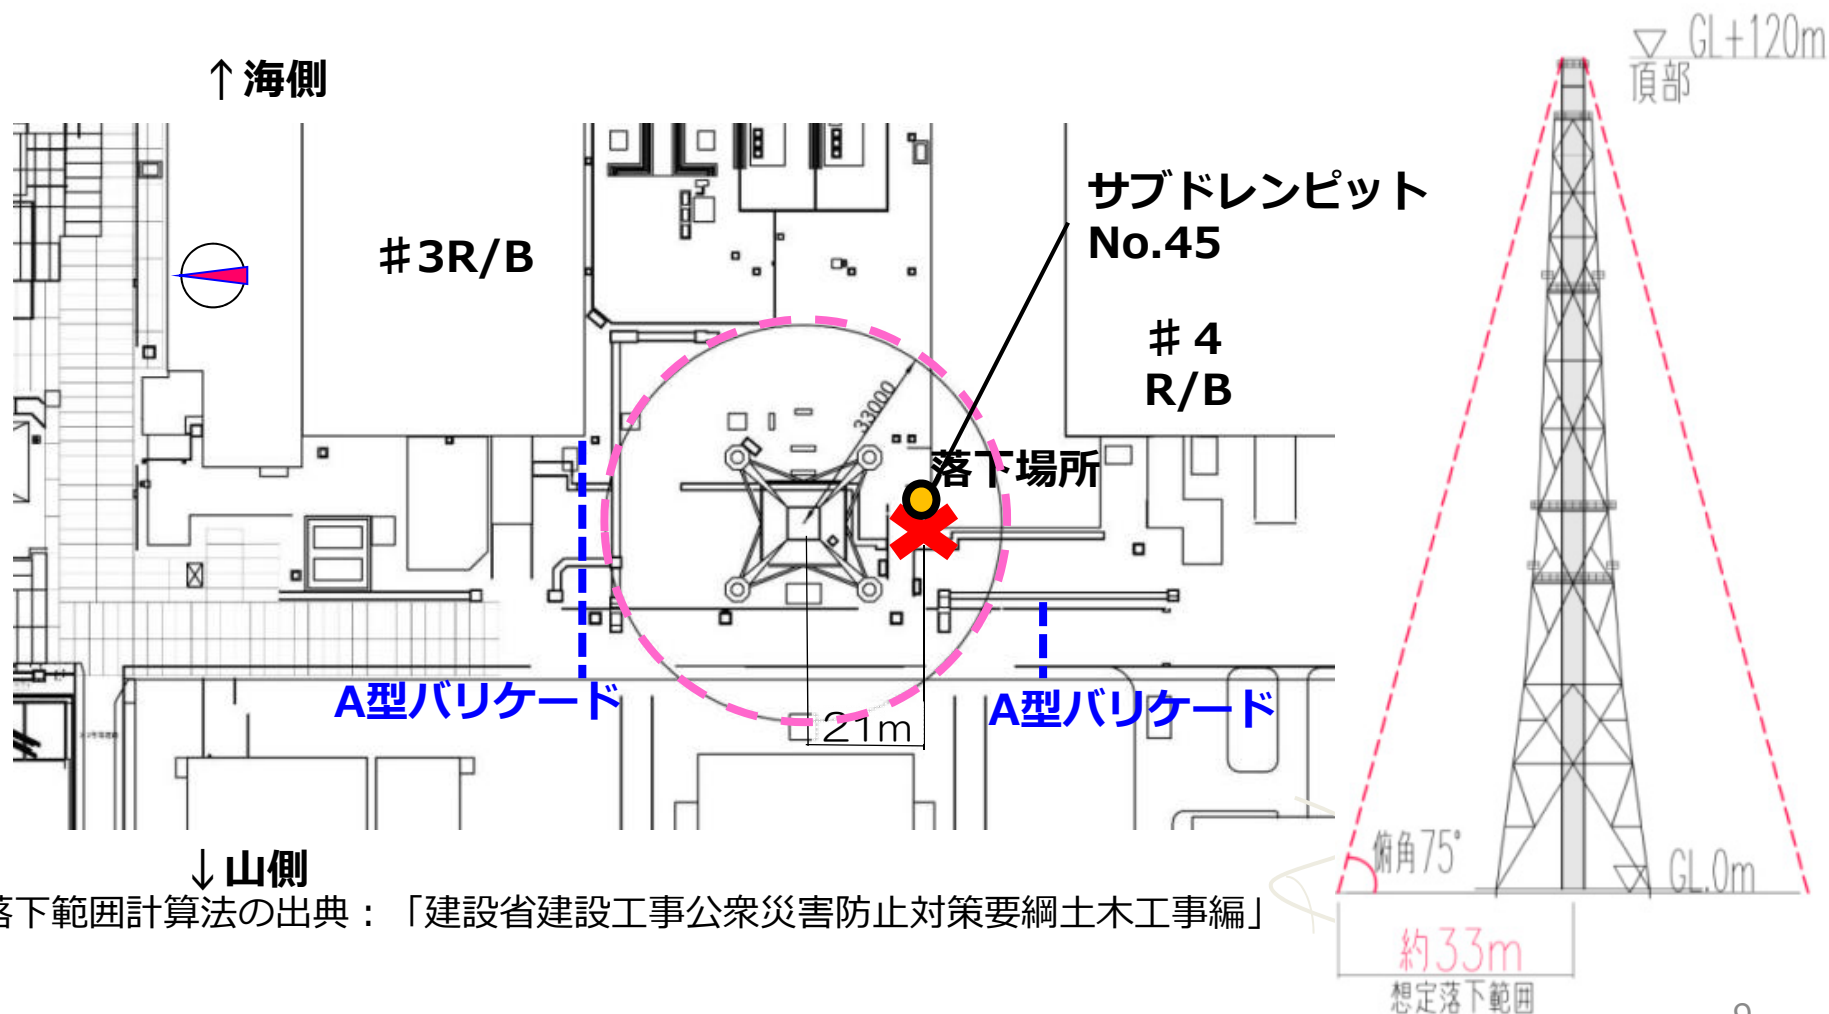
- 1月9日には、応急処置として排気筒中心から半径33mの範囲を区画し立ち入り規制を図った。
- 当該排気筒を含む構内4箇所の排気筒においても同様な措置を実施した。
- なお、規制エリア内での作業やパトロールを想定し、通過・作業運用ルールを定め、所員・協力会社に周知している。
