東京電力福島第一原子力発電所の 中期的リスクの低減目標マップ^o (2019年3月版) について

原子力規制庁

東京電力福島第一原子力発電所の中期的リスクの低減目標マップ(2019年3月版)

東京電力福島第一原子力発電所の 現状概要

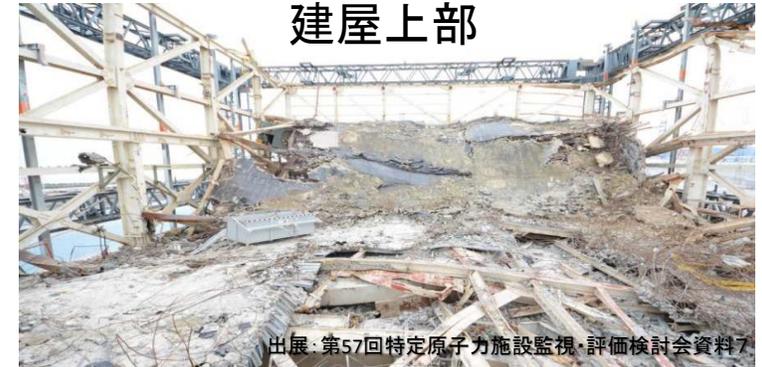
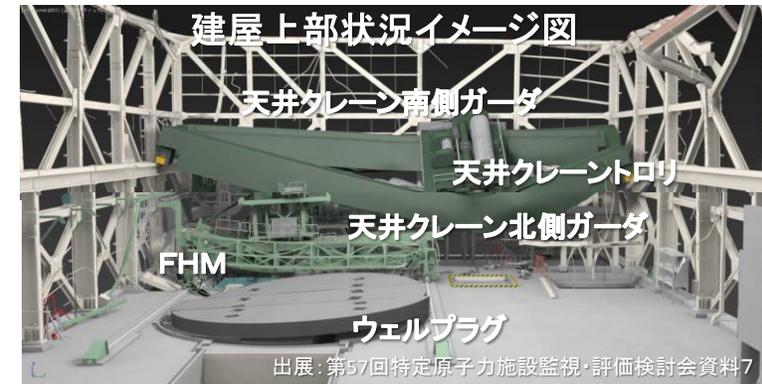
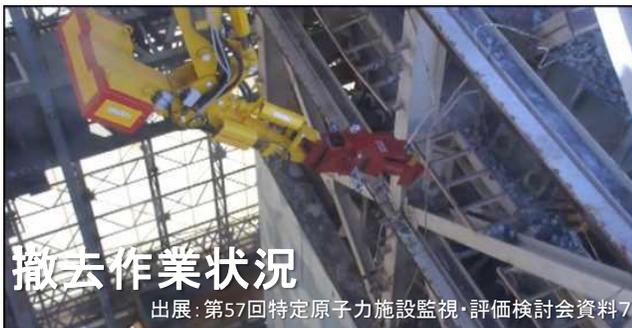
建屋上部

建屋上部状況イメージ図

- ・2018年1月からオペフロ北側のガレキ撤去を開始
- ・オペフロ全体のガレキ撤去は2021年度完了を目処に作業中

- ・使用済燃料プールの上部に天井クレーン等の大型ガレキが残っている
- ・ウェルプラグ内側の線量が非常に高く(2Sv/h)処置方針の検討が必要

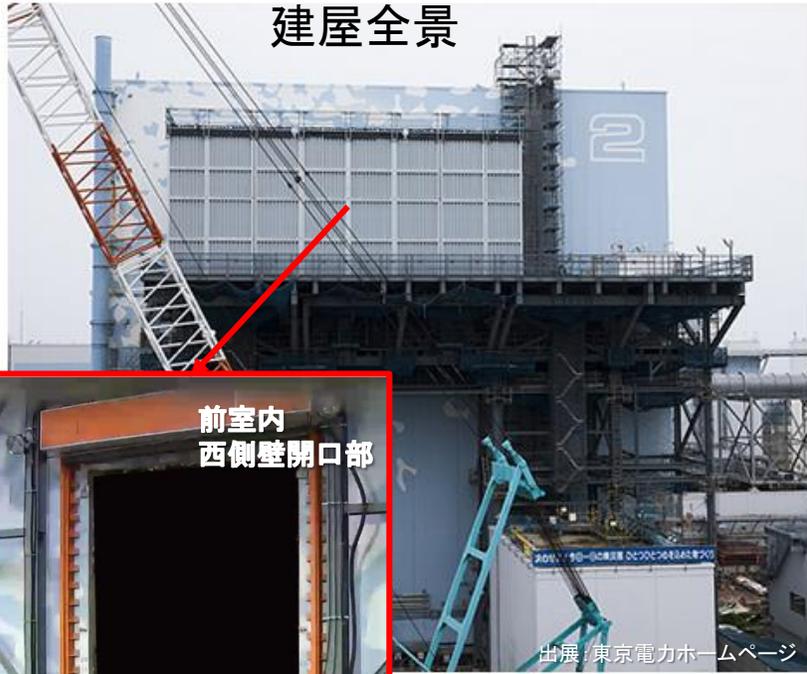
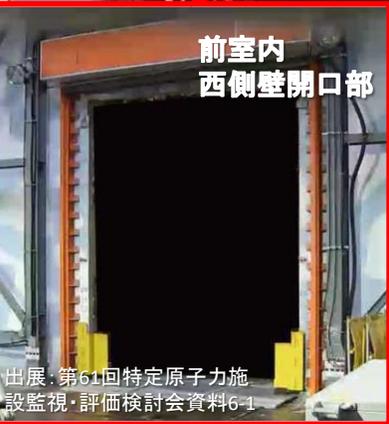
2号機の現状について

- ・2018年6月に前室内西側壁開口部を設置
- ・オペフロ内残置物移動・片付後調査中

・今後、原子炉建屋上部解体作業計画・工程の立案が必要

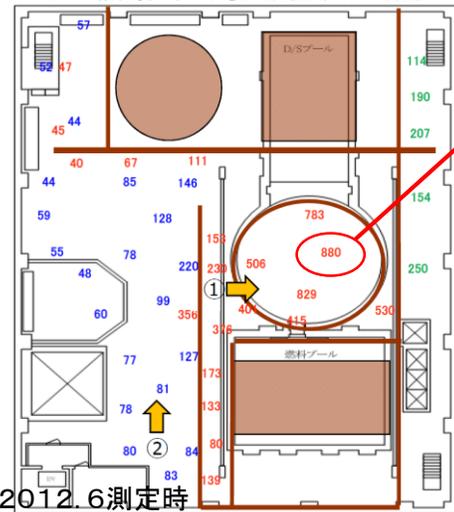
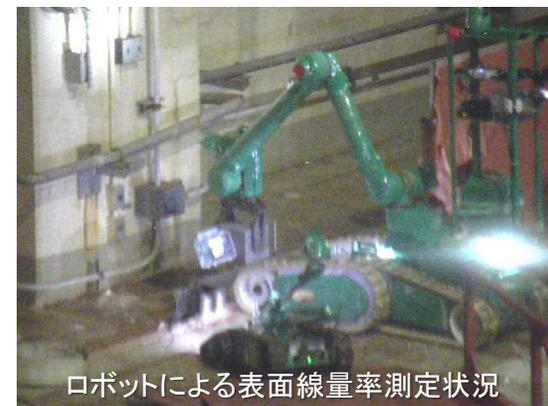
オペレーティングフロア線量分布

最大
148mSv/h

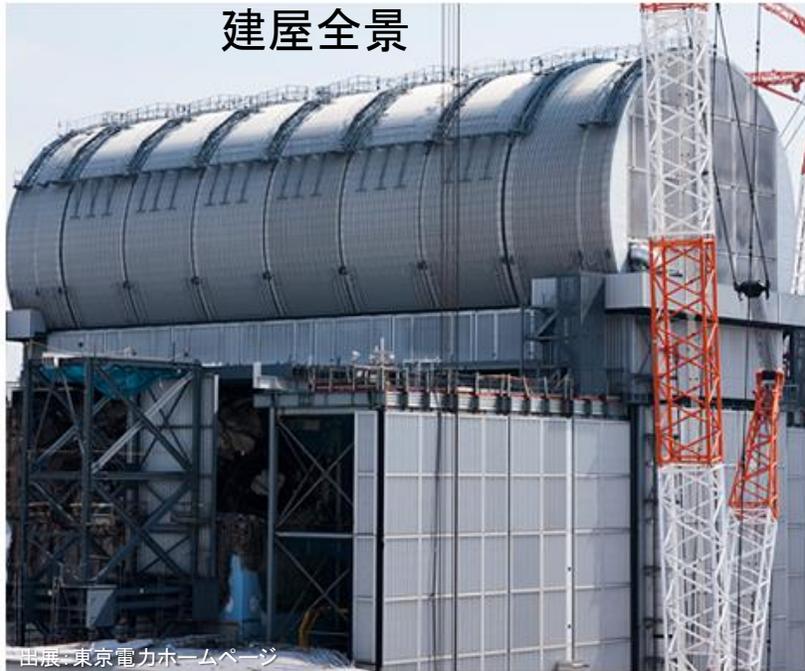
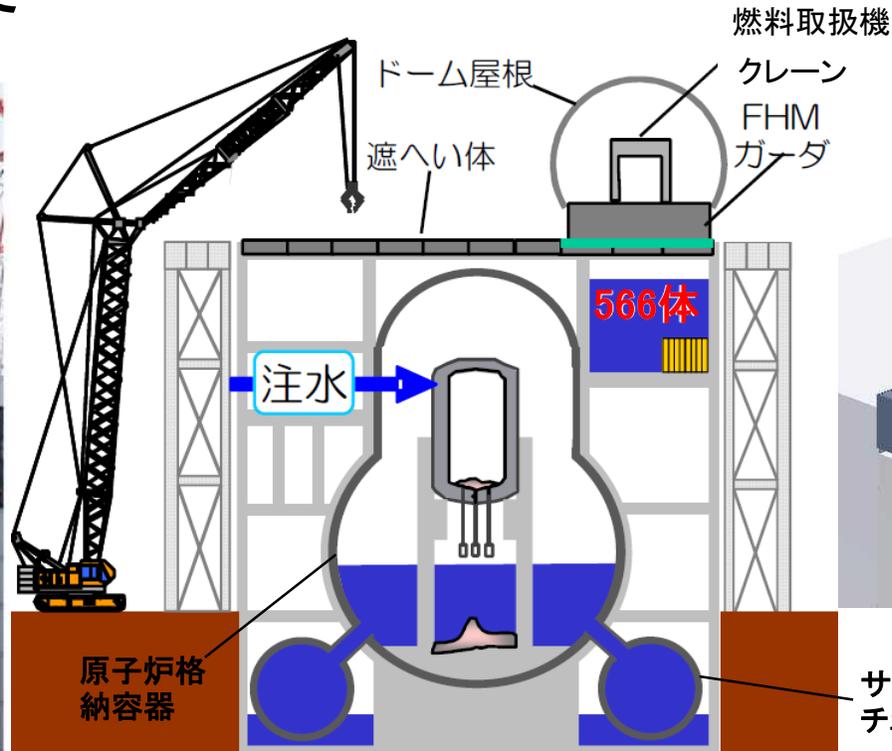
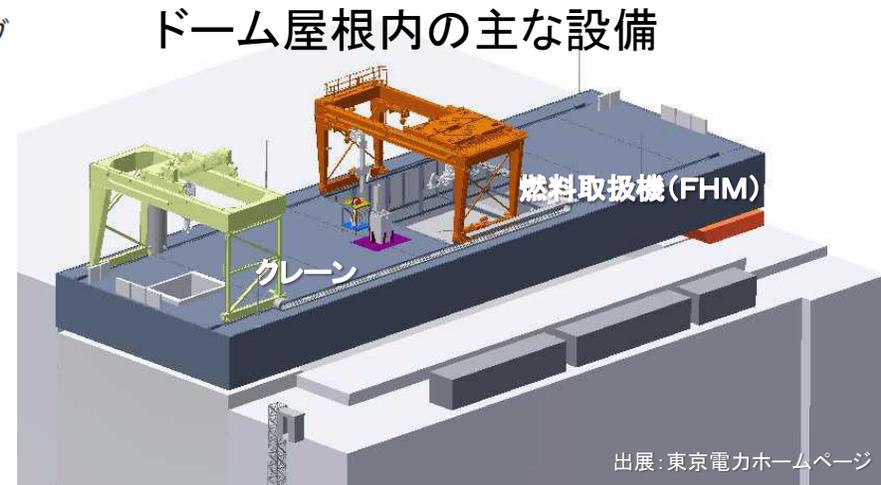
3号機の現状について

- ・2018年2月に燃料取り出し用カバー設置完了
- ・2018年5月以降にFHM及びクレーンに関する不具合が発生したことから、当初2018年度中頃としていた使用済燃料取り出し時期が、対策及び操作訓練を実施した上で**2019年3月末開始を目標に作業中**

・(原子炉格納容器内の水位が高い)サプレッションチェンバ内が満水の状態であることから、万一水が流出した際の影響や、耐震性の検討が必要

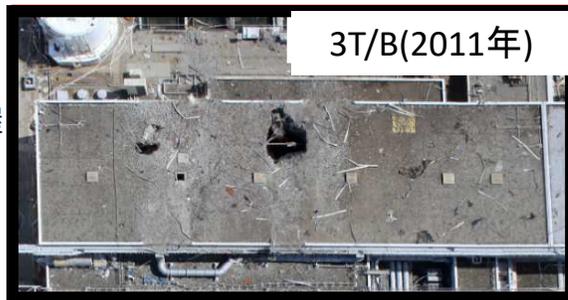
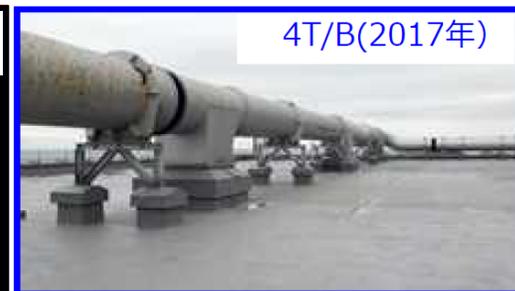
屋根雨水対策状況

汚染源除去・新規防水済
2017年6月30日
雨水排水ルート切替済
(放水路⇒8.5m盤地表面)
屋根面積: 約8,800m²

汚染源除去・新規防水済
2017年8月3日
雨水排水ルート切替済
(放水路⇒8.5m盤地表面)
屋根面積: 約4,200m²

推定流入面積: 約1,000m²
2020年度上期完了予定

(2R/B)雨漏れが生じており、建屋内調査に併せて詳細状況調査し、対策実施予定
