資料 1 - 2 使用済燃料プールからの燃料取り出しに関わる対応状況について

福島第一原子力発電所 1号機建屋プール燃料取出し (原子炉建屋 ガレキ撤去関連調査結果及び北側屋根鉄骨の切断開始について)

福島第一原子力発電所 2 号機建屋プール燃料取出し
(オペフロ内残置物移動・片付(2回目)の実施状況報告と(3回目)の計画)

福島第一原子力発電所 3号機建屋プール燃料取出し (燃料取り出しに向けた進捗状況について)

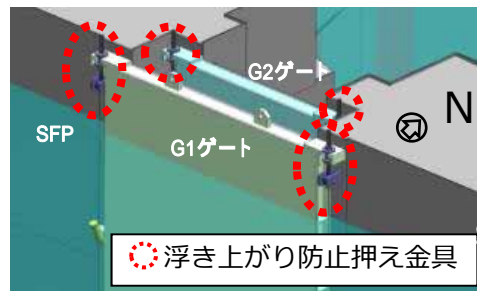
SFPゲート設置状況 (イメージ図)

- ゲート部周辺には手摺等のガレキがあるが、SFP保護等の作業に影響がないことを確認した。
- G1ゲートからの漏えいはなくプールの水密性を確保していること、ゲート間には小片ガレキのみ落下していることを確認した。
- SFPゲートにはゲートの浮き上がりを防止する「浮き上がり防止押え金具」があり、G2ゲートの金具が外れている状況を確認したが、G2ゲートに変形は認められない。

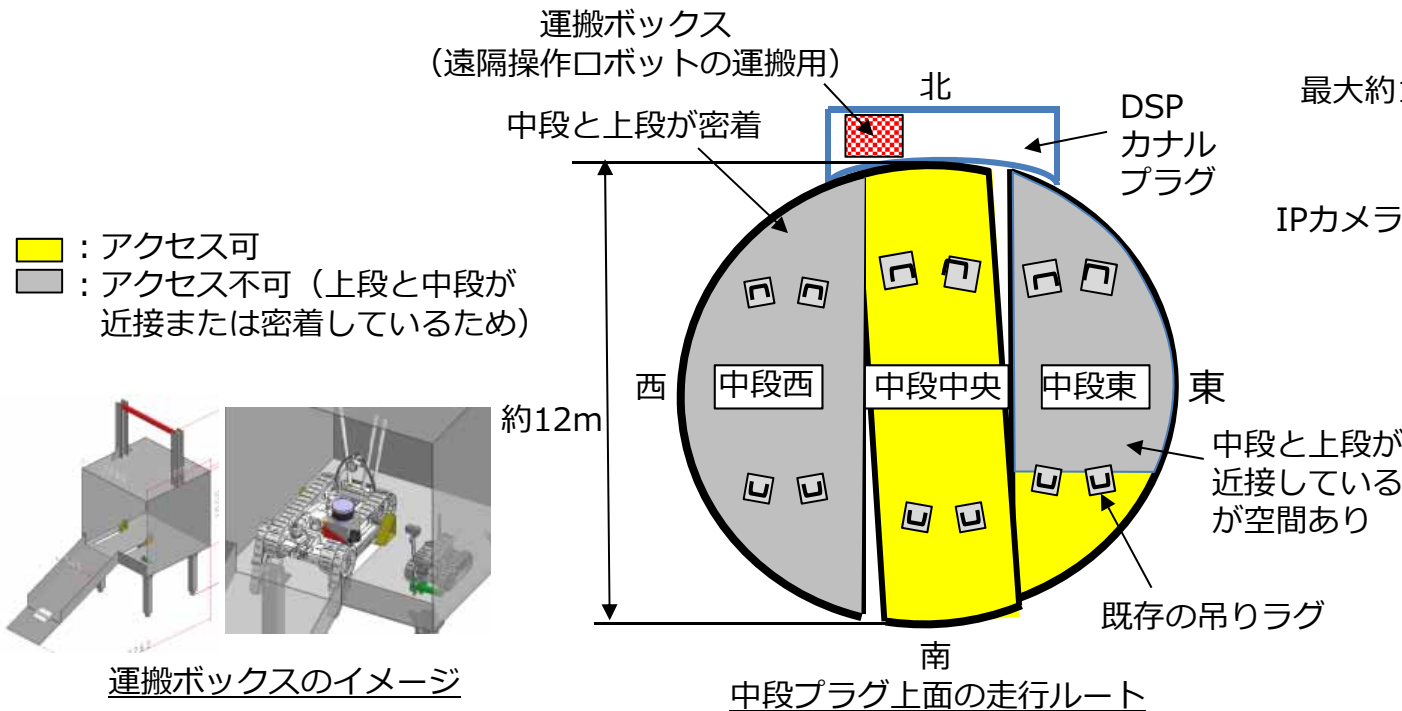
- プラグの保持状態の確認を目的として3D計測を実施し、上段プラグ下面、中段プラグ上面及び下段プラグ西側の一部について、可能な範囲で寸法情報を取得した結果、プラグにたわみ等の変形があることを確認した。
- 今後、得られた結果に基づいて、ウェルプラグの処置について検討していく。

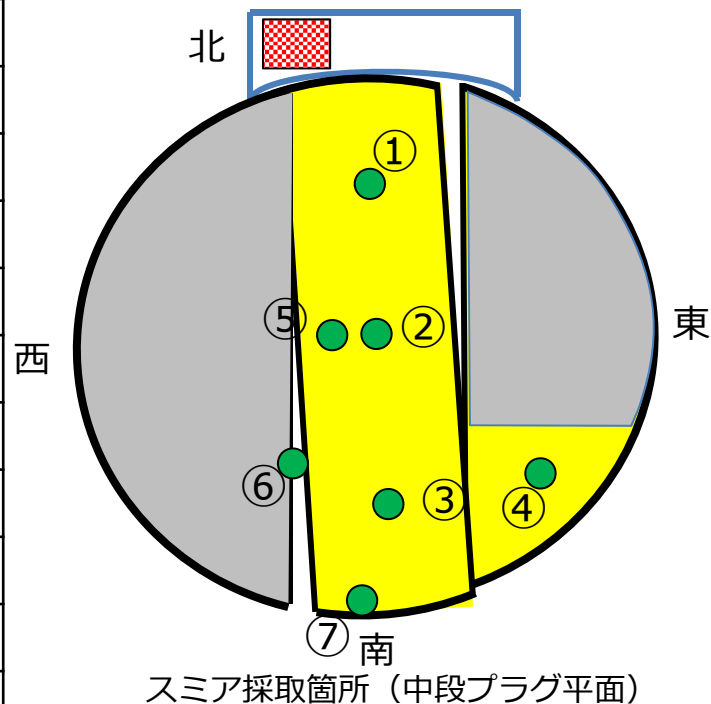
- 調査用ロボットが中段プラグ上面を走行し、アクセス可能な範囲でスミア採取を実施。
- スミアサンプルの分析を行った結果、Cs-134, Cs-137, Co-60, Sb-125, α線放出核種が検出された。
- 線量率の測定結果と合わせ、ウェルプラグ処置の計画立案等に必要となる汚染密度分布を評価する予定。

No	測定箇所	γ線放出核種				α線 放出核種※1
		Cs-134	Cs-137	Co-60	Sb-125	
①	上段プラグ 北側下面	7.0E+3	1.0E+5	6.4E+1	4.8E+3	6.4E-1
	中段プラグ 北側上面	4.7E+3	6.9E+4	1.6E+1	8.4E+2	6.4E-1
②	上段プラグ 中央下面	1.1E+4	1.6E+5	5.5E+1	4.4E+3	1.1E+0※3
	中段プラグ 中央上面	-※2	2E+6	< 8E+1	-※2	6.4E-1※3
③	上段プラグ 南側下面	6.2E+3	9.2E+4	6.3E+1	5.7E+3	<5.7E-1※3
	中段プラグ 南側上面	5.9E+3	8.7E+4	<2.6E+1	7.2E+2	6.4E-1※3
④	上段プラグ 東側下面	1.3E+3	1.9E+4	2.7E+1	1.8E+3	8.5E-1※3
	中段プラグ 東側上面	1.3E+3	1.9E+4	4.8E+0	1.9E+2	<5.7E-1※3
⑤	上段プラグ 中央下面	1.5E+4	2.2E+5	8.7E+1	6.7E+3	2.7E+0※3
	中段プラグ 中央上面	3.4E+3	5.3E+4	<1.1E+1	<3.2E+2	<5.7E-1※3
⑥	中段プラグ 西側側面	-※2	3E+6	< 1E+2	-※2	6.6E+0
⑦	南側 ウェル壁	2.7E+3	3.9E+4	<1.0E+1	9.2E+2	1.3E+0

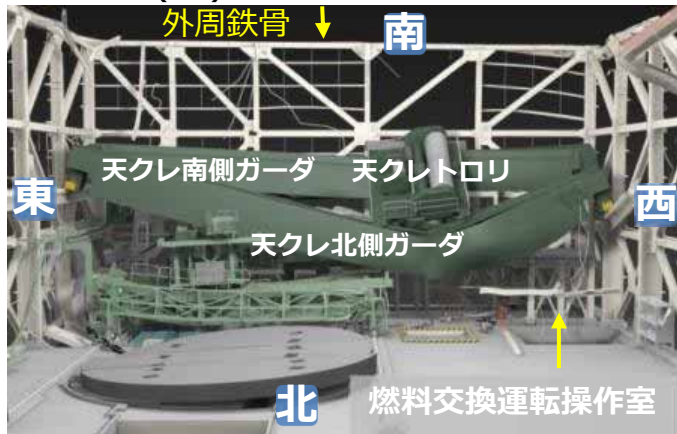
天クレイメージ図 (配置図A方向)

- 天クレトロリは天クレ南北両ガーダ上に線状で接している状況を確認(①②)。
- 天クレトロリ北側端部が北側ガーダの上面中央部にあることを確認(①)。
- 天クレ南側ガーダの一部の溶接部が割れていることを確認(②)。
- 天クレ南側ガーダの西部は階段室及び燃料交換運転操作室鉄骨で複数箇所支持されていることを確認(③)。

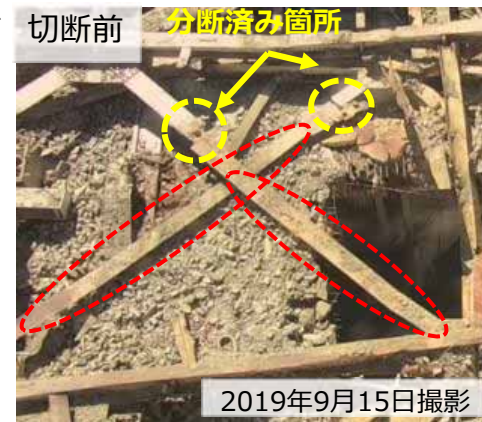
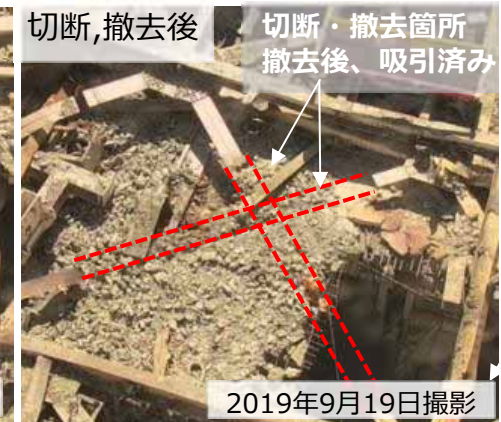
2019年9月19日切断状況 (左:切断前 右:切断、撤去後)

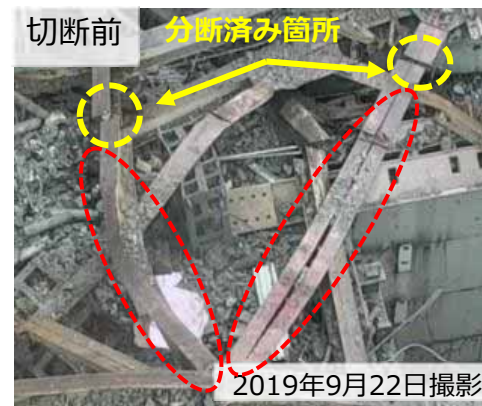
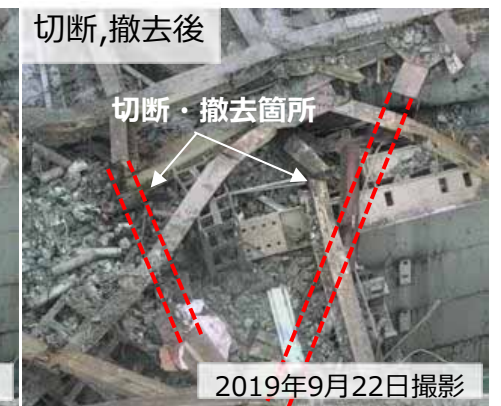
2019年9月22日切断状況 (左:切断前 右:切断、撤去後)

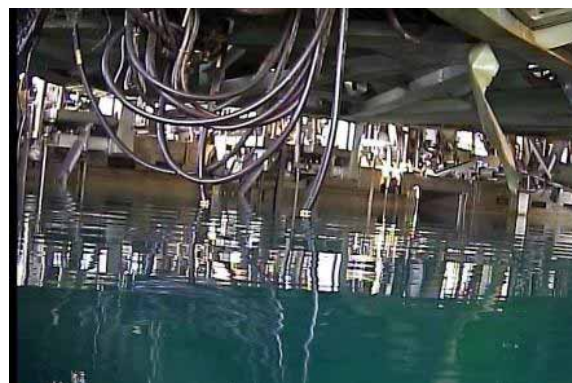
- 9月4日、20日にSFP干渉物調査を実施したところ、飛散防止剤や降雨の影響によりプール水の白濁を確認したため、調査を継続し、9月27日に調査を実施予定。

水面上の状況 (調査1)
(撮影日2019年8月2日、水面上)

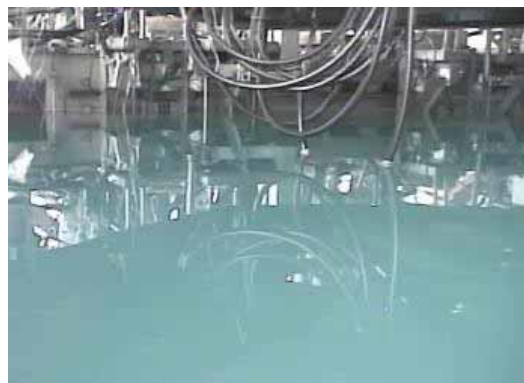
水面上の状況 (調査2)
(撮影日2019年9月4日、水面上)

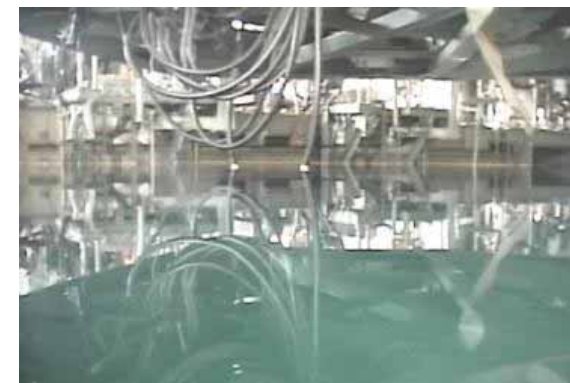
水面上の状況 (調査2)
(撮影日2019年9月20日、水面上)

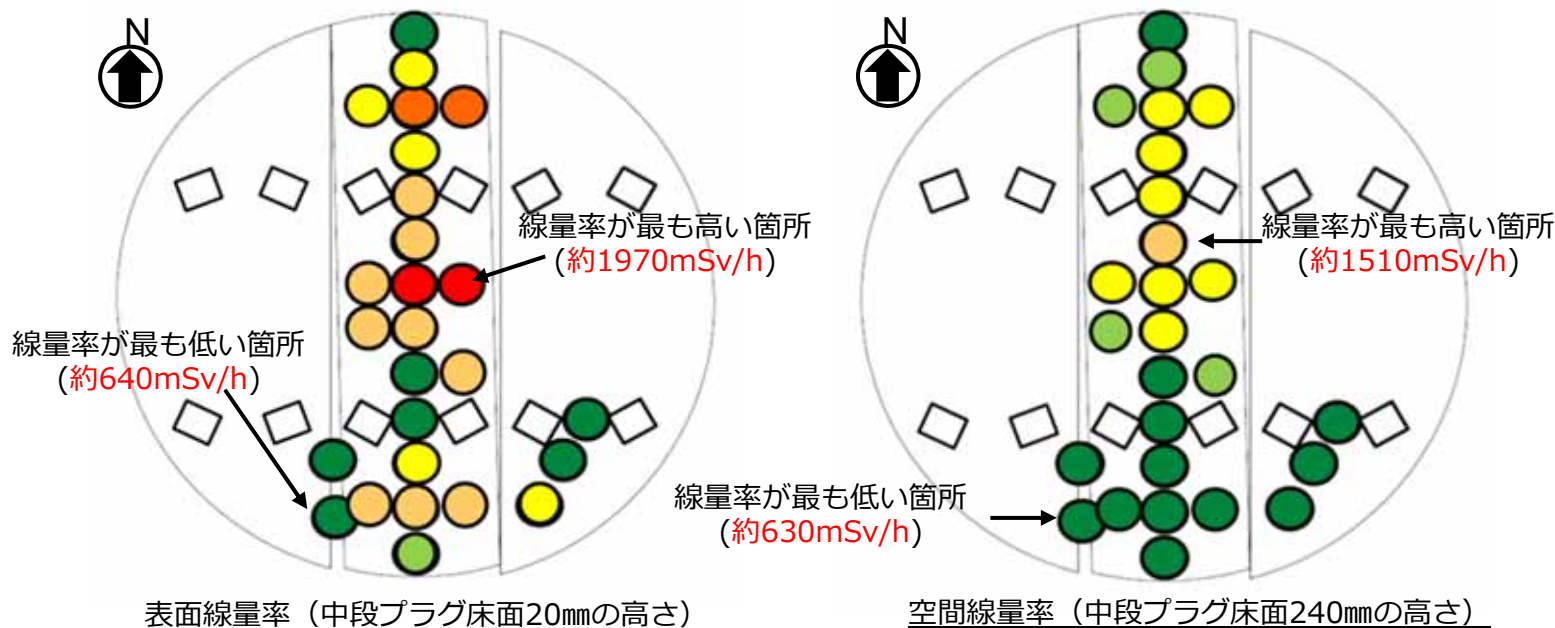
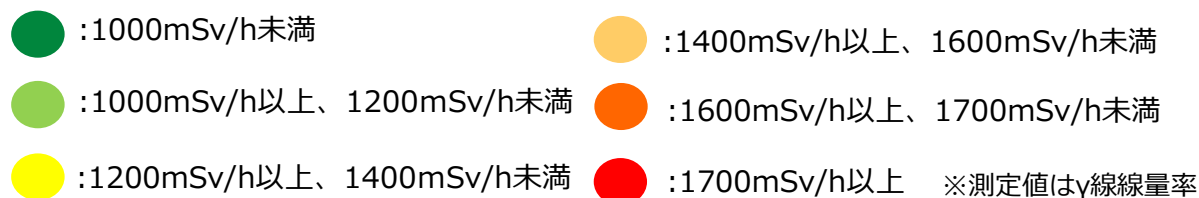
- 調査用ロボットを中段プラグ上面を走行させてアクセス可能な範囲で線量率測定を実施した。
- 表面線量率は、最大で1,970mSv/hであり、前回の測定値（最大2,230 mSv/h、2017年2月）と比べて低下している。低減率は、Cs-134による自然減衰と概ね整合する。
- 空間線量率は、中段プラグ中央付近が高く、外周部に向かうにつれて低くなる傾向あり。一方、表面線量率はバラつきが大きい。その原因としては、上段プラグの隙間からガレキが落下したことや雨水侵入によるプラグ下部への流出が寄与したものと推定している。

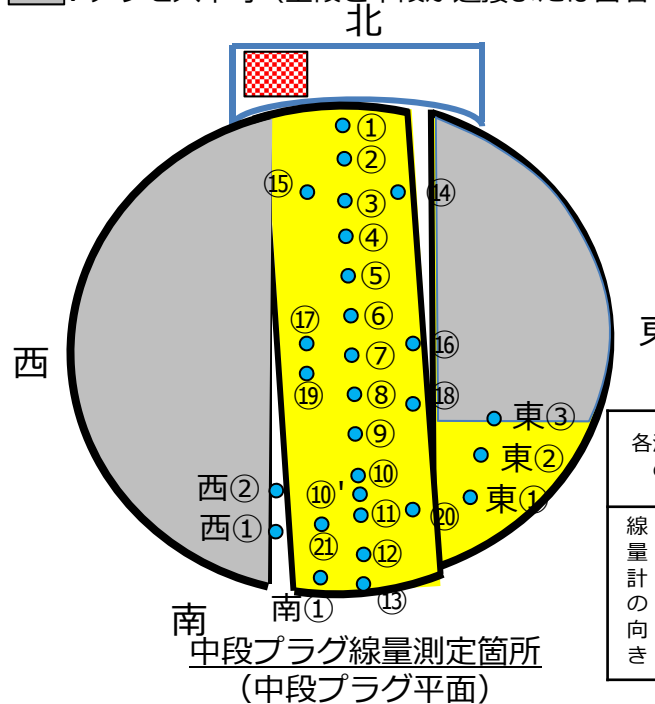
測定箇所	低所		中所		高所	
	下向き	上向き	下向き	上向き	下向き	上向き
①	850	700	-	-	-	-
②	1390	1010	-	-	-	-
③	1640	1250	-	-	-	-
④	1290	1330	-	-	-	-
⑤	1560	1380	1530	1260	-	-
⑥	1560	1510	1550	1270	-	-
⑦	1720	1240	1560	1360	-	-
⑧	1570	1200	1260	1120	-	-
⑨	760	730	920	700	-	-
⑩	840	820	800	800	-	-
⑩'	1080	860	1000	760	-	-
⑪	1250	920	1010	790	940	820
⑫	1400	900	880	930	800	700
⑬	1090	700	840	690	600	460
⑭	1630	1210	-	-	-	-
⑮	1370	1000	-	-	-	-
⑯	1970	1330	1390	1170	-	-
⑰	1550	1200	1280	1040	-	-
⑱	1520	1140	1220	1020	-	-
⑲	1520	1070	1130	950	-	-
⑳	1350	860	870	860	840	700
㉑	1540	940	980	730	720	620

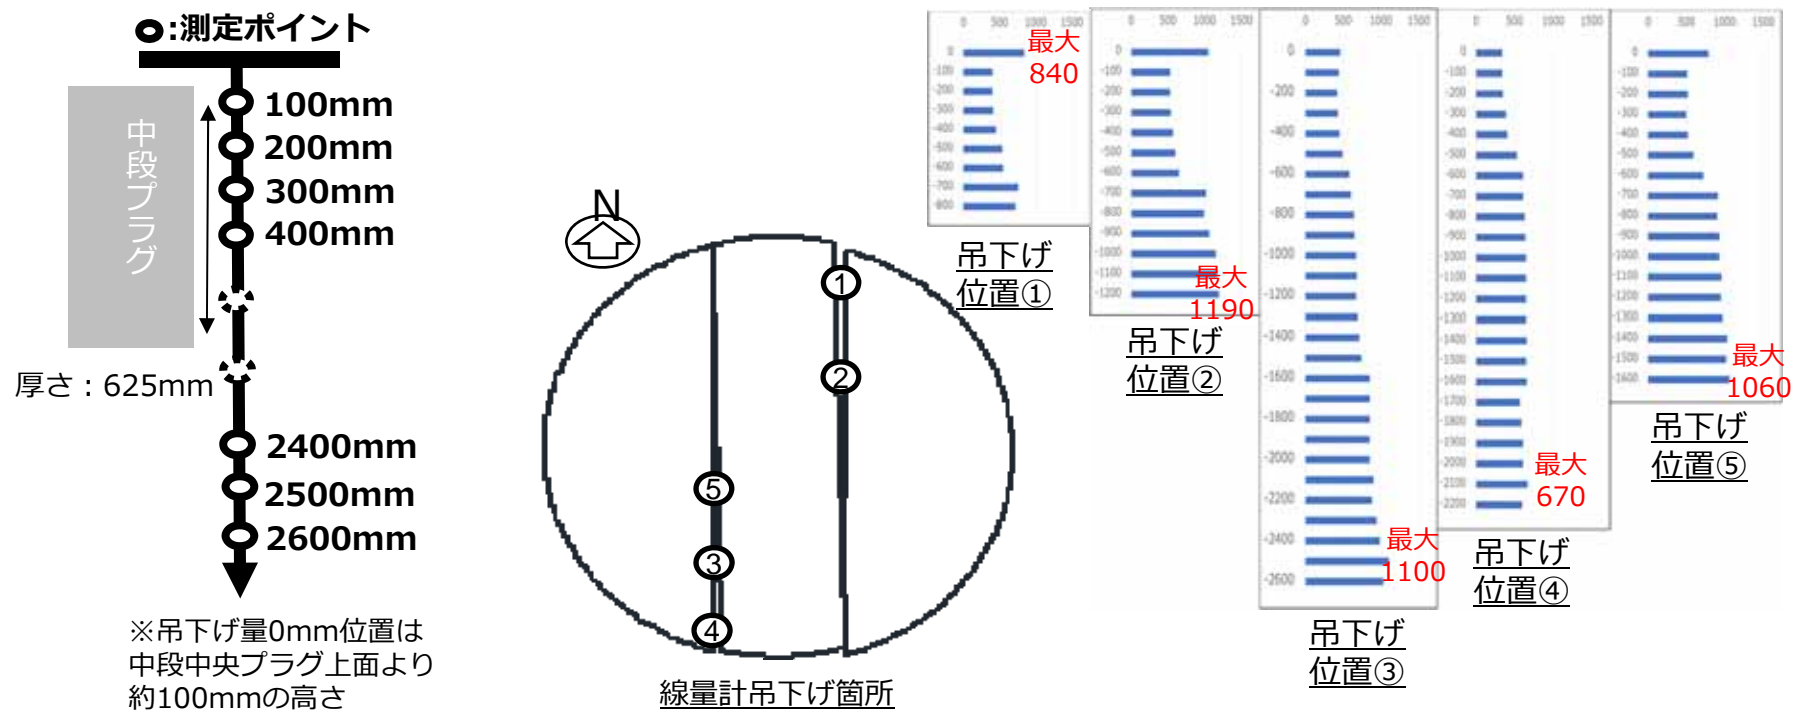
【参考】 ウェルプラグ調査線量率測定結果（中段プラグ～下段プラグ間）

測定点①②③⑤は、下段プラグ付近まで吊り下げたことで下段プラグからの影響を受けて線量率が上昇した。

ウェル壁に近い測定点④は、吊り下ろし高さを変えても中段プラグより下方の線量率に大きな変化がないことから、ウェル壁面からの線量影響を受けている可能性が高い。

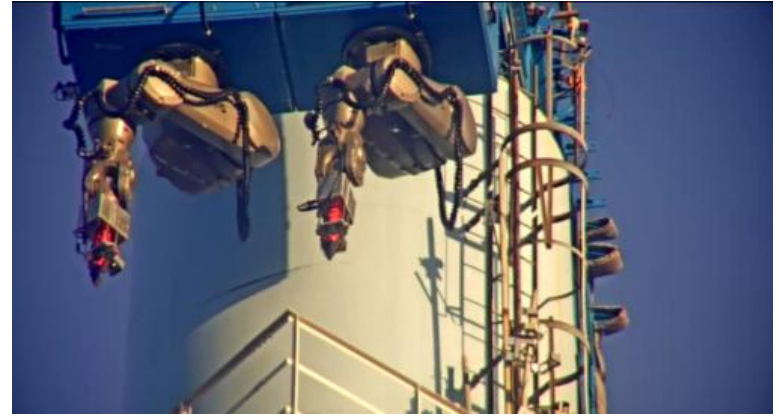
【写真⑥】 筒身切断状況 (9月18日)

- 9月18日から2ブロック目の切断に着手し、筒身の変形が大きく切断作業が難航したこと、台風17号近接に伴う作業中断等により時間を要したが、9月26日に切断が完了した。
- 2ブロック目で得られた知見についても、3ブロック目解体の作業計画に反映し、安全に作業を進めていく。

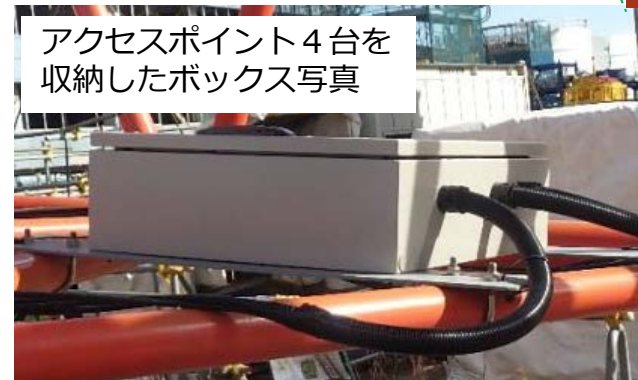
- ✓ クレーン先端に設置したアンテナ内部への浸水を確認(4台中3台、各50cc程度)
- ✓ アンテナ4個を予備品と交換した結果、全てのアンテナで通信接続良好となったことから、アンテナ内部への浸水が通信不具合の原因と判断した。
- ✓ なお、不具合には至っていないが、アクセスポイントを収納したボックスへの浸水も確認された。

- 当該アンテナについて、通常は送受信面正面が垂直になるように設置するため、水抜き穴がアンテナ下方向を向く角度であった。一方、今回工事では、クレーン先端直下の解体装置側アンテナと通信を行う為に、アンテナを下向きに設置していた。
- 結果として、アンテナ水抜き穴から雨水が浸入して内部に溜まり、通信不具合を発生させた。
