東京電力（株）福島第一原子力発電所1～4号機の廃止措置等に向けた中長期ロードマップ進捗状況（概要版）

1号機原子炉格納容器（PCV）内部調査の結果について続報（2回目）

平成25年1月31日

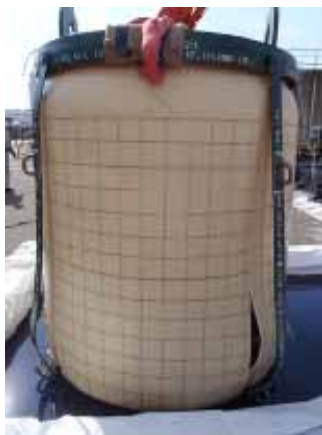
落下後 (試験試験①: 6m落下)

容器下部に大きな歪が生じ、容器本体に破損が発生

- 落下試験①②の結果を踏まえ、下部の歪みを拘束するためにH I Cの側面に3.2mmの炭素鋼補強リングを取付

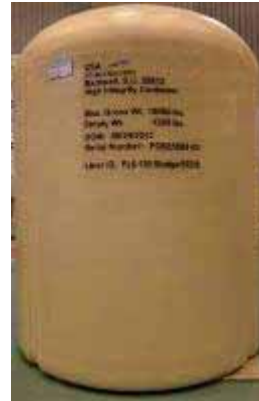
■落下試験⑤（落下高さ6m、垂直落下（緩衝材上））

容器下部に歪が発生したが、容器本体に異常な損傷がなく、**内容物の漏えいなし**
