2号RPV底部温度計交換に伴う 温度計引抜作業の結果および今後の対応

多核種除去設備の状況について

平成26年4月24日

東京電力株式会社

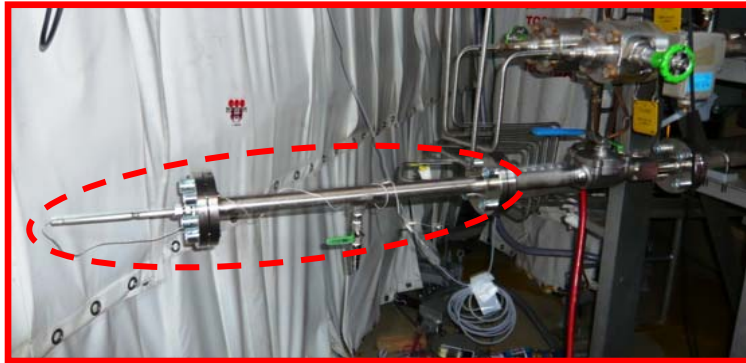
温度計ハウジング取り外し前

- ✓ワイヤガイド付温度計の引き抜きができなかった。
- ✓仮ハウジングにて規定圧力でのリークが無いことを確認した。
- ✓ワイヤガイド付温度計・コイルガイドの引き抜き方法について検討を実施し、検討結果に応じたスケジュールの見直しを検討中。
- ✓引抜きの対策として、錆除去剤の注入や、加振装置による固着解消などについて検討を実施中。

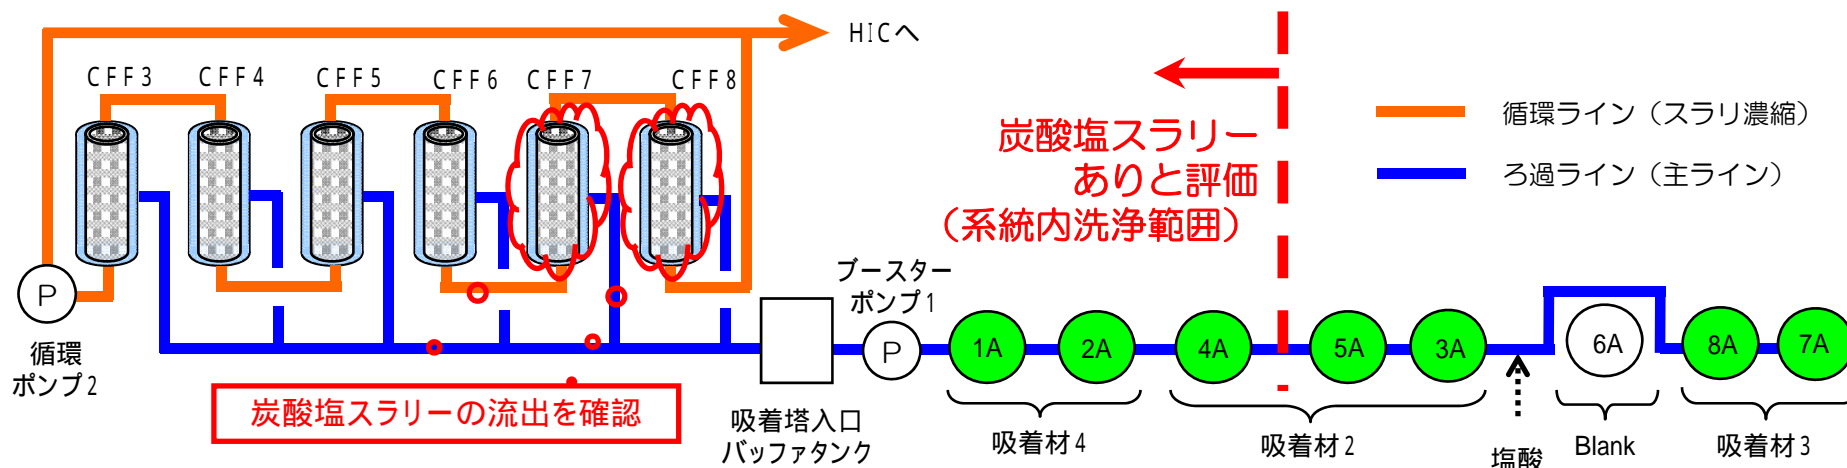
A系統炭酸塩スラリー流出範囲

- 炭酸塩スラリー流出範囲を調査した結果、炭酸塩スラリー流出範囲は吸着塔4A入口までと評価【次頁詳細】

➡ 炭酸塩スラリーの流出が確認された範囲については、吸着材の抜き出しを実施したうえで、系統内洗浄を実施

➡ 系統内洗浄が完了し次第、A系統の処理再開

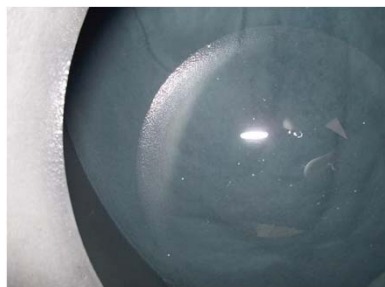
吸着塔1 A
吸着材4（黒色）の上に
白い堆積物を確認

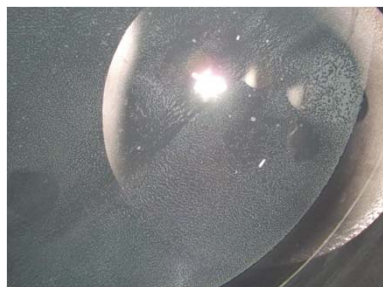
吸着塔2 A
吸着材4（黒色）の上に白
い堆積物を確認

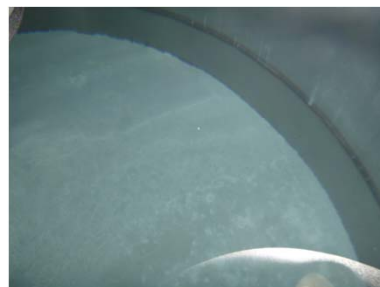
吸着塔4 A
吸着材2が白色であり、白
い堆積物の目視確認は困難

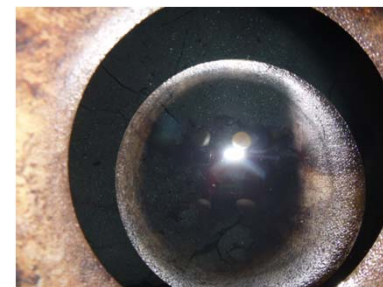
吸着塔8 A
吸着材3（黒色）の上に若
干の白い堆積物を確認

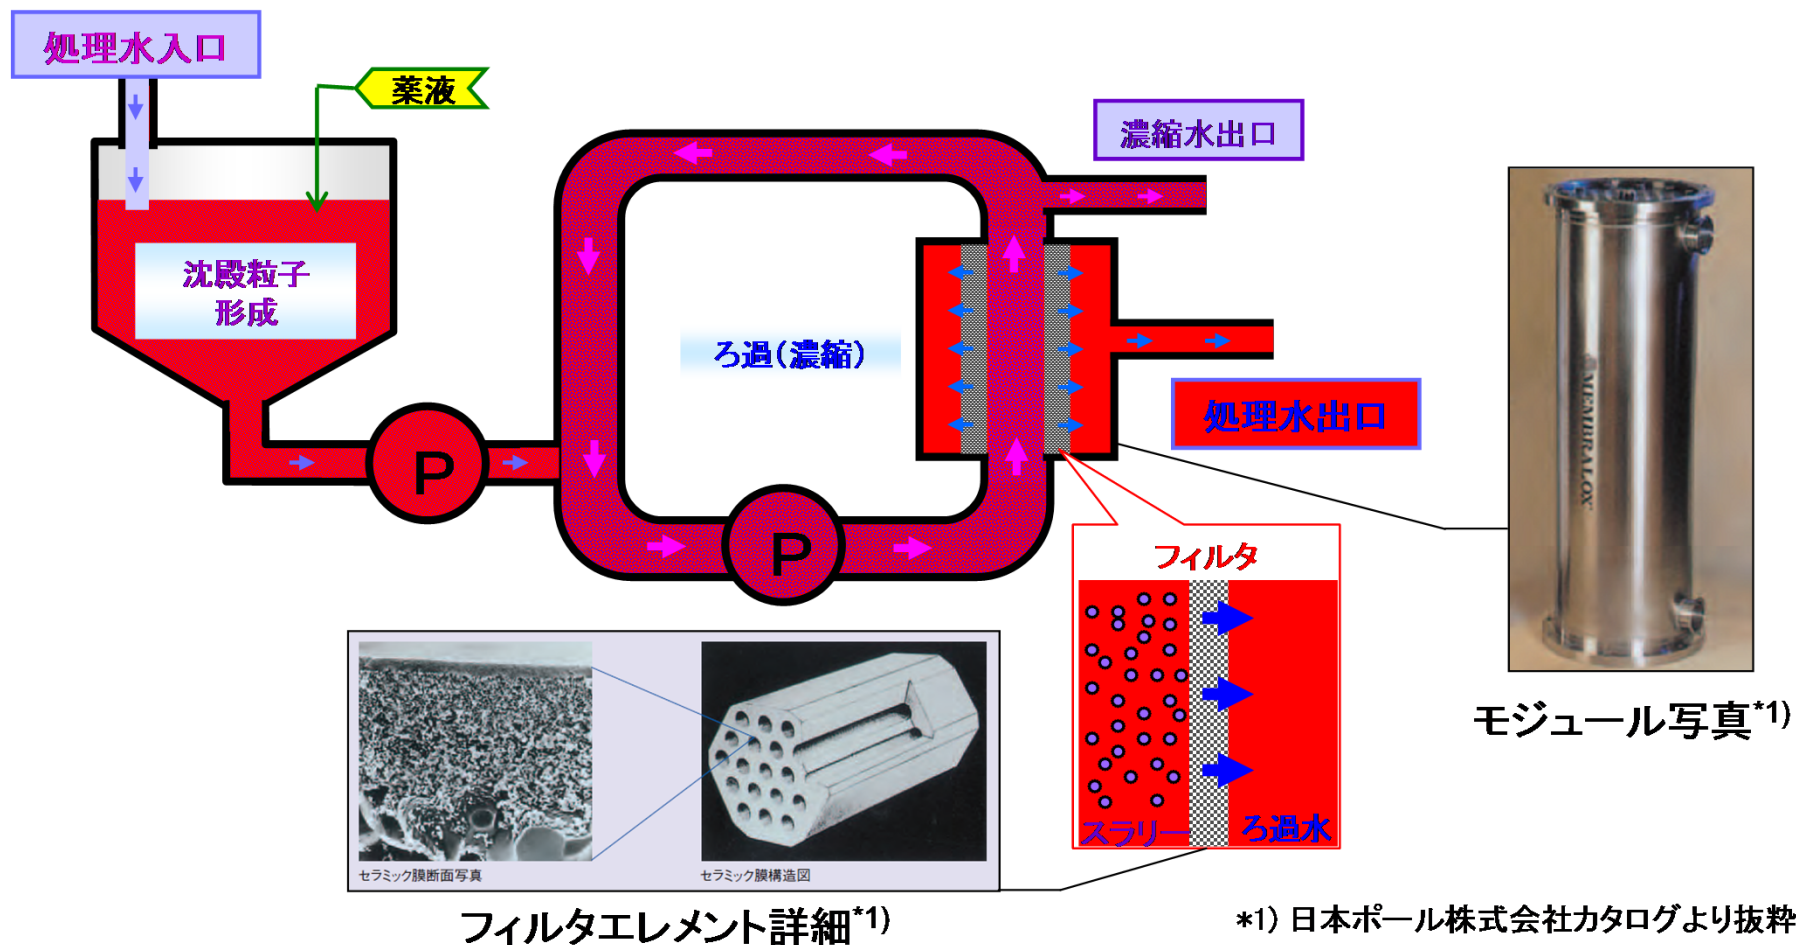
【参考】クロスフローフィルタ3B分解点検状況

- 分解調査の結果、CFFハウジングと押さえプレートとの間のプレートガスケット（Vシール構造・テフロン製）に一部欠損があることを確認

- ➡
- CFFのVシール（テフロン製）に脆化傾向が確認された原因については、放射線劣化の可能性も含めて、現在検討中。
 - 対策品への交換による信頼性向上についても合わせて検討中。
 - 対策品への交換を実施するまでは、引き続き、炭酸塩沈殿処理出口（ブースターポンプ1出口）水の白濁およびCa濃度上昇有無の確認をしながら、処理を継続

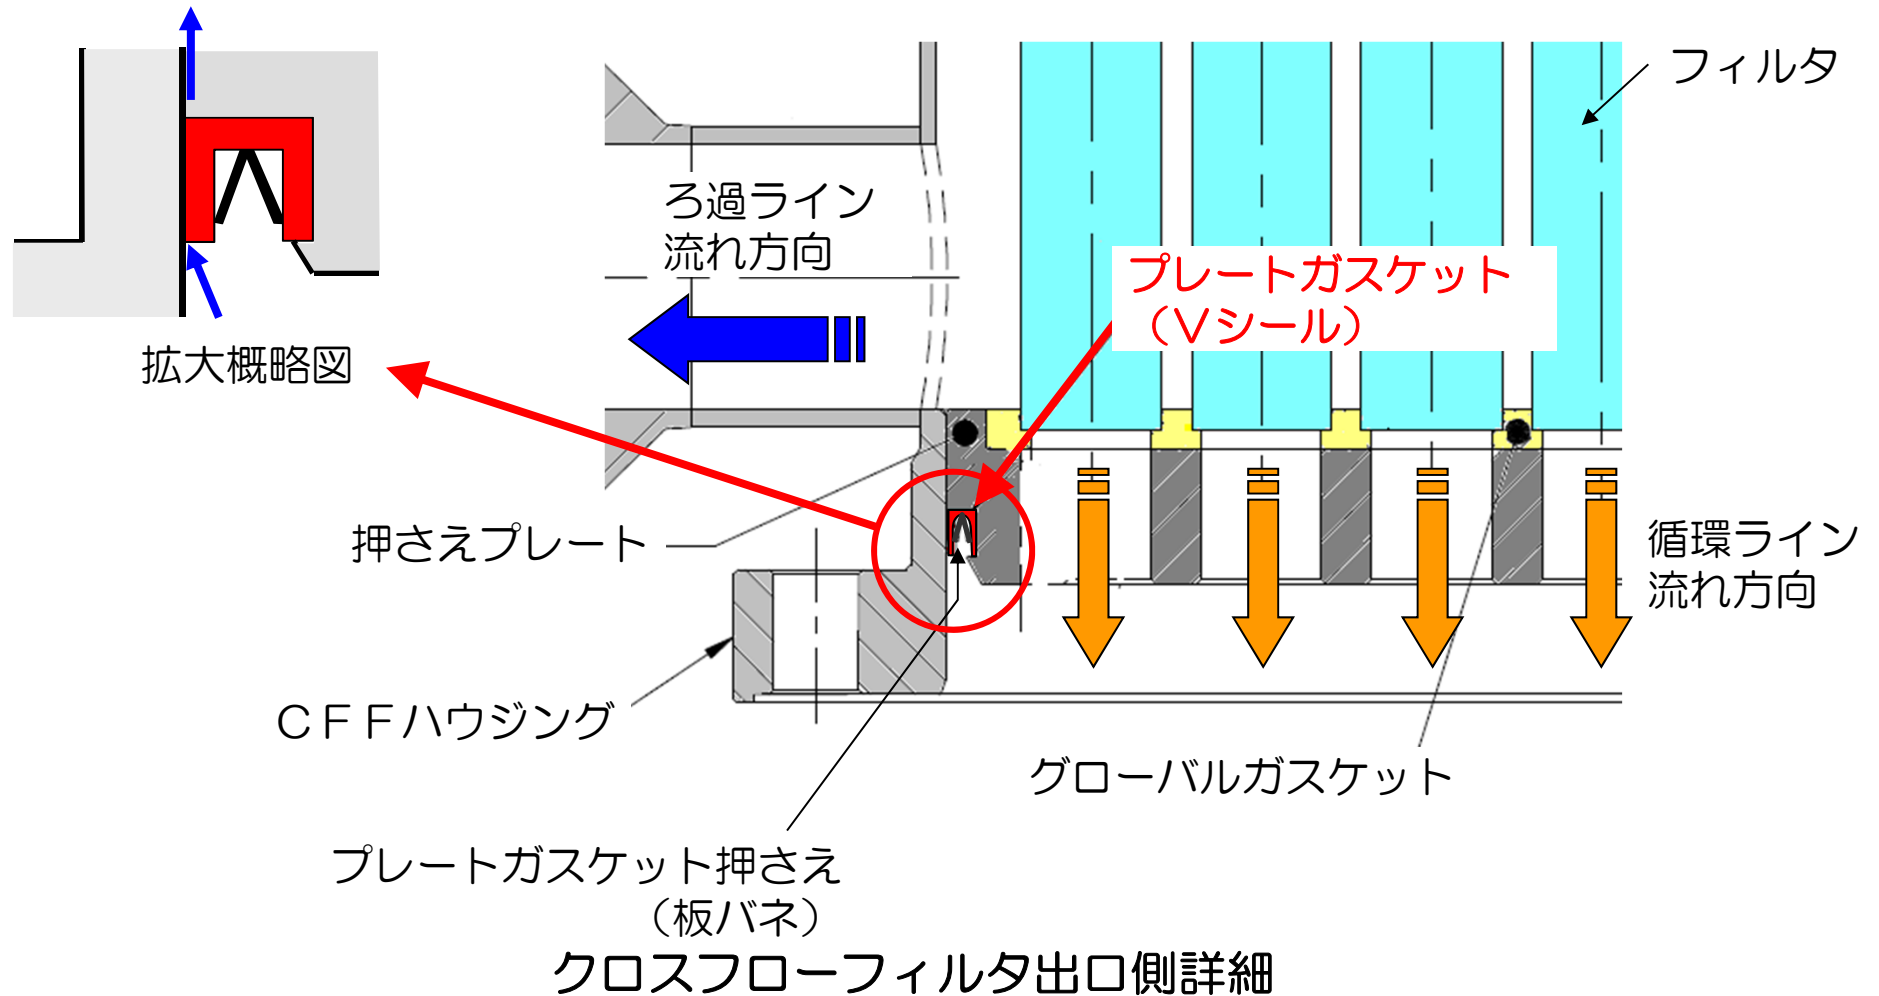
【参考】クロスフローフィルタ3B分解点検状況

プレートガスケット
欠損箇所

欠損箇所：幅約6cm、深さ約3mm

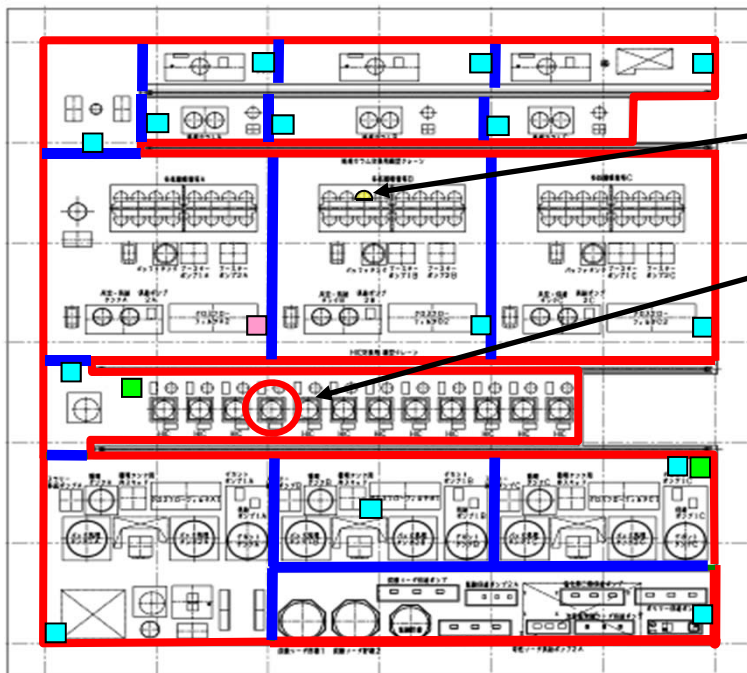
吸着塔3B

- 発生日時 H26.4.16 12時19分 漏えい発見
- 場所 多核種除去設備建屋内 HIC設置エリア
- 発見者 協力企業作業員
- 推定漏えい量 約1.1m³ (約6m×約6m×約3cm)
- 漏えい流体 わずかな吸着材を含むろ過水
- 漏えい水の放射能 全β：3.8×10³Bq/cm³
Cs134：2.6Bq/cm³ Cs137：6.7Bq/cm³
- 線量測定結果 水表面at5cm 0.018mSv/h (1cm線量当量率 (γ線))
0.38mSv/h (70μm線量当量率 (β線))
雰囲気 0.02mSv/h (1cm線量当量率 (γ線))
0.045mSv/h (70μm線量当量率 (β線))

漏えいが発生した箇所

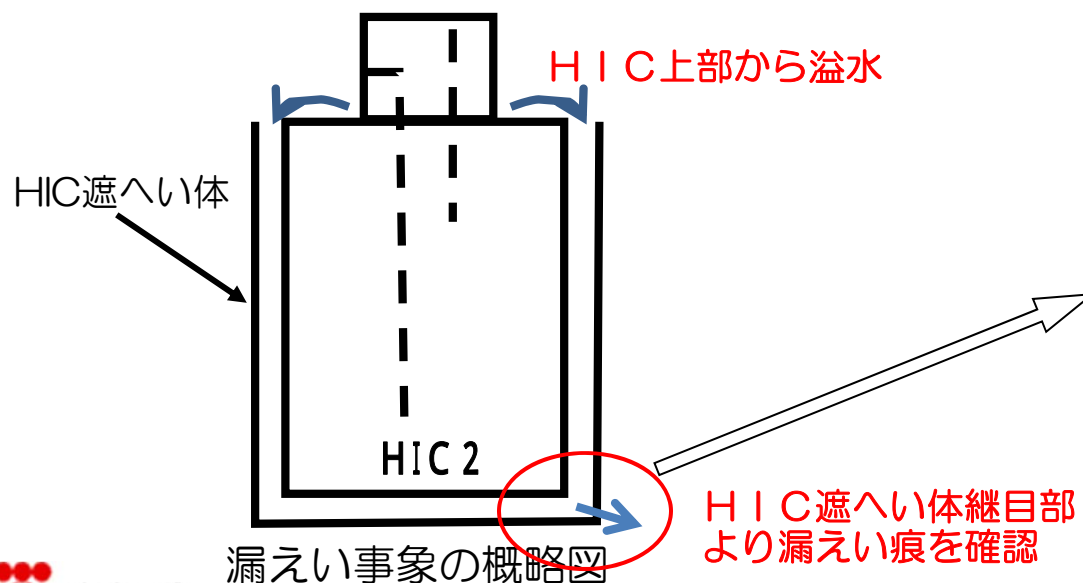
HIC遮へい体継目部拡大

- 事象発生後、当該作業に従事していた作業員より以下を聴取
 - 吸着塔3Bから吸着材を抜き出す作業員（作業員A）は、H I Cの水位監視及びHIC用脱水ポンプ操作を担当する作業員（作業員B）が配置されていると思い込んでおり、H I Cの液位が上昇した場合は作業員Bより連絡があると考えていた。
 - 別の作業に従事していた作業員Bは吸着塔3Bの抜き出し作業開始前に作業員Aより連絡があるものと考えていた。
 - 作業員Aは移送先のH I Cに排水を受け入れる十分な容量があると考えて作業していた（作業員Bからの連絡がないことに疑問を感じなかった）
- 本来、配置されるべきH I Cの水位監視を担当する作業員Bが配置されておらず、吸着塔3Bからの残存した吸着材および移送水が一方的に移送されていた。
- その結果、H I C上部から溢水し、H I C遮へい体の継目部から床面へ漏えいしたものと推定

- 仮設設備を用いて放射性液体を扱う場合には、漏えい防止及び拡大を防ぐため、関係者による安全事前評価を実施する。
- 元請会社工事担当者は、TBM-KYにおいて、人員配置確認を行っていなかったことから、記録用紙を用いて確認を実施する。
- 当社監理員は、全員参加のTBM-KYや記録用紙を用いた人員配置確認が実施されていることを、TBM-KYへの参加やKYシートの受領等により、継続的に確認する。

- 仮設ホースを通した堰の貫通スリーブについて、漏えい拡大防止の観点から止水処理を行う。
- 仮設ホースの接続先をインターロック遮断弁の上流側に設置する。

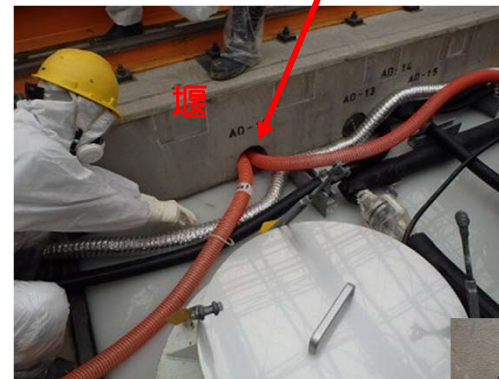
止水板
(通常状態)

- 今回の作業において、仮設ホースを布設する際、堰に設置されている予備貫通スリーブを使用したため、HICエリアで発生した漏えい水は、当該予備貫通スリーブを介して、隣接するエリア（A系統炭酸塩CFEスキッド）へ流れ込み、床漏えい検知器の作動に至った。

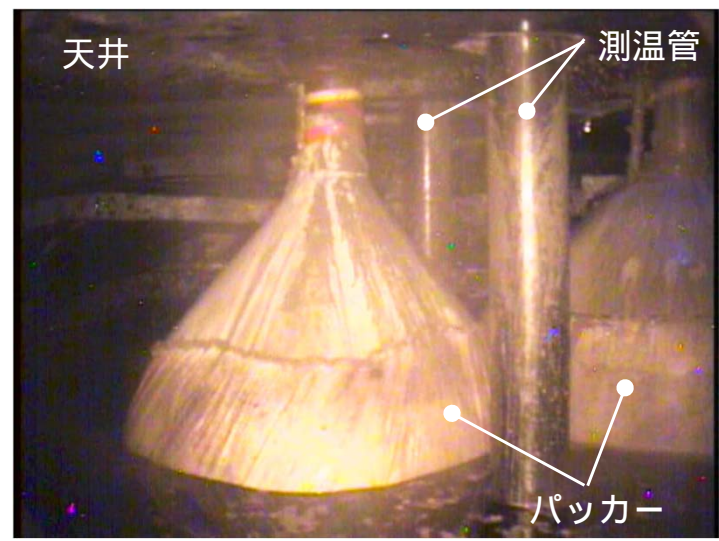
パッカー設置状況写真(H26.4.2時点)

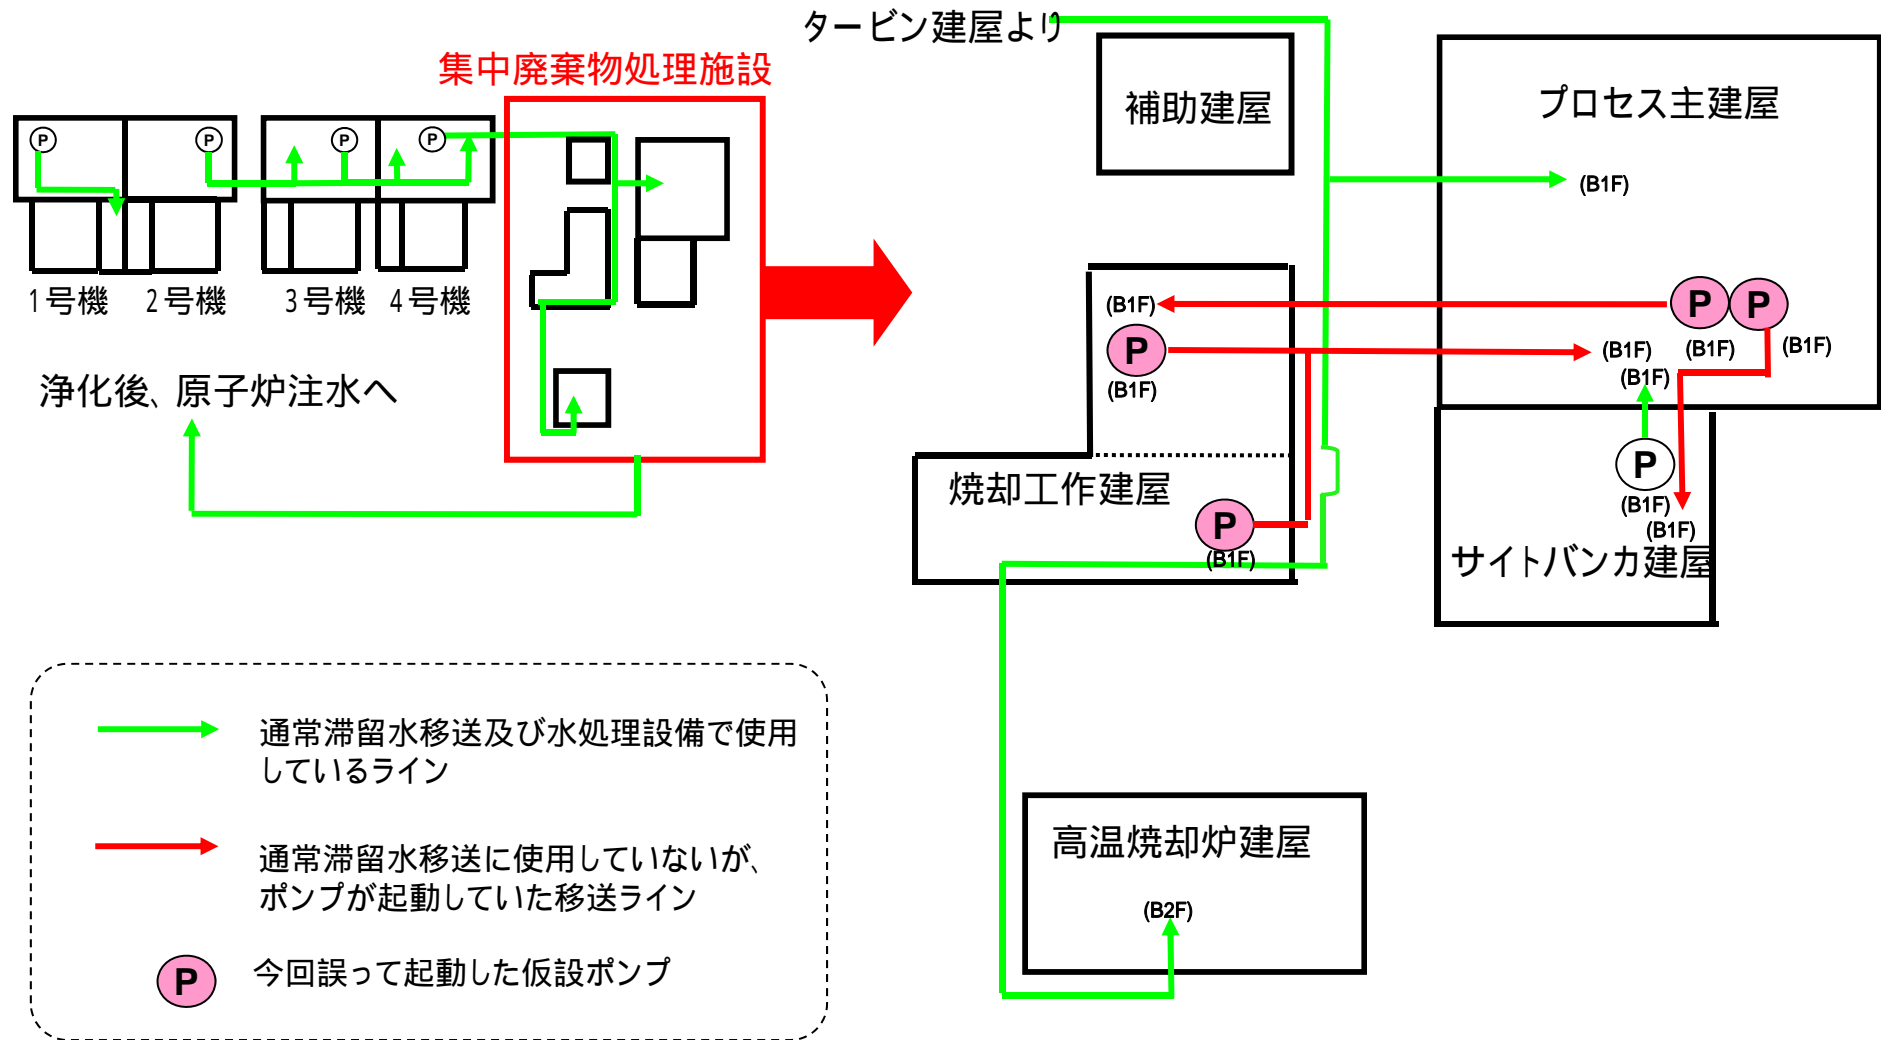
【補足1-1】概略系統図

プロセス主建屋、サイトバンカ建屋、高温焼却炉建屋は、常時滞留水を有している。

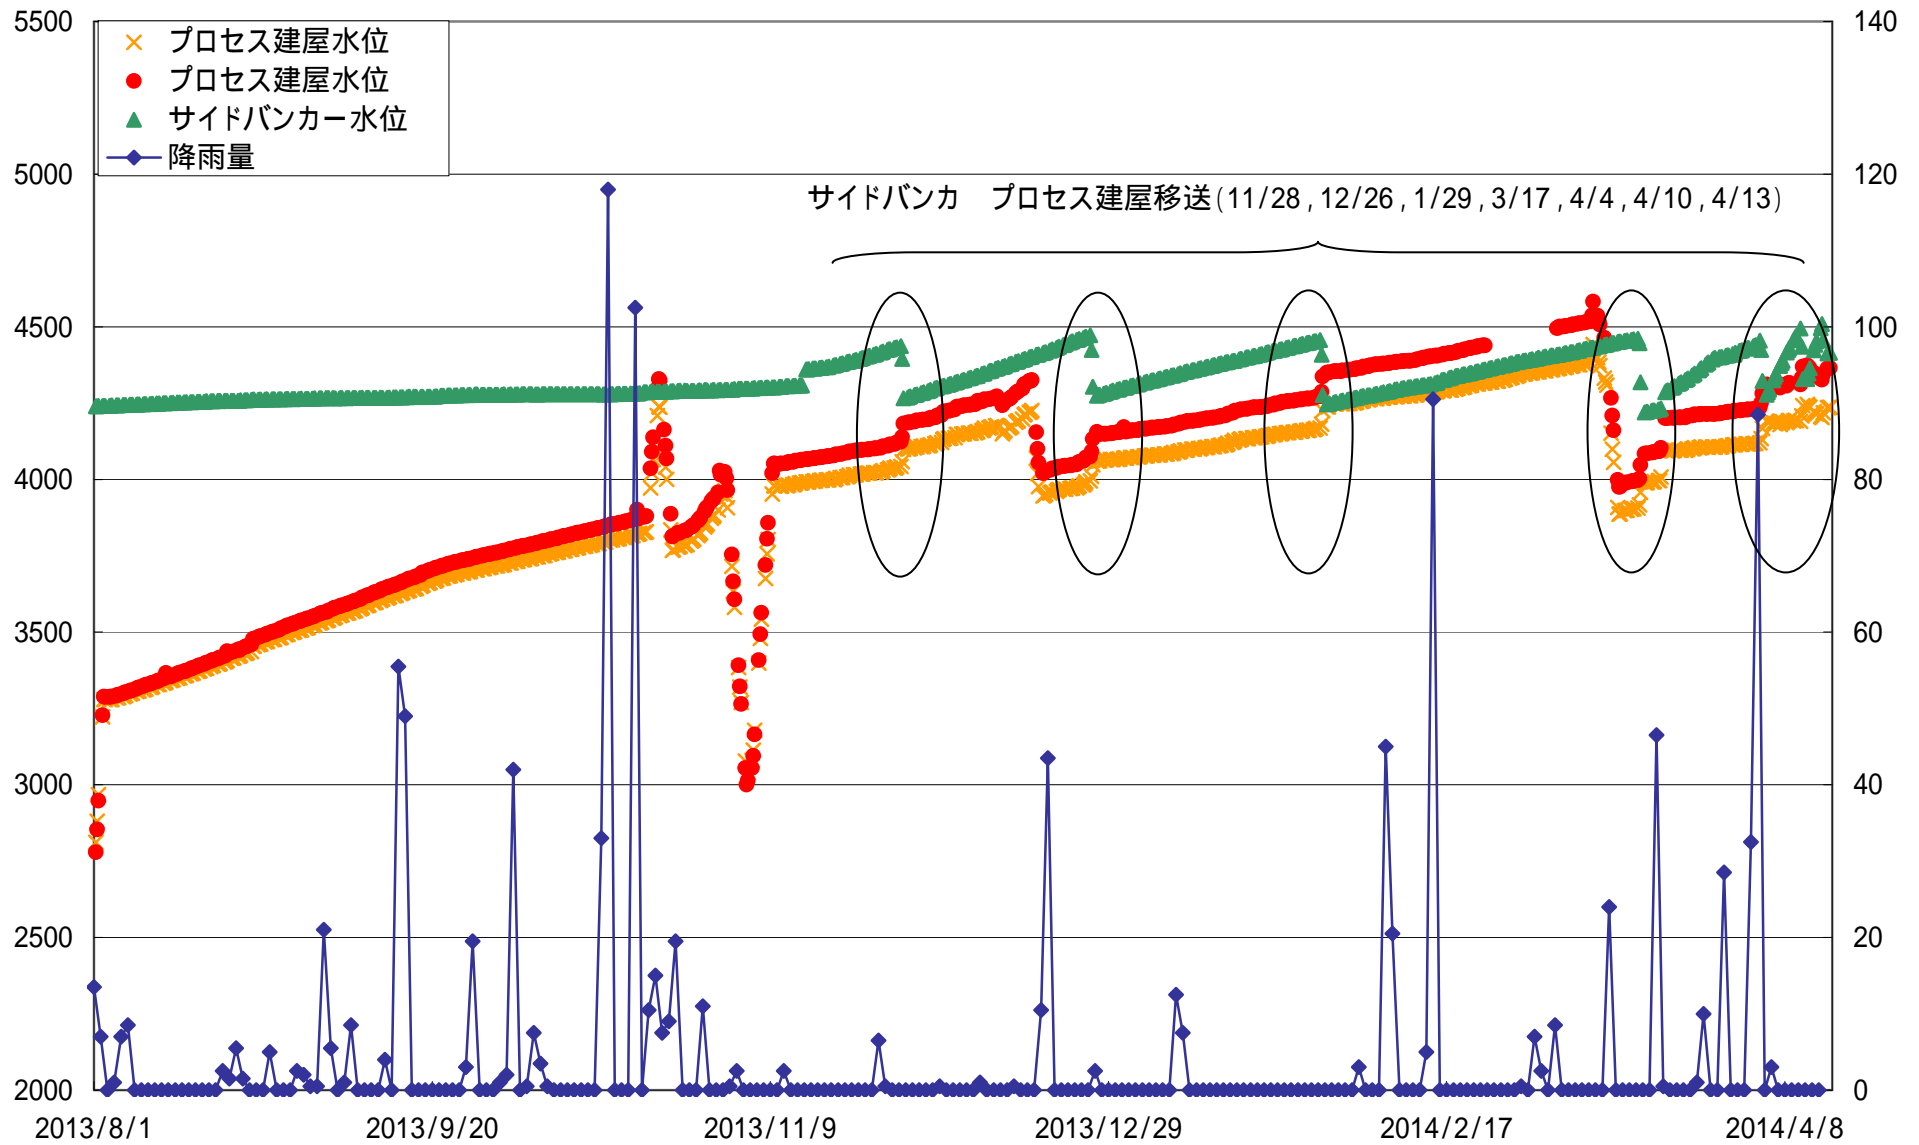
【補足3-2】水移送トレンド（長期）

- 現在、各挙動について分析を進めているところであるが、至近の3/20以降においてサイトバンカ水位の上昇率の増加が認められ、また、4/10以降においてはプロセス主建屋水位の減少が認められる。
- 長期的なトレンドを見ると、昨年11月頃からサイトバンカ水位の上昇が認められており、今回の仮設ポンプ停止後の水位上昇量との比較等により、上記期間の仮設ポンプの起動の可能性を評価していく。
- 本トレンド分析は、仮設ポンプ起動時期の絞込み、それに伴う作業の有無確認等原因の特定に繋がる可能性があることから、降雨の影響、水位増加率の変化等にも着目しつつ、予断を持たず、原因の特定に向けた検討を進めていくこととする。

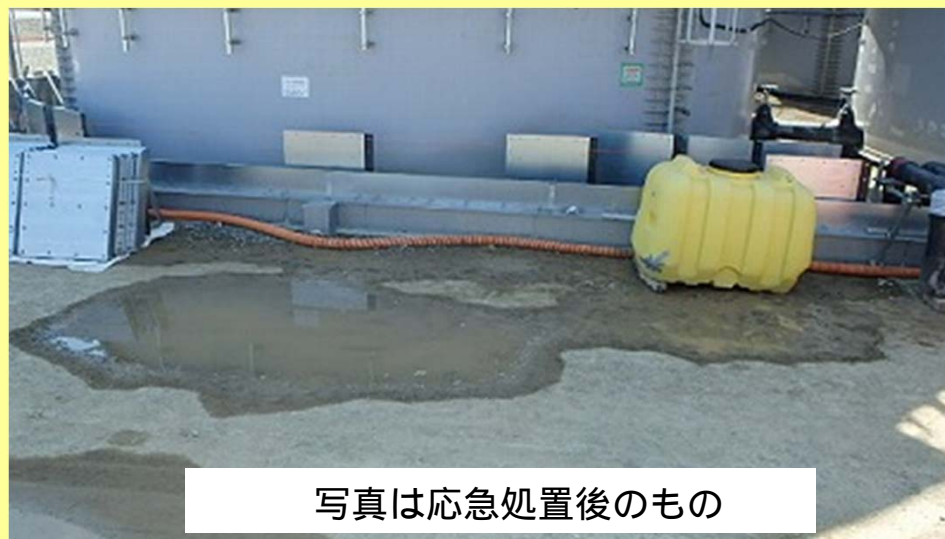
- H26.4.13、タンクパトロールにおいて、H5タンクエリア脇に置かれていた仮設のプラスチックタンクからの漏えいを発見。その後間もなく、タンク水位低下に伴い漏えいが停止したことを確認。
- なお、付近に側溝はないことから、海への流出はないと判断。

タンクの傷の開口部をビニールテープを貼るとともに、タンク下部に枕木をあて、傷を上向きとし漏えいしないよう処置を実施 |

- 推定漏えい量：最大 1 m^3 （当該プラスチックタンク容量：約 1 m^3 ）
- 漏えい範囲：当該タンク周辺（約 $15 \text{ m} \times 3 \text{ m}$ の範囲に対して面積で $1/4$ 程度の水たまり） 周辺に側溝が無いことを確認
- 漏えい水：堰内雨水（床面上の泥を含む）
昨年未頃、堰内塗装に先だって実施した堰内洗浄の際に、雨水の貯まった堰内からの回収水（床面上の泥を含む）を貯留していた
- 漏えい水の分析結果

写真は応急処置後のもの

当該タンクは、回収し廃棄予定。

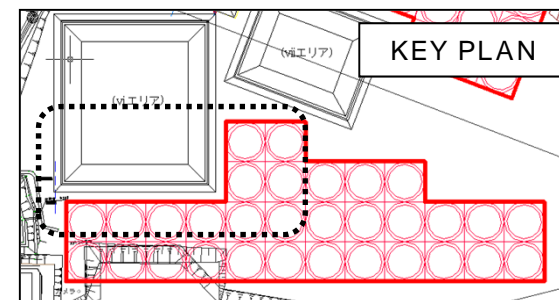
プラスチックタンクが通路と隔てるバリケードなく置かれていたため、バックホーがプラスチックタンクの右脇を走行時に進路を右に変更した際、キャタピラ左後部がタンク側面に接触し、タンクが損傷した可能性がある。

1：当該エリアはバリケードで区画され、入口付近にトラックが停車していたため、他の車両が入ることはできなかった

2：プラスチックタンクと通路を隔てるバリケードはなし

- タンクエリアにあるプラスチックタンクの設置状況を確認（実施済み）
- 上記プラスチックタンク（53基）について、使用しないものは速やかに撤去し、今後も設置続けるものに対しては、内容水、管理者を明確にし、現場に仮置き表示を取り付けることとする。また、通路脇のプラスチックタンクについては、A型バリケード、カラーコーンなどで注意喚起を行うこととする。（4月末目途）
- また発電所屋外全域について、雨水を含む汚染水、発電機・燃料缶・エンジン付き投光器など危険物を内包する容器について、屋外の現場に仮置きする場合は、仮置き表示を取り付け、通路脇ではA型バリケード、カラーコーンをつけるなど注意喚起を行うようにする。（5月末目途）

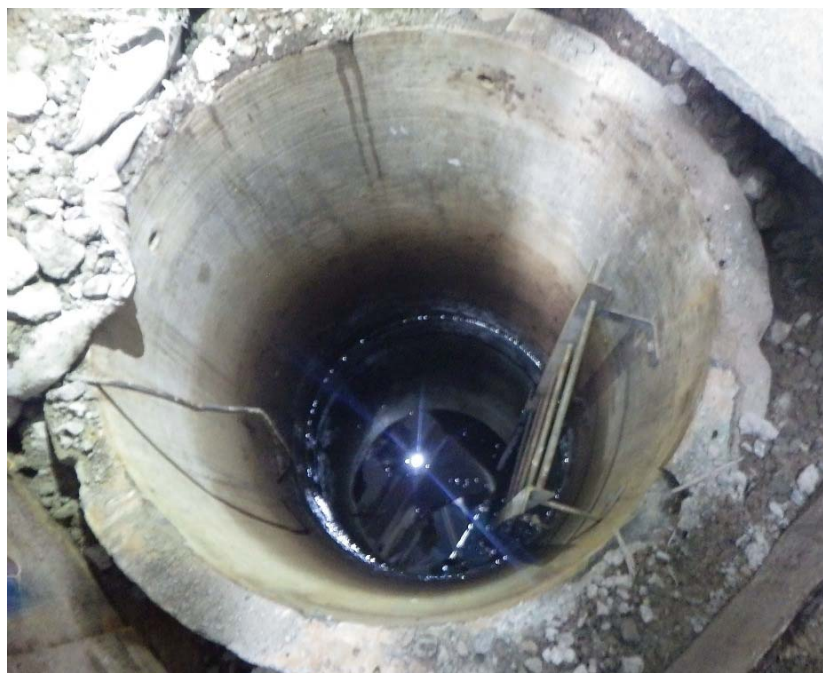
No.40ピット内部

- No.40ピットはピット上部の瓦礫を撤去後内部を確認した結果、深さ12m（底部深さOP-2m）程度であり、復旧可能と判断。
- No.41ピットはコンクリート製のピットが地表付近でずれていること、また瓦礫で埋まっていることから、復旧不可と判断。

ピットNo.	調査結果	対応方針
40	復旧可能	(当初計画どおり復旧)
41	復旧不可	No.40ピットと近接していること、周辺には高線量瓦礫置場があり高線量のため、代替の新設ピットは設置しない。→既往の浸透流解析結果より、影響は小さいと判断【次頁】。
48	復旧不可	近傍に新設ピットを代替設置。
49	復旧不可	近傍に新設ピットを代替設置。
51	復旧可能	(当初計画どおり復旧)

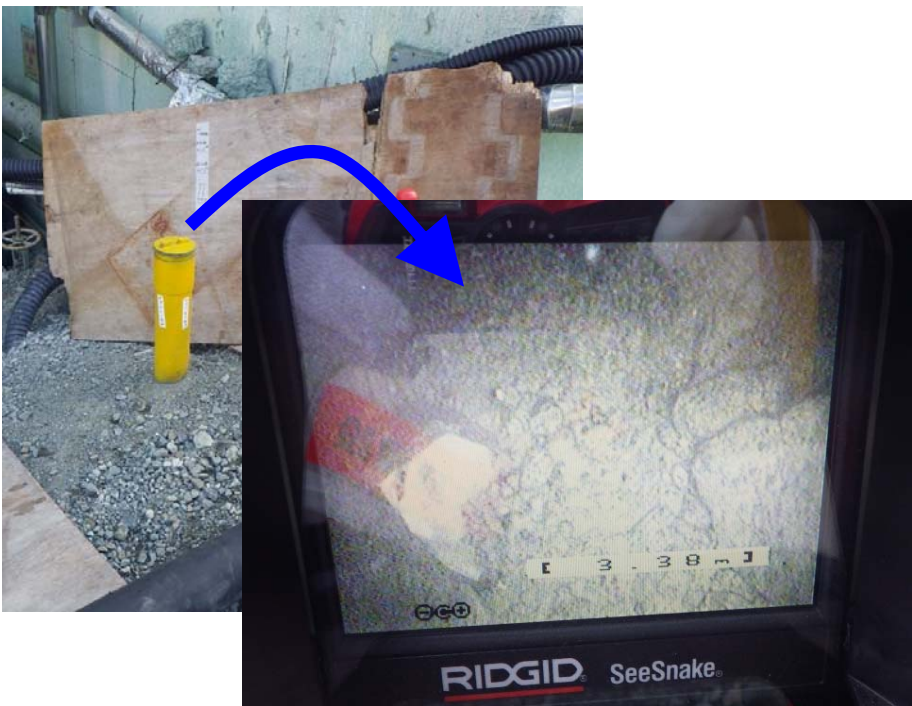
No.48ピット内部

- No.48, 49ピットは砕石の下に埋まっていたが、砕石敷きを行う際にピット蓋が閉まっていたとの情報を得ていたことから、今回、ピット内部を確認するための塩ビ管を設置して、内部にカメラを挿入。
- No.48, 49ピットいずれも砕石天端（OP+11m程度）からの深さ約3m（OP+8m）程度まで瓦礫等で埋まっており、復旧不可と判断。

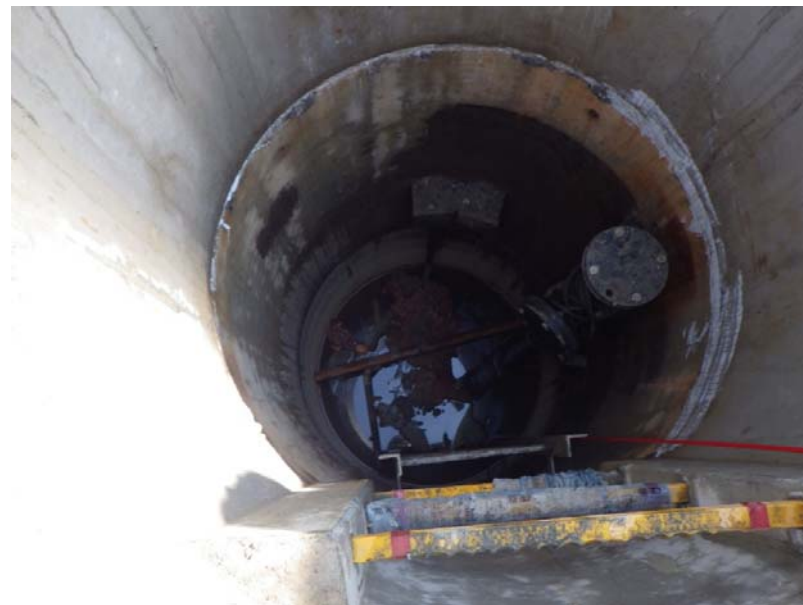
No.51ピット内部

- No.51ピットは、4号カバー工事で砕石敷きを行う前に、ピット蓋の養生を行うとともに、ピット天端の嵩上げを実施。
- No.51ピットは深さ14m（底部深さOP-3m）程度であり、復旧可能と判断。

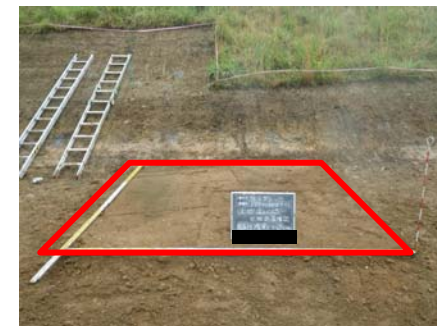
天地返し試験状況

地表面の線量率が**約75%低減**。表土剥ぎと変わらない効果が得られ、汚染土壌の発生もない。

- ✓ 作業前の線量率 : $120 \mu\text{Sv/h}$
- ✓ 天地返し後の線量率 : $30 \mu\text{Sv/h}$

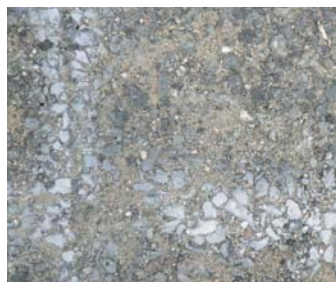
施工前

除染方法		超高压水切削
地表面の線量率	除染前	129 μ Sv/h
	除染後	48 μ Sv/h
	低減率(※1)	63%
廃棄物		スラッジ 排水(約5L/m ²)
施工スピード		250~300m ² /日

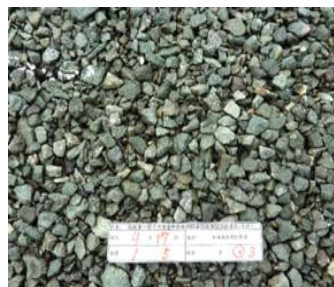
施工後

※1：表内は1回除染の低減率（複数回除染時の低減率は、2回除染77%、3回除染81%）

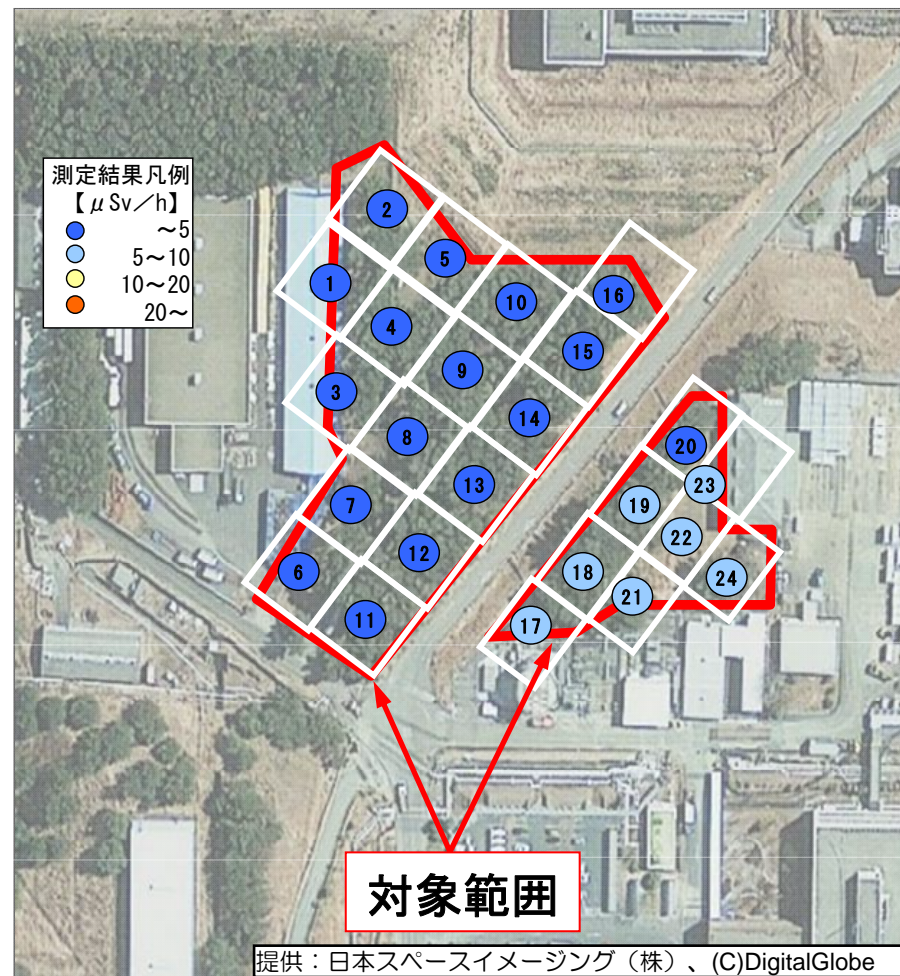
線量率(地表面)測定結果

エリア	地表1mの線量率 ($\mu\text{Sv/h}$)	地表面の線量率 ($\mu\text{Sv/h}$)
整地前(林) (H25.10.24)	300	—
整地後 (H26.2.4、3.15)	41	3.0

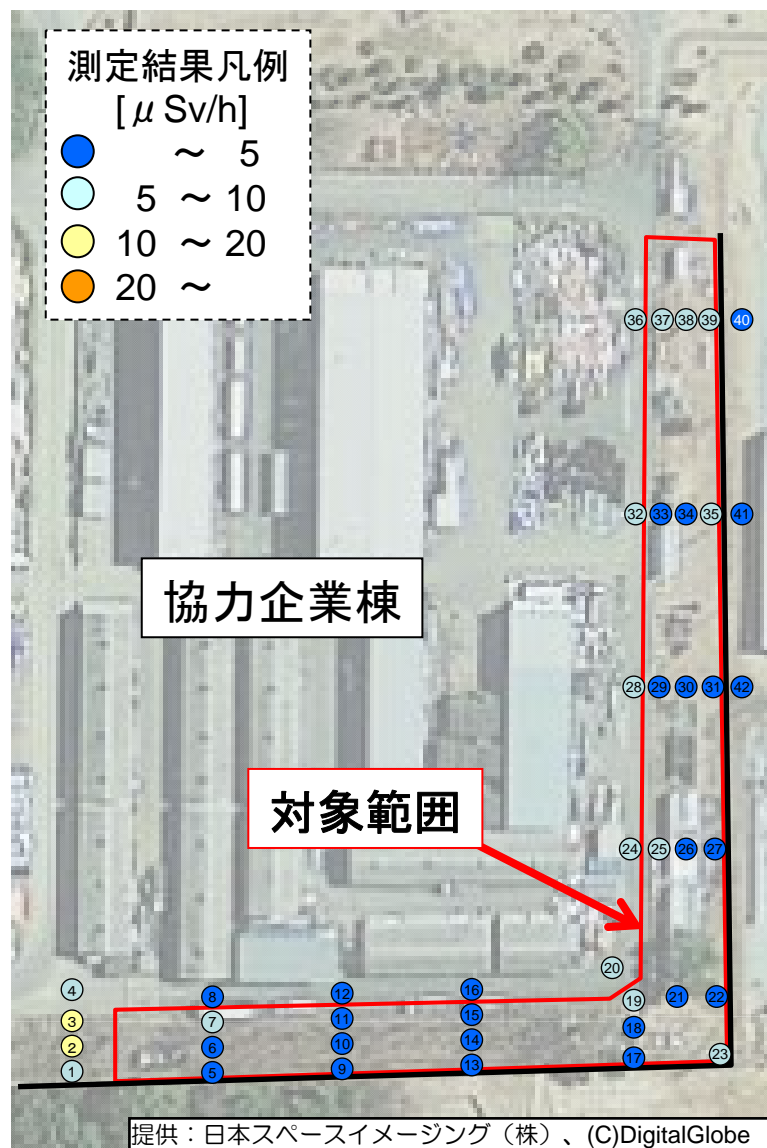
線量率(地表1m高さ)測定結果

エリア	地表1mの線量率 ($\mu\text{Sv/h}$)	地表面の線量率 ($\mu\text{Sv/h}$)
整地前(草地) (H26.1.21)	15	22
整地後【途中経過】 (H26.2.28)	5.1	4.1

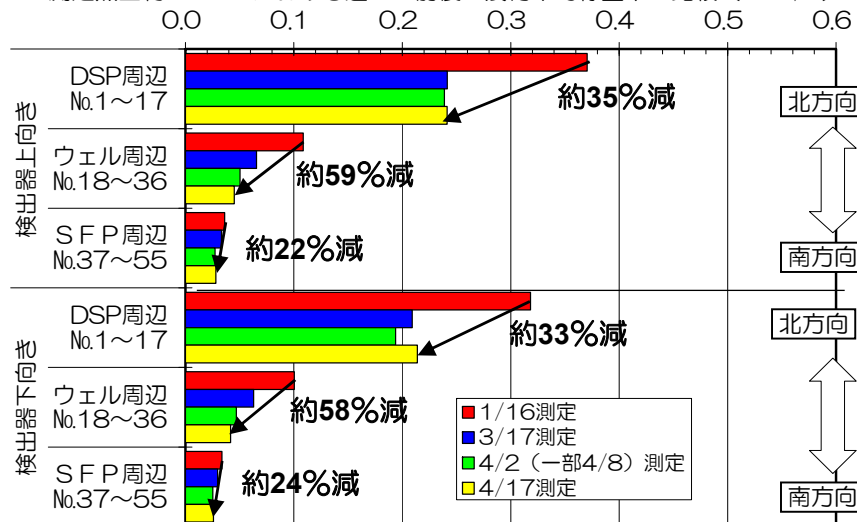
本グラフはシミュレーションであり、諸条件により変化する可能性がある。

4. 評価結果 (5/5)

ケース5

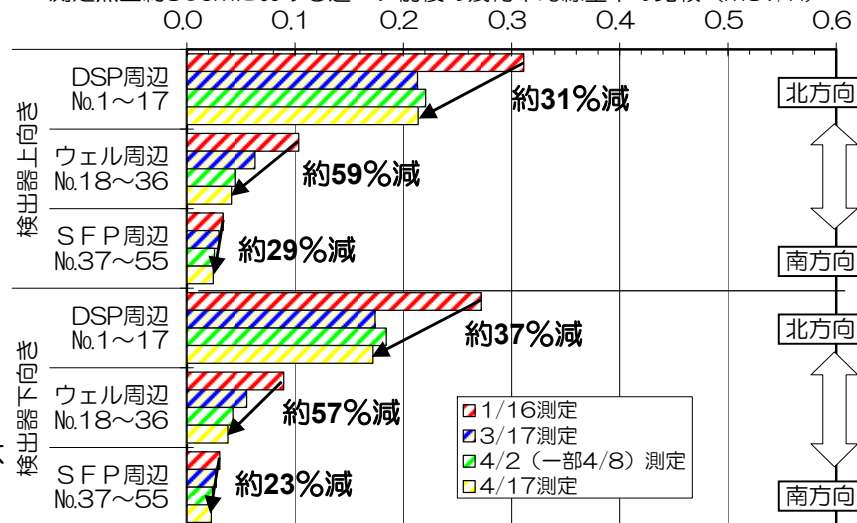
本グラフはシミュレーションであり、諸条件により変化する可能性がある。

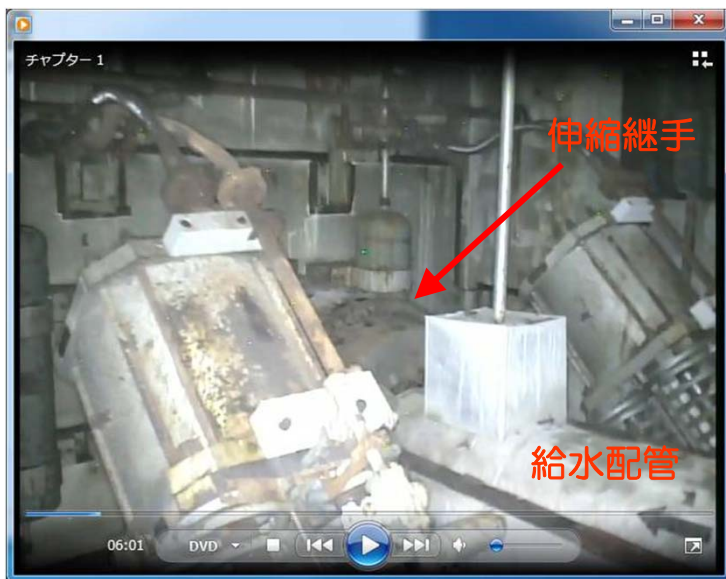
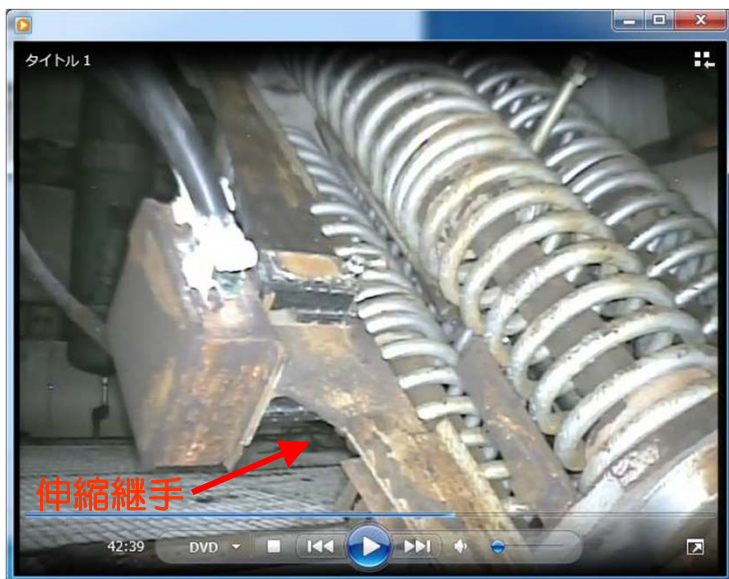
調査結果 給水配管 (A) 側周辺

- パンチルトカメラにより、給水配管廻りからの漏えいは確認されなかった。（一部死角あり）
- グレーチング上部での漏えいは確認されなかった。
- グレーチング下の床面に水があることを確認した。

今回のグレーチング上側の調査結果より、給水配管廻りからの漏えいは確認されていないことから、グレーチング下側にある主蒸気配管または主蒸気ドレン配管について、内視鏡等による調査を実施していく。

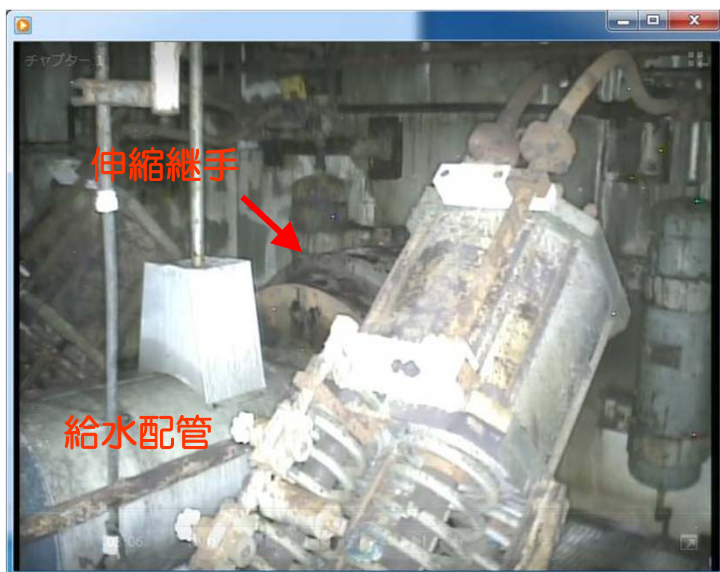
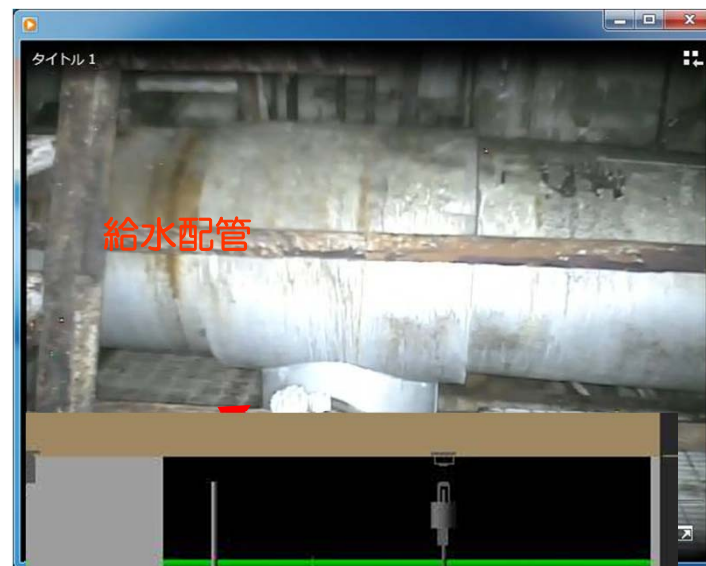
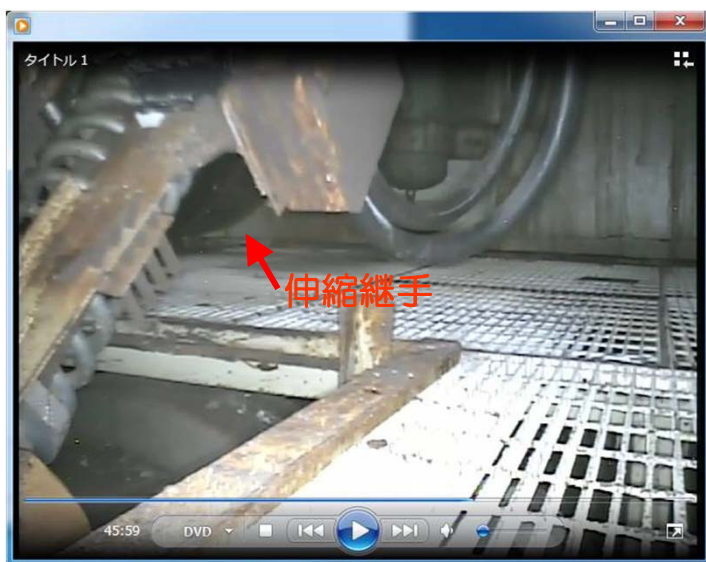
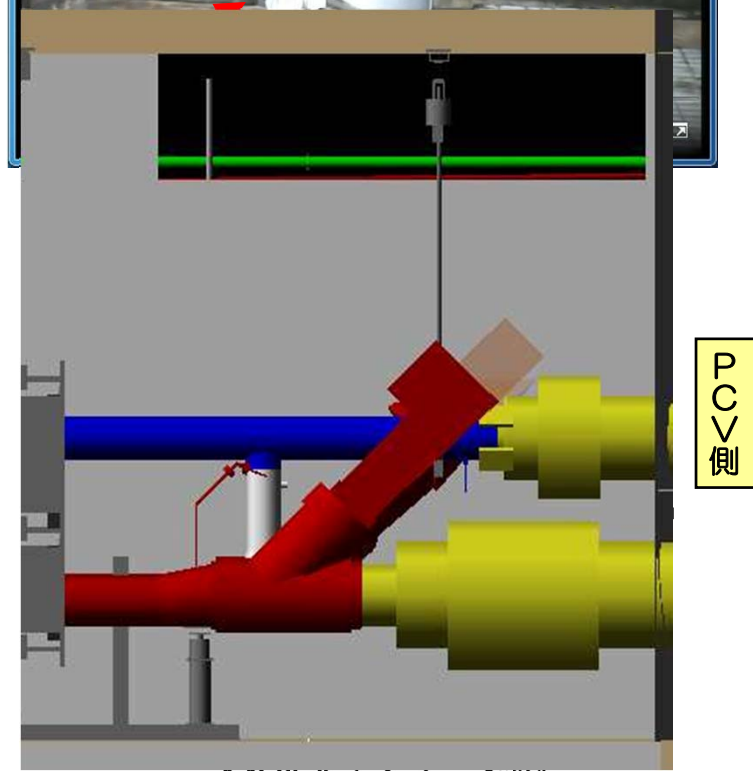
調査結果 給水配管 (B) 側周辺

予備ペネからの漏えいは確認されなかった。

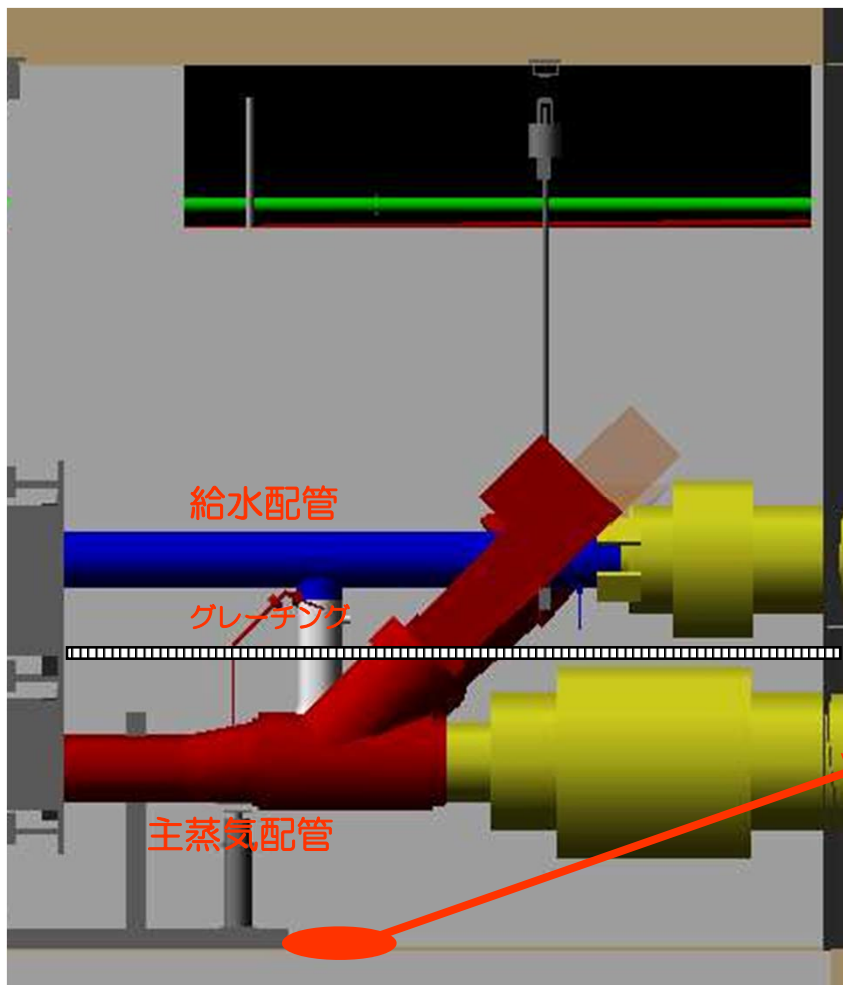
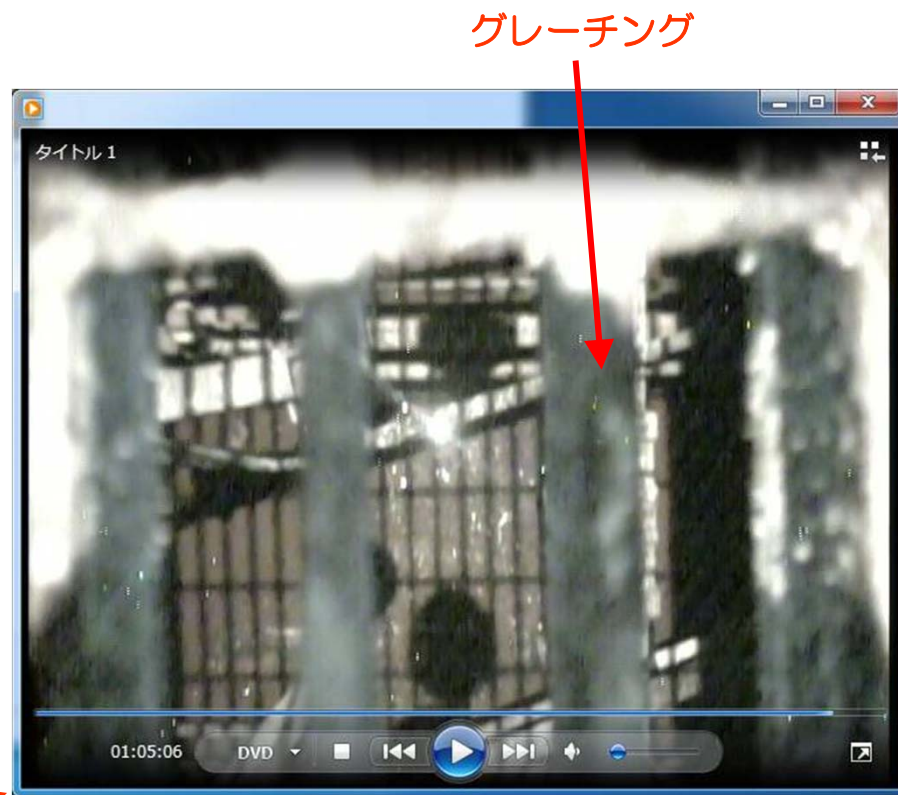
調査結果 グレーチング下

- グレーチング下の床面に水溜まりが確認された。

床面にはグレーチングの影が映っている。

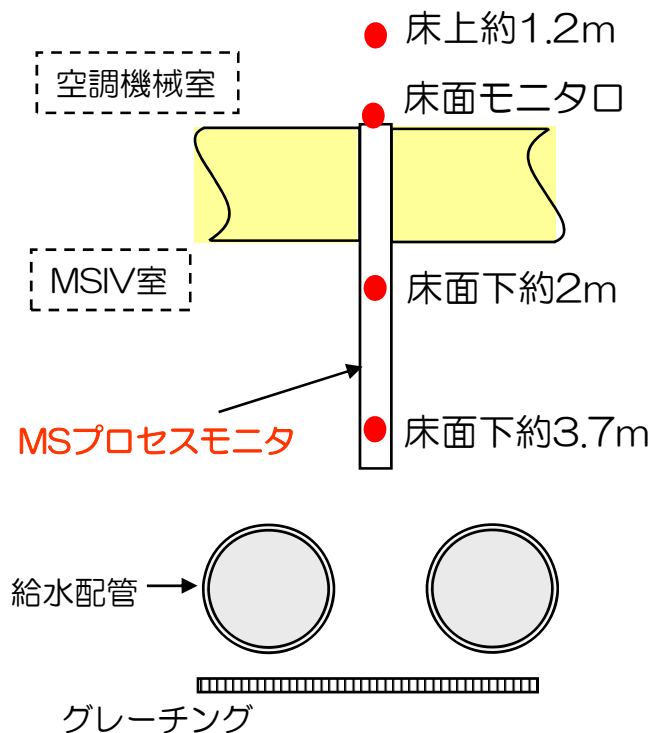
【線量測定】

測定箇所	線量 (r)
雰囲気 (空調機械室)	0.6mSv/h
床上約1.2m	1.4mSv/h
床面モニタ口	7.1mSv/h
床面下約2m	80mSv/h
床面下約3.7m	110mSv/h
