滞留水処理 スケジュール

多核種除去設備
第2回C系統腐食対策有効性確認結果について

平成26年6月27日

東京電力株式会社

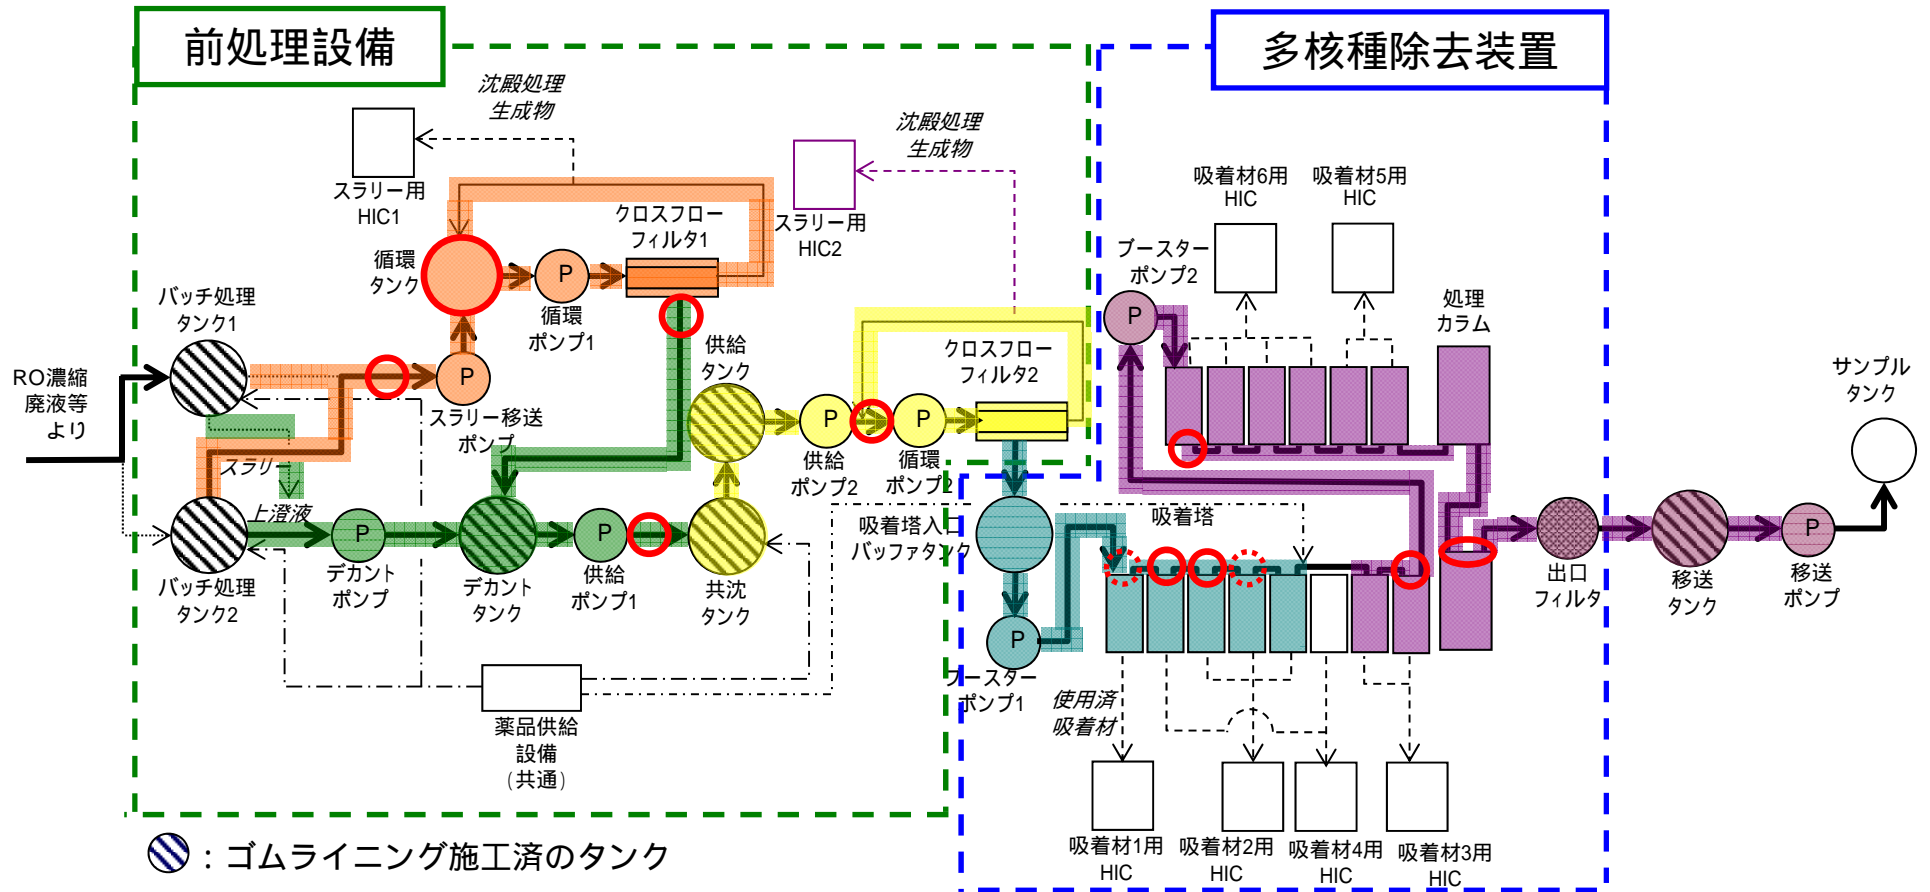
C系統 第2回腐食対策有効性確認箇所

- C系統 第2回腐食対策有効性の点検箇所(○)を下記に示す。(⊙:追加調査分)
- 第1回腐食対策有効性確認と別箇所での点検を基本とする。

- 犠牲陽極の消耗度、有意な腐食の有無

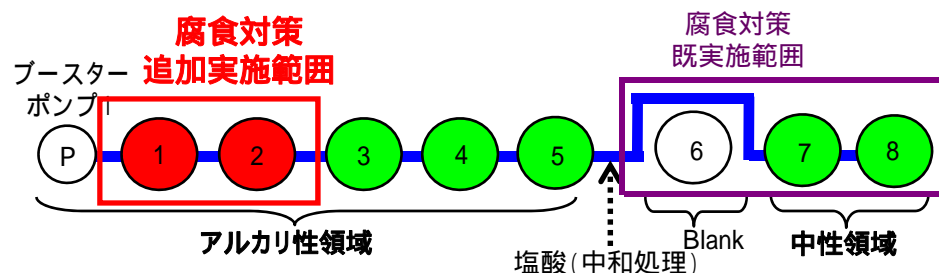
吸着塔 2 C 点検口に確認されたすき間腐食について

- 吸着塔 2 C 点検口および出口配管フランジにすき間腐食が確認された原因は、**吸着塔 2 C に充填されている活性炭の影響*1と推定。**
- 活性炭は吸着塔 1、2 に充填されており、他系統含め、これまでの点検および吸着材交換（吸着材交換の際、点検口を開放）時、腐食が確認されなかった*2ことから、これまでは**アルカリ性によって腐食が抑制されていたと推定。**
- 今回の点検によって、アルカリ領域においても活性炭の影響と推定されるすき間腐食が確認されたことから、**腐食対策（ガスケット型犠牲陽極）を追加実施。**追加対策範囲は以下の理由より、**吸着塔 1、2 周りの配管フランジ部**とする。
 - ✓ 吸着塔 1 入口及び吸着塔 2 出口において、E P D M（合成ゴム）ホースを使用していることから、活性炭による電位上昇の影響は吸着塔 1、2 周りに限定されると推定されること
 - ✓ E P D Mホース上流側のブースターポンプ 1 出口、交流側の吸着塔 3、4 にすき間腐食が確認されなかったこと

* 1 高い腐食電位を示す活性炭がステンレス鋼と接触した場合、ステンレス鋼の腐食電位が上昇。

* 2 A 系統第 1 回腐食対策有効性確認時、吸着塔 2 A 点検口フランジに微小な凹み部を 1 箇所確認。追加調査を実施したが、その他フランジ部に凹み部は確認されず。

- C系統については、改良型CFFの交換および系統内洗浄実施に加え、**吸着塔1、2周辺の追加腐食対策を実施**したうえ、**6/22処理再開**。
- A系統・B系統についても吸着塔1、2周辺の追加腐食対策実施を計画。

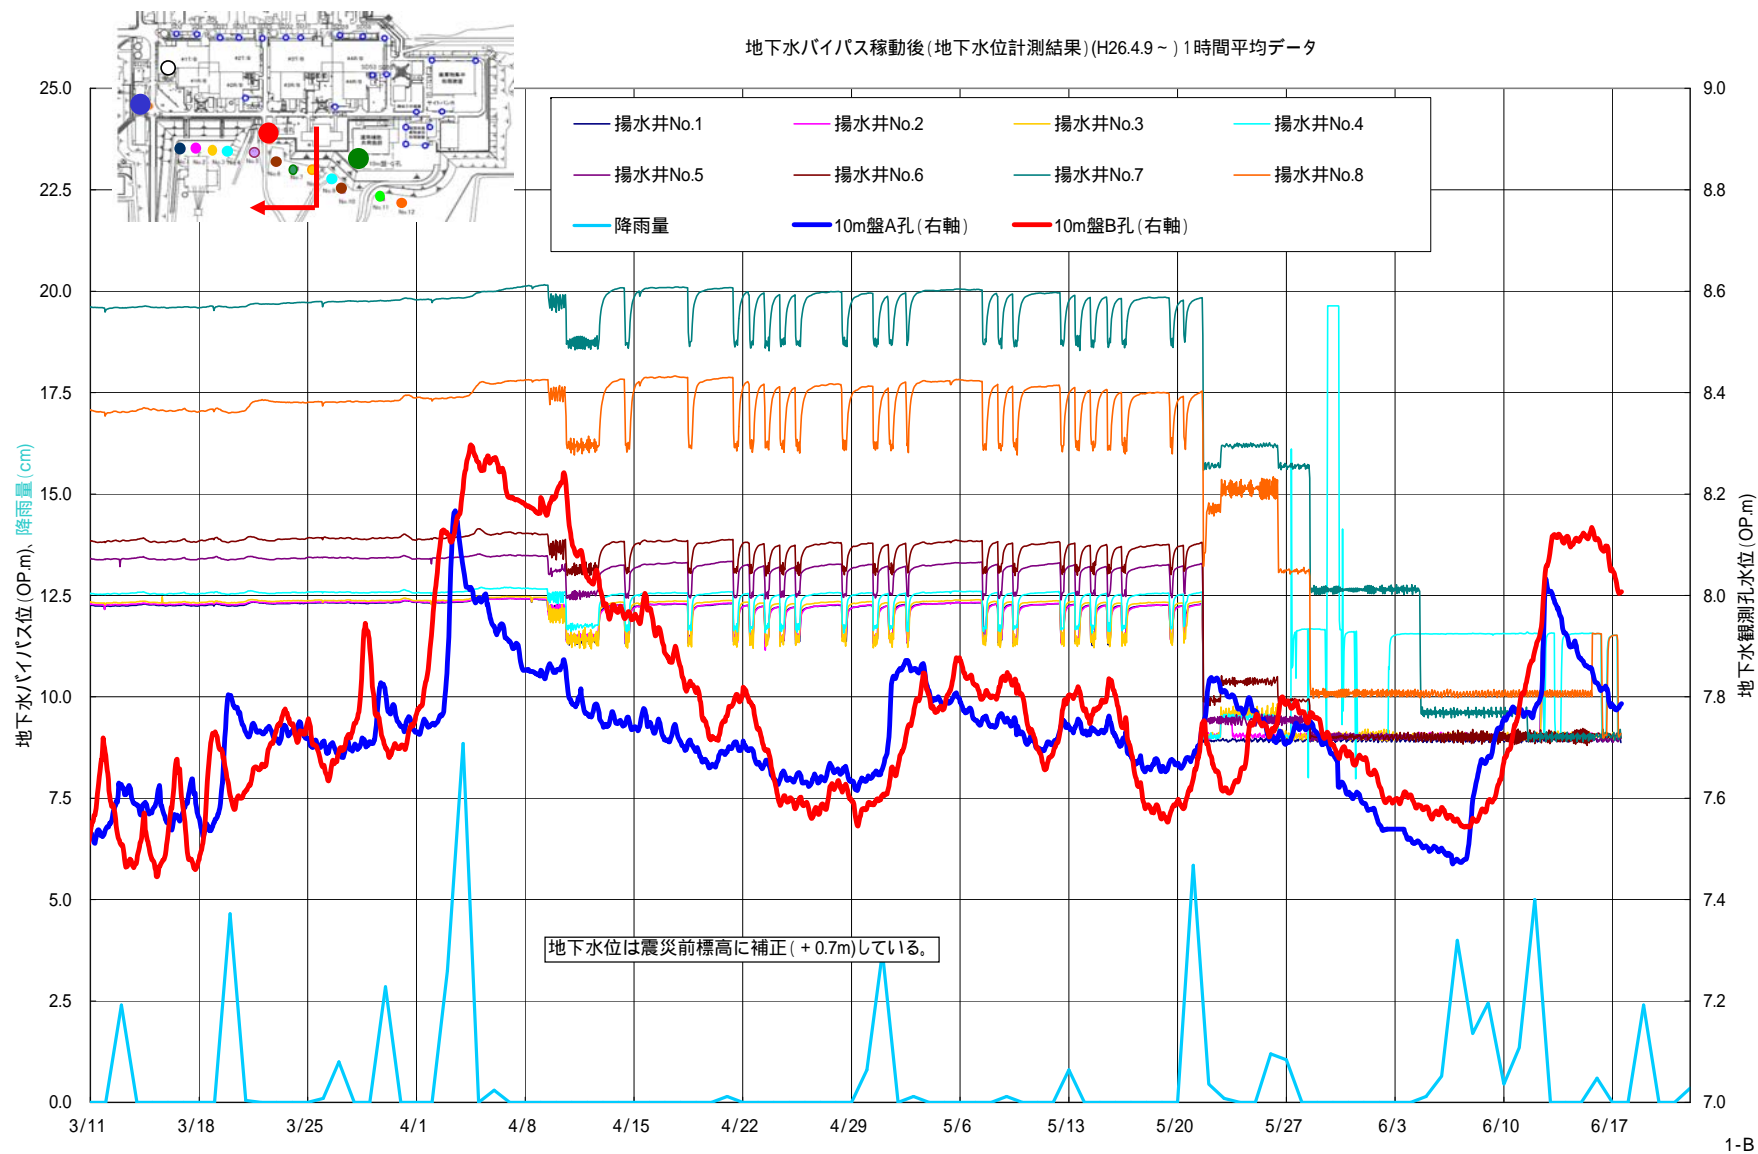
揚水井稼働実績（揚水井No. 1～8）

- 揚水井の稼働により約300m³/日の水を汲み上げている。解析より推定していた揚水量と、実際の揚水量に大きな違いが認められる状況ではない。
- 10m盤の地下水観測孔の水位変化は、地下水バイパスの効果による低下の可能性はあるが、降雨の影響で明瞭ではなく、効果を確認するには、もう少し時間を要する見込であり、今後も継続的に水位を監視していく。
- 引き続き、観測孔の水位挙動を観測しながら、慎重に揚水井の水位を低下させていく計画である。
