J2タンクエリアA4タンク
旋回梯子レール落下による災害発生の原因と対策について

平成26年11月27日

東京電力株式会社

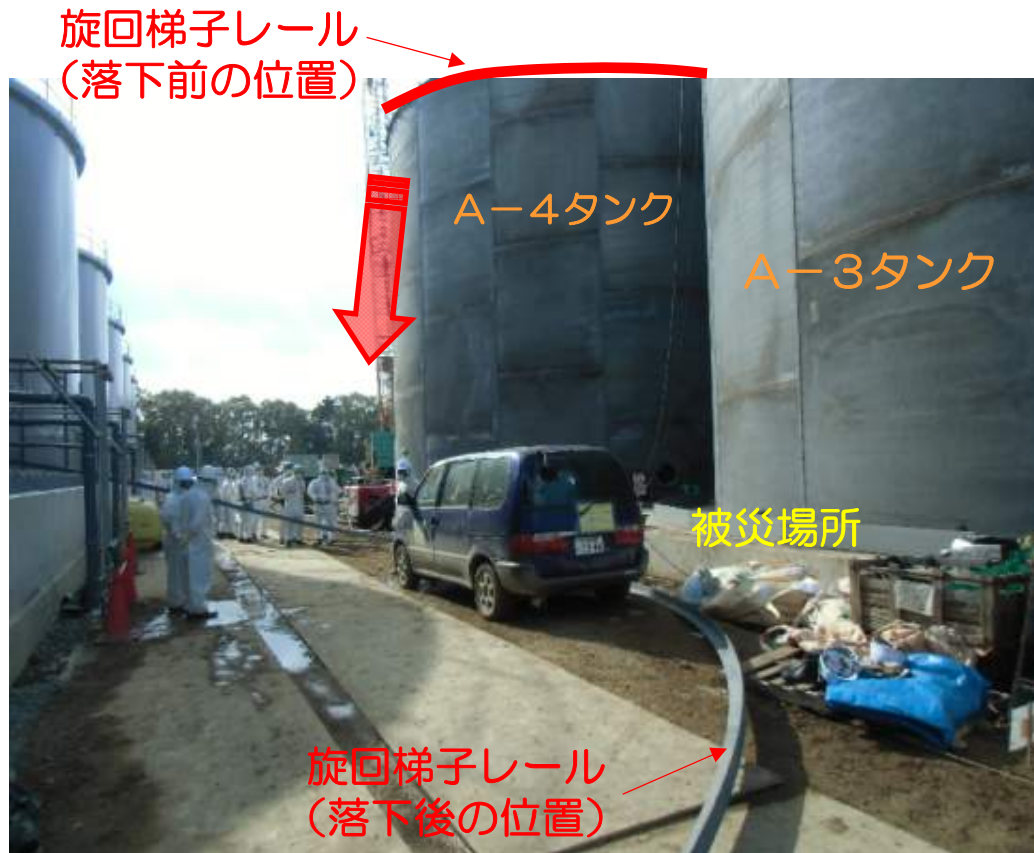
2. 現場状況

発生状況：J2タンクエリアA-4タンク上部にレバブロックと万力で仮止めていた巡回梯子レール（半周）を、もう一方のレール（仮溶接済）と位置を合わせるためにレバブロックにて、レールを動かしたところ、巡回梯子レールが落下し、一旦地面で落ちて跳ね上がった際に、隣接するA-3タンクにて仮堰設置作業を行っていた被災者3名（別会社）に接触した。

当該レール仕様
長さ：約25m
重さ：約390kg
