タービン建屋東側における  
地下水及び海水中の放射性物質濃度の状況について

平成27年3月26日  
東京電力株式会社

# 1 F 構内への線量率モニタの設置について

# 福島第一原子力発電所敷地内の 線量低減の進捗状況について

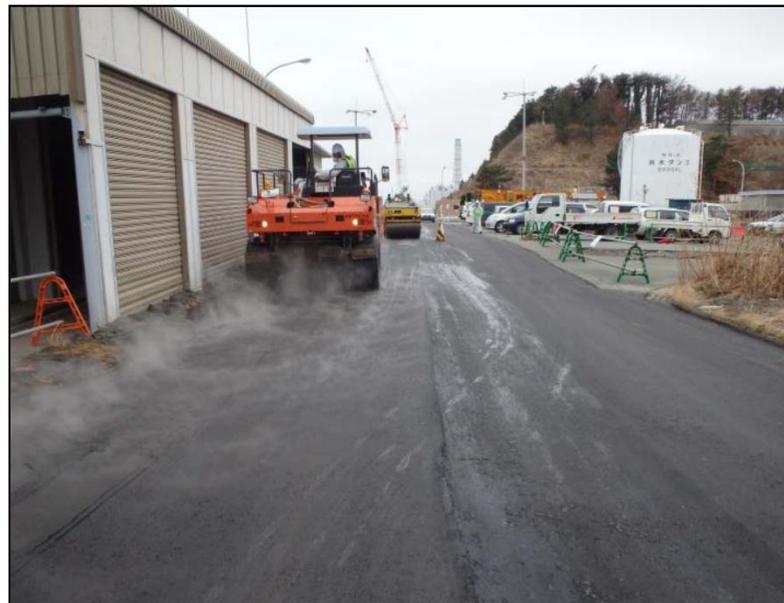
【写真②】5, 6号東側道路(2)

線量低減対策として、道路の清掃、路側帯に溜まった砂の除去などを行い、道路整備を実施。

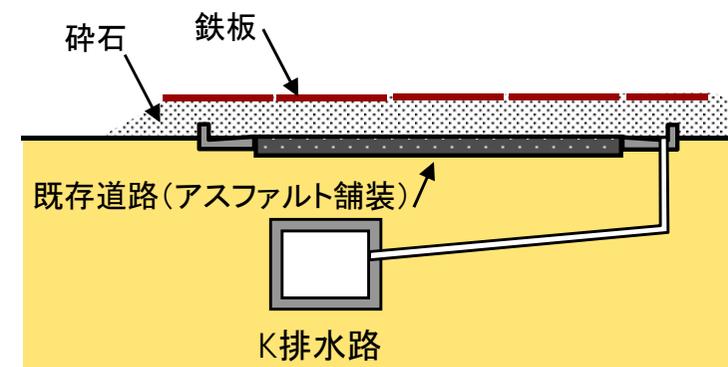
現場状況写真

12号(8)東（Cs137 濃度ろ過前：2,200Bq/L、ろ過後：200Bq/L 粒子状主体）

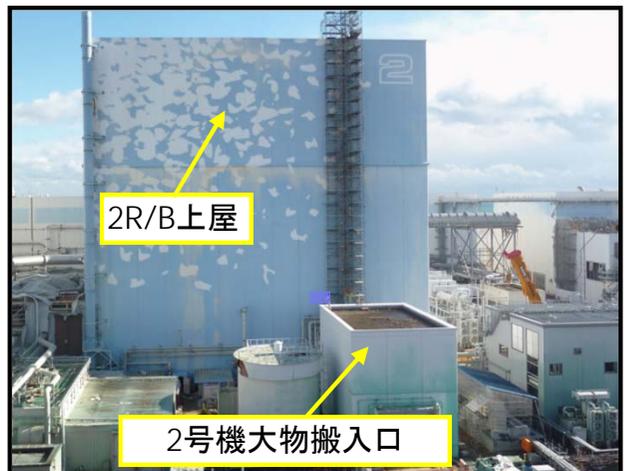
現場状況写真

【参考】 2号機大物搬入口屋上（屋上の汚染対策実施前）

Cs137濃度 ろ過前：23,000Bq/L、ろ過後：2,600Bq/L  
粒子状主体

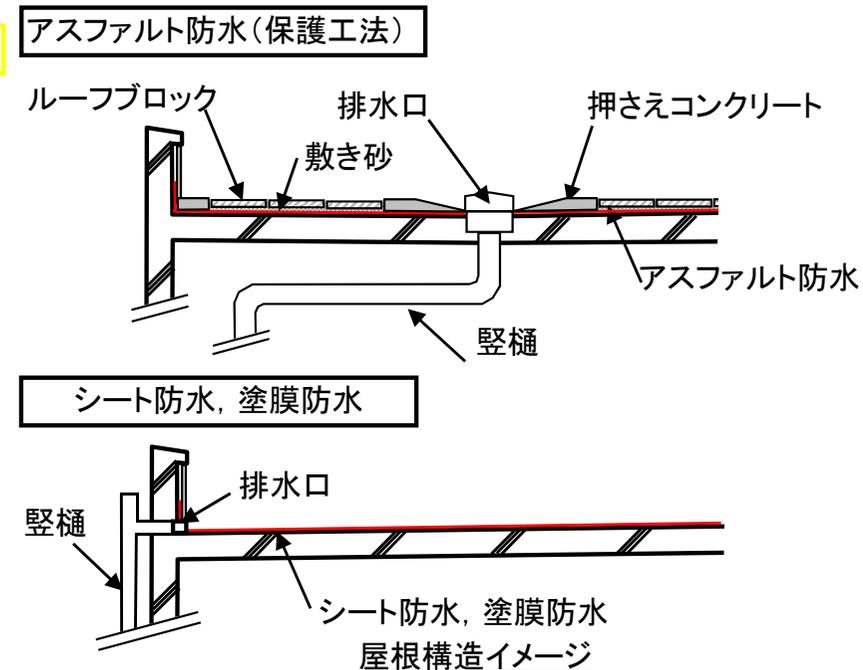
現場状況写真

34号(6)東（Cs137濃度 ろ過前：6,400Bq/L、ろ過後：5,800Bq/L イオン状主体）

- 3R/B下屋，3T/B下屋，3C/B：アスファルト防水（保護工法）
- 4C/B，4Rw/B，4R/B下屋（一部），4T/B下屋（一部）：シート防水

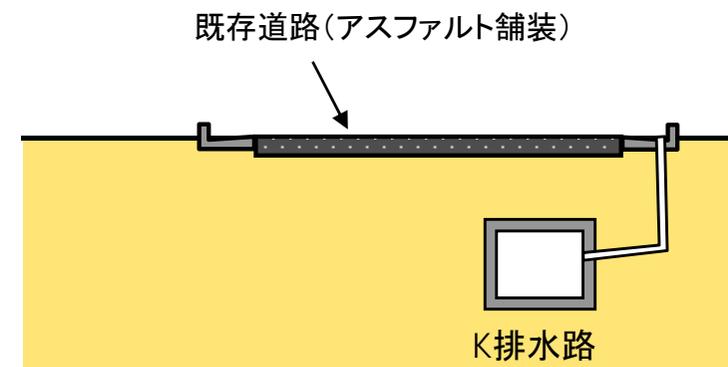
現場状況写真

34号(22)東（Cs137濃度 ろ過前：3,900Bq/L、ろ過後：9.9Bq/L 粒子状主体）

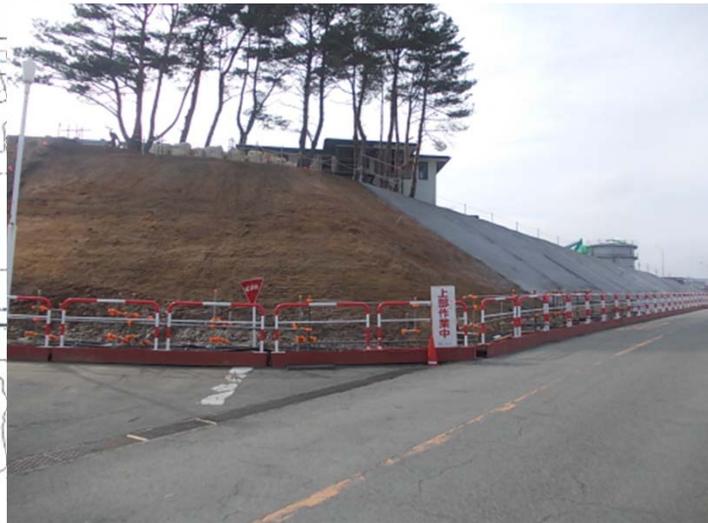
現場状況写真（撮影①）

場所	未処理(Cs-137)	ろ過後(Cs-137)	性状
①-1	830Bq/L	31Bq/L	粒子状主体
①-2	180Bq/L	180Bq/L	イオン状主体
①-3	250Bq/L	230Bq/L	イオン状主体
②-1	1500Bq/L	24Bq/L	粒子状主体

- ・既存道路：泥、津波堆積物、コンクリートガレキ
- ・法面：表土除去未完了箇所のガレキ、土、草、木
- ・その他：雨水枡・ヒューム管に堆積した泥

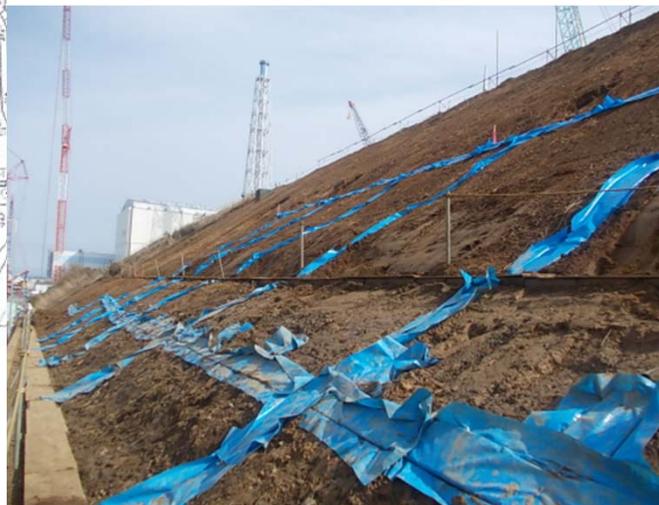
現場状況写真（撮影①）

場所	未処理(Cs-137)	ろ過後(Cs-137)	性状
②-2	1300Bq/L	20Bq/L	粒子状主体
12号(14)西	160Bq/L	95Bq/L	イオン状粒子状混在
12号(15)西	250Bq/L	110Bq/L	イオン状粒子状混在

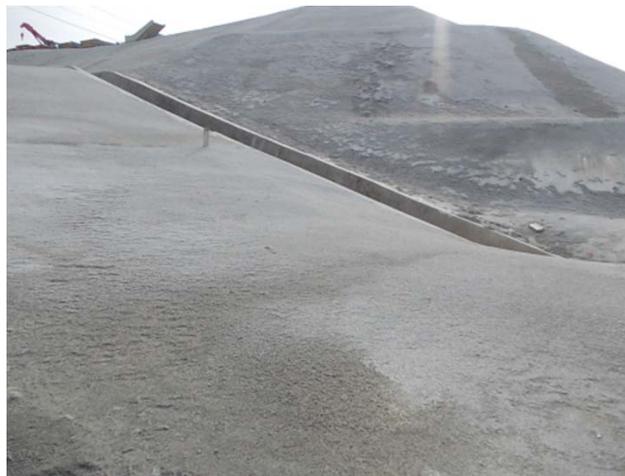
現場状況写真（撮影①）

【流入する可能性がある粒子状の物質】

- ・ 既存道路：泥
- ・ 法面：表土除去未完了箇所の土、草、木
- ・ その他：雨水桝・ヒューム管に堆積した泥

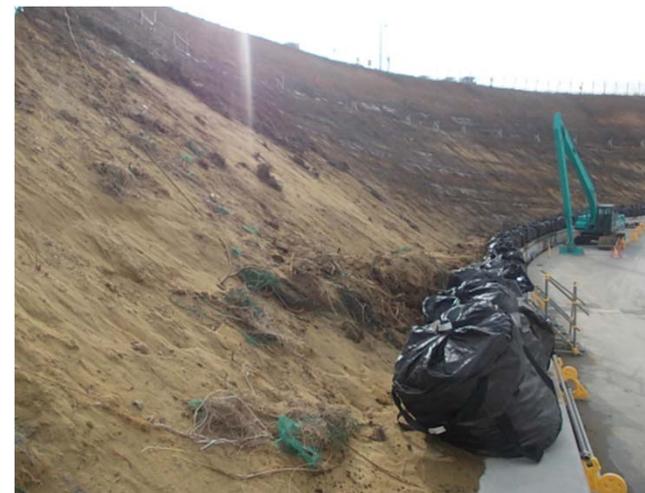
現場状況写真（撮影①）

【流入する可能性がある粒子状の物質】

- ・ 既存道路：泥
- ・ 法面：土
- ・ その他：ヒューム管に堆積した泥

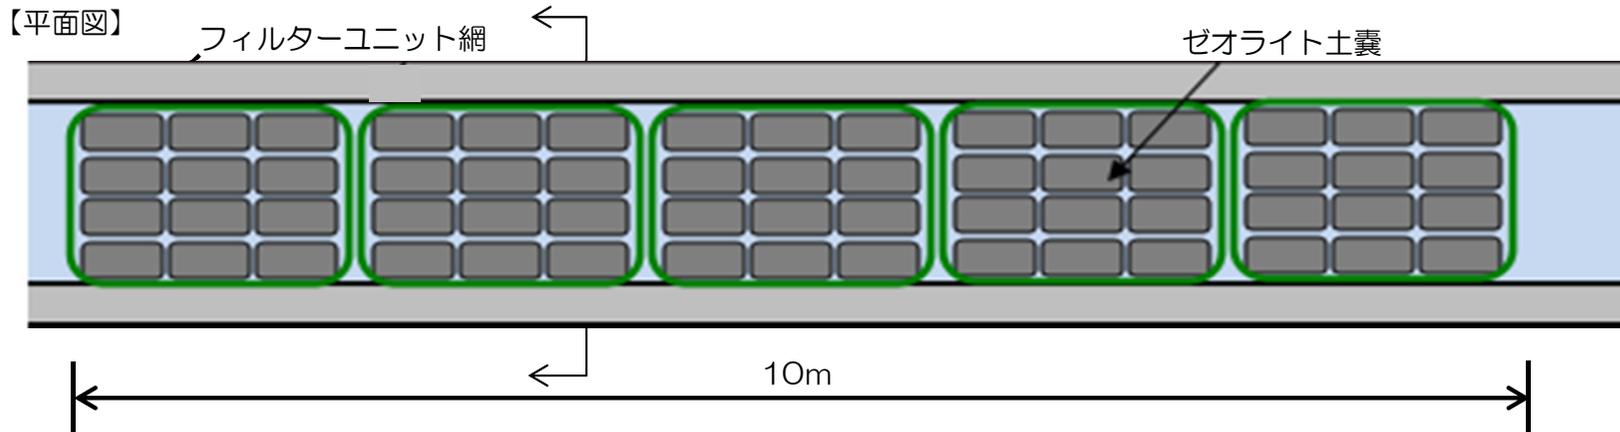
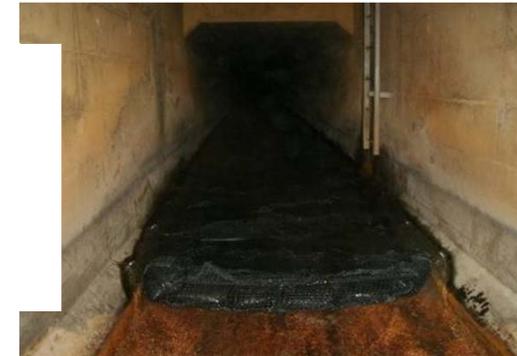
2/10撮影（K排水路）

- ゼオライト土嚢を排水路底面部へ敷き詰める。流出防止のためフィルターユニット網に複数個単位で入れて、網をボルトで固定。
- 設置後に土嚢通過前後の濃度を確認。Cs濃度の減少傾向を確認中。

＜排水路主要部＞ 3月末までに設置予定。（2月9日に1箇所設置）

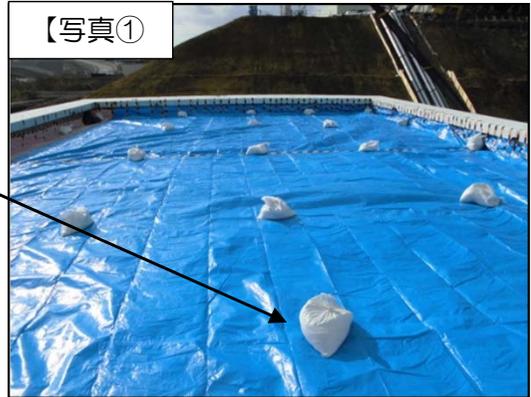
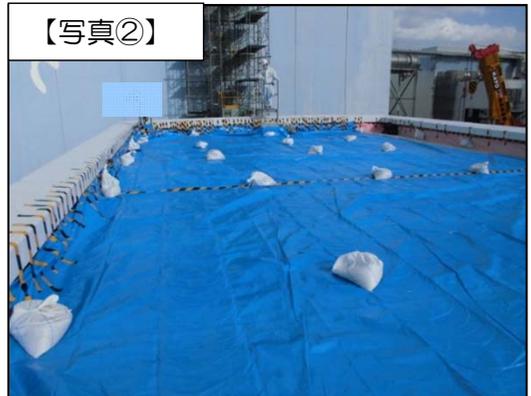
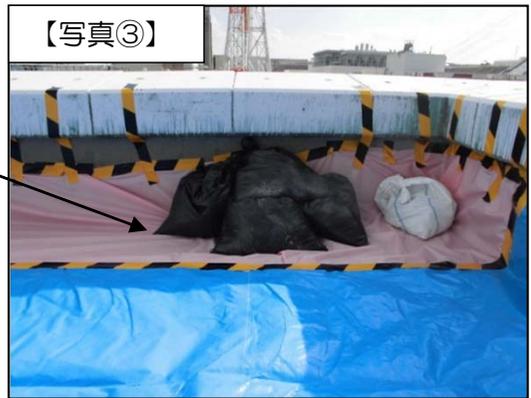
ブルーシート掛け実施状況

■ 2号機原子炉建屋 大物搬入口屋上部に雨水を汚染源に触れさせないためのブルーシート掛けを実施した

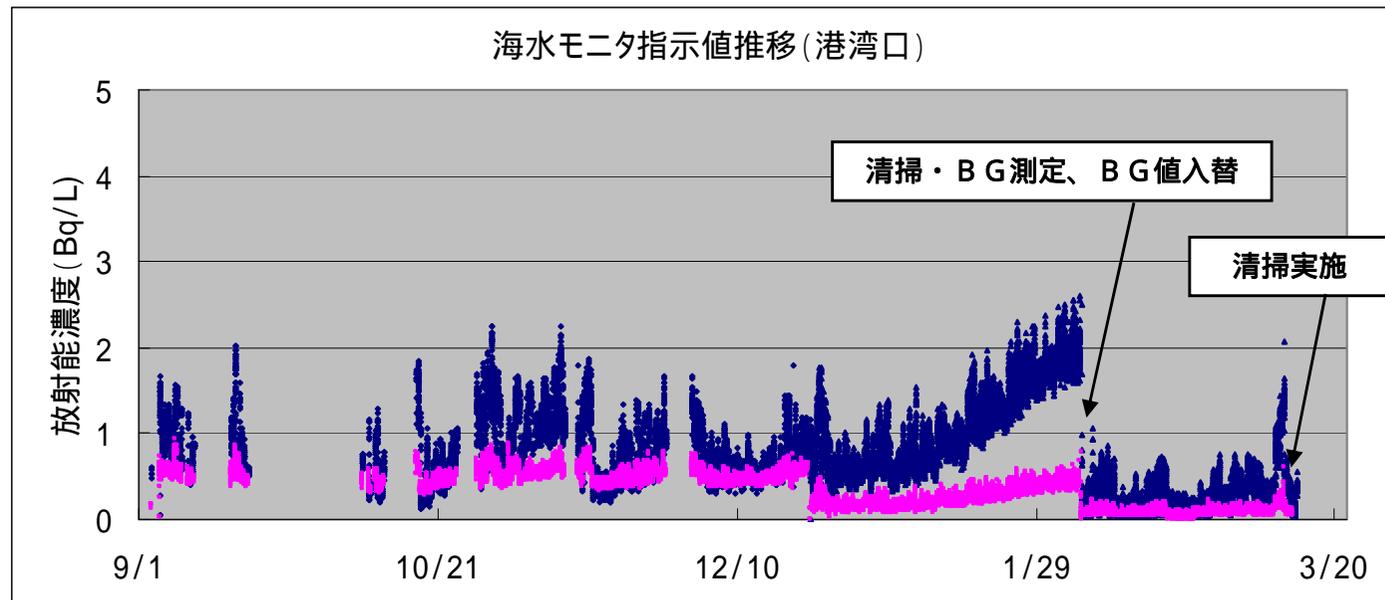
- 9/ 4 試運転開始
- 9/ 8 陸上ストレーナ詰まりによる差圧高により装置停止が頻発する  
空調機ストレーナ詰まりが頻発
- 9/11 紫外線滅菌装置破損により、装置停止
- 10/ 6 豪雨によりカバー天板より漏水発生（10/9応急処置実施）
- 10/ 8 紫外線滅菌装置新品と交換 装置再稼動
- 10/ 8 手分析値とモニタ値との比較にて相違が判明
- 11/ 7 サイクロンセパレータ設置
- 11/11 検出器のBG再測定、実液校正、ゲイン調整（～11/25）
- 12/19 検出器再ゲイン調整、<sup>40</sup>K補正解析ソフト導入（～12/22）

- 1 : 装置入口ストレーナ差圧高により停止
- 2 : 紫外線殺菌装置破損により停止
- 3 : 装置入口ストレーナ差圧高により停止 (高波が続き防波堤作業出来ず)
- 4 : ゴミ、砂詰まり対策の為停止 (遠心式固液分離応用装置設置(サイクロンパレタ))
- 5 : 検出器ゲイン調整及び端末ソフト入替
- 6 : チャンバー内清掃・B G測定およびB G値入替
- 7 : チャンバー内清掃

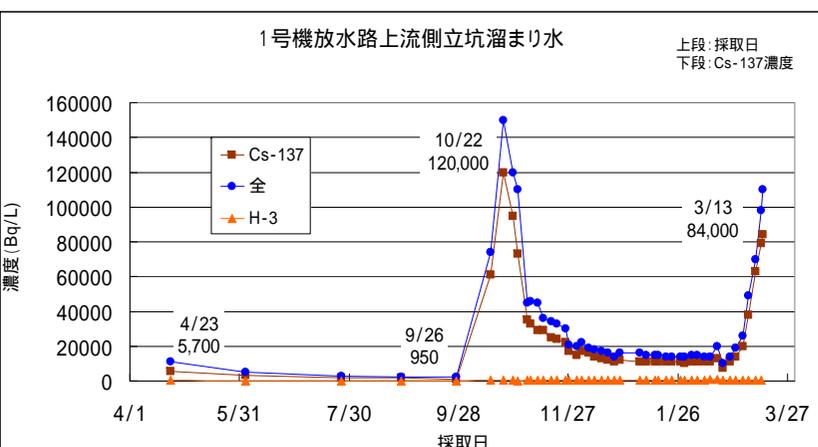
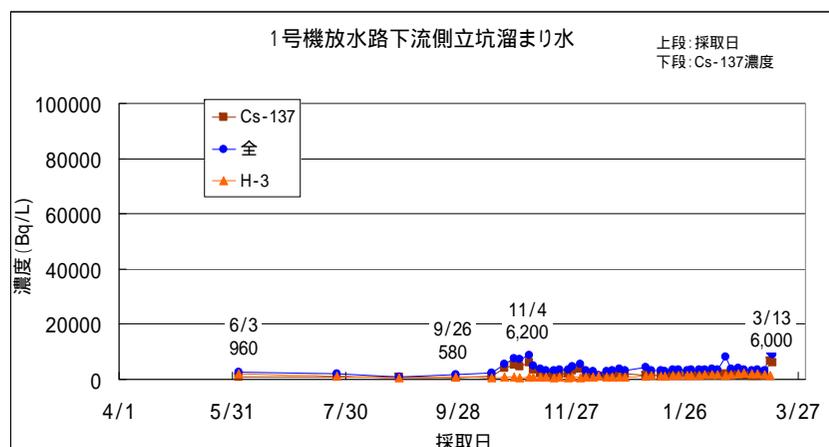
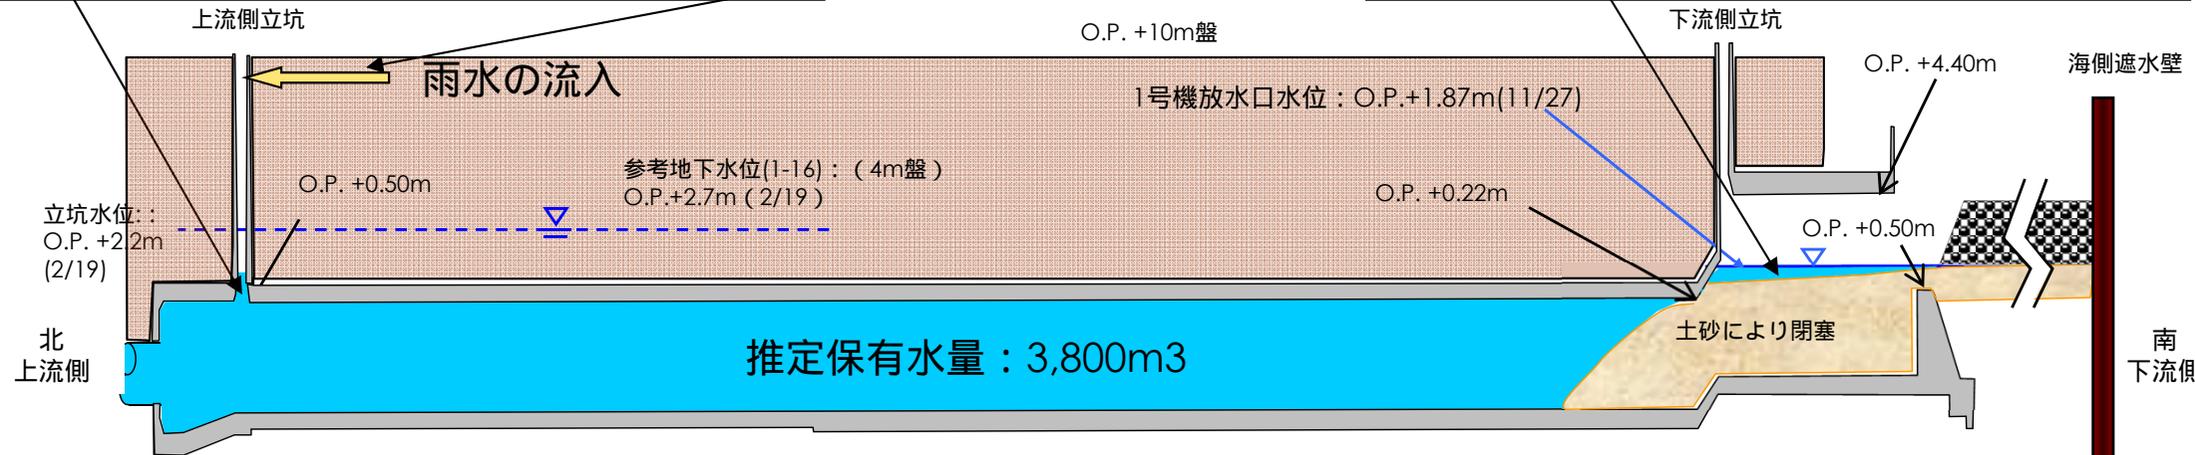
1号機放水路縦断面図 + 水位 + 土砂堆積状況 (縦横比 1 : 5)

- 昨年10月の台風後に最高12万Bq/Lまで上昇した1号機放水上流側立坑溜まり水のセシウム137濃度は、12月以降は1万Bq/L程度で横ばいであったが、2月末より再度上昇。3月12日には、下流側立坑溜まり水の濃度も上昇。
- 2月下旬より降雨が多くなっており、台風時と同様、降雨により放水路に何らかの流れ込みがあったものと思われるが、原因の調査を実施中。
- 放水路出口（放水口）へのゼオライトの設置は、3月11日に完了。
- 5月からの放水路溜まり水の本格浄化に向け、3月より工事を開始する予定。

1号機上流側立坑流入水  
 (1号T/Bビル・T/B東側地表)  
 調査日: 14/10/6  
 Cs134: 420  
 Cs137: 1500  
 全β: 1400  
 H3: 9.9  
 (単位: Bq/L)

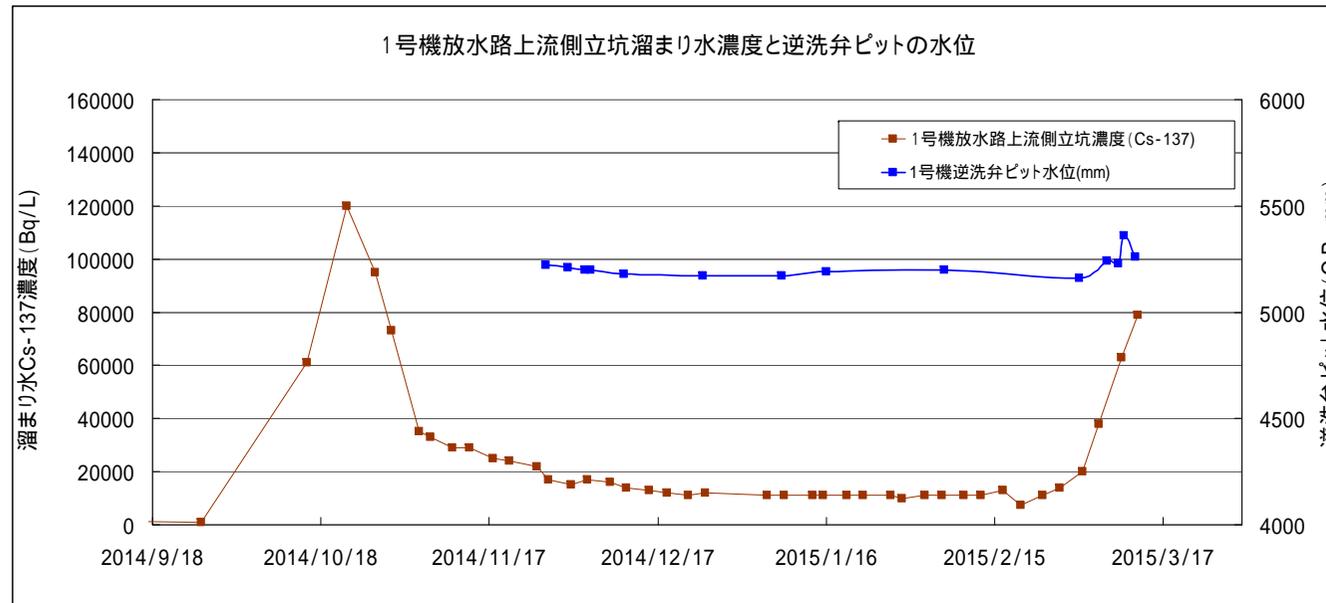
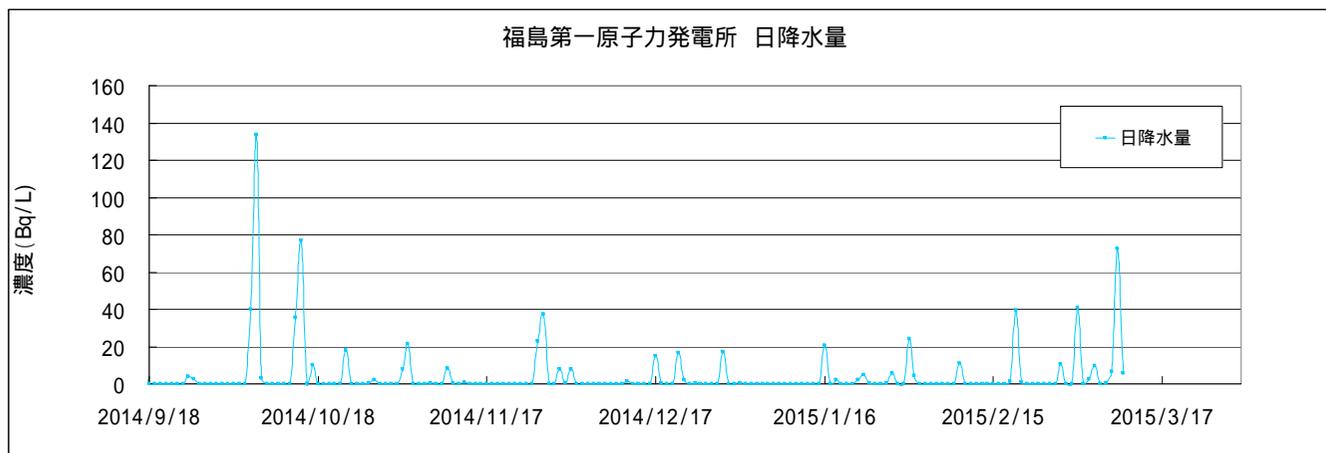
- 放水路の濃度上昇を受けて逆洗弁ピットの水位を測定したところ、わずかに上昇が見られた。また、3月9日～10日にかけての約80mmの降雨により、逆洗弁ピットの水位が約10cm上昇したが、2日後の3月12日には、概ね元にもどっていた。

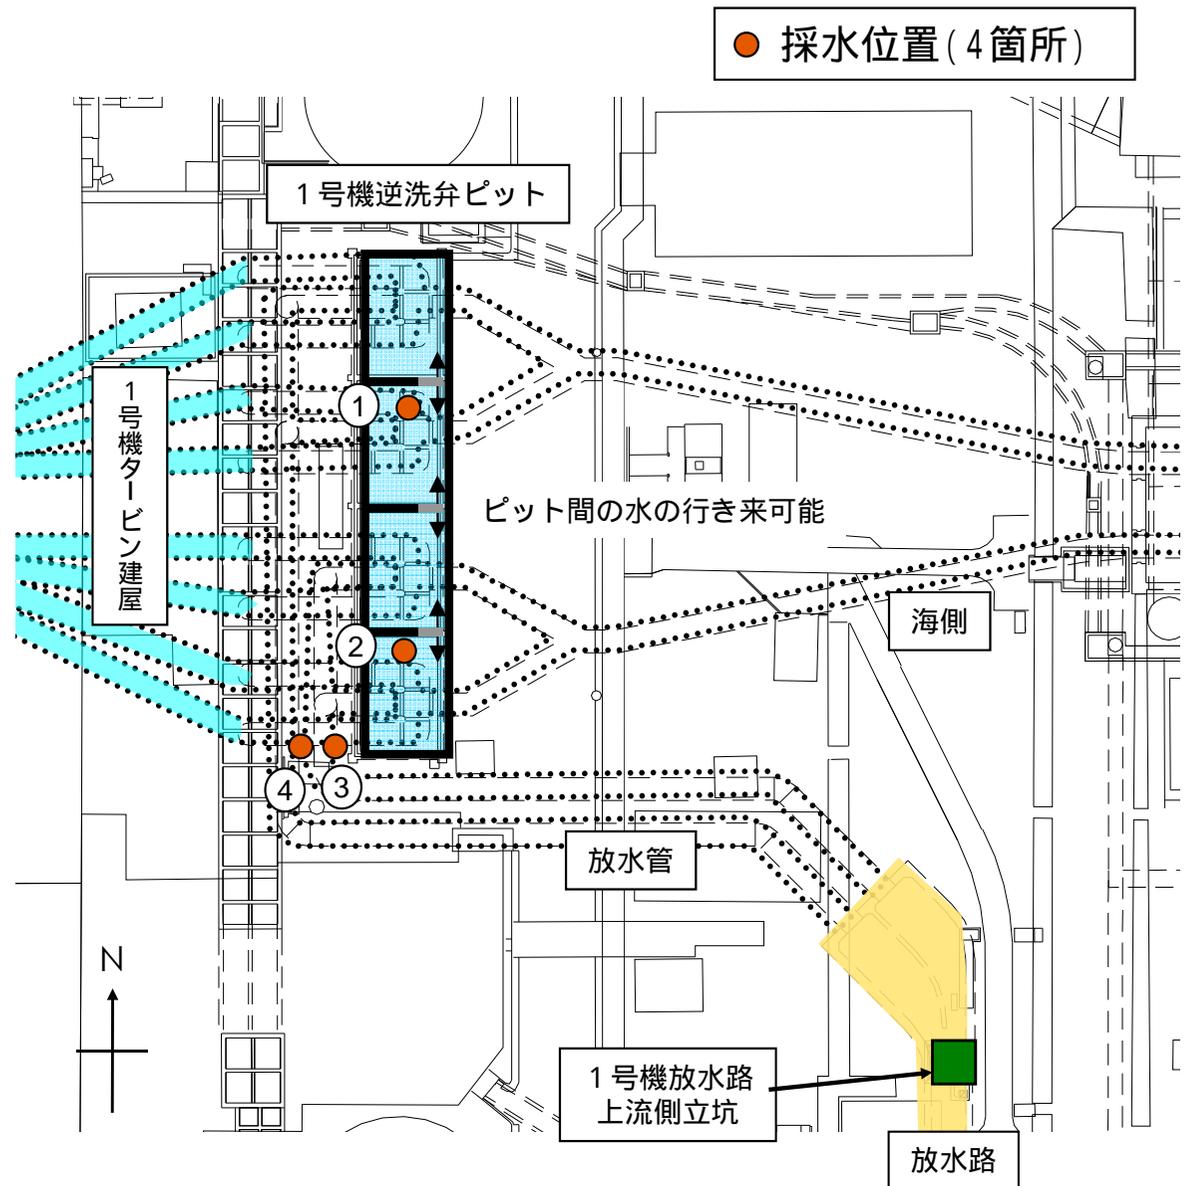
これまでの調査の結果、逆洗弁ピットからの流入の可能性が高いと考え、以下の調査を実施した。

- 逆洗弁ピット溜まり水のサンプリング（ 、 ）
- 放水管内の水のサンプリング（ 、 ）

- 逆洗弁ピット溜まり水の採水結果は、以下の通り、1号機放水路上流側立坑の濃度に比べて低かった。
- さらに、逆洗弁ピットから放水路までの経路である放水管に溜まっていた水の濃度は、逆洗弁ピット及び1号機放水路立坑溜まり水に比べて低濃度であり、逆洗弁ピットから放水路に汚染水が流れ込んだとは考えにくい結果であった。
- なお、放水路への流入箇所として有力と考えていたボール回収装置の軸封部を、配管内側から目視で確認したが、流れ込みは明確には確認できなかった。
- 今後、改めて放水路の濃度上昇の原因調査を実施していく。

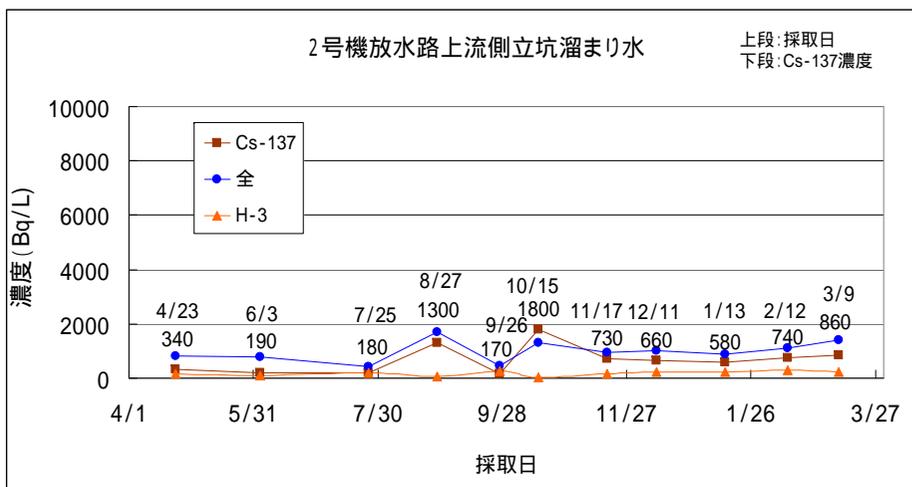
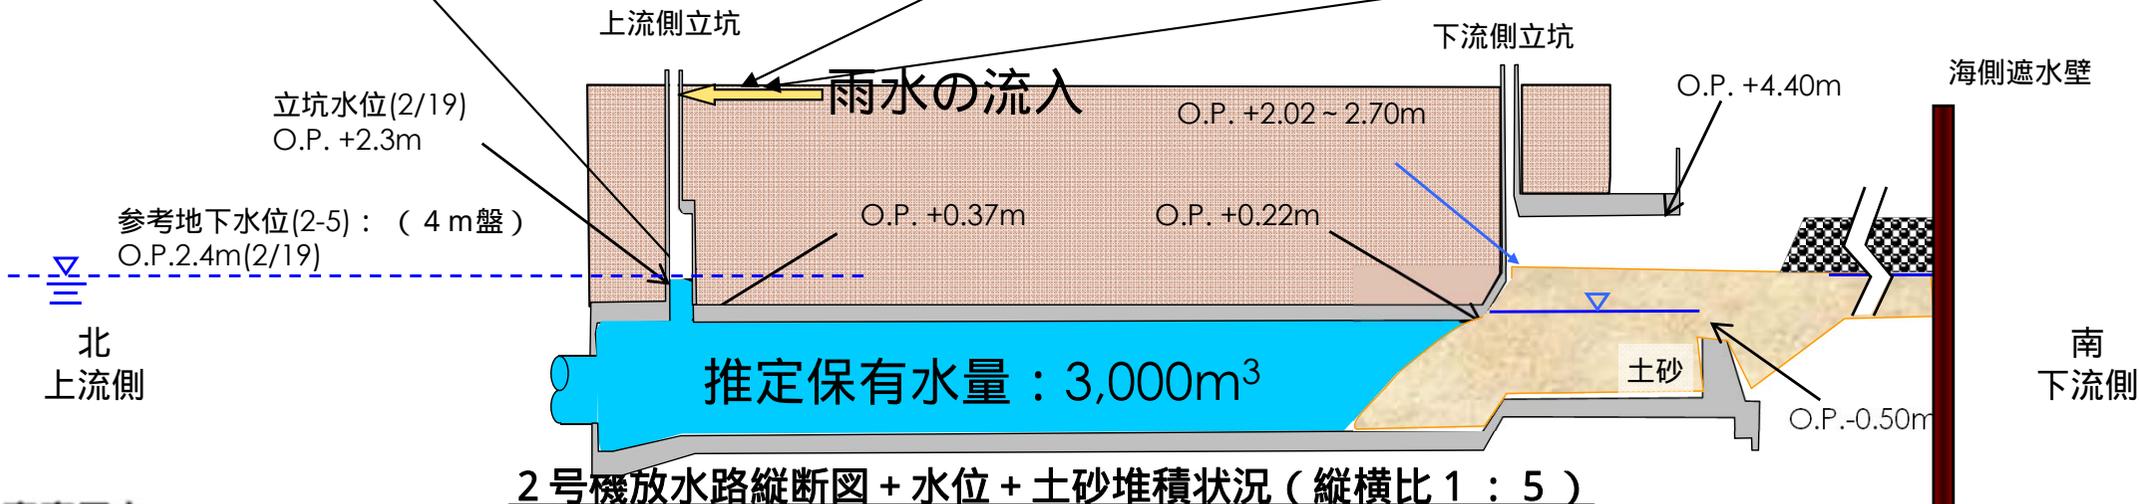
2号機放水路縦断面図 + 水位 + 土砂堆積状況 (縦横比 1 : 5)

- 2号機放水路上流側立坑の溜まり水は、降雨後にセシウム濃度が上昇する傾向があるが、現在は数百Bq/Lで横ばい状態。
- 3号機タービン建屋周辺から流入する雨水のセシウム濃度が高いため、降雨時に上昇するものの、降雨後は拡散や希釈、沈降等により濃度が低下しているものと考えられる。

**2号機上流側立坑西側流入水**  
(2号T/Bルフト・T/B東側地表)

Cs134: 3,800    3,100  
Cs137: 11,000    9,400  
全β: 18,000    17,000  
H3: 65    41

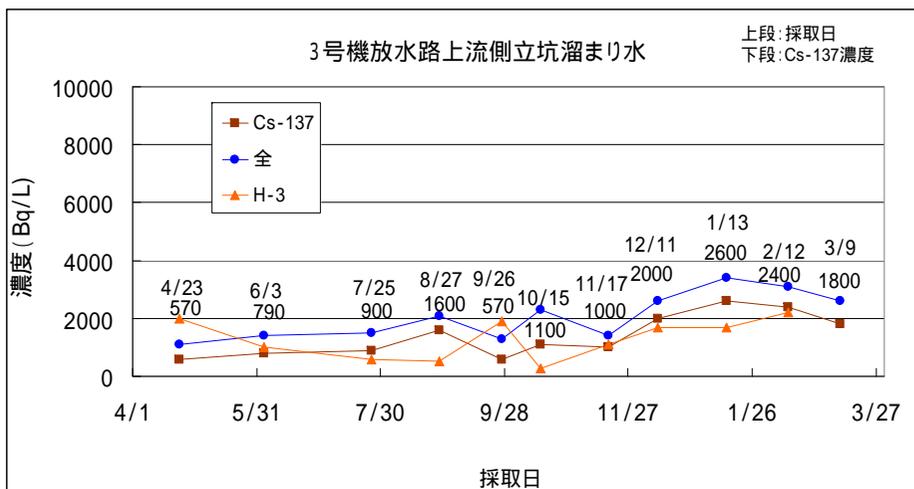
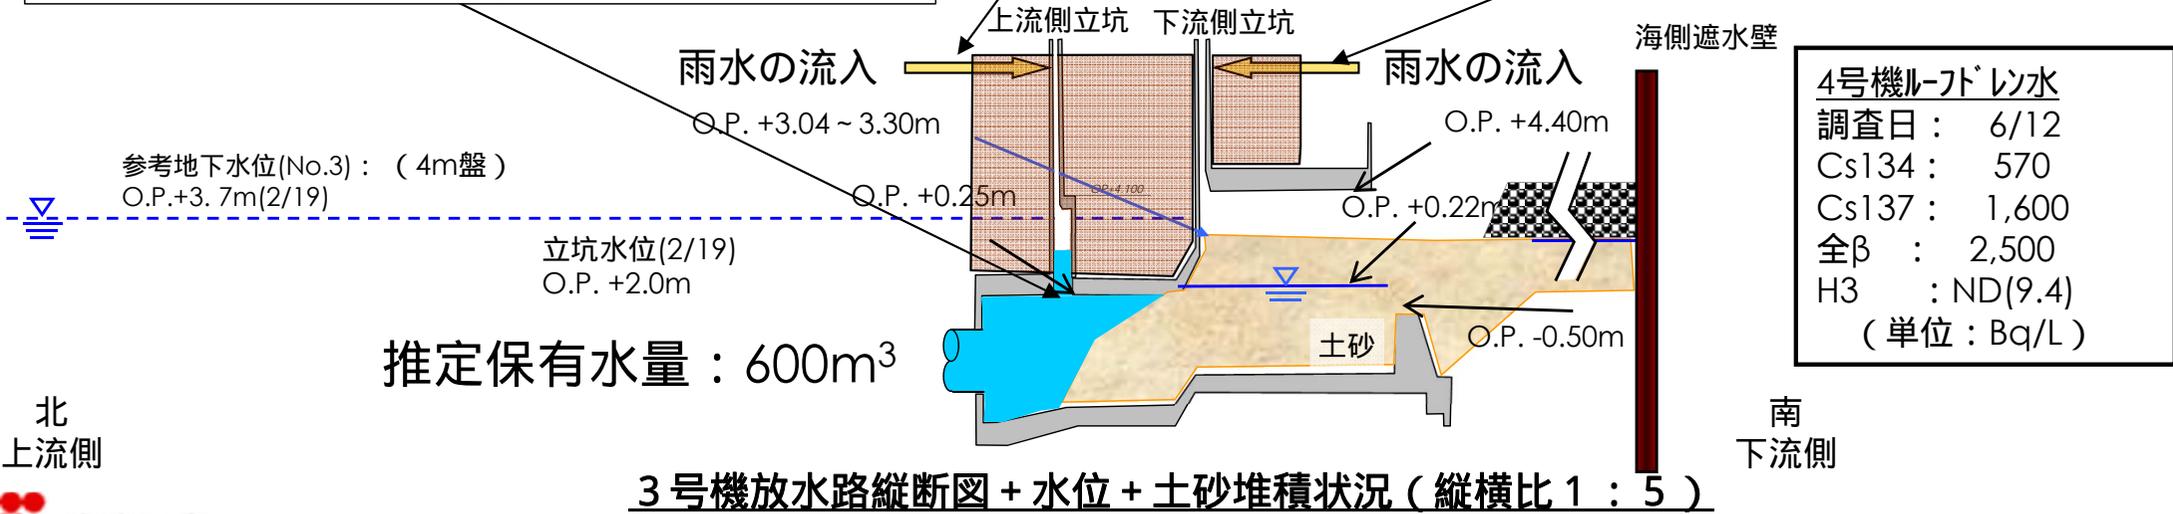
- 3号機放水路上流側立坑溜まり水のセシウム濃度は、1,000～2,000Bq/L程度で推移。
- 2号機同様、降雨時の流入により一時的にセシウム濃度が上昇するものの、拡散や希釈、沈降等により濃度が低下しているものと考えられる。
- 12月、1月と2ヶ月続けてセシウム濃度が上昇したものの、2月、3月と低下。引き続きモニタリングを継続する。

**3号機上流側立坑流入水**  
 (3号S/Bル-ドレイン・T/B東側地表)  
 調査日：14/6/12  
 Cs134：1,400  
 Cs137：4,100  
 全β：4,800  
 H3：ND(9.4)  
 (単位：Bq/L)

**3号機下流側立坑流入水**  
 (4号T/B建屋周辺雨水)  
 調査日：14/6/12  
 Cs134：1,000  
 Cs137：2,800  
 全β：3,900  
 H3：13  
 (単位：Bq/L)

**4号機ル-ドレイン水**  
 調査日：6/12  
 Cs134：570  
 Cs137：1,600  
 全β：2,500  
 H3：ND(9.4)  
 (単位：Bq/L)

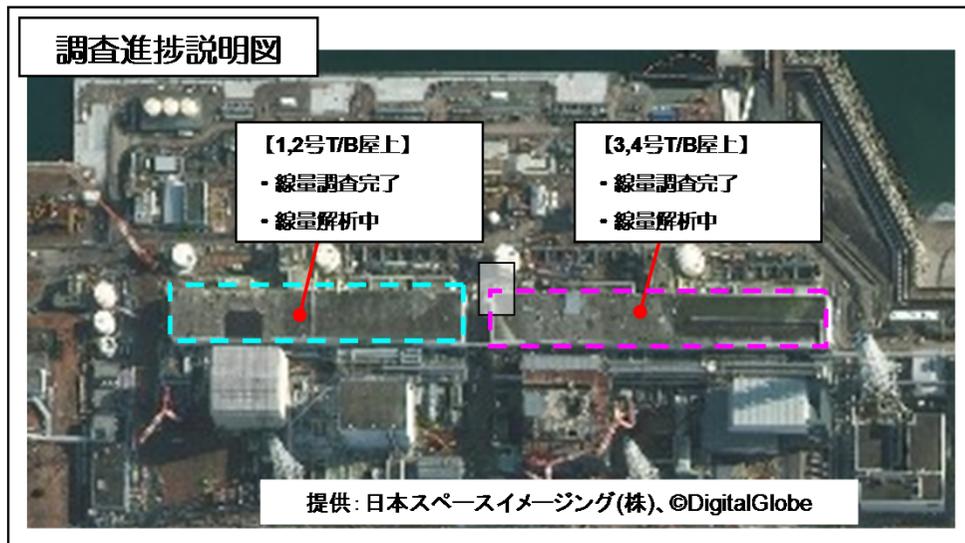
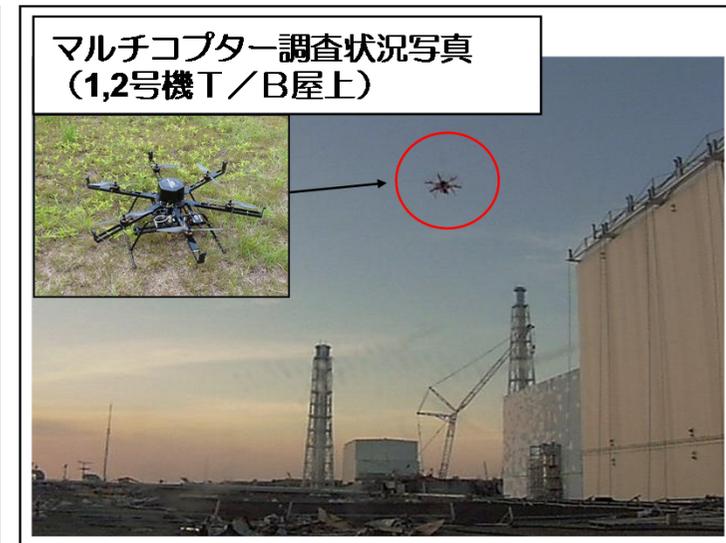
- 平成26年12月9日よりマルチコプターによる線量調査を実施。
- 建屋屋根上10mをマルチコプターが飛行し、屋根面からの放射線の測定を実施。
- 解析により、地表面の線量率及び汚染密度を算出してみたが、10m高さから測定したデータは、隣接する原子炉建屋からの放射線による影響が著しく、解析による補正も現時点で不十分。
- 測定精度の向上を図るため、マルチコプターの飛行高度を下げても追加データ採取を実施することとした。

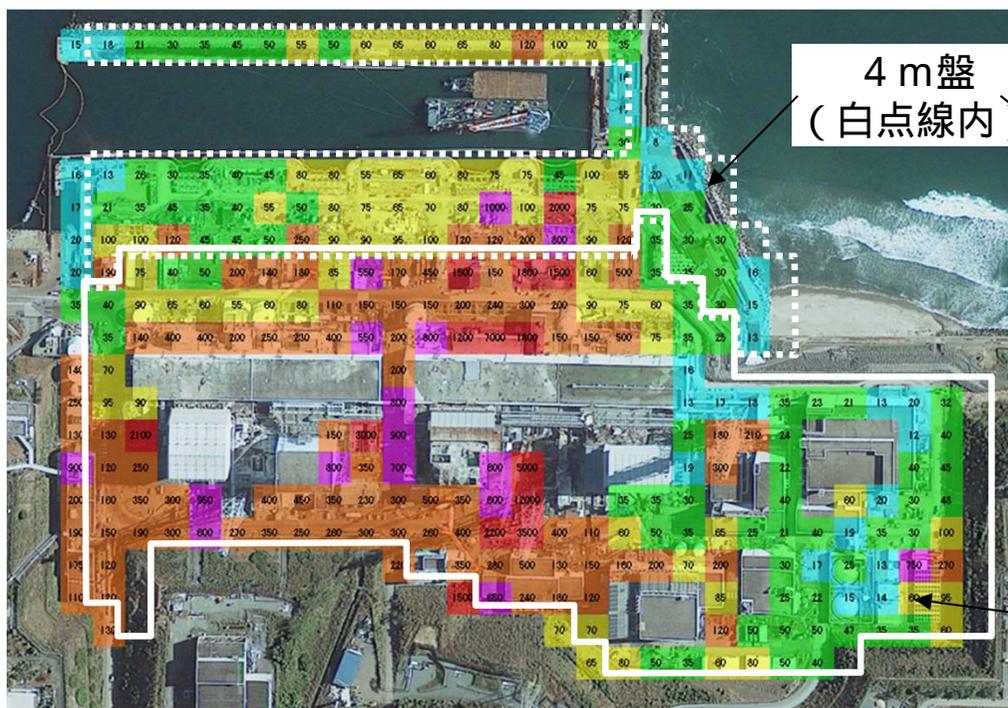
胸元高さの線量分布

- 1～4号機周辺の地表面の線量調査を実施した結果は下図の通り。
- 原子炉建屋の地表面の線量率は、砕石や鉄板、ガレキ撤去などの効果により、胸元高さより、足下高さの方が全般的に線量率は低くなっている。
- 1号機～3号機周辺には高線量箇所が多いが、4号機より南ではわずかである。
- 調査結果を基に、除染、雨水対策等検討を進める。

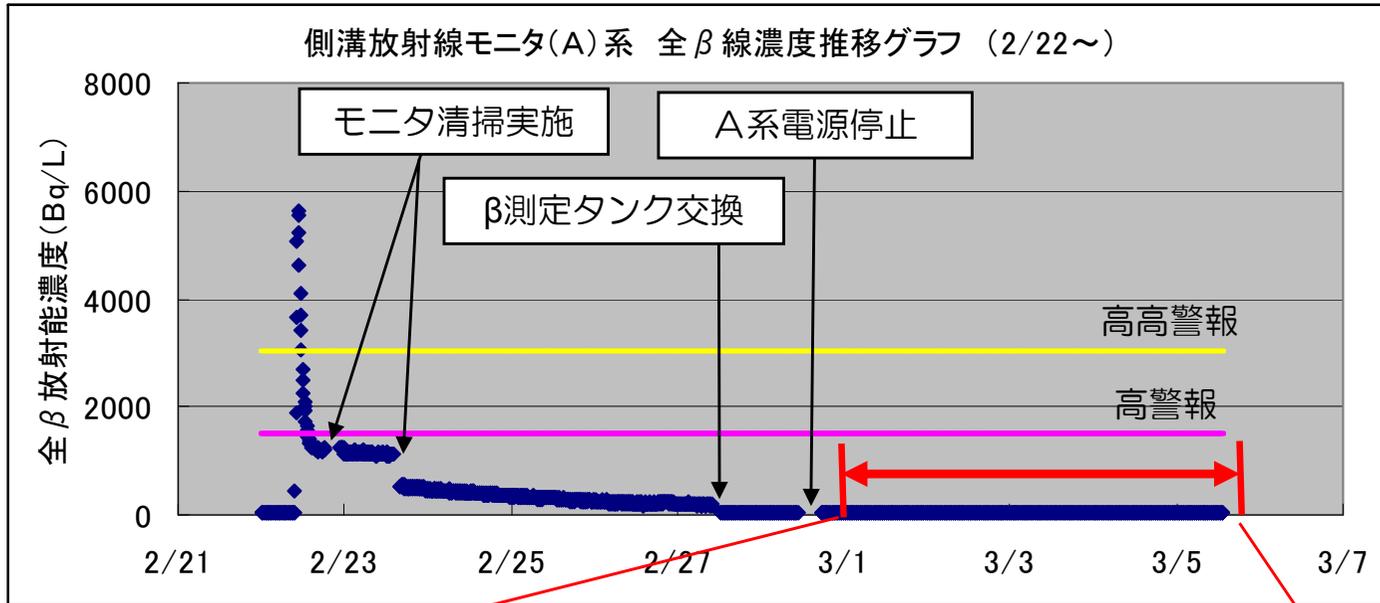
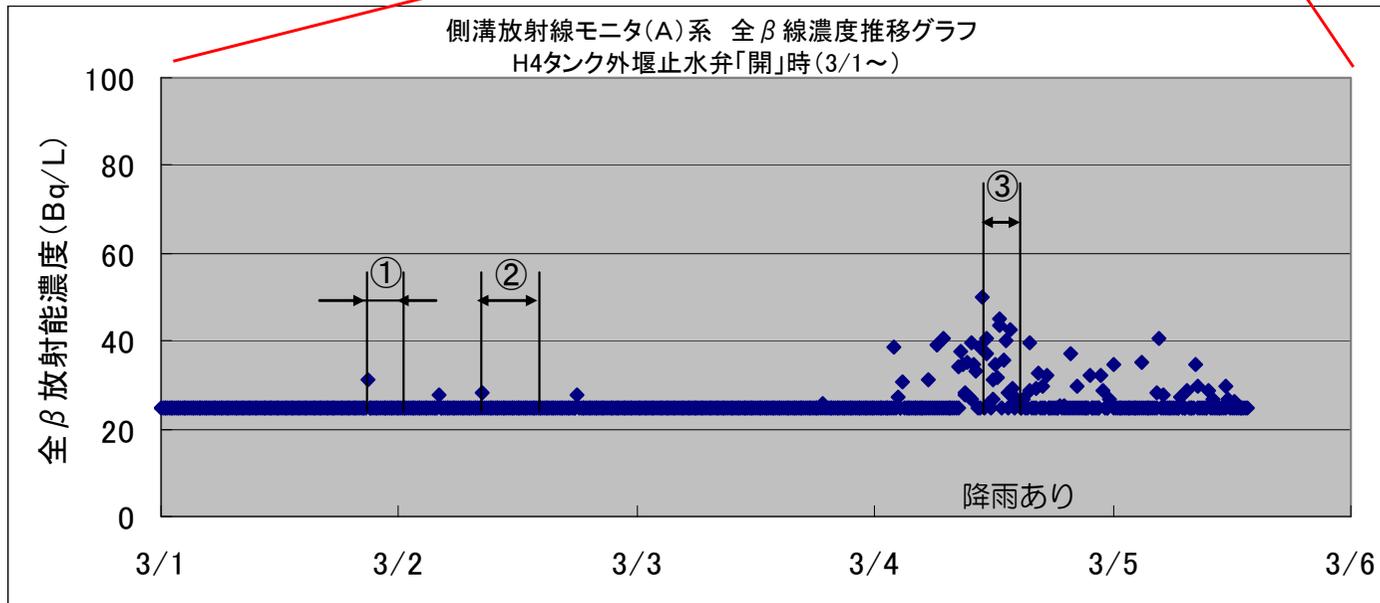
# 3-(1). 側溝放射線モニタ指示値

①②③H4タンク外堰止水弁  
「開」時グラフ期間

① 3/1 21:00~  
3/2 1:00

② 3/2 9:00~  
3/2 15:00

注意：βモニタについては、排水路の水が置換されるまでには時間を要するため、時間遅れが生じる

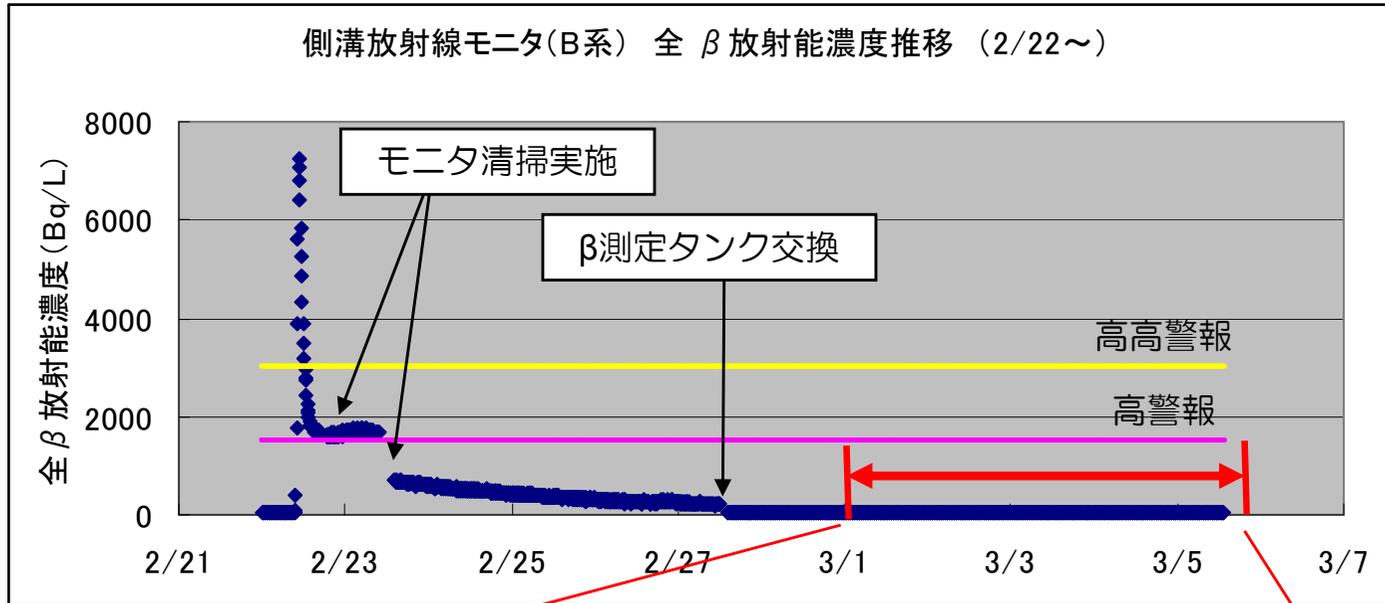
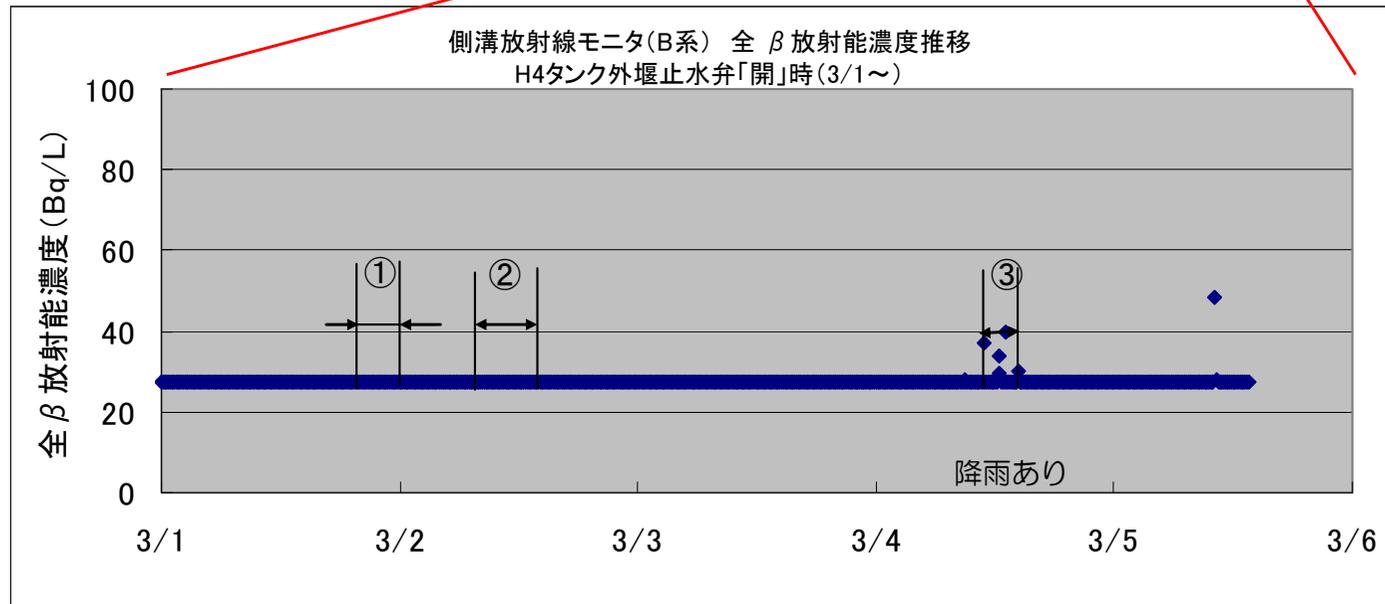
# 3-(2). 側溝放射線モニタ指示値

①②③H4タンク外堰止水弁  
「開」時グラフ期間

- ① 3/1 21:00~  
3/2 1:00
- ② 3/2 9:00~  
3/2 15:00
- ③ 3/4 11:00~  
3/4 15:00

注意：βモニタについては、排水路の水が置換されるまでには時間を要するため、時間遅れが生じる

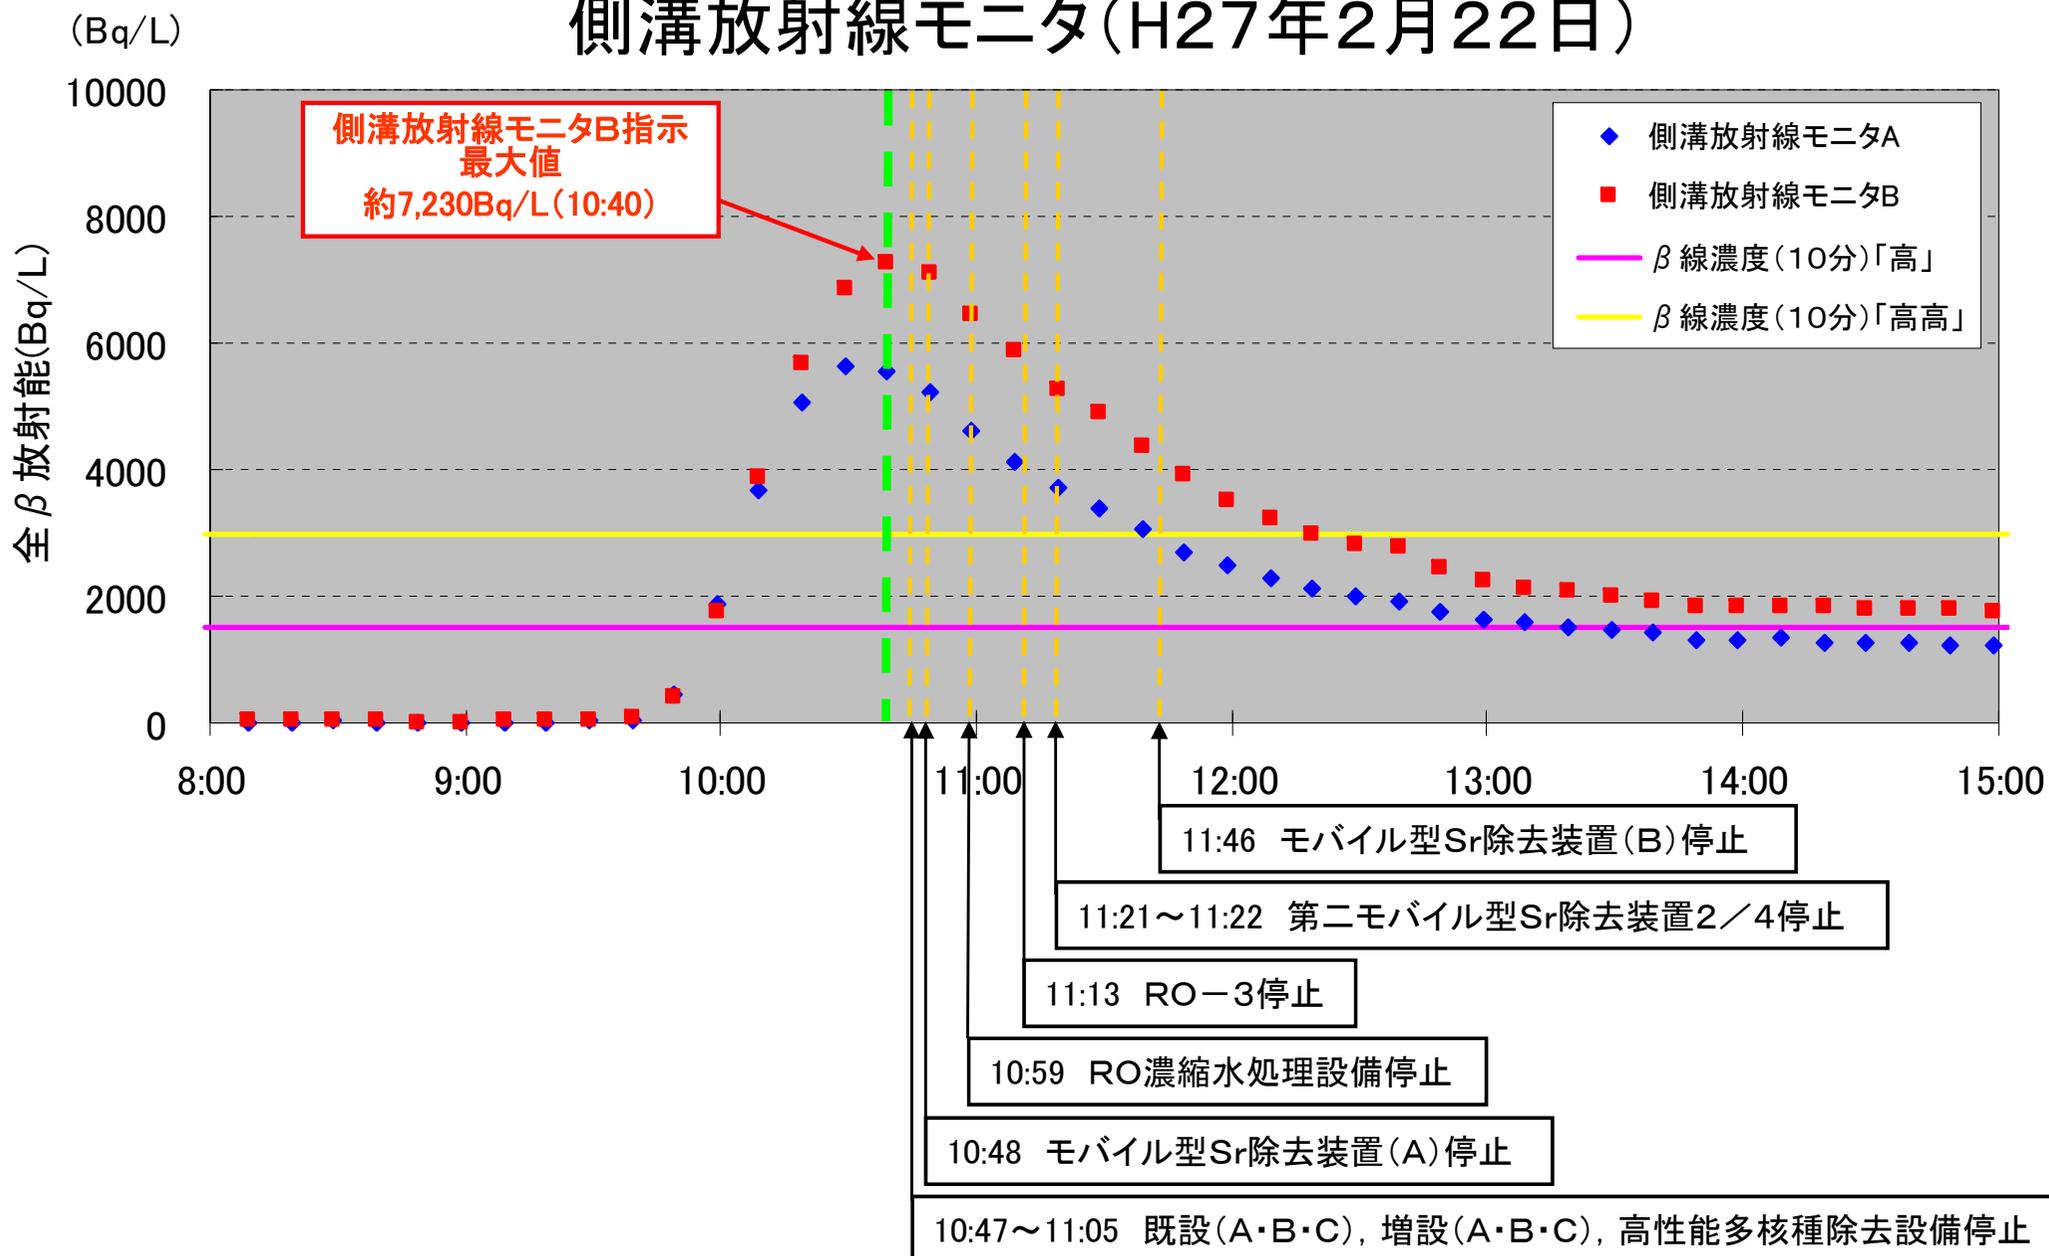
# 4-2-1. 汚染水処理設備停止実績(4-2.補足資料)

- 設備停止後に実施したパトロールにおいて、漏えい等の異常はなかったこと。
- 側溝放射線モニタ警報発生後の10時48分にモバイルキュリオン(A)を停止、その後、順次35m盤より上に設置した汚染水の処理および移送している設備を停止\*したが、側溝放射線モニタの指示値は、設備の停止前に低下していること。
