タービン建屋東側における  
地下水及び海水中の放射性物質濃度の状況について

平成27年3月26日  
東京電力株式会社

# 1 F 構内への線量率モニタの設置について

# 福島第一原子力発電所敷地内の 線量低減の進捗状況について

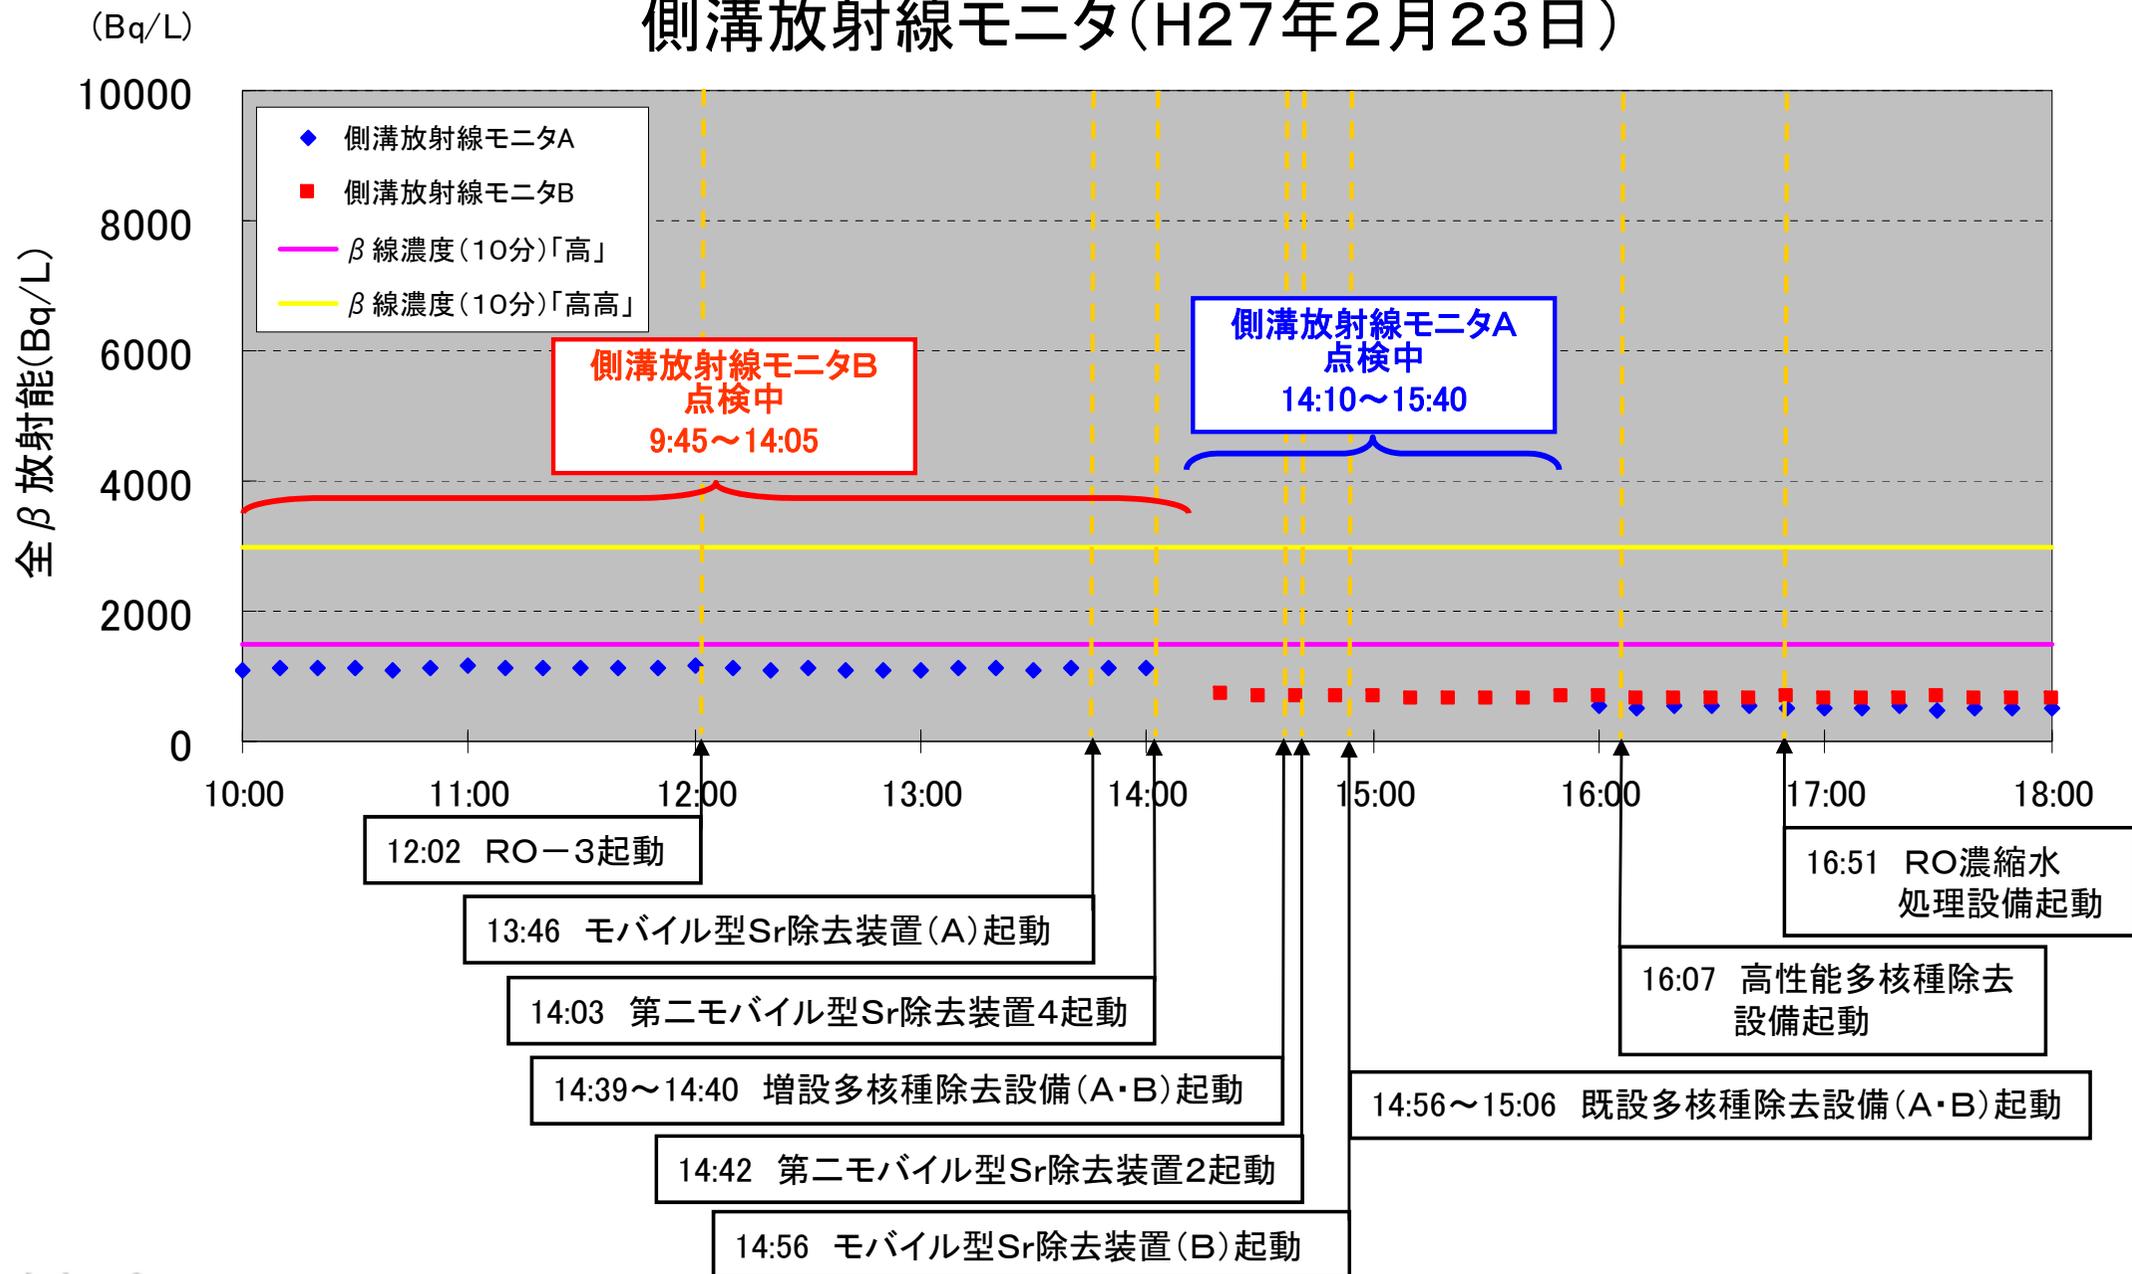
# 4-2-2. 汚染水処理設備起動実績(4-2.補足資料)

- 設備運転再開後(2/23)のリーク確認およびパトロールにおいて、漏えい等の異常はなかったこと。
- 設備運転再開後(2/23)の側溝放射線モニタ指示値に、有意な変動が確認されていないこと。【4-2-2(補足資料)参照】

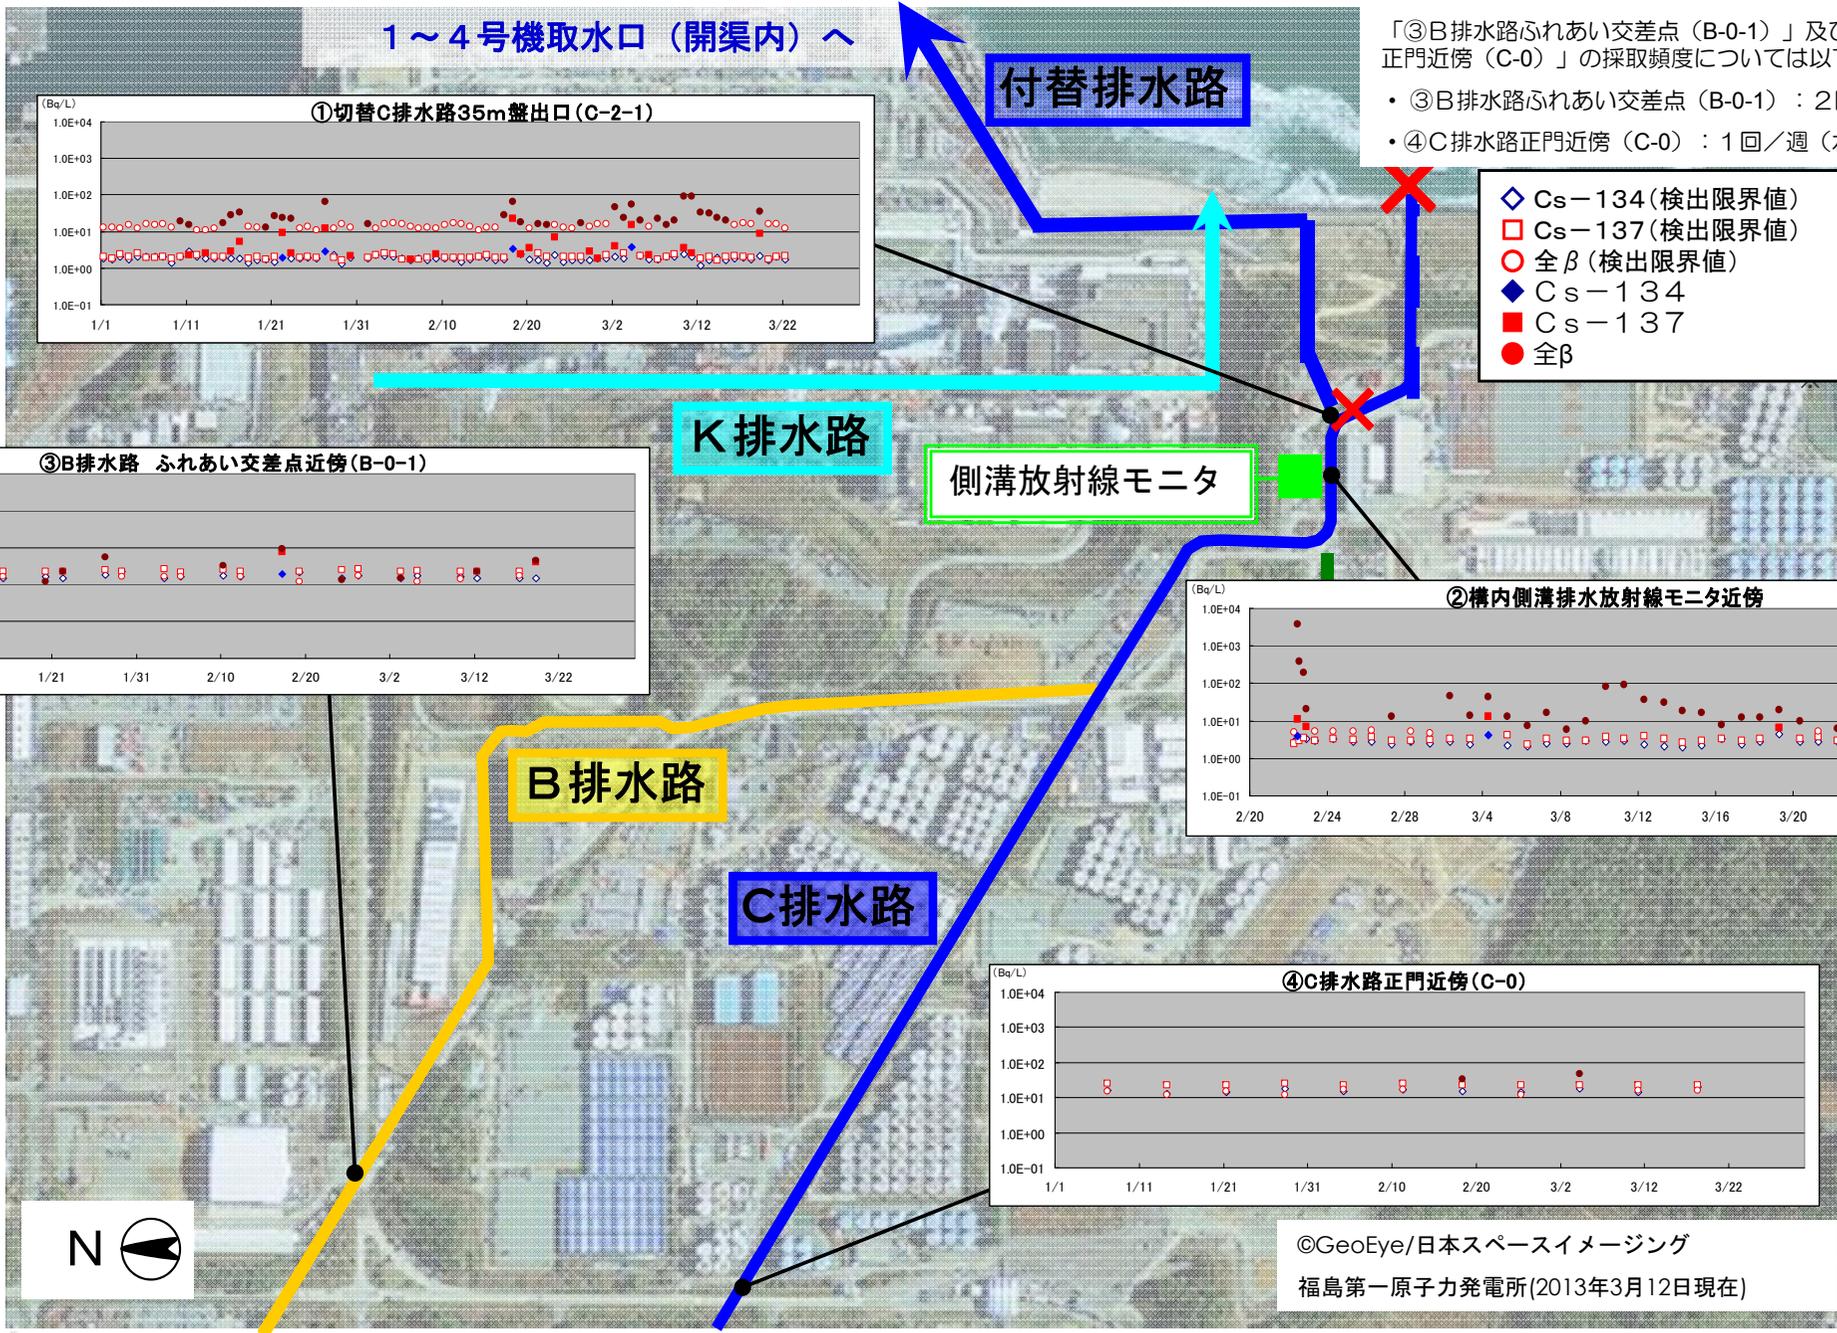
# 4-4-1. B・C排水路のサンプリングポイント(4-4.補足資料)

- a. 【調査8-3】 B・C排水路および枝排水路の水分析および放射線（ $\beta$ 線）サーベイ（3/16完了）  
B・C排水路水の全ベータ放射能分析において高全 $\beta$ 放射能は確認されなかったが、枝排水路等の溜まり水の2ヶ所において1700Bq/L（無線局舎付近）、1900Bq/L（H4エリア南東外堰内）が確認されたが、側溝放射線モニタの高警報誘発する濃度ではない。また排水路・枝排水路付近の放射線サーベイにおいて、汚染水の流入の痕跡は確認されなかった。  
また、過去に漏えい実績のあるH4エリア周りの $\beta$ 放射線サーベイを実施し、H4エリアにてスポット的に $\beta$ 線で35mSv/hが検出されたが、周囲の排水路は暗渠化されているため、汚染土壌の流入のおそれはない。  
【4-4-1, 4-4-2, 4-4-3（補足資料）参照】
- b. 【調査8-1】 B・C排水路および枝排水路近傍での汚染水・物を扱った作業の実績確認（3/6完了）  
2/22の作業実績について各部毎に汚染水・物を扱った作業があったかどうかの聞き取りを実施し、B・C排水路および枝排水路に汚染水・物が流入するような事象が無かったことを確認した。  
【4-4-4（補足資料）参照】
- c. 【調査8-4】 事象発生当日、構内に入域した全作業員の作業状況確認（聞き取り確認）（3/6完了予定）  
2/22に作業に従事していた全作業員に作業状況の聞き取り確認を実施し、当日の作業の中で排水路への漏えい等、異常は確認されなかった。  
【4-4-4（補足資料）参照】

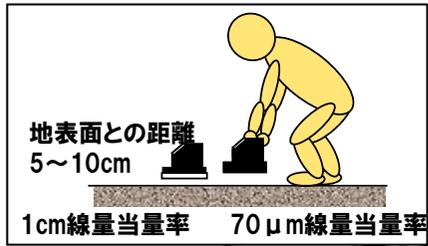
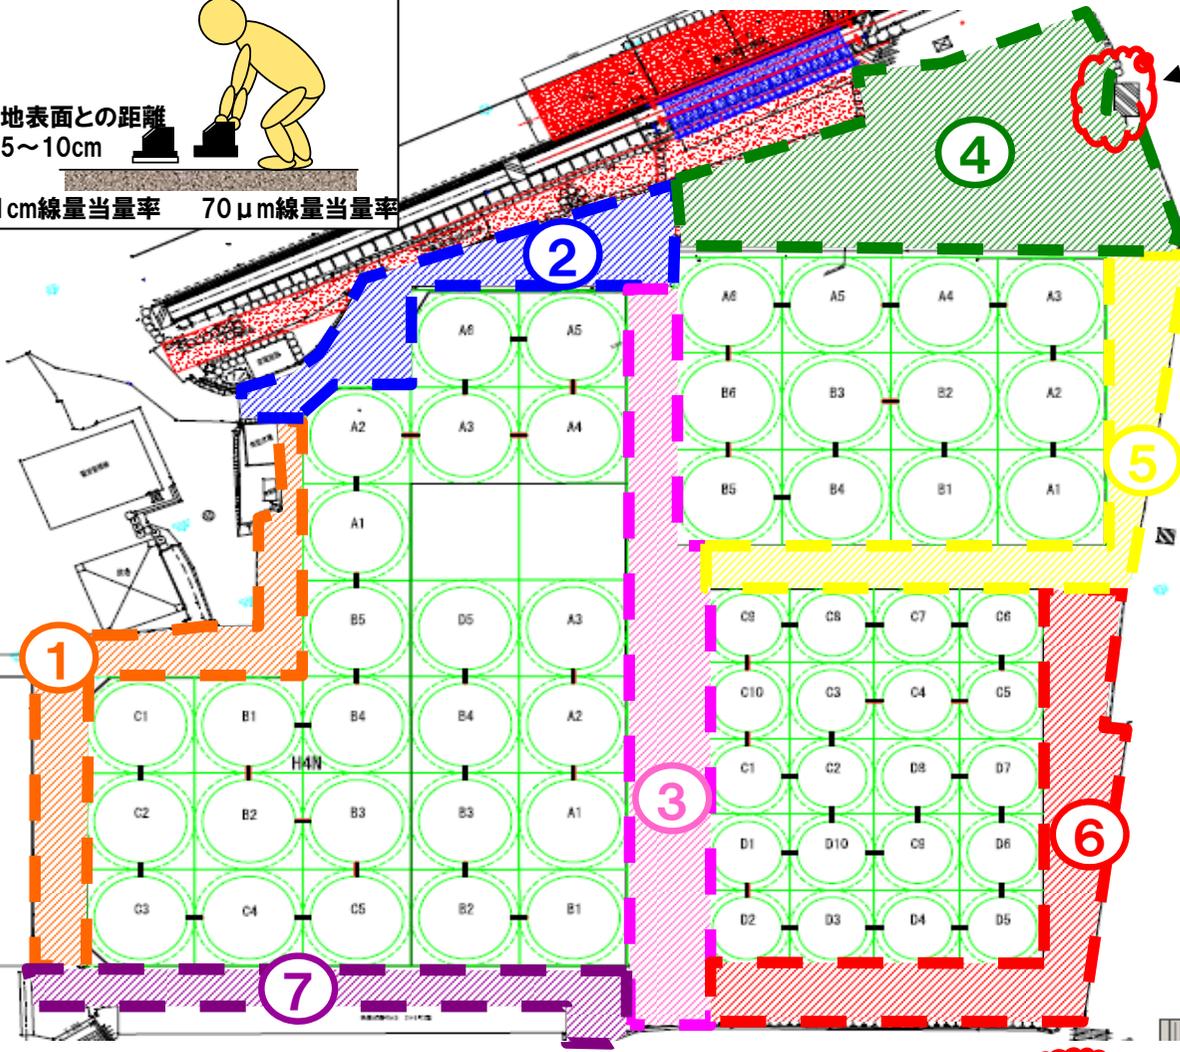
# 4-4-3-(2). H4エリア外周堰内サーベイ(4-4.補足資料)

## ■ H4エリア外周堰内南東側集水升溜まり水における全β放射能検出(1900Bq/L)に伴う線量率サーベイ

1900Bq/Lを検出した箇所

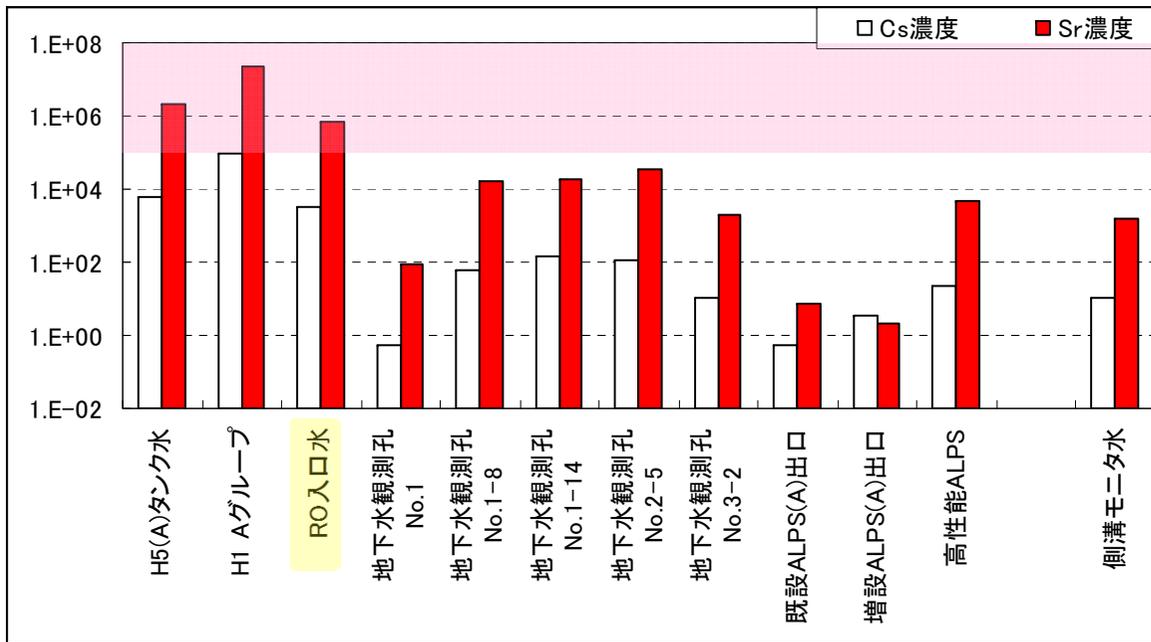
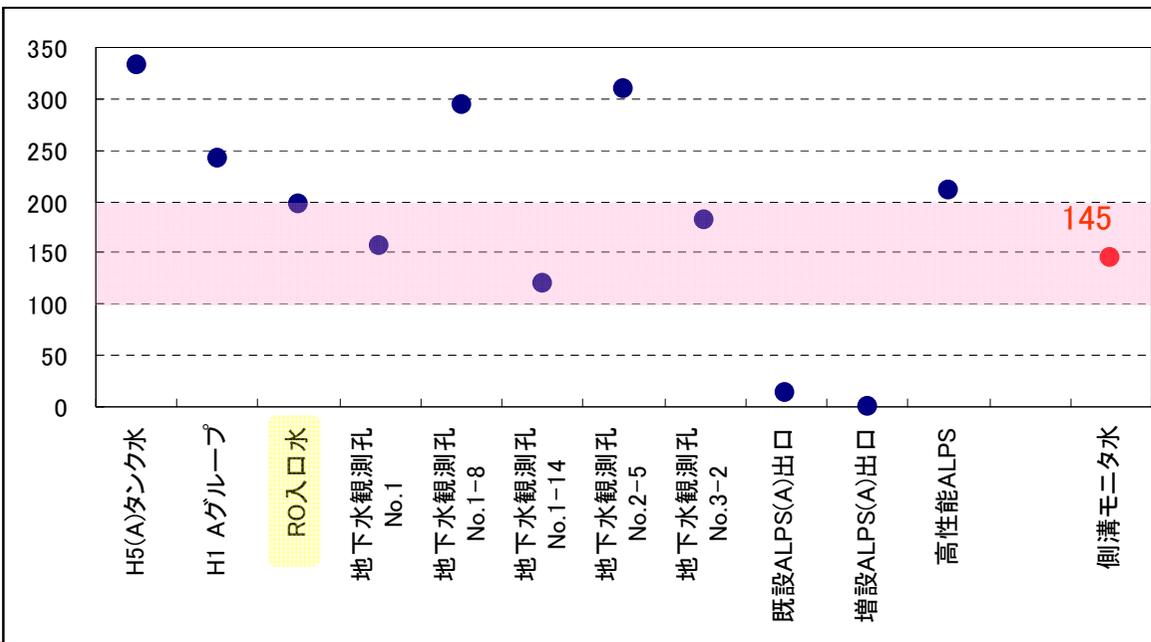
# 4-4-5-(2). 排水路へ流入した汚染水の発生元の推定 (4-4.補足資料)

系 統	Cs濃度	Sr濃度	組成比
1 H5(A)タンク水	6.3E+03	2.1E+06	333
2 H1 Aグループ	9.5E+04	2.3E+07	242
3 RO入口水	3.3E+03	6.5E+05	197
4 地下水観測孔 No.1	5.6E-01	8.8E+01	157
5 地下水観測孔 No.1-8	5.8E+01	1.7E+04	293
6 地下水観測孔 No.1-14	1.5E+02	1.8E+04	120
7 地下水観測孔 No.2-5	1.1E+02	3.4E+04	309
8 地下水観測孔 No.3-2	1.1E+01	2.0E+03	182
9 既設ALPS(A)出口	5.5E-01	7.0E+00	13
10 増設ALPS(A)出口	3.3E+00	2.1E+00	1
11 高性能ALPS	2.4E+01	5.0E+03	211

側溝モニタ水	1.1E+01	1.6E+03	145
--------	---------	---------	-----

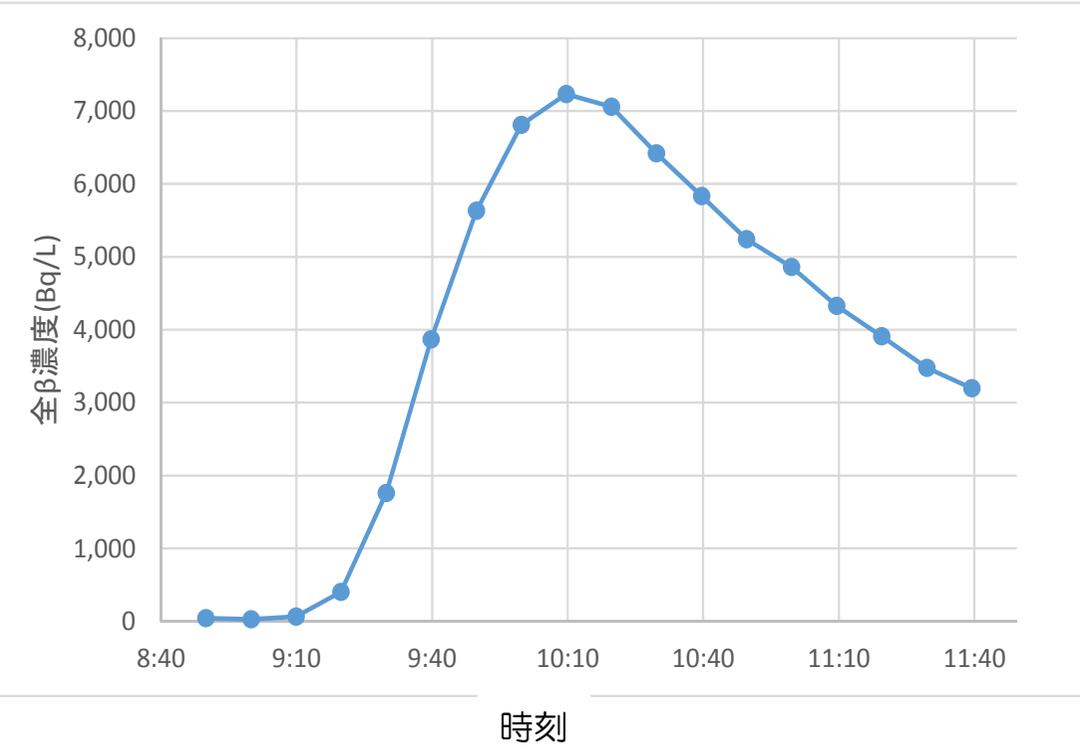
図4-4-5-2-1 側溝放射線モニタ値

- d. 【調査8-2】事象発生当日、構内に入域した全作業員のAPD確認(2/27完了)  
事象発生当日(4:00~10:00)構内に入域した作業員は、延べ人数で1,242人であり、全作業員のAPD値を確認したところ、2名にβ線被ばくを確認したが、当日は35m盤上での作業は実施していない。  
(排水路の流速及び側溝放射線モニタまでの距離を考慮して、排水された可能性のある時間帯を調査)
- e. 【調査8-5】構内監視カメラの映像確認(3/2完了)  
事象発生当日(4:00~10:00)の構内監視カメラの映像確認を実施したが、排水路への漏えい等、異常な映像は確認されなかった。(排水路の流速及び側溝放射線モニタまでの距離を考慮して、排水された可能性のある時間帯を調査)
- f. 【調査8-6】排水路へ流入した汚染水の発生元の推定  
組成比(Sr-90/Cs-137)から発生元を推定したところ、淡水化装置(RO)入口水の組成が最も類似している。  
なお、淡水化装置(RO)入口水については、平成27年1月13日現在の濃度から算出したもの。  
【4-4-5(補足資料)参照】
- g. 汚染水流入時における、側溝放射線モニタ上昇パターンシミュレーション(3/12完了)  
シミュレーションの結果、 $1 \times 10^6 \text{Bq/L}$ の濃度の汚染水が400L(最大で10分間に40L)流量で約40分から1時間かけて、側溝放射線モニタの上流50~100mの場所から排水路に流入すれば、側溝放射線モニタの上昇時のトレンドを再現できることが分った。【4-4-6(補足資料)参照】

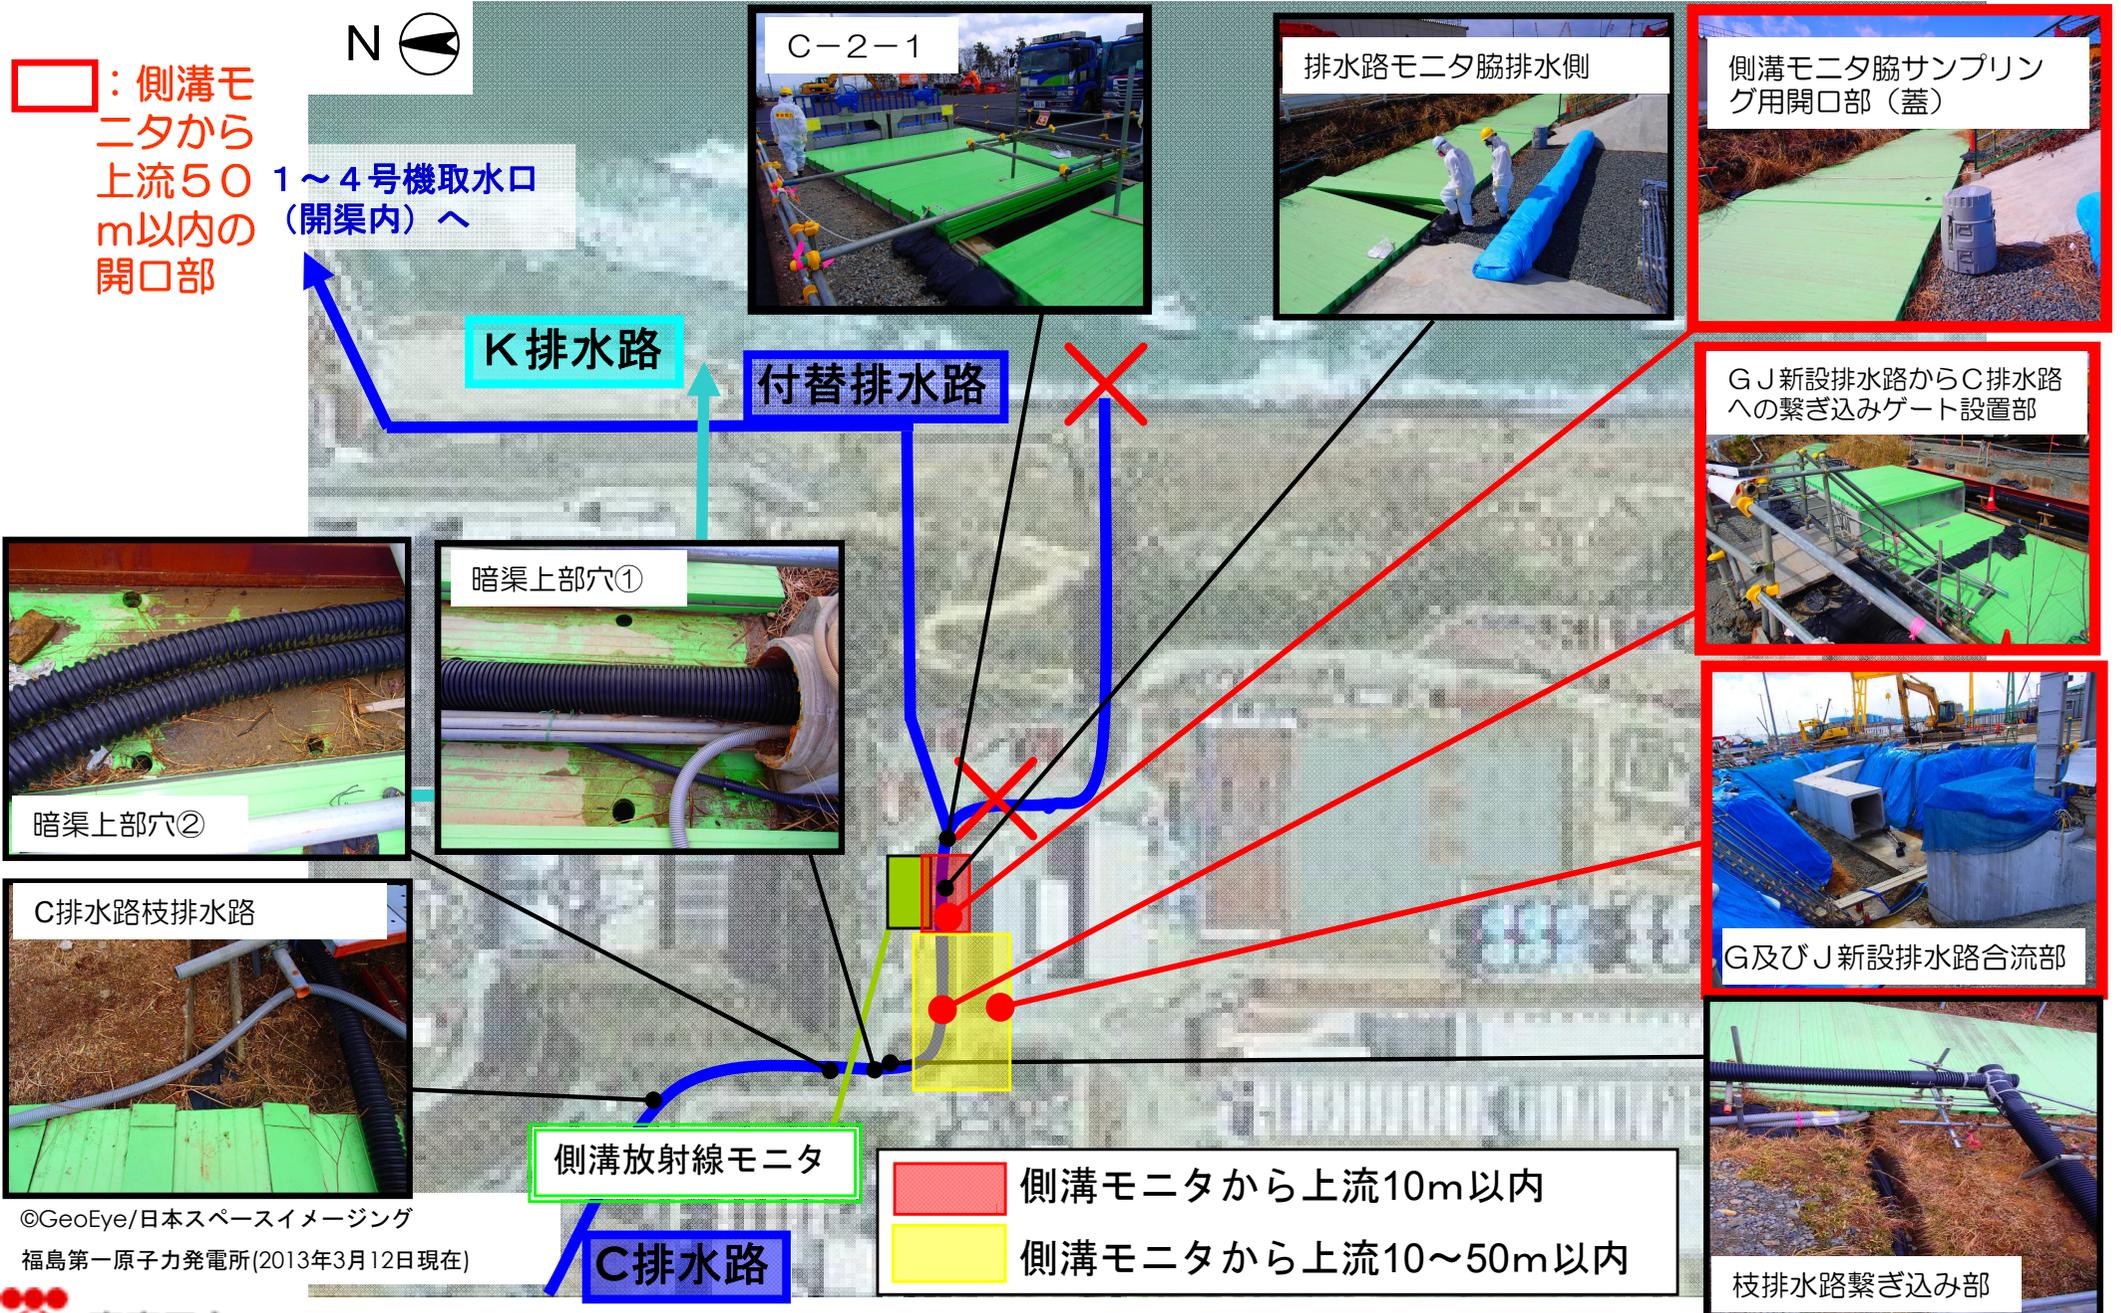
# 4-4-7 排水路(側溝放射線モニタ周辺)の開口部(4-4.補足資料)

汚染水の流入した地点は、側溝放射線モニタの上流約10m～約50mの範囲と推測。
