滞留水処理スケジュール

ボックスカルバート内の高性能容器蓋外周部の たまり水について

2015年4月30日

東京電力株式会社

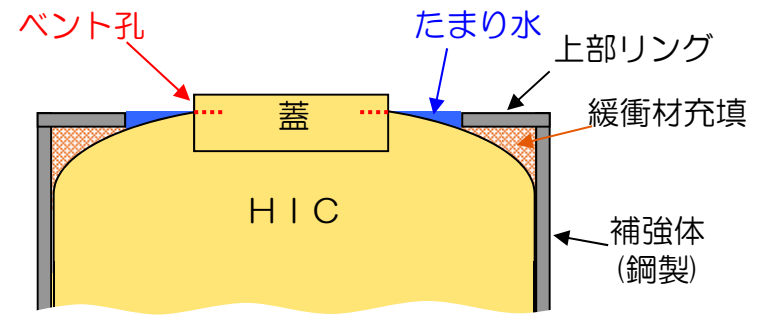
■AJ5内のHIC No.172

- HIC上 (ふた外周部：青色部) : 約10ℓ
- ボックスカルバート底 (空色部) : 約15ℓ

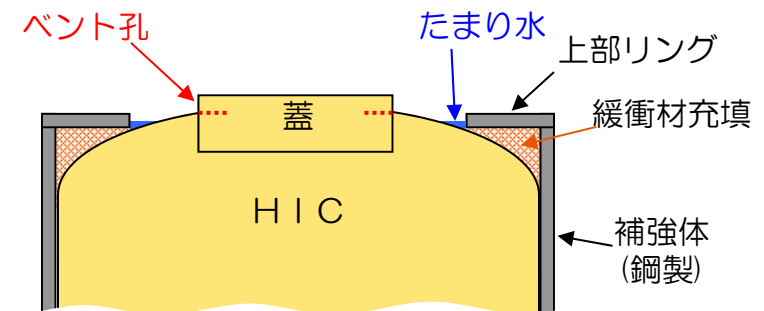
■AJ8内のHIC No.182

- HIC上 (ふた外周部：青色部) : 約1ℓ

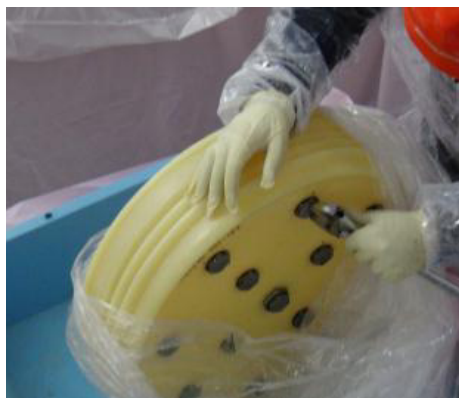
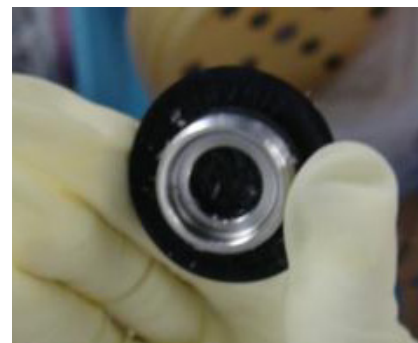
④ ベントフィルタ健全性確認

- ふた内空間部には液体が溜まっていることを確認
- ふたのベントフィルタを確認したところ、炭酸塩の付着による閉塞等、有意な異常は確認されず
- フィルタの通水、通気性を確認したところ、新規品と同程度であることを確認

ベントフィルタ
調査状況。
異常は確認されず。

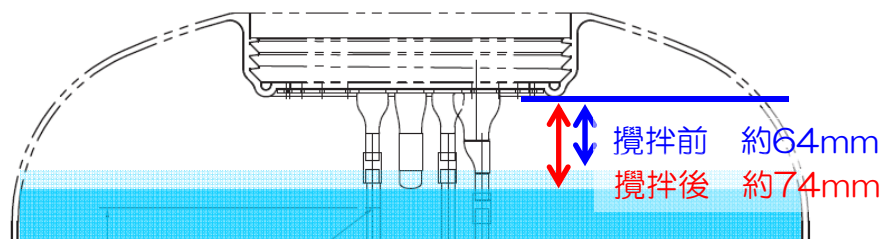
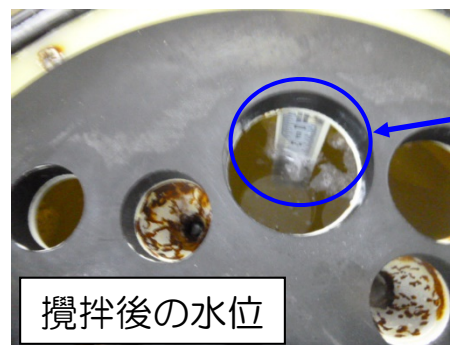
■No.182 (AJ8)

- 蓋開放時、HIC内の水位は内蓋下面より約64mm下方。
- その後、HIC内を攪拌したところ、小さな気泡を確認。
- 静置後、水位を再測定したところ約10mm低下して、水位が約74mmになった。

攪拌後の水位

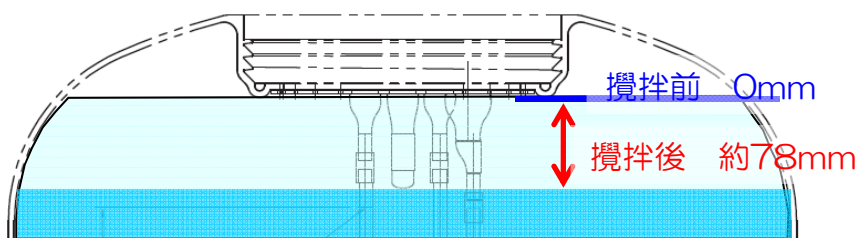
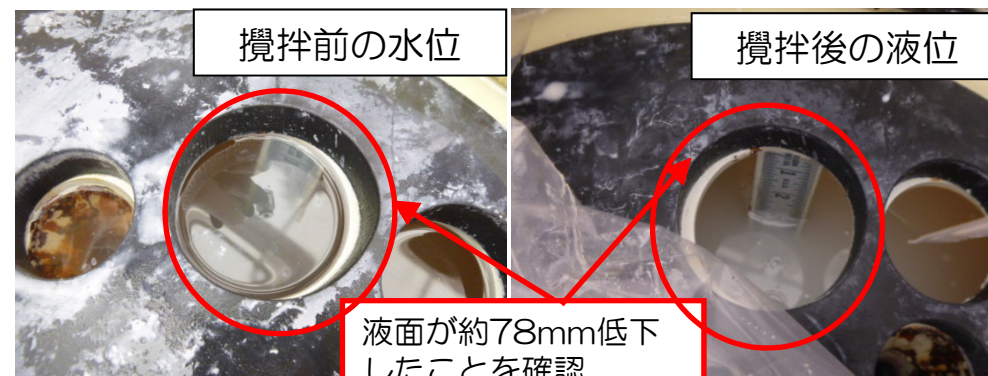
■No.172 (AJ5)

- 蓋開放時の水位はほぼ内蓋上面と同位置（満水）。
- HIC内を攪拌したところ、水面に気泡を確認。その後、静置した状態で水位を再確認したところ、約78mm低下した。

液面が約78mm低下したことを確認

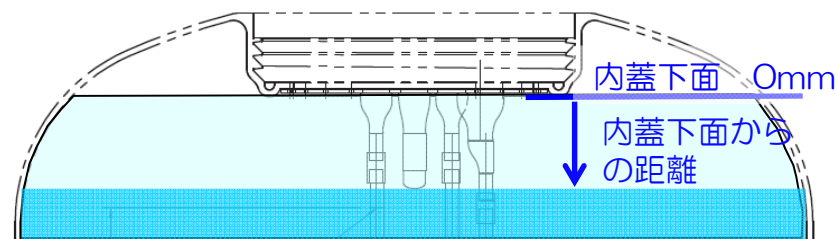
HIC上部断面図

HIC S/N	攪拌前液位*	攪拌後液位*	液位低下量
①	182 (AJ8)	64mm	74mm	10mm
②	172 (AJ5)	0mm	78mm	78mm
③	183 (AK7)	-8mm	40mm	48mm
④	187 (AG6)	-32mm	40mm	72mm
⑤	342 (L6)	8mm	47mm	39mm
⑥	133 (H3)	62mm	66mm	4mm
⑦	237 (AO6)	28mm	60mm	32mm
⑧	238 (A3)	63mm	71mm	8mm
⑨	214 (X8)	70mm	82mm	12mm
⑩	231 (X8)	48mm	58mm	10mm
⑪	024 (W6)	56mm	68mm	12mm
⑫	243 (W6)	0mm	56mm	56mm

- 炭酸塩スラリーHICは運用管理液位（内蓋下面より約70mm）より高い液位にあり、攪拌後は気泡が抜け、液位が下がることを確認
- 溢水まで至っていないものの、既設ALPSの炭酸塩スラリーHICも液位上昇および攪拌時の気泡発生、攪拌後の液位低下を確認
- 鉄共沈スラリーはほぼ液位変動がなかったことから、気泡による液位上昇が発生しにくいと推定（微量の気泡は発生）。
- ①182（AJ8）は移送時の振動で気泡が抜け、液位が下がったと推定。

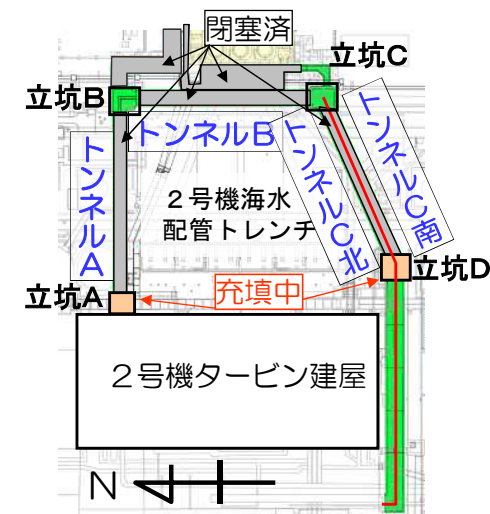
【立坑A】

- 立坑A、Dともに、4月7日時点で1サイクル目の打設が完了。
- 4月9日に揚水試験を実施。
- 4月24日から、2サイクル目の打設を開始。

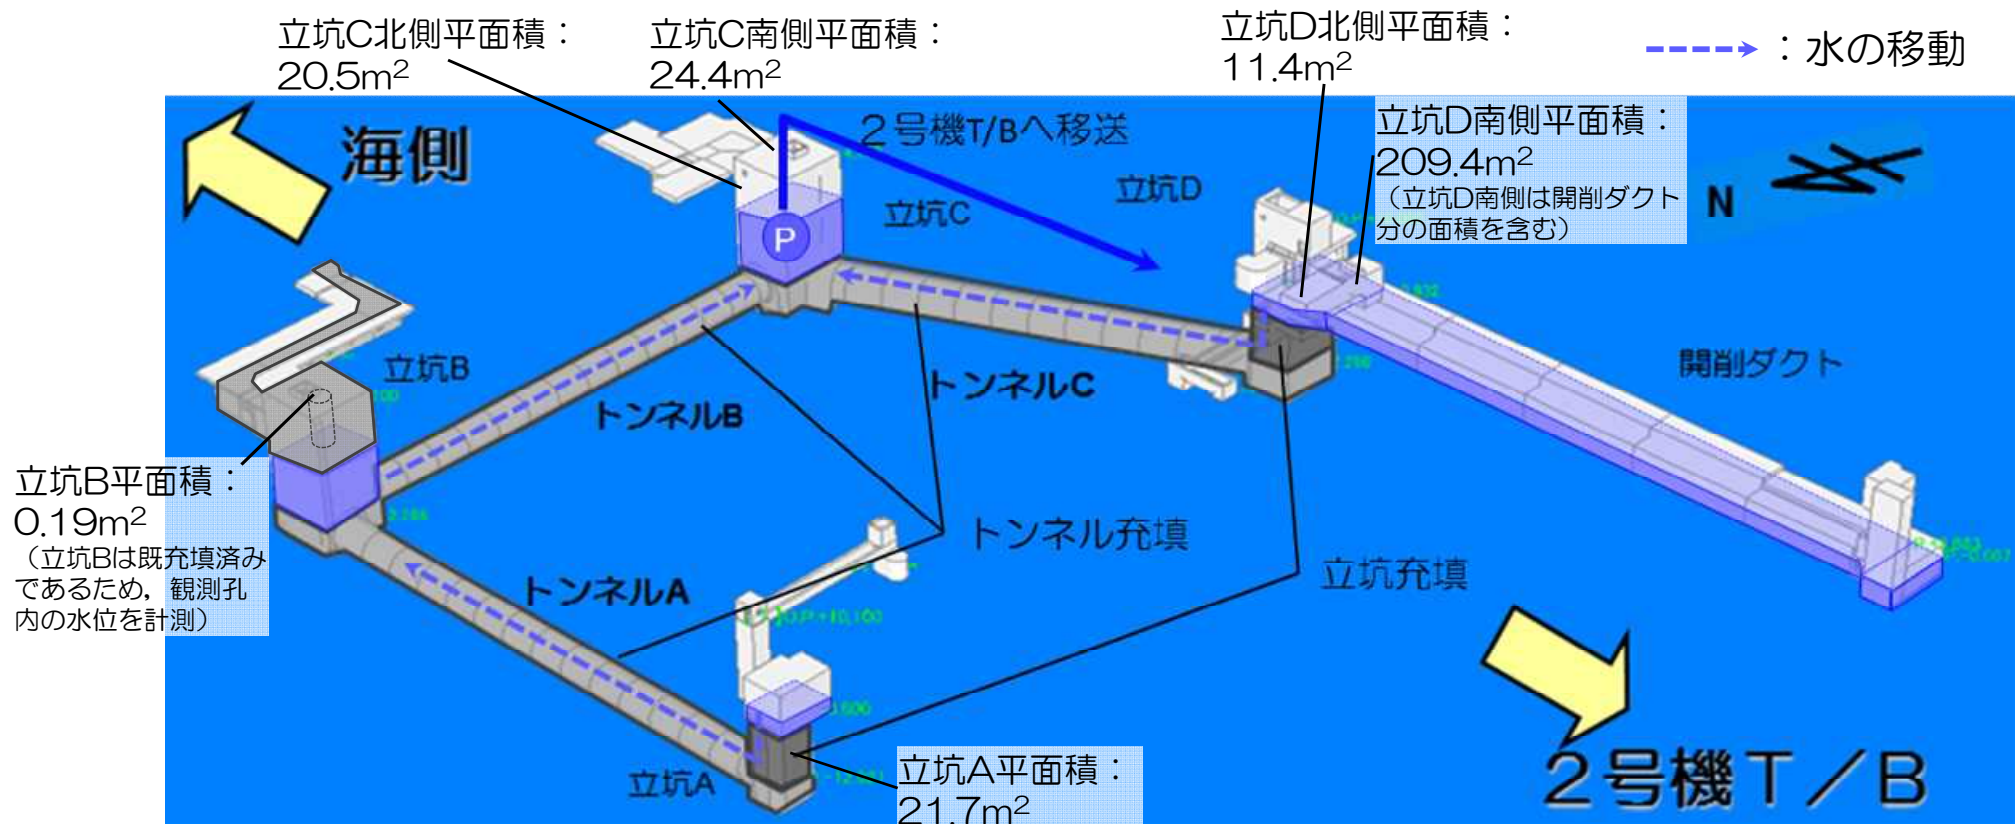
- 立坑C北側（立坑C、DおよびトンネルCは隔壁がある分室構造）から2号機タービン建屋へ約60m³（トンネル充填後の揚水試験における揚水量と同量）を移送。
- 立坑A、B、Dとの水位差を生じさせることで立坑AおよびトンネルA、立坑DおよびトンネルCの連通状況を確認するとともに、トンネル充填後の揚水試験における水位変動と比較する。

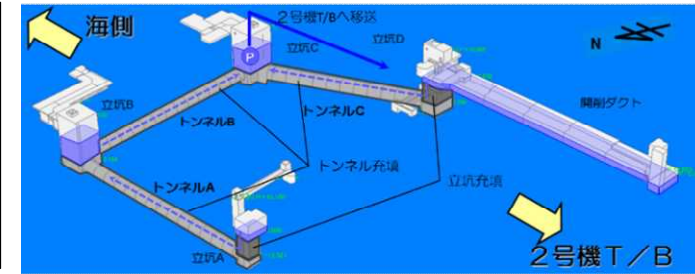
- トンネル充填後の揚水試験時における水位変化の挙動と比較するため、揚水試験開始時の水位を合わせ、グラフを重ねた。
- 以前の挙動と比較すると、立坑Dの水位低下量の減少および立坑B、Cの水位上昇量の減少がみられることから、立坑充填により、連通状況は改善していると考えられる。

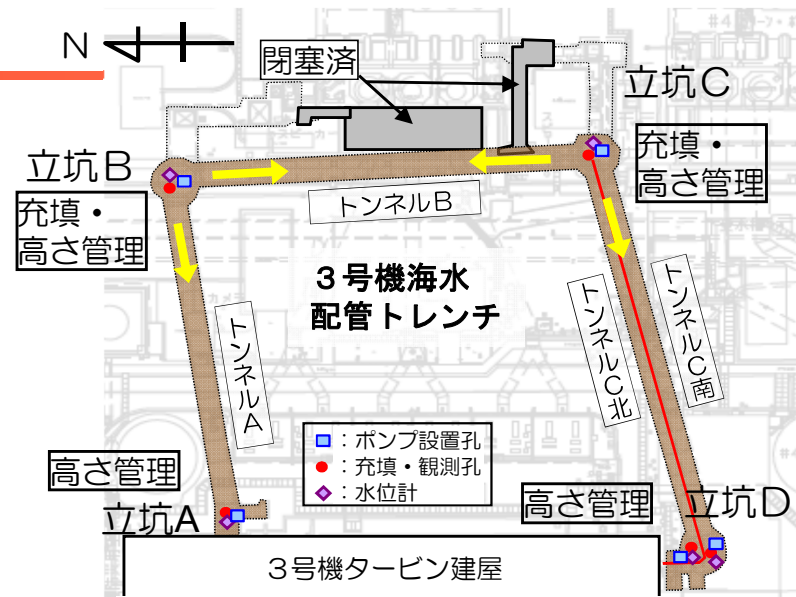
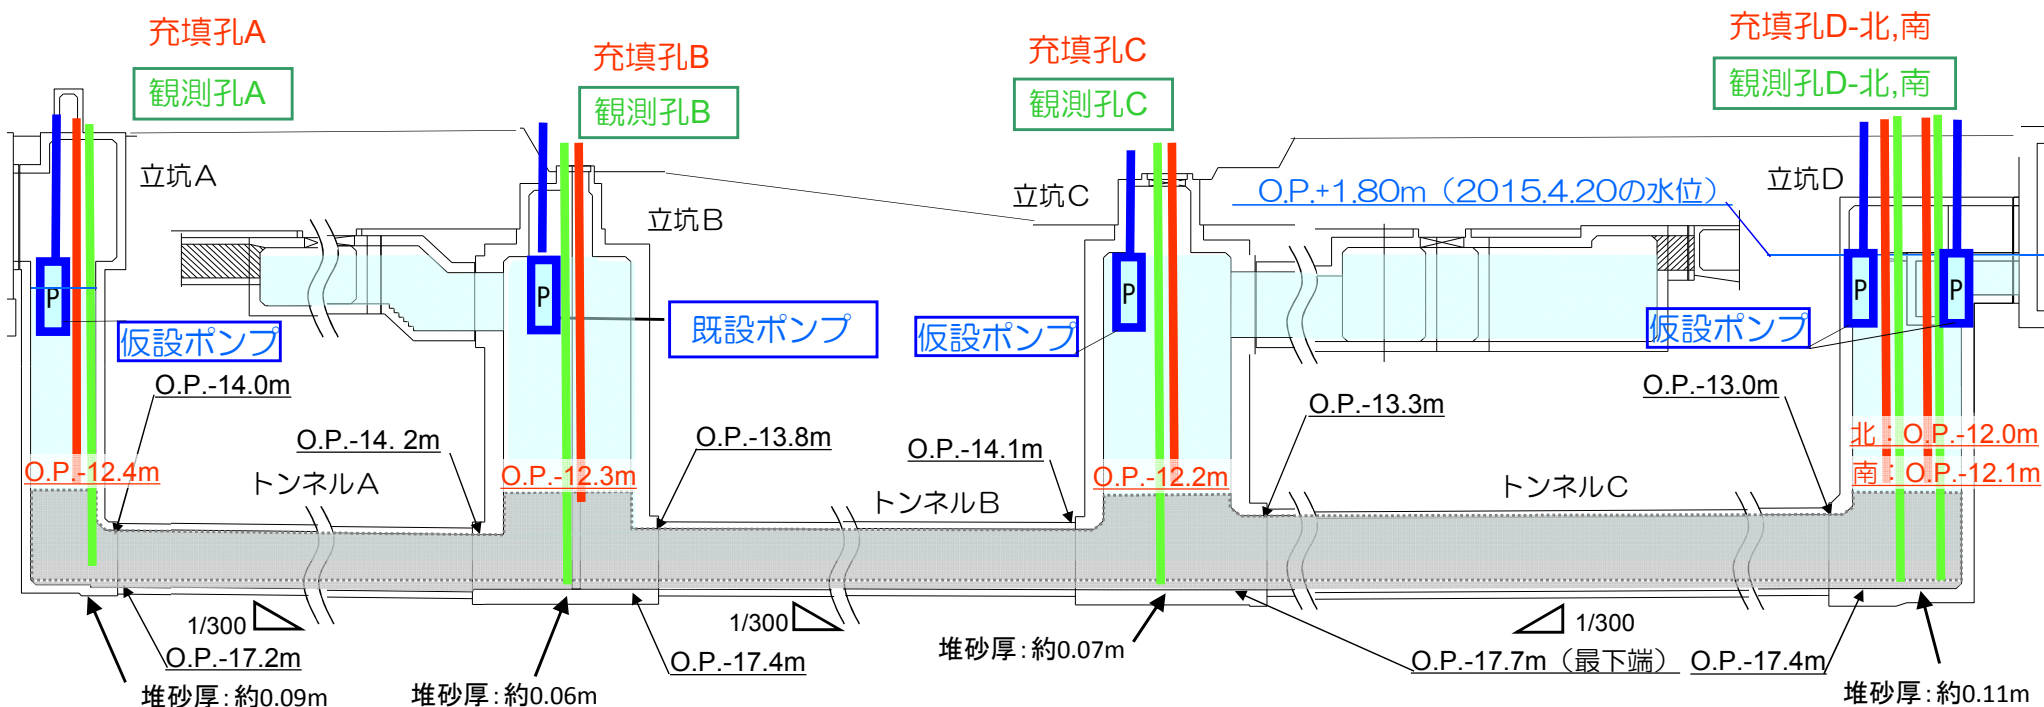
【3号機海水配管トレンチ概略断面展開図】

- 3号機海水配管トレンチのトンネルCの天井部充填を4月8日実施し、トンネル部の充填が完了。
- 4月8日までに、約3,140m³打設完了しており、同量の滞留水を除去。
- 4月16日から揚水試験を開始。

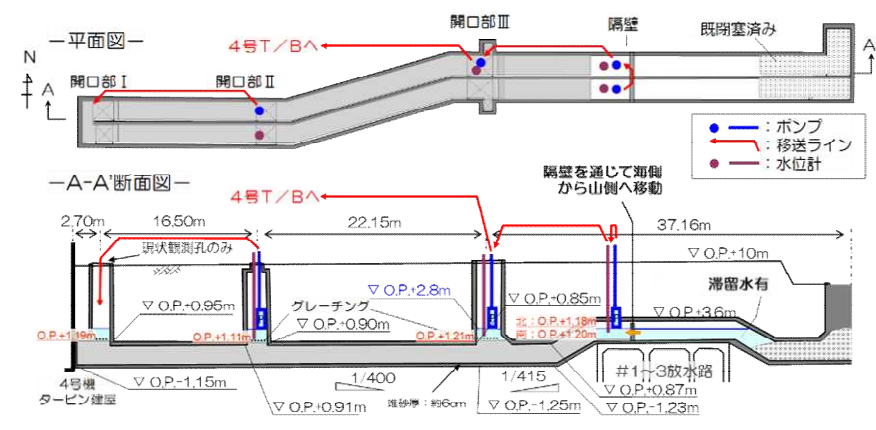
- 3月27日に開口部Ⅱ、Ⅲおよび放水路上越部の水位がO.P.+2.0m付近となるように、4号機タービン建屋および開口部Ⅰへ約60m³程度移送。(移送ルートは右下図のとおり)
- 開口部Ⅱの水位が動いていないことから、開口部Ⅰ～Ⅱ間、Ⅱ～Ⅲ間は十分充填されており、水の行き来はトレンチ内に限定されていると判断。

- 放水路上越部の山側を排水したところ、隔壁の海側にも滞留水が存在していることを確認。
- 4月13日にデータがばらついてきた開口部Ⅲの水位計の取り換え、および放水路上越部の水位計について、手動計測値との補正を実施。
- 4月20日時点で、全ての測定点でタービン建屋と水位差を維持している。
- 開口部Ⅲの変動は放水路上越部南北との水の行き来であると想定。

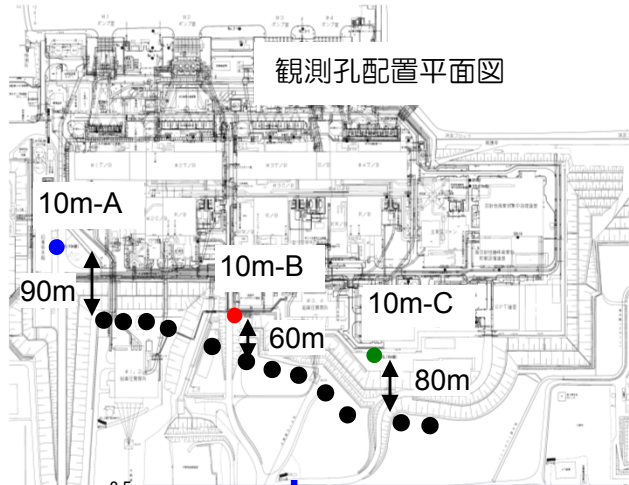
10m盤観測孔は1～2ヶ月累計雨量との相関が高いことから、30日累計雨量で地下水バイパス稼働の影響を評価した。

地下水バイパス稼働後のA～C孔全ての観測孔の地下水位において平均して10～15cm程度の地下水位の低下が認められる。

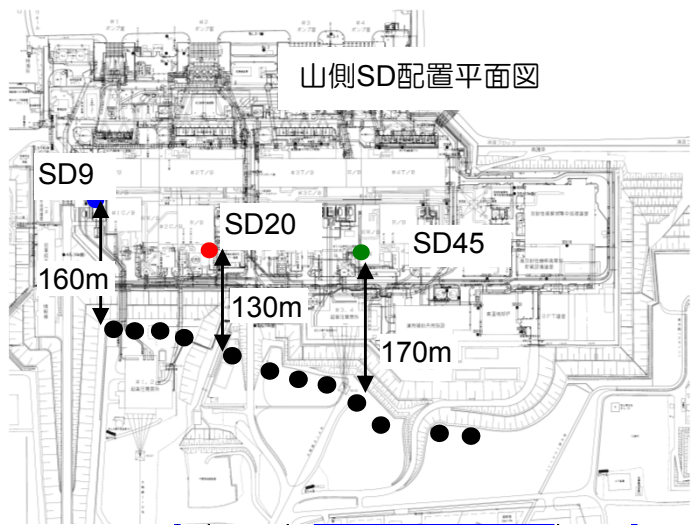
SDの地下水水位は2ヶ月累計雨量との相関が高いことから、60日累計雨量で地下水バイパス稼働の影響を評価した。

2014.8.1以降のデータが蓄積されてきたことから、回帰直線による比較を行った。
その結果、SD9においては約15cmの水位低下と評価され、SD20では同程度、SD45では、約10cm上昇していると評価された。

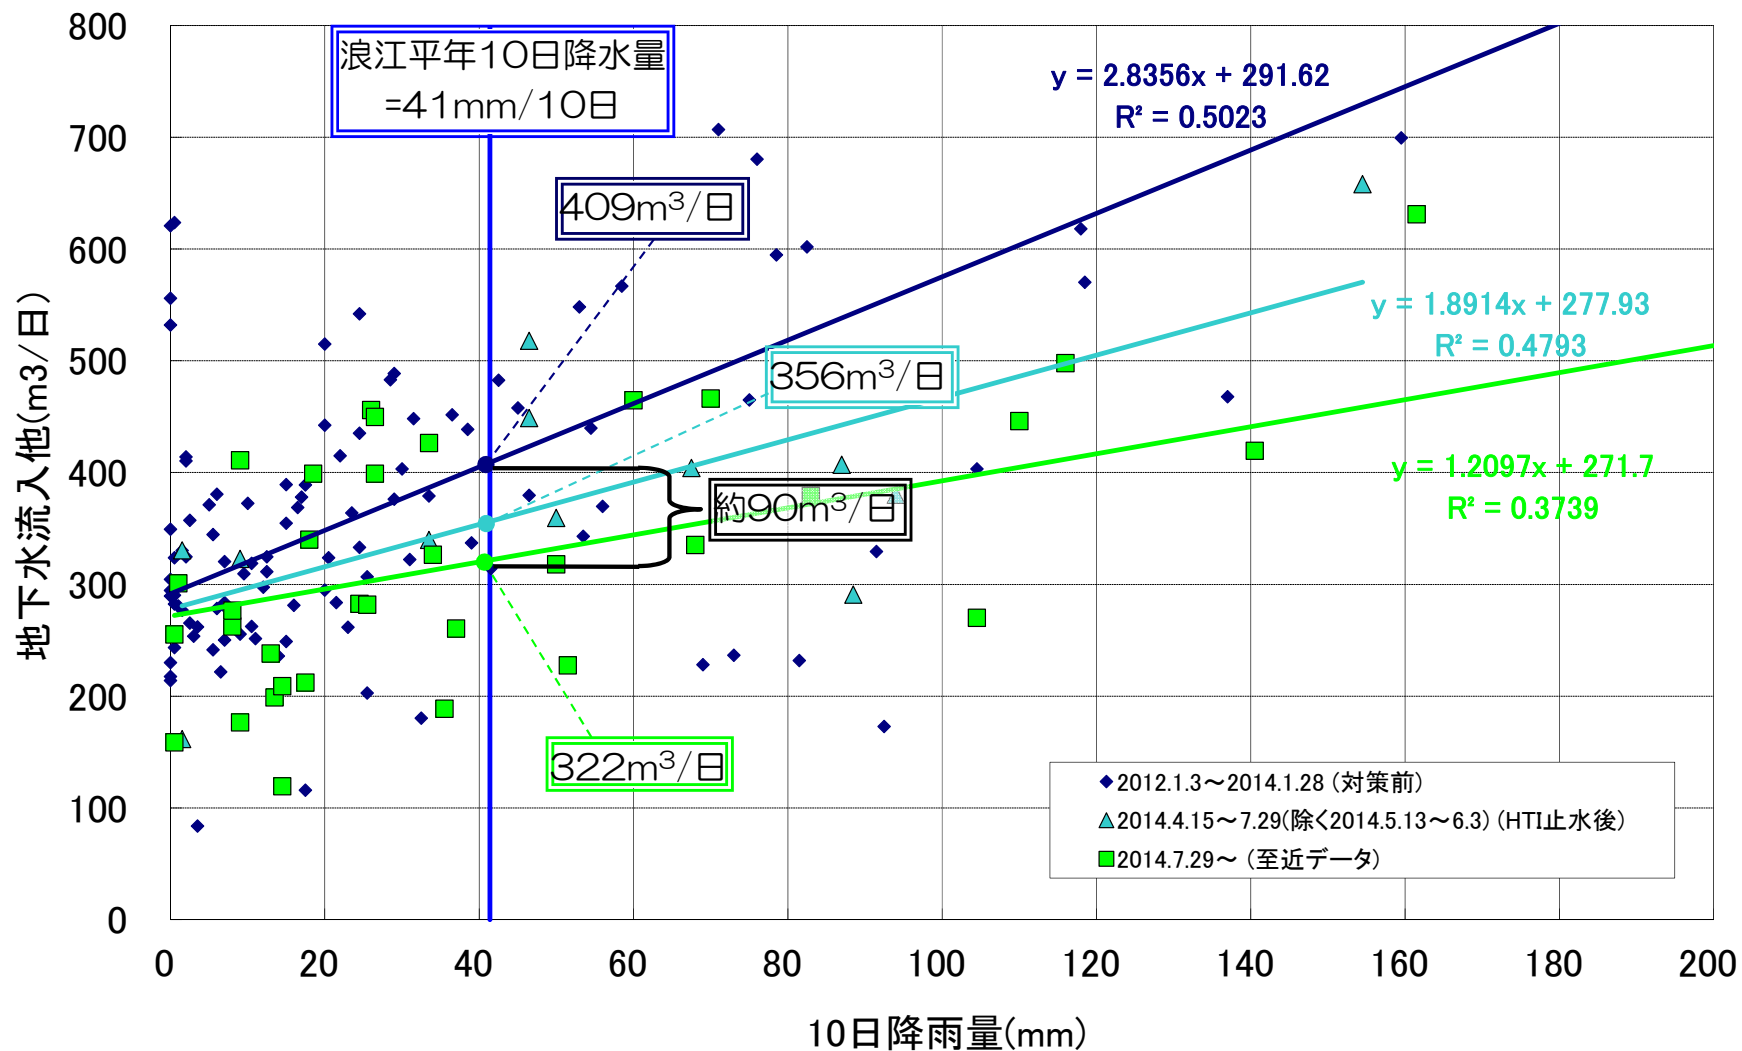
建屋への地下水流入量は10日累計雨量との相関が高いことから、10日累計雨量で地下水バイパス稼働の影響を評価した。

高温焼却炉建屋（以下、HTI建屋）止水に加え、地下水バイパスの稼働により合計90m³/日程度の建屋流入量の抑制が認められる。
