1号機原子炉建屋1階小部屋※調査のうち TIP室調査結果について

2015年10月29日

東京電力株式会社

2号機X-6ペネ汚染調査結果並びに今後の対応について

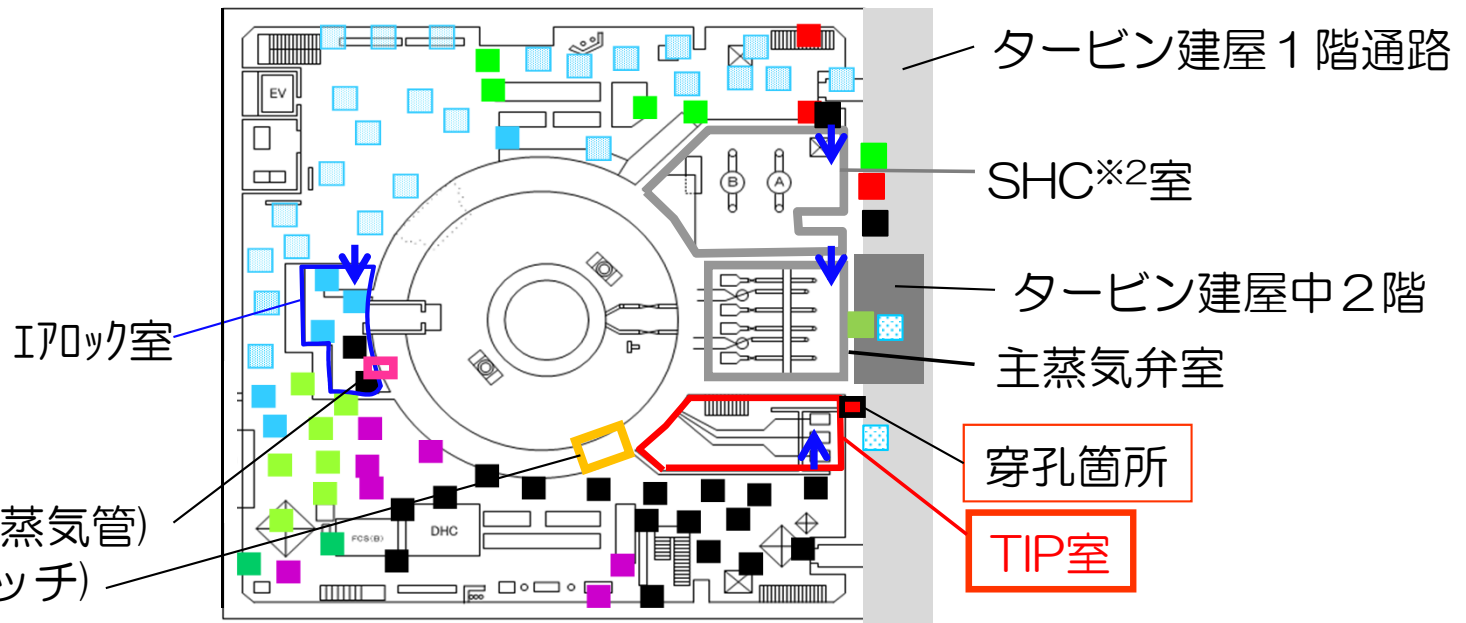
1号機原子炉建屋1階 線量マップ

- TIP※¹室内の作業可否を検討するため、TIP室調査を9月24日～10月2日に実施
 - TIP室は部屋の入口周辺が高線量のため、線量の低いタービン建屋通路から壁面を穿孔して線量率・汚染分布等を調査

- (赤枠) : X-53 ペネ (HPCI※³蒸気管)
- (黄枠) : X-6ペネ (CRD※⁴ハッチ)
- : 未調査エリア
- ← (青) : 部屋入口
- (黒) : 穿孔箇所

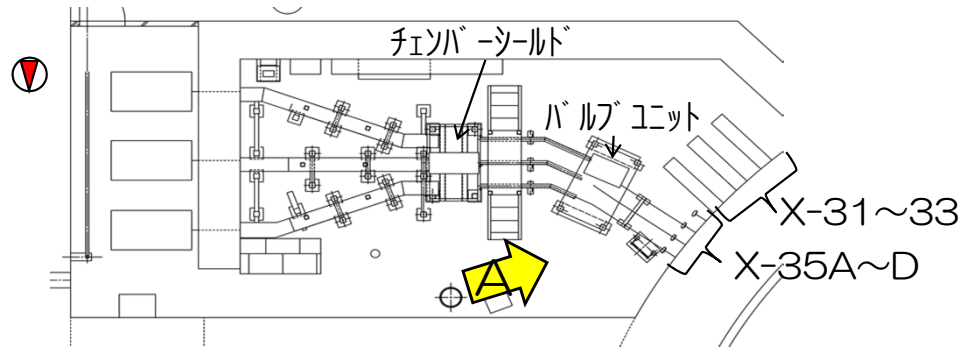
■ A矢視でX-31～33付近に線源を確認

- γカメラデータと3Dスキャンデータを重ねることで、X-31～33が線源となっている可能性が高いことを確認

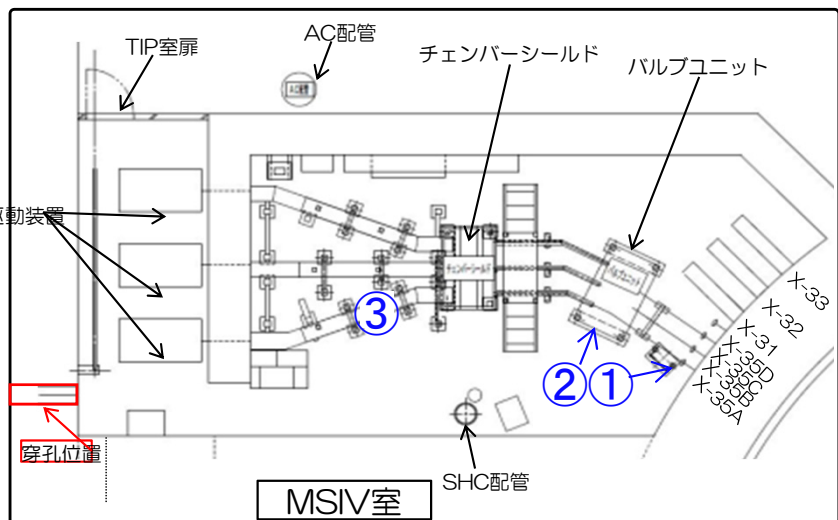
■ TIP計装ペネX-35A～Dについて

- 貫通部と躯体の周辺に流れ跡らしきものがあるが、γカメラで打上、線源になっていない（写真①）
- X-35A～Dのバルブユニット周辺では漏えい跡などは確認できなかった（写真②）。なお、バルブユニット内のバルブは当時「閉」（聞き取り結果）。
- TIP駆動装置～チェンバーシールドは、底面には遮へいが無いが、線量率は低い。（写真③）

TIP駆動装置～チェンバーシールドの有意な内部汚染はないと推測
 →TIP室内作業検討(干渉物撤去・線量低減)を行う

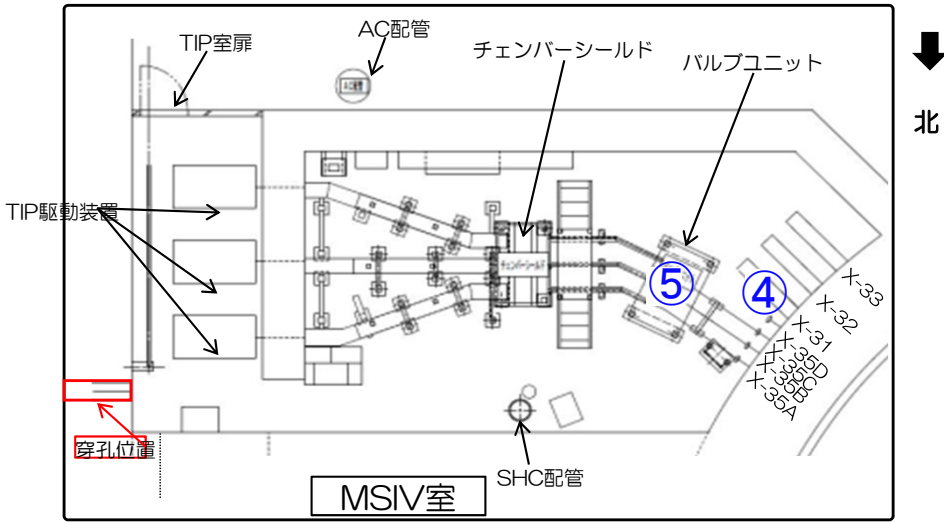
■ 計装ペネX-31～33について

- γカメラでタ上高線源だが、貫通部と躯体の間に顕著な漏えい跡は確認できなかった（写真④）
- X-31～33の計装配管バルブ周辺では漏えい跡などは確認できなかった（写真⑤）

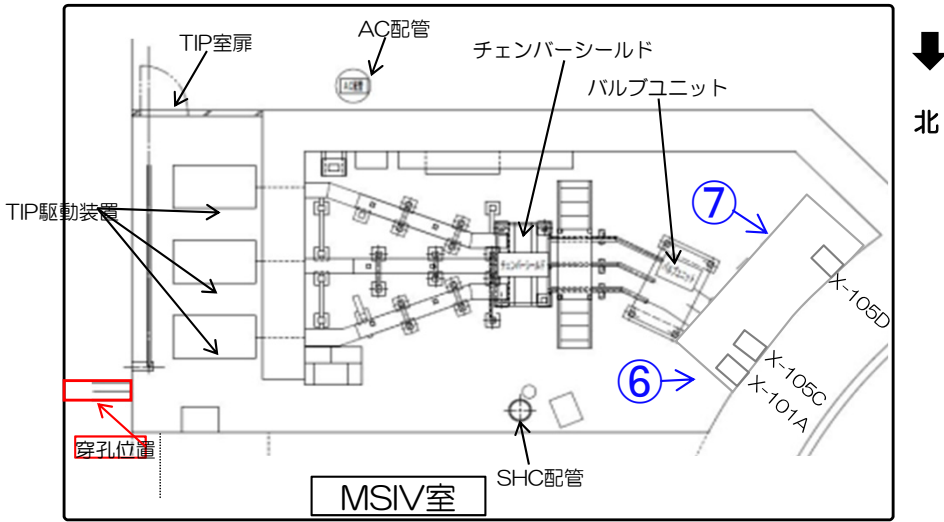
■ 電気パネX-101A,105C/Dについて

- X-101A,105Cは、下から見上げた範囲においては漏えい跡などは確認できなかった（写真⑥）
- X-105Dは、グレーチング・サポートなどが干渉物となり、周辺確認ができなかった（写真⑦）

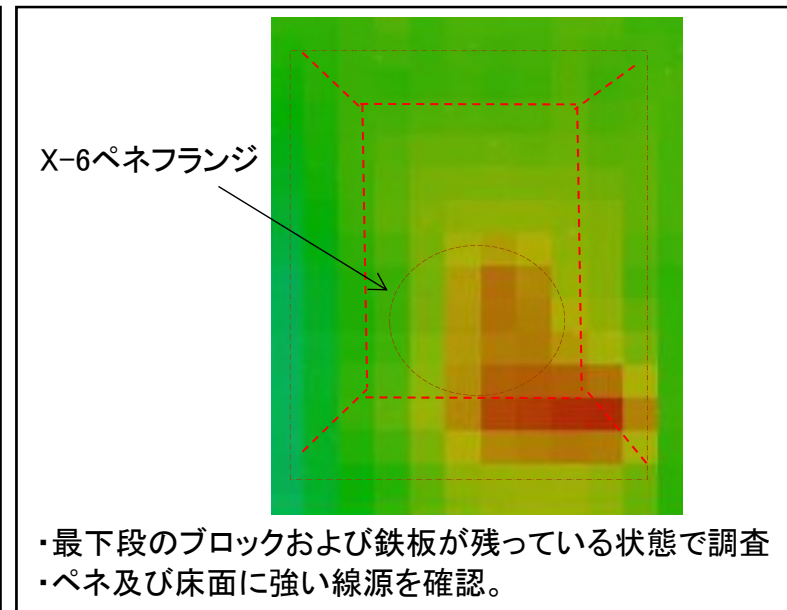
【汚染分布調査(γカメラを用いた調査)】

- ・表面線量率は、天井<中央<床面の順で大きくなる傾向であり、ブロック撤去後の溝部が特に高い。汚染は、溶出物近傍から溝に向かって形成されていると考えられる。
- ・X-6ペネ部と壁面の表面線量率の差をX-6ペネ内部からの線量寄与と仮定すると、X-6ペネ内部からの寄与は最大1Sv/h程度である。

- X-6ペネ内部からの線量寄与があると見られること並びにX-6小部屋内の線量が高いことを踏まえ、除染の効果を確認しつつ必要に応じてPCV内部調査装置の改造(遮へいの追加等)を実施する。
- PCV内部調査の実施時期は、除染での線量低減を踏まえ策定する。

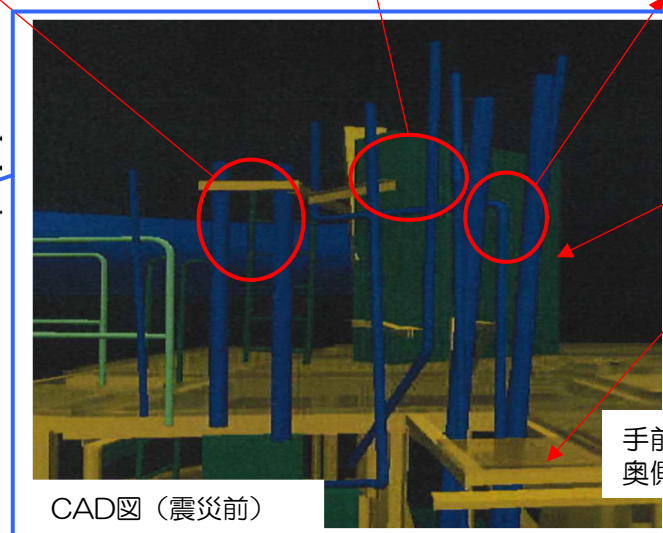
- PCV内の構造物（RHR配管、D/W*スプレイ配管、PCV内照明、電線管など）、PCV壁面に、確認した範囲では**損傷は確認されなかった。**

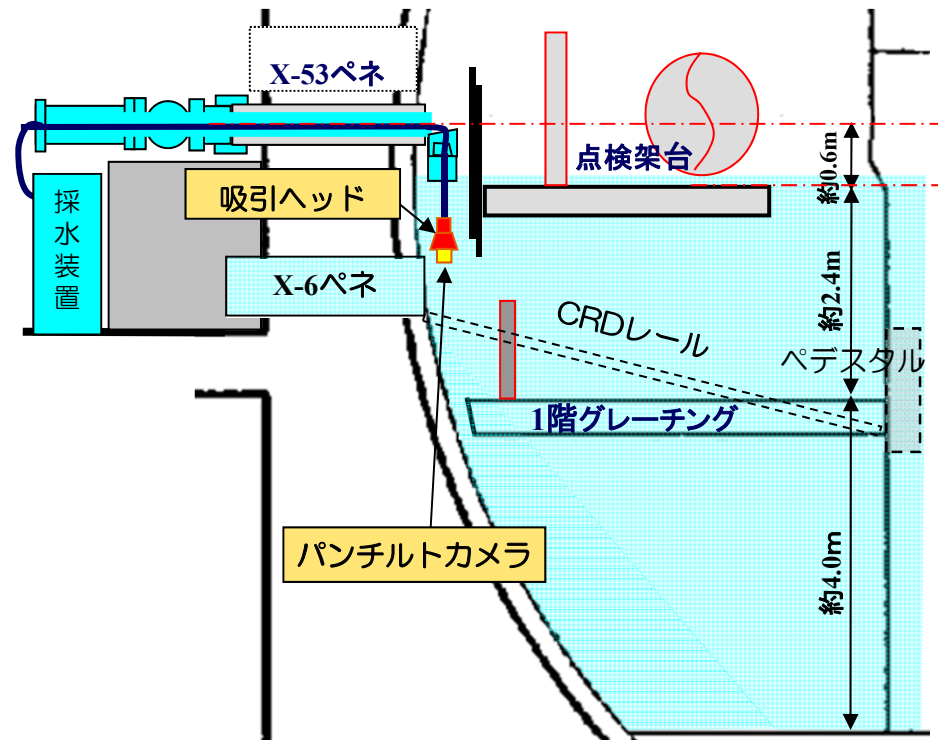
- PCV内滞留水の水面近傍（約0.1m下）と水面から約0.7m下の2箇所、各800mlの滞留水を採取した。

- PCV滞留水の水質結果から、現時点ではPCVは厳しい腐食環境でなく、腐食性は低い状態である。
- 放射能濃度等のデータについては、PCV内での線源位置、核種移動挙動の検討に活用する。
