汚染水対策スケジュール

高温焼却炉建屋内における 堰内漏えいについて

平成28年4月28日
東京電力ホールディングス株式会社

福島第一原子力発電所 サブドレンNo.4中継タンク 堰内における配管フランジ部からの地下水滴下について

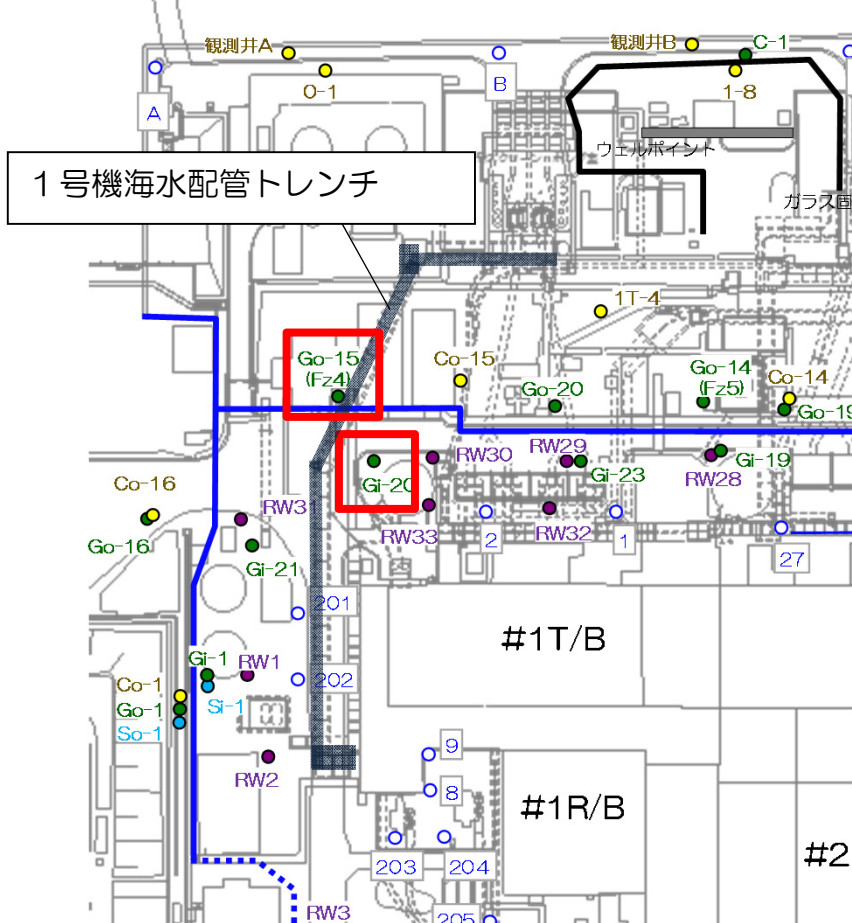
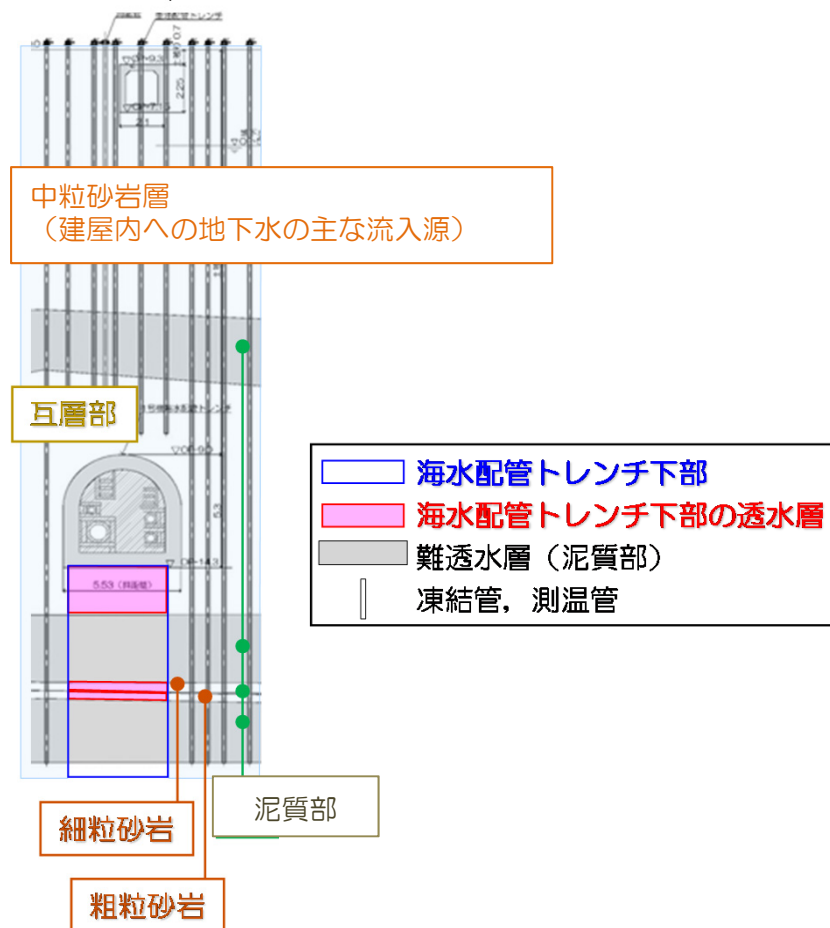
地下水位観測井(Go-15・Gi-20)周辺の埋設構造物(2/2)

- ・右下図の通り、陸側遮水壁海側ラインとの交差部では、構造物を損傷しない削孔の離隔(1 m程度)を確保して、同トレンチの上部まで凍結管を設置し、トレンチ下部は非凍結としている。
- ・また、同トレンチは、建屋との接続高さの標高が高く、トレンチ内に建屋由来の汚染水は流入していないことから、2~4号機の同トレンチと異なり、溜まり水移送・充填を行っていない。

- ・ 陸側遮水壁海側ライン近傍には、トレンチ施工時のコンクリート施工目地部が位置している。
- ・ なお、施工目地部は、止水板を設置して、トレンチ内部への地下水流入を抑制している。
- ・ 下表に示す通り、1号機海水配管トレンチは周辺の中粒砂岩層水位や互層水頭よりも低い水位で長期間維持されていたことから、地下水の流入はほとんどなかったものと考えている。

- ・ 凍結運転開始以降、海水配管トレンチが何らかの影響を受けて、地下水がトレンチ内へ流入し、近傍のGo-15およびGi-20の水頭が低下している可能性がある。

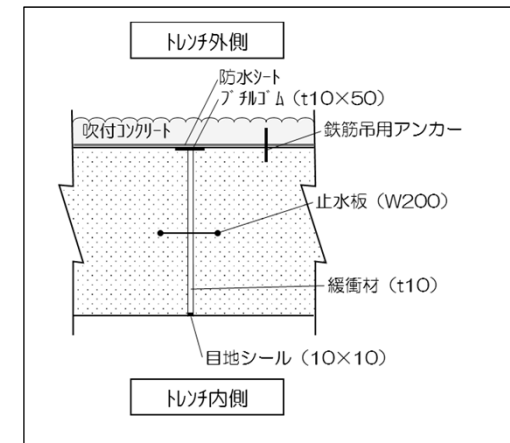
互層部水頭観測井(Go-15・Gi-20)の低下状況と1号機海水配管トレンチ 溜まり水水位他の変化

- 1号機海水配管トレンチ内の立坑水位(立坑B)は、調査開始(2012年2月)以降、T.P.-9.5m(O.P.-8m)程度で安定していた(前ページ参照)が、凍結運転開始後は上昇傾向を示している。
- 現状、手で立坑水位を測定しているが、自記式記録計を設置し連続測定出来るよう準備を進めている。(4月末稼働予定)
- また、立坑B坑口に水移送設備を設置し、必要に応じトレンチ内の溜まり水を移送できるよう準備を進めている。(4月末準備完了予定)
- トレンチ内溜まり水の水質については、塩分濃度および放射性物質濃度共に、凍結運転開始前と比べて低下傾向が見られる。これは、何らかの影響によりトレンチへ互層部の地下水が流入した可能性があるという想定と矛盾しない。

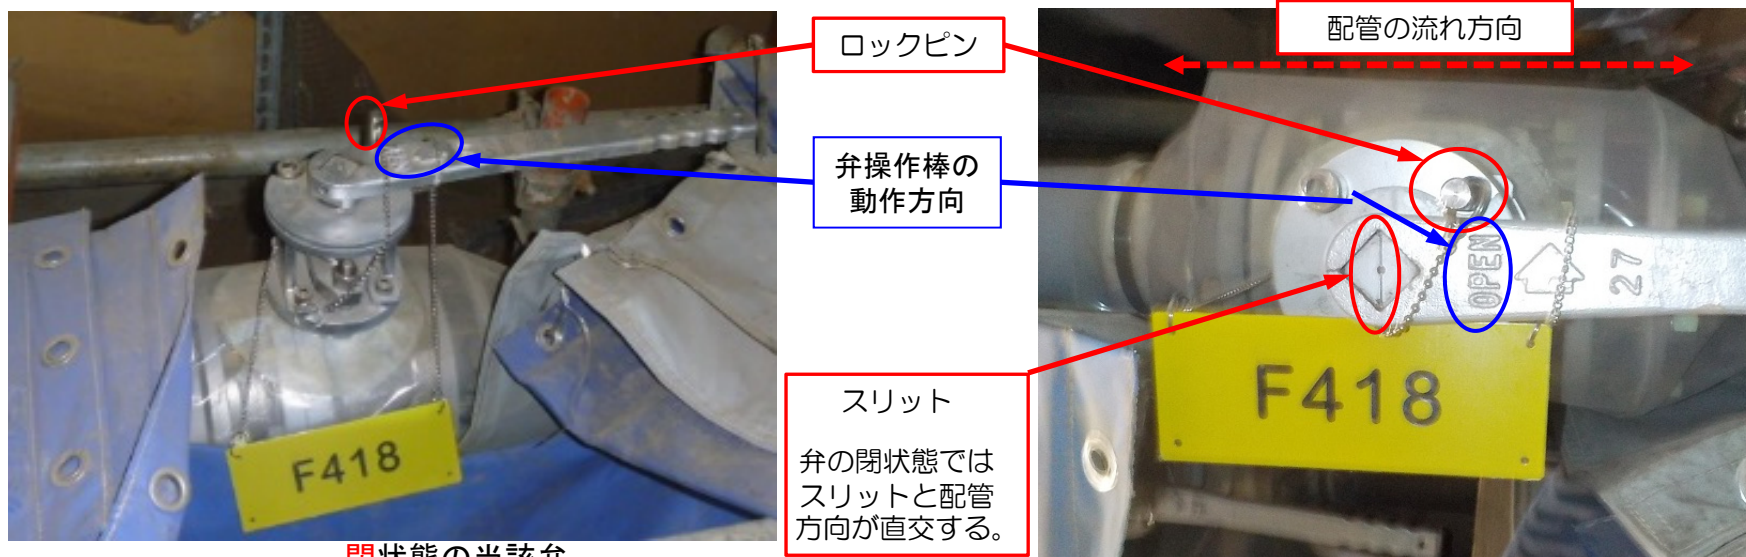
セシウム吸着装置を起動した際、セシウム吸着装置に接続されている配管が切断された状態で、運転系統から切断箇所を隔離する弁(以下、「当該弁」という。)が開いていたことにより、切断箇所より系統内包水※が漏えいした。(※内包水:装置起動直後であり、セシウム吸着装置内の水張水と処理水が混合)

工事会社作業員より、2016年3月23日、当該配管の切断作業を開始する前に、当該弁のスリットが配管の流れ方向と直交であり、当該弁が閉状態となっていた旨の回答を得ている。しかし、漏えい発生後、当社工事監理員が現場で確認したところ、当該弁は開いていた。

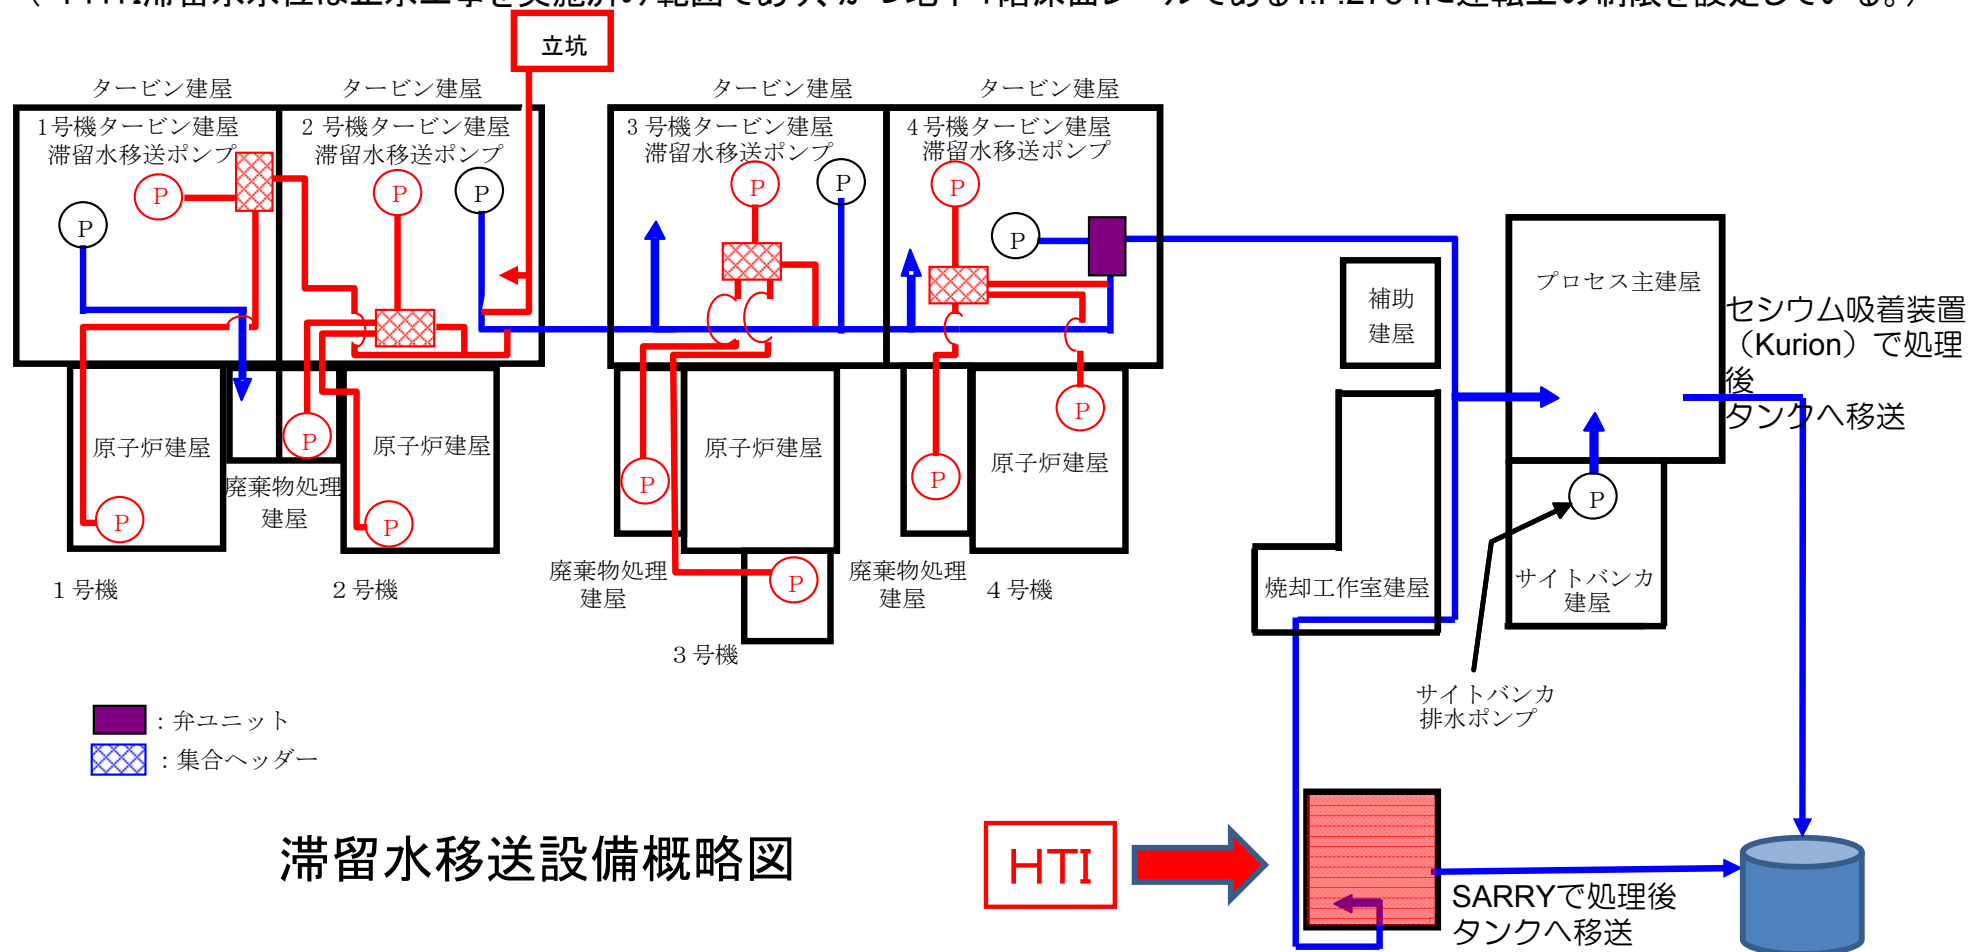
- ・4月7日15時頃に、滞留水移送設備による高温焼却炉建屋（以下HTI）への移送を開始した。
- ・4月7日は第二セシウム吸着装置（以下SARRY）が点検による停止中であったため、HTI滞留水水位が上昇し、翌日4月8日7時の建屋水位の定時データ採取時に、HTI滞留水水位の運転上の制限であるT. P. 2754(*1)を超過したT. P. 2861に達していることが確認された。
- ・4月8日7時00分時点ではHTI滞留水水位より周辺サブドレン水位の方が3909mm高い水位差が確保されており、HTIからの高濃度汚染水の流出はなかったものと判断した。

(*1 HTI滞留水水位は止水工事を実施済み範囲であり、かつ地下1階床面レベルであるT.P.2754に運転上の制限を設定している。)

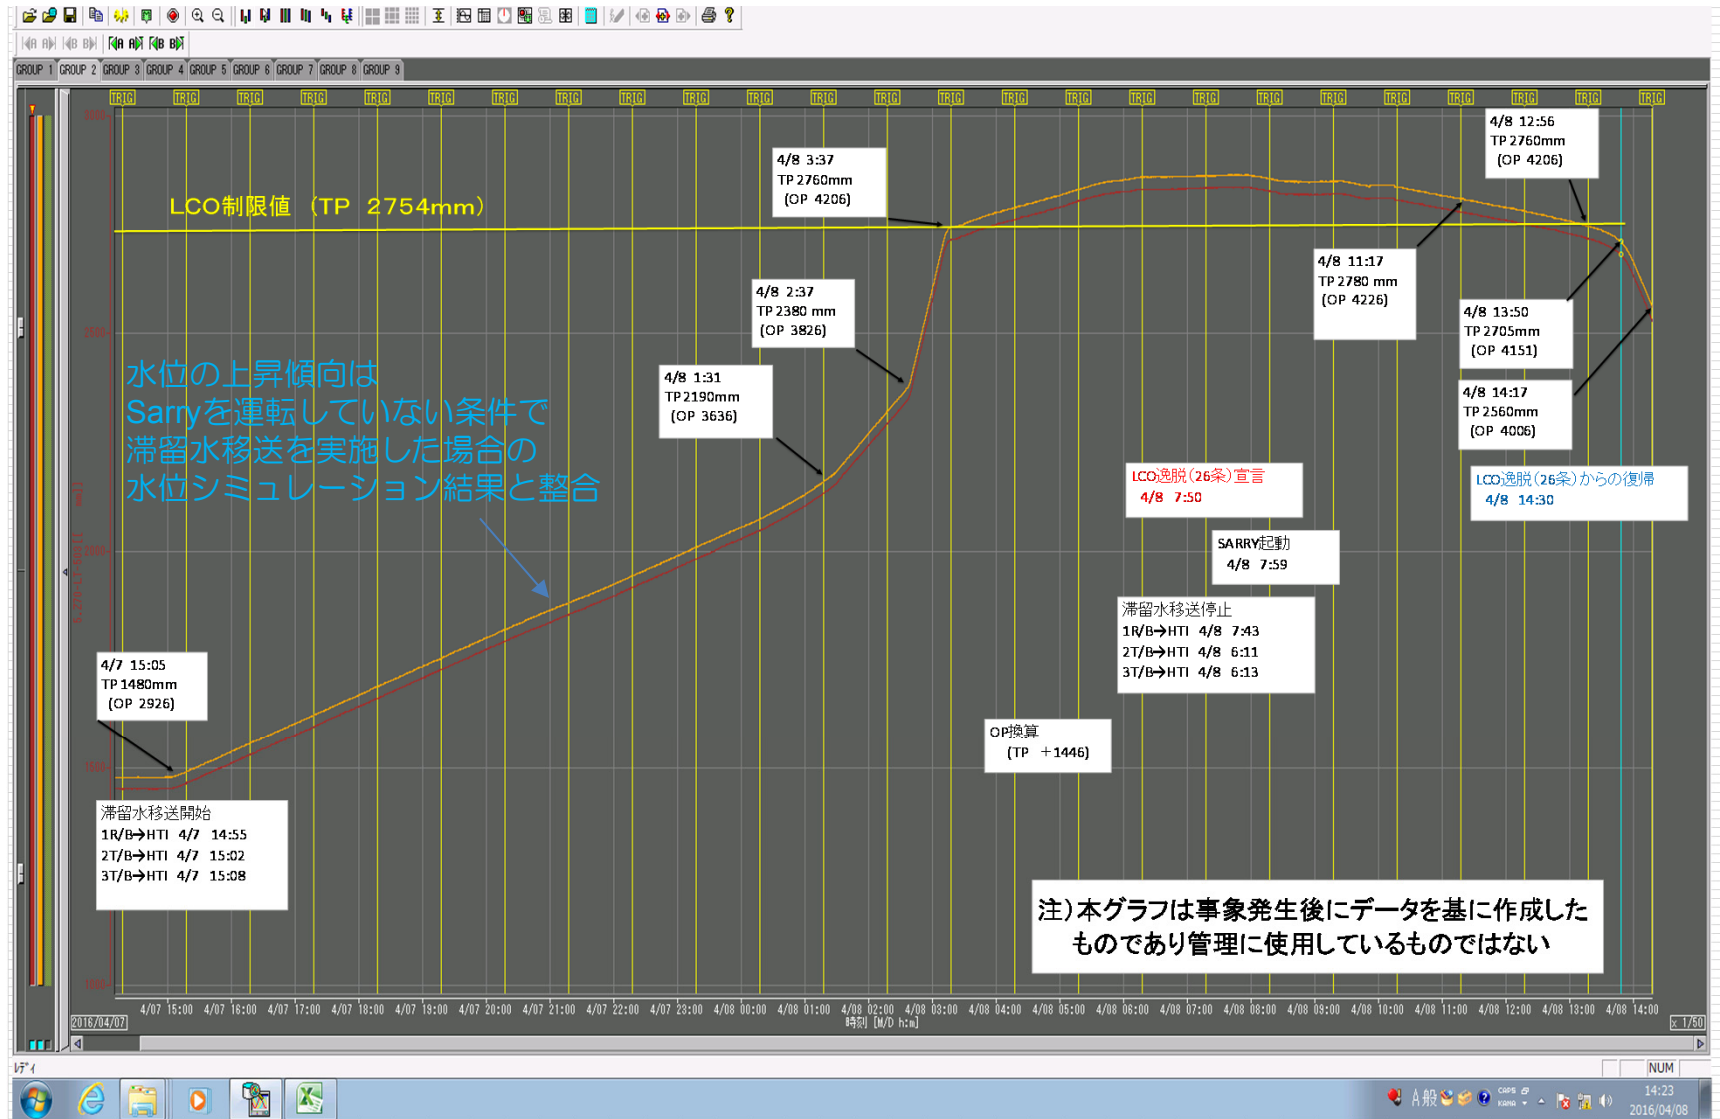
3. HTI滞留水水位トレンドグラフ

- HTI滞留水水位の上昇傾向は、SARRYを運転していない条件で滞留水移送を実施した場合の予測と一致する。

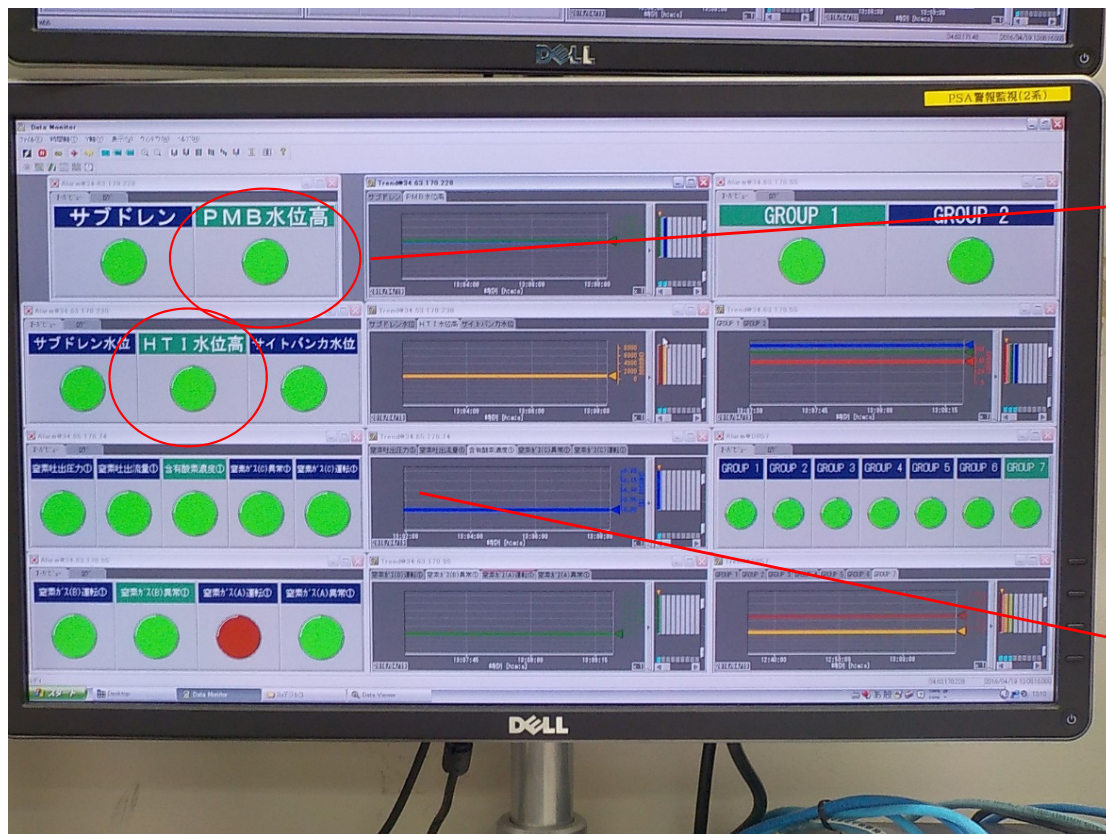
監視画面全景

暫定対策として、PMB・HTI水位計に警報を設置し、免震棟監視画面において水位高警報発生を運転操作担当箇所が監視できるようにした。

今後、トレンド監視が出来る機能を追加する。

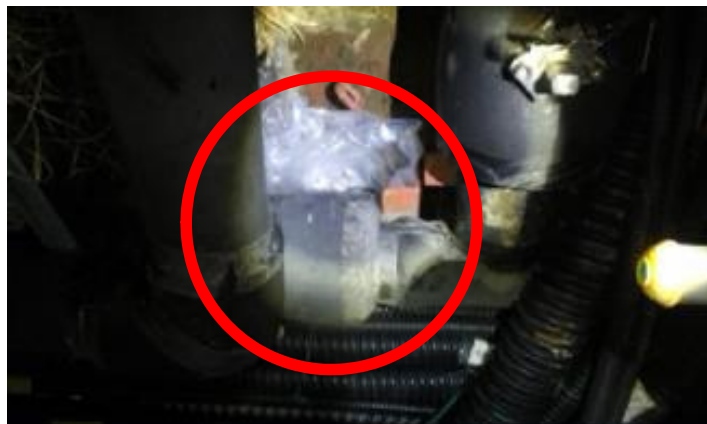
応急措置前

- G6エリアタンクへの移送配管からストロンチウム（Sr）処理水の滴下を確認
- 漏えい水の放射能濃度は以下の通り
 - 全ベータ： 2.6×10^5 Bq/L
 - セシウム-134： 1.1×10^3 Bq/L
 - セシウム-137： 5.1×10^3 Bq/L
 - コバルト-60： 1.5×10^3 Bq/L
- 漏えい量
 - 約2.7Lと推定（1滴/1秒が90分継続したと想定）
 - 最も近いC排水路までは約70m離れており、海へ接続する排水路への排出はない。

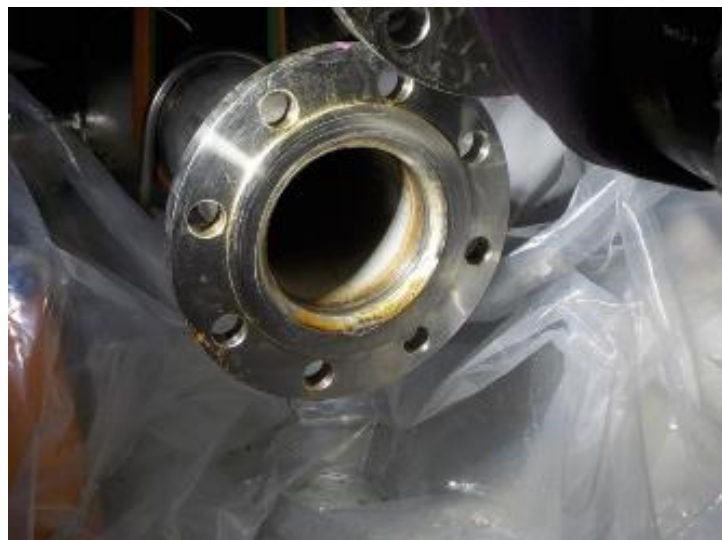
フランジ部（鋼管側）

浸透探傷試験の結果若干の腐食が確認されたものの、シール面に影響するものではない。

- 原因調査の結果、配管フランジ（鋼管側）より漏えいの痕跡が確認されており、配管フランジ部の鋼管側からの漏えいであることが確認された。
- 配管フランジ部（鋼管側）には若干の腐食が確認されているものの、ガスケットシール面に異常はなく、ガスケット自体も変形、割れおよび異物噛み込み等の異常は確認されなかった。
- 鋼管他フランジ部もあわせて確認したものの異常は確認されず、またフランジ面も長期間漏えいが継続したような有意な変色もみられなかった。
- 以上のことから、今回の滴下は、ガスケットおよびフランジの状況から、比較的新しい漏えい痕であり、最高使用圧力には至らないものの、今回のポンプ起動停止の脈動により、漏えいを助長した可能性が考えられる。

- 当該フランジ部のガスケットを交換し、漏えい確認を行い異常のないことを確認したことから、系統として移送可能な状態に復旧した。
- 従前より、水移送時には系統監視を行うとともにパトロールを行い漏えいの早期発見に努めているが、今回のようにポンプの起動・停止を繰り返して使用を再開したフランジ部については、より入念にパトロールを行い早期発見に努め迅速な対応につなげる。また、引き続き配管の信頼性向上対策を進めるとともに、フランジ部に対し、年1回程度の頻度で保温材を取外した状態での外観点検（吸水材、フランジの状況確認）を計画・実施する。

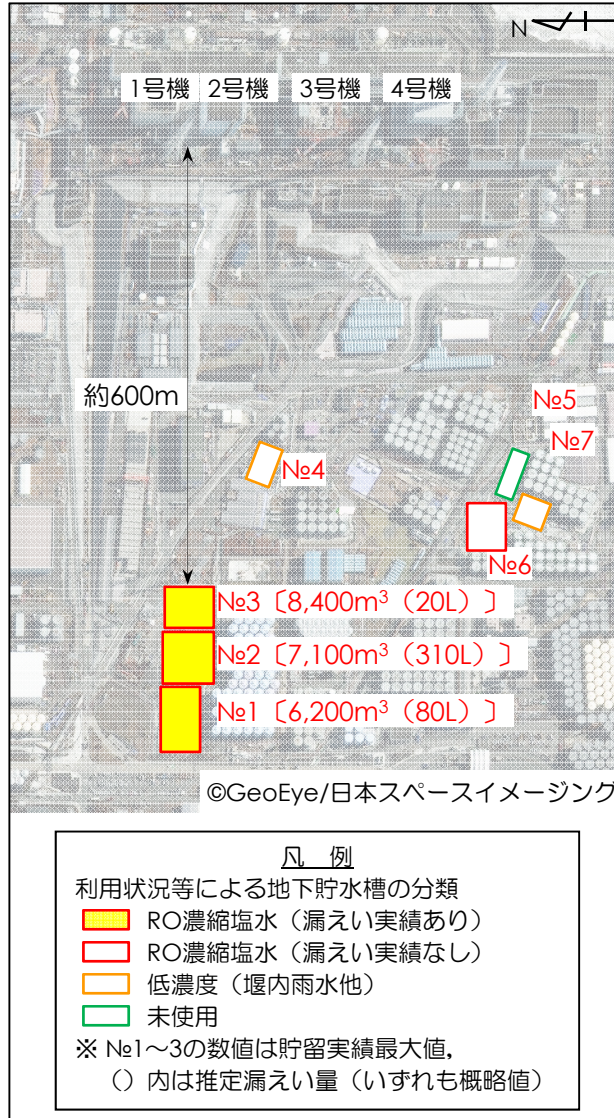
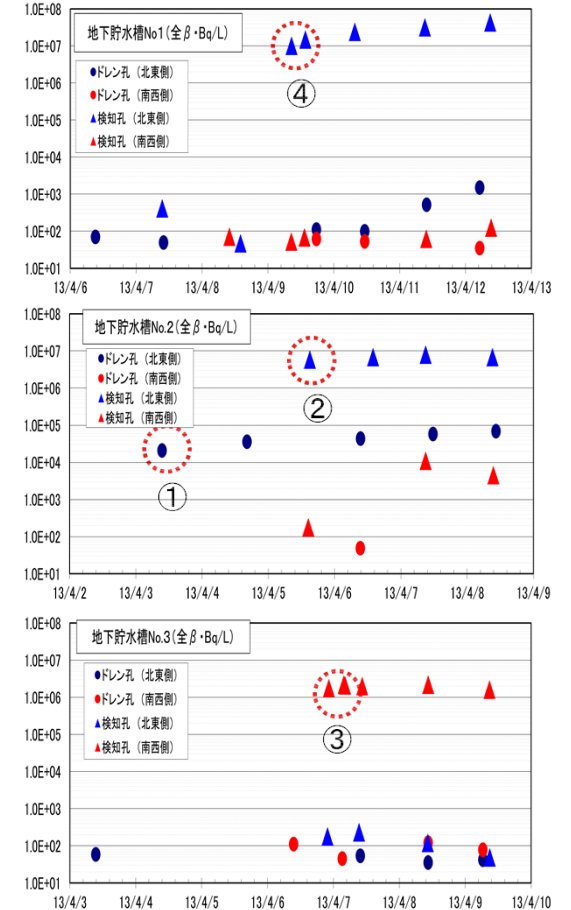
1-2 地下貯水槽の設置場所・漏えい事象

- 2013.1～
RO濃縮塩水を受入れ
 - ・ No2：約7,100m³ (2013.3.2)
 - ・ No3：約8,400m³ (2013.2.8)
 その後、下記の漏えい事象が発生
- 2013.4.3
 - ・ No2：ドレン孔
10⁴Bq/Lレベルの全βを検出 ...①
- 2013.4.5
 - ・ No2：検知孔
10⁶Bq/Lレベルの全βを検出 ...②
→ No1へ移送 (2013.4.6～9)
- 2013.4.6
 - ・ No3：検知孔
10⁶Bq/Lレベルの全βを検出 ...③
 - ・ No3ドレン孔
10²Bq/Lレベルの全βを検出
- 2013.4.9
 - ・ No1 (No2の貯留水を受入れ)：検知孔
10⁷Bq/Lレベルの全βを検出 ...④

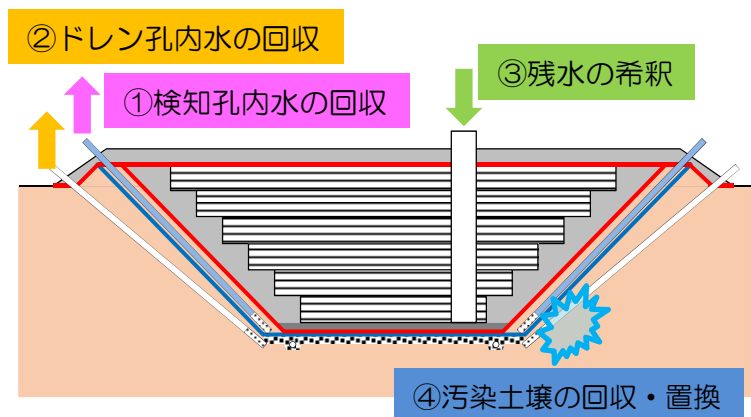
汚染拡大防止対策等のイメージ

- 地下貯水槽№1～3内のRO濃縮塩水は鋼製タンクへ移送（2013.6 一旦完了）
- 汚染拡大防止のため検知孔・ドレン孔の孔内水を回収し、貯水槽内に移送（継続中、現在の移送先は№2貯水槽）
...①, ②
- 貯水槽内残水の濃度低減のために希釈水を注水・回収（完了） ...③
- 漏えいに伴い周辺土壌の汚染が確認された範囲は、土壌回収のうえ改良土にて置換（完了） ...④
- 貯水槽周辺に周辺観測孔・海側観測孔を設置し、地下水の水質等をモニタリング（継続中） ...⑤

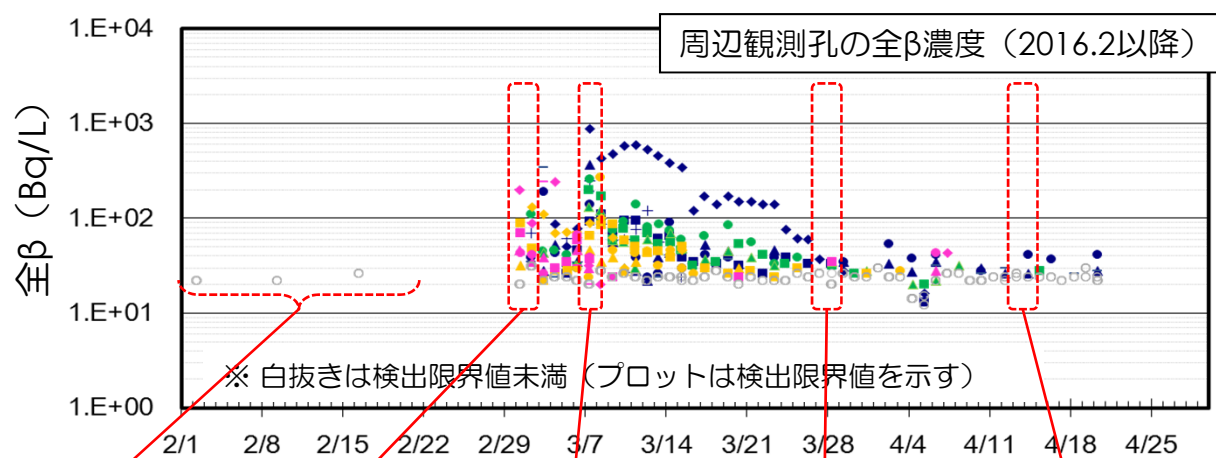
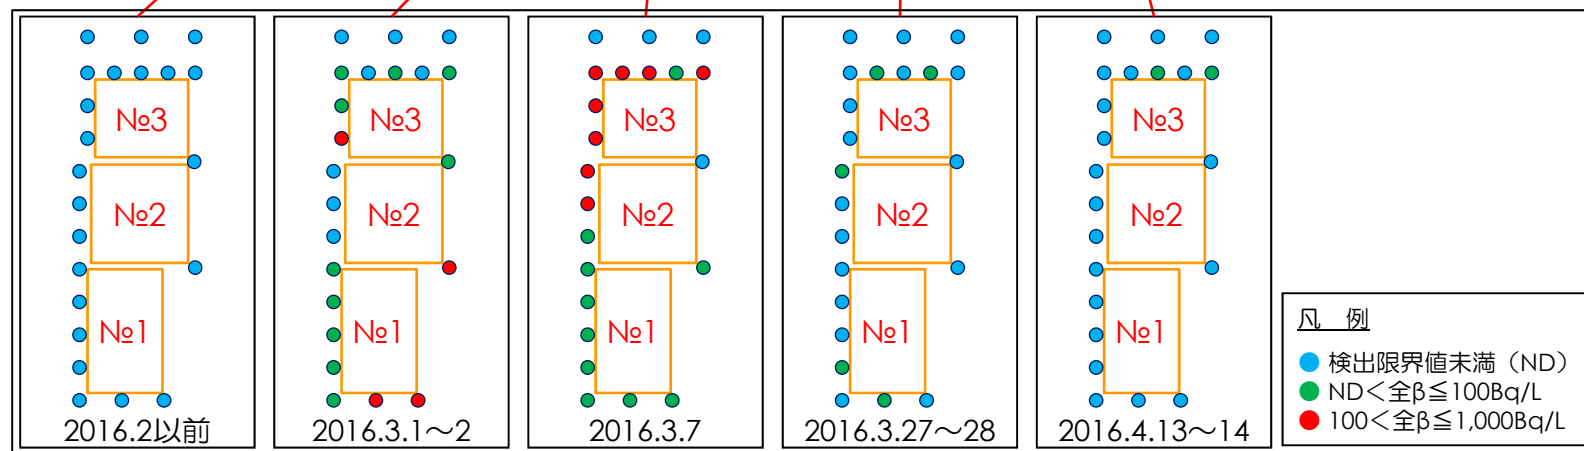
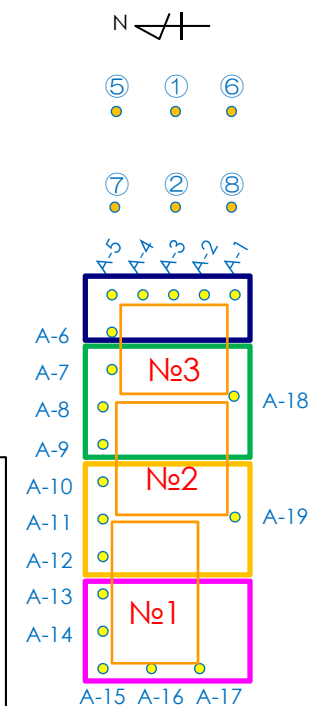
2-2 3月に発生した事象 ー周辺観測孔の全β濃度上昇ー

- 2016.3.1 : №1の南西側観測孔（地下水の上流側）から 10^2 Bq/Lオーダーの全βを検出
- 2016.3.2 : №1~3周辺の広範囲の観測孔で 10^1 ~ 10^2 Bq/Lオーダー程度の全βを検出
- その後緩やかに低下し、2016.3下旬には、ほとんどが検出限界値未満となった

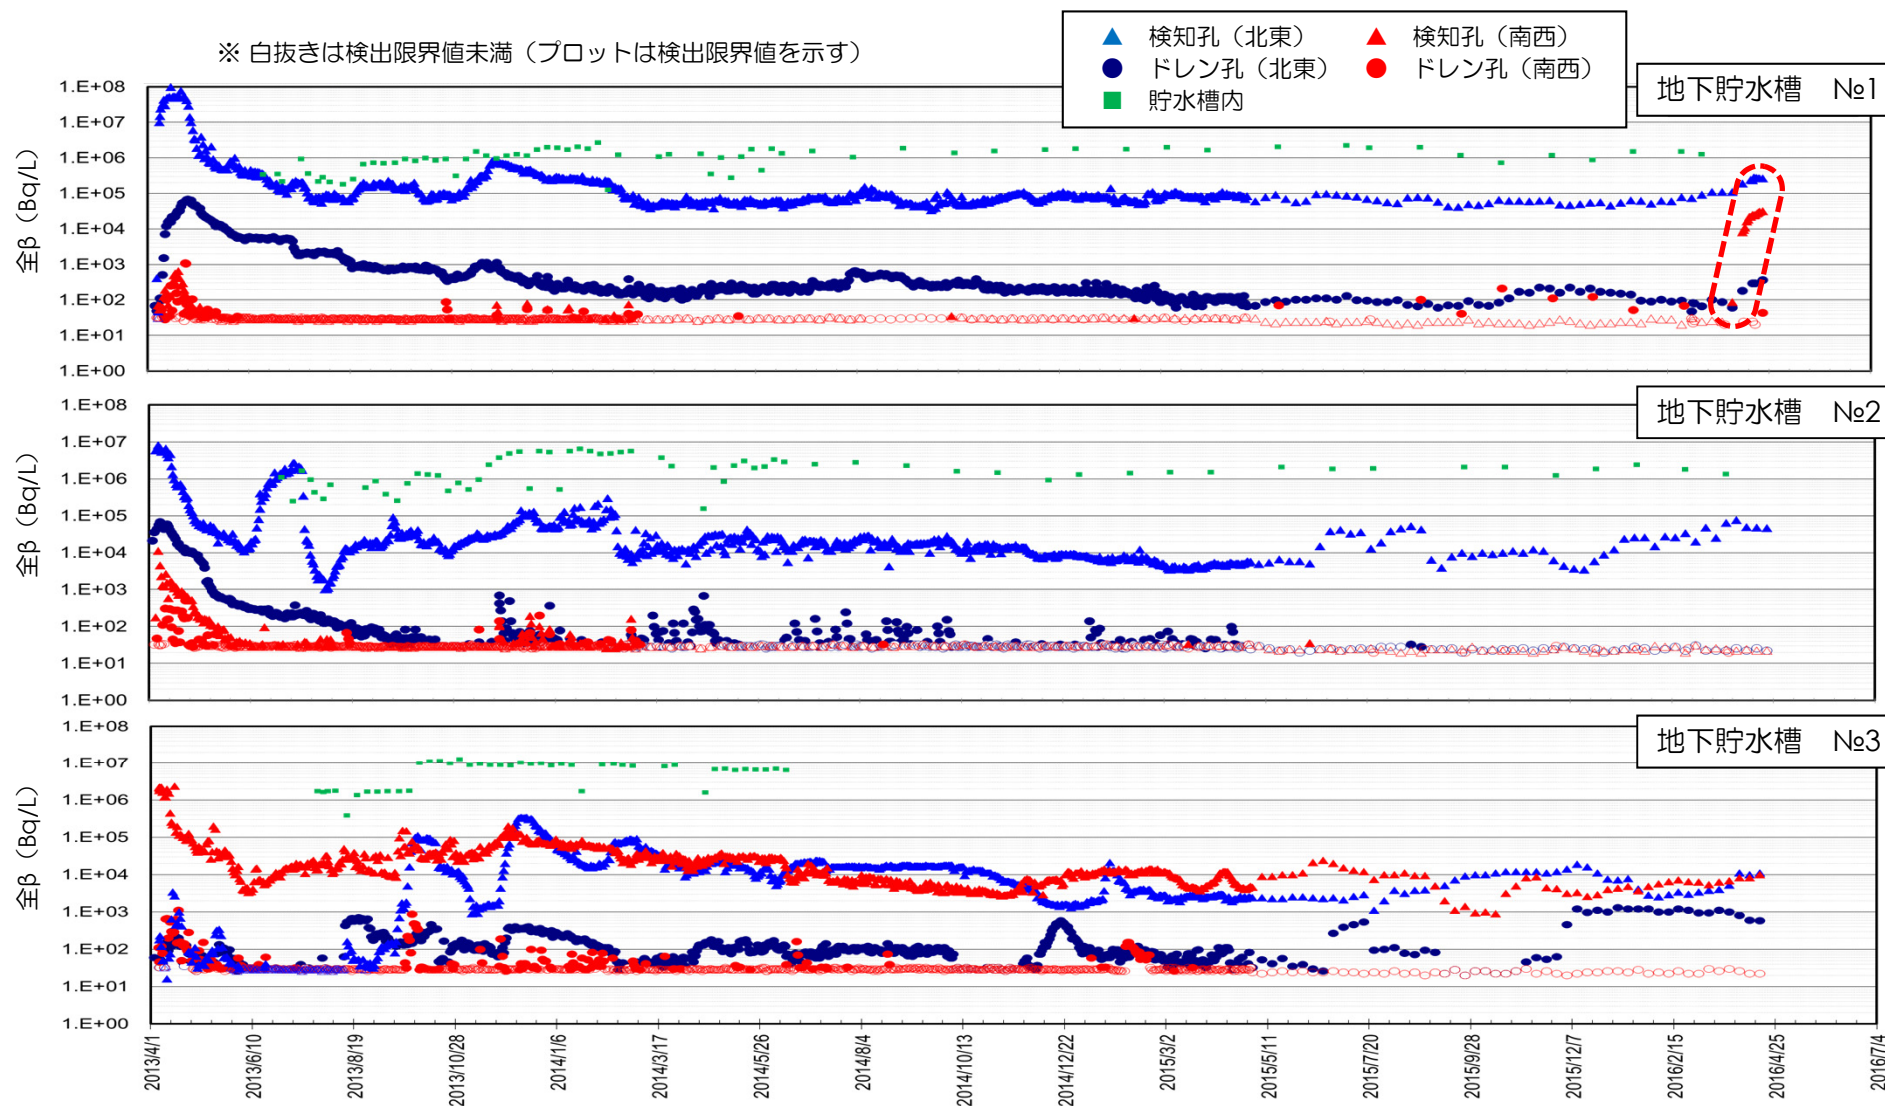
2-3 №1～3検知孔・ドレン孔の水質経時変化

- 2014以降、比較的安定的に推移していたが、2016.4に貯水槽№1の検知孔（南西側）で全β濃度が上昇
- 貯水槽№2,3の検知孔・ドレン孔の全β濃度については、過去の変動範囲内

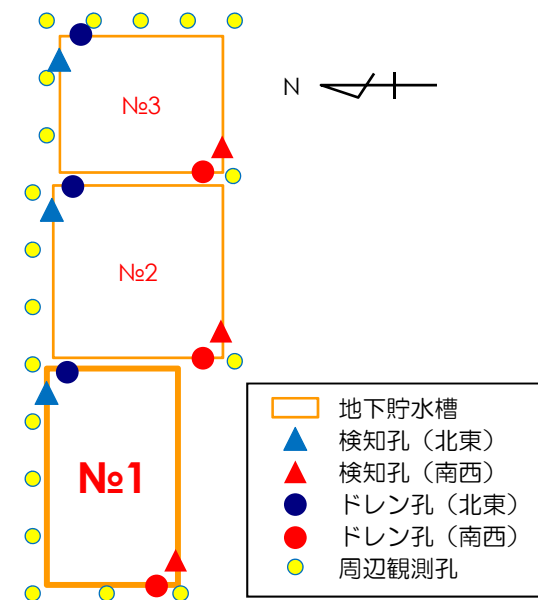
検知孔・ドレン孔の位置

- 2016.4.6：検出限界値未満が継続していた貯水槽No1の南西側において、検知孔で8,100Bq/Lの全βを検出し、その後緩やかに上昇が継続（4.21：31,000Bq/L） ...①
- 上記期間において、南西側ドレン孔および北東側検知孔・ドレン孔の全β濃度については、概ね過去の変動範囲内

- 貯水槽№1の検知孔（南西側）の濃度上昇の原因については、新たな漏えい発生の可能性は低く、北東側検知孔付近の漏えい水が南西側に移流・拡散した可能性が考えられるが、特定するには至っていない
- 引き続き、モニタリングによる監視を継続するとともに、原因が特定されるまでの間、汚染拡大防止のため、検知孔（北東）からの水の回収量増加を継続する

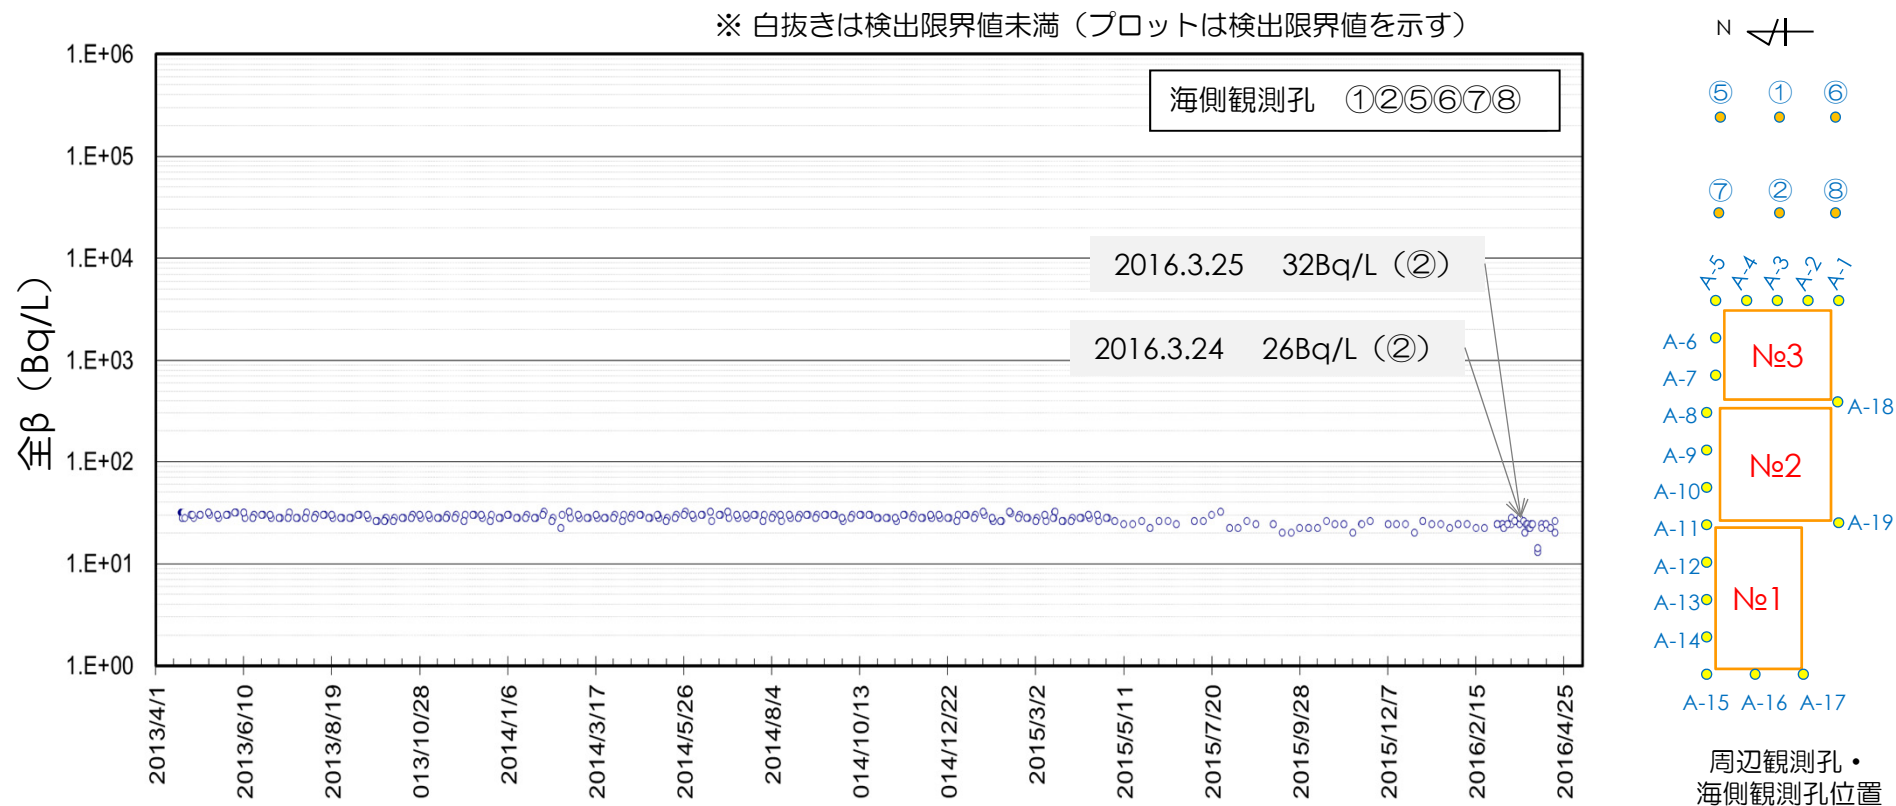
2-5 海側観測孔の水質経時変化

■ 貯水槽No1～3及び周辺観測孔の下流側に位置する海側観測孔については、検出限界値未満および検出限界値と同等レベルが継続（検出限界値：約13～32Bq/L）

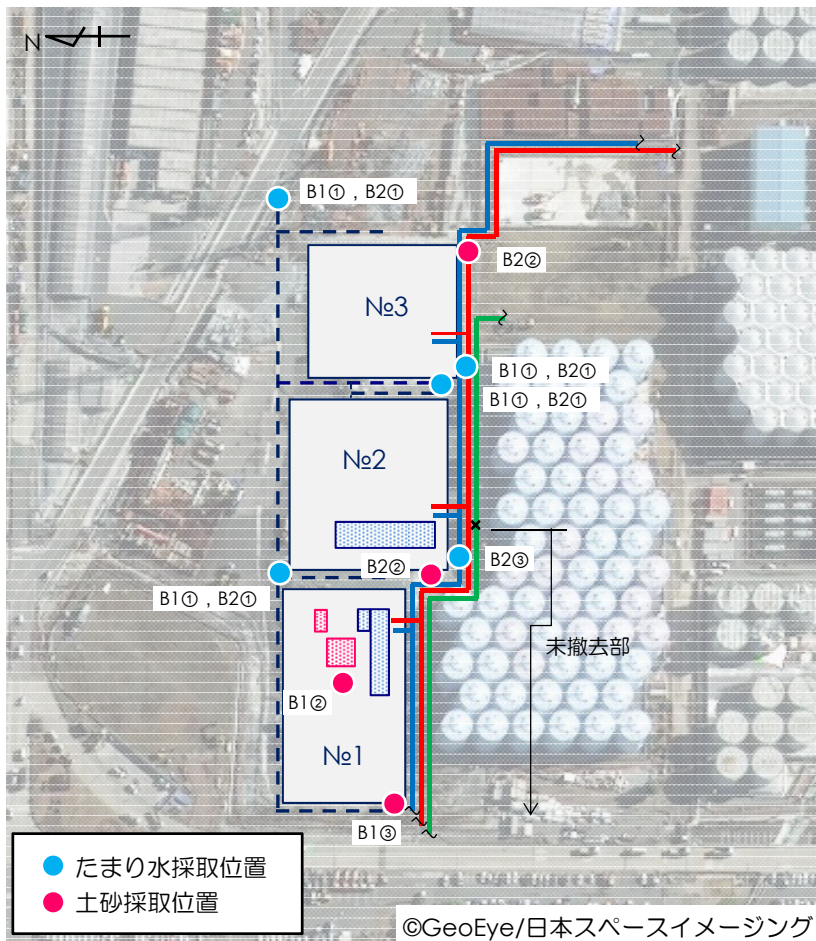
参考③ 地表の汚染に関する調査

検証方法		結果	備考
B1	①地下貯水槽周辺のたまり水の全β濃度を4箇所測定	全てND	ND値：28Bq/L
	②回収土の仮置箇所直下の土砂のSr-90濃度を4箇所、各2層で測定	全てND	ND値： 14~28Bq/kg
	③遮水シート端部の土砂のSr-90濃度を測定	ND	ND値：10Bq/kg
B2	①地下貯水槽周辺のたまり水の全β濃度を4箇所測定	全てND	B1①と同様
	②配管撤去箇所付近の土砂のSr-90濃度を2層で測定	[A-1近辺；No3南東] 30cm深：400Bq/kg 60cm深：270Bq/kg [A-19付近；No2南西] 30cm深：23Bq/kg 60cm深：100Bq/kg	
	③配管撤去箇所付近のたまり水の全β濃度を測定	28Bq/L	ND値：28Bq/L

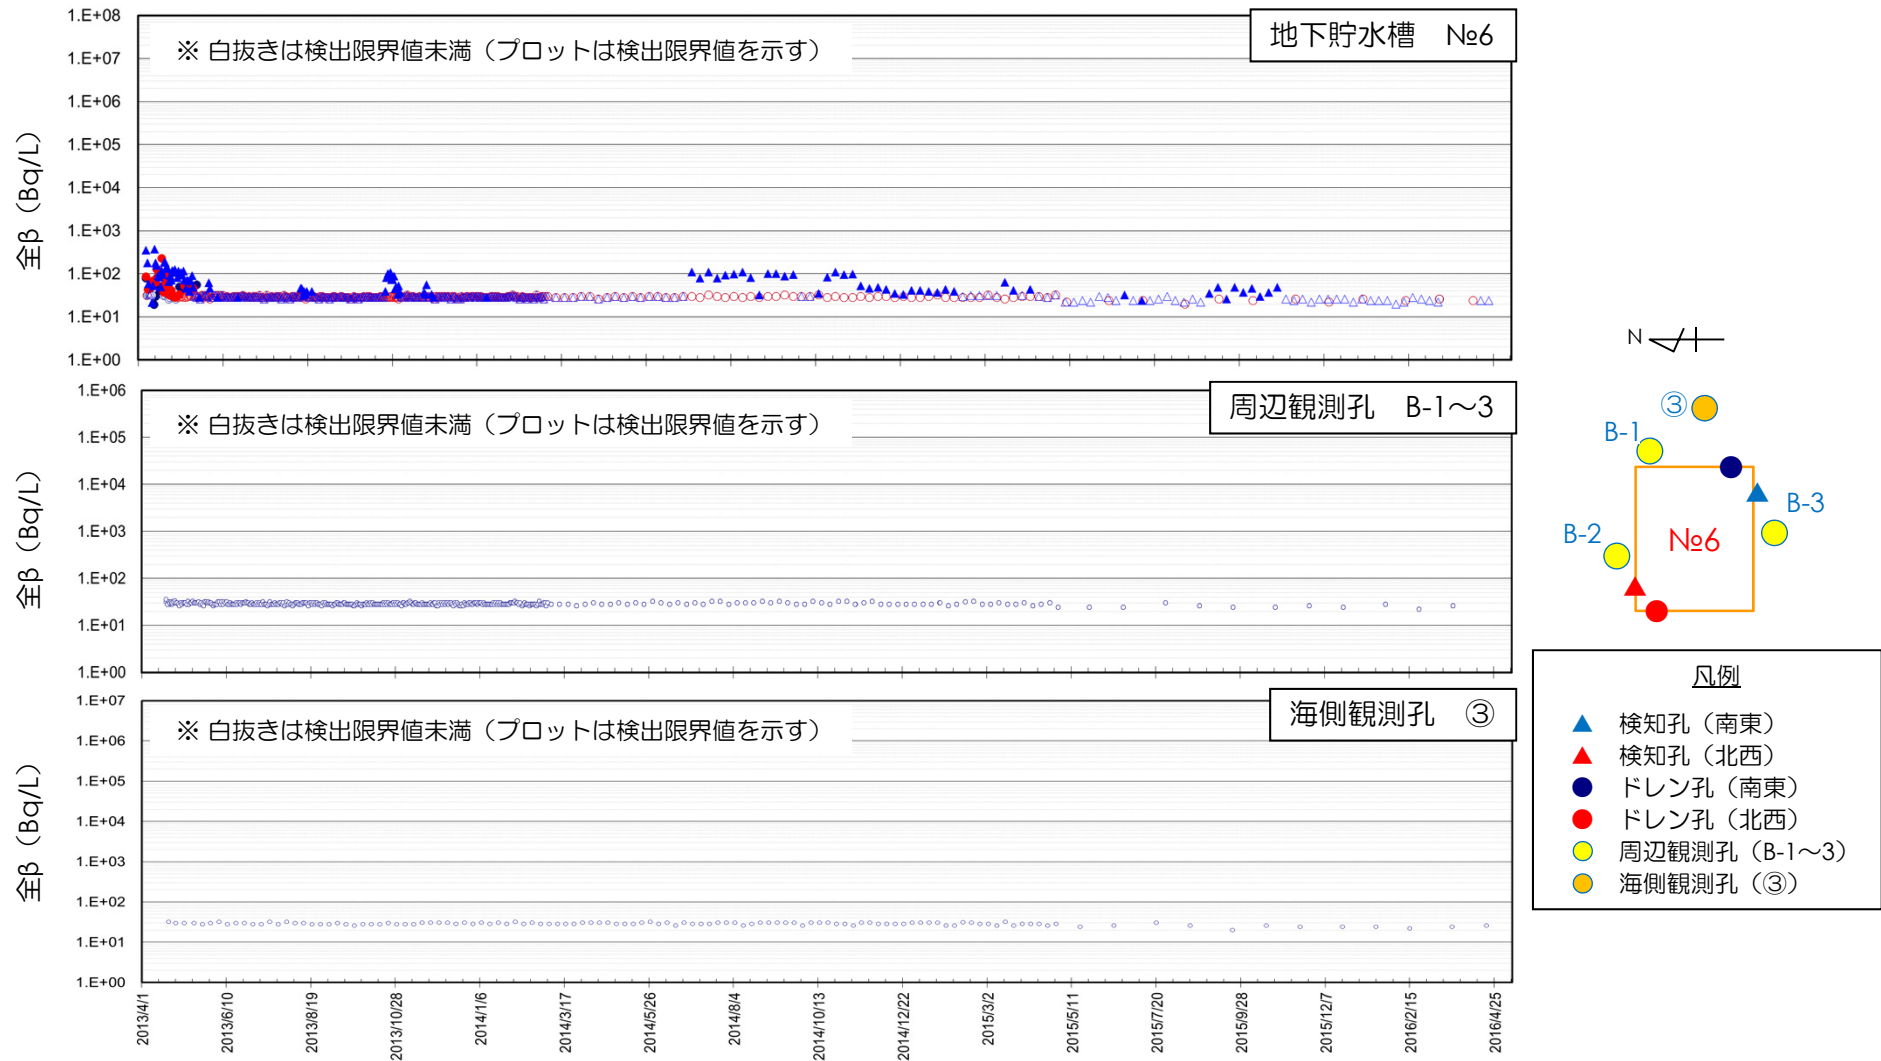
参考④ No6検知孔・ドレン孔並びにその周辺の水質経時変化

- 検知孔（南東）において時折 10^1 Bq/Lオーダーの全βが検出される他は検出限界値未満で推移
- 周辺観測孔・海側観測孔については検出限界値未満が継続
