福島第一原子力発電所 1/2号機排気筒周辺における線量調査結果について

2016年10月27日
東京電力ホールディングス株式会社

■調査目的

1 / 2号機排気筒の解体工法検討において、必要作業員数の想定、被ばく線量評価、施工実現性を評価する検討条件の精度向上を目的に、9/23より排気筒の線量率を小型無人飛行機（以下、ドローン）を使用し筒身の内部および外部調査を実施した。

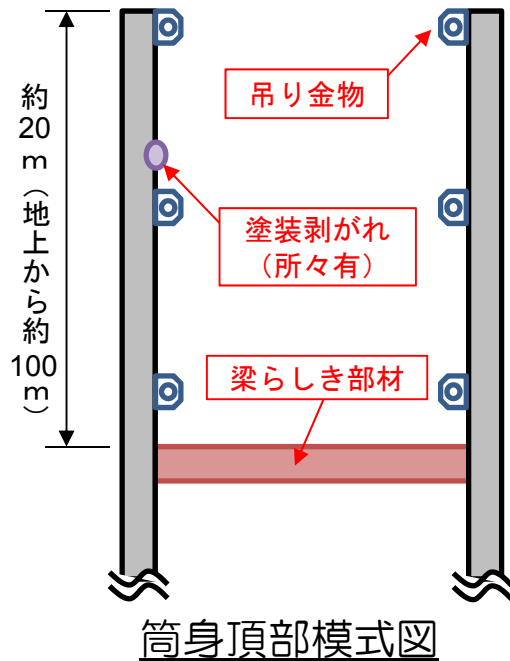
排気筒頂部状況

■排気筒頂部には、吊り金物以外に支障物は確認されなかったが、頂部から約20m下に
図面には記載のない支障物が確認された。

- 排気筒頂部に約150mmの吊り金物
- 塗装劣化による腐食箇所
- 排気筒筒身の溶接線
- 排気筒頂部から約20m地点に梁らしき部材

筒身内への線量計落下事象を踏まえ、排気筒上部からカメラを使用して調査を行ったが、筒身内に支障物が確認されたため、今後、筒身内部の線量調査は実施せず、これまでに実施した筒身外部の線量調査結果より排気筒の解体工法検討を実施する。
