汚染水対策スケジュール (1/2)

# 陸側遮水壁の状況（第三段階）

# G 3 北エリアタンク移送配管残水処理作業に伴う 水漏れについて

# 淡水化装置（RO-3）蛇腹ハウス内での RO膜洗浄用タンクからの堰内漏えいについて

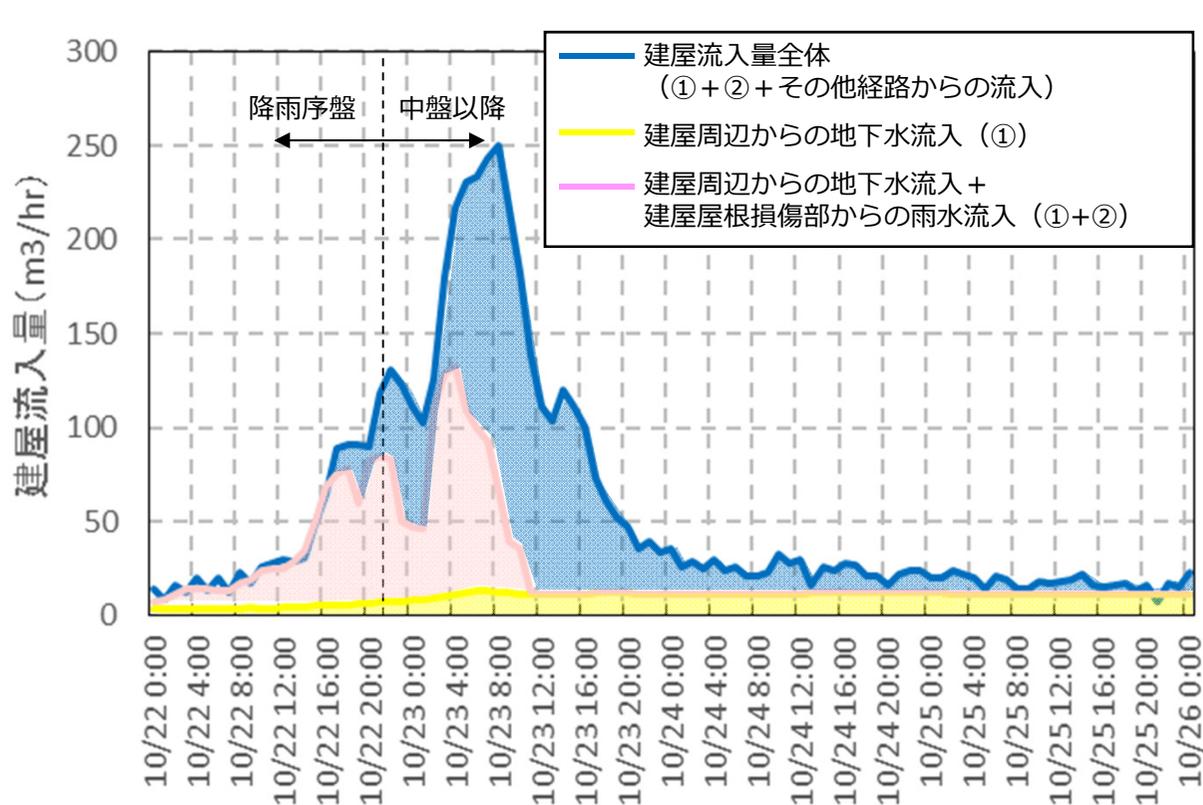
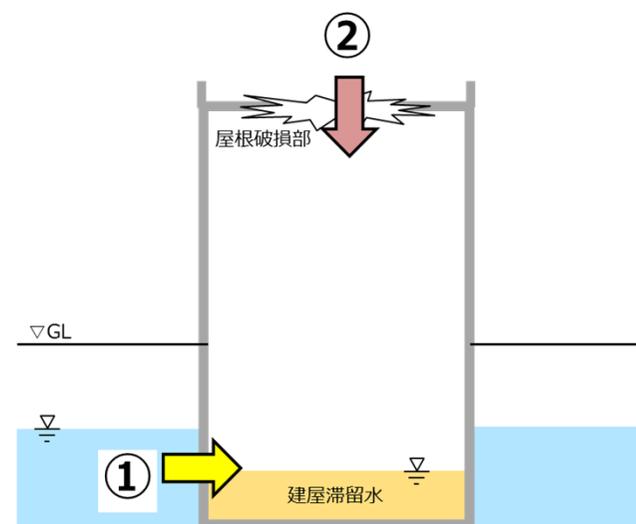
- 地下水流入量（右図中①）を通常時のサブドレン平均水位と建屋流入量との相関関係，また，雨水流入量を屋根損傷面積への降雨量として試算した。
  - 地下水流入量＋雨水流入量は，降雨の序盤（10/22/18:00頃）までは実際の流入量と概ね一致しているが，その後徐々に乖離が大きくなっている。
- ⇒ 大雨時の一時的な建屋流入量の増加は，周辺からの地下水の流入（右図中①）および建屋屋根損傷部からの流入（右図中②）だけでは説明できずその他の経路を通じた流入の可能性はある。

- ① 建屋周辺からの地下水の流入
- ② 建屋屋根損傷部からの雨水流入

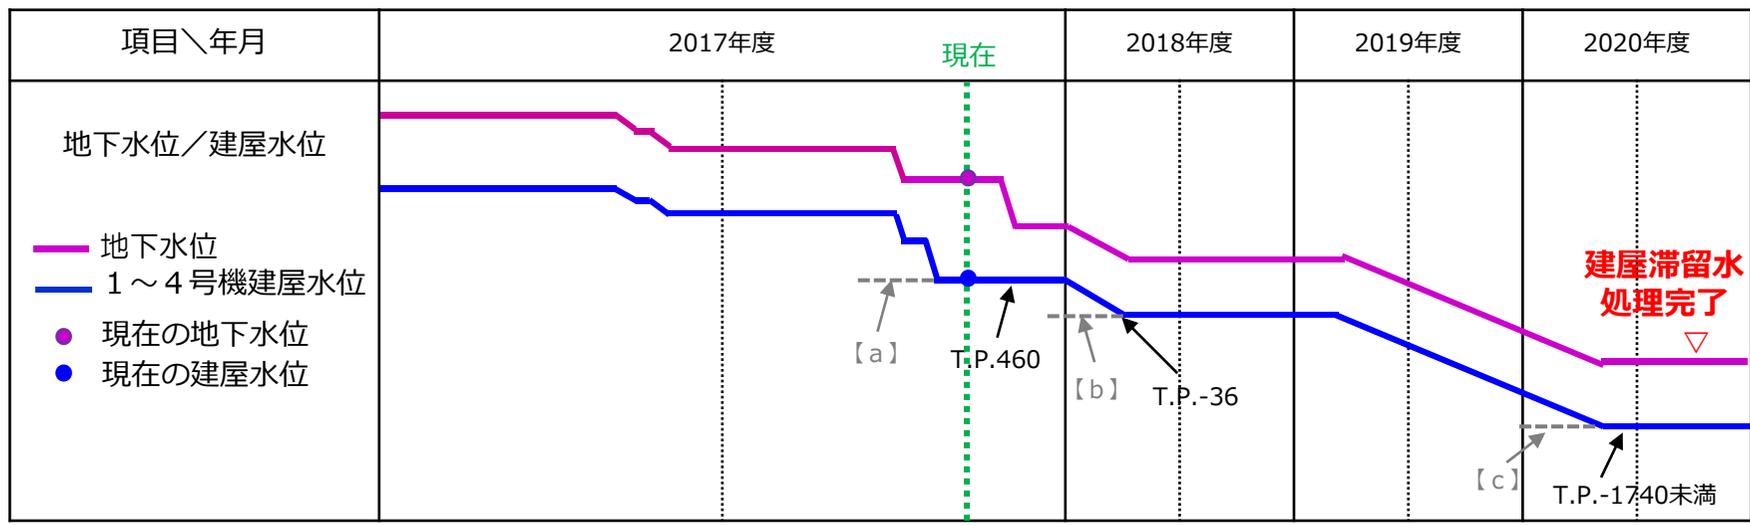
- 2020年までに、循環注水を行っている1～3号機原子炉建屋以外の建屋の最下階床面を露出させるため、建屋滞留水の水位を順次低下中。
- 今回、平成29年12月下旬の水位低下により、**12月25日に2～4号機タービン（T/B）建屋最下階中間部床面が露出したことを確認。**
- 水位低下以降、安定的に最下階中間部以下に水位維持できていることを確認。

- 【a】 2～4号機T/B最下階中間部高さ
- 【b】 1号機Rw/B最下階床面高さ
- 【c】 2～4号機T/B、Rw/B、4号機R/B最下階床面高さ

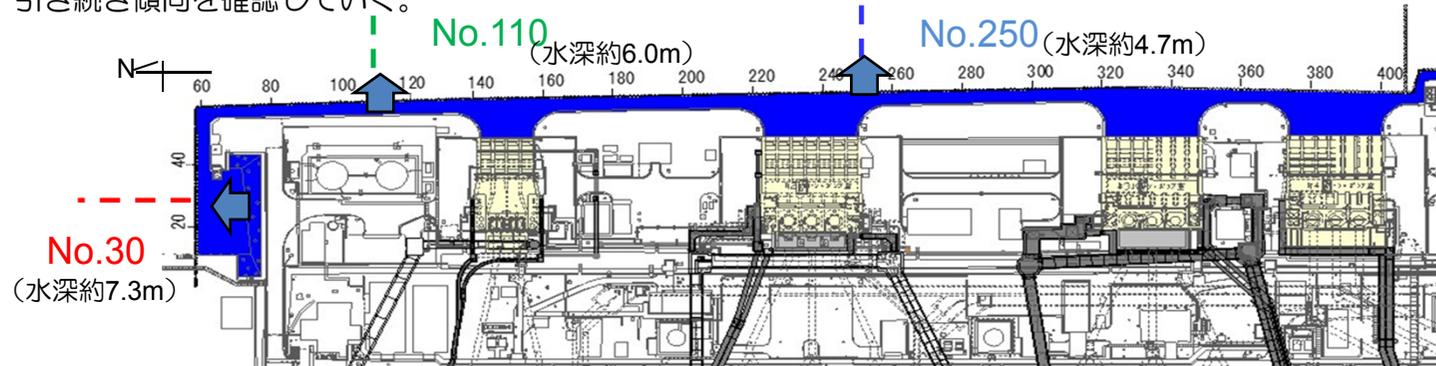
- ▶ たわみに伴い生じた鋼管矢板杭頭変位については、至近において顕著な変位増加は確認されておらず鋼管矢板の健全性に問題はないが、引き続き傾向を確認していく。

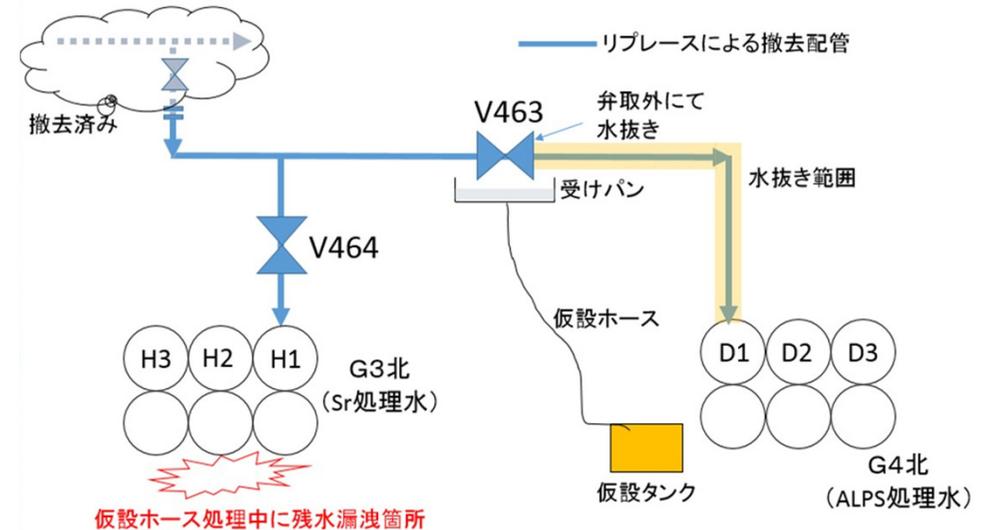
- ・撤去予定の配管の水抜き作業（V463フランジ部より）のため、受けパンより仮設タンクに配管内部の汚染水（RO濃縮塩水）を移送する作業を実施。
- ・配管水抜き作業後、使用した仮設ホースを片付け中に仮設ホース内部の水が道路に漏洩した。このため直ちに汚染拡大防止の処置を実施。
- ・その後、片付けたホースの下部の道路にも漏えい跡が確認されたことから、前記と合わせて除染を実施した。漏えいした箇所は堰外ではあるが、側溝には流出していない。
- ・漏えい量・漏えい水の分析結果

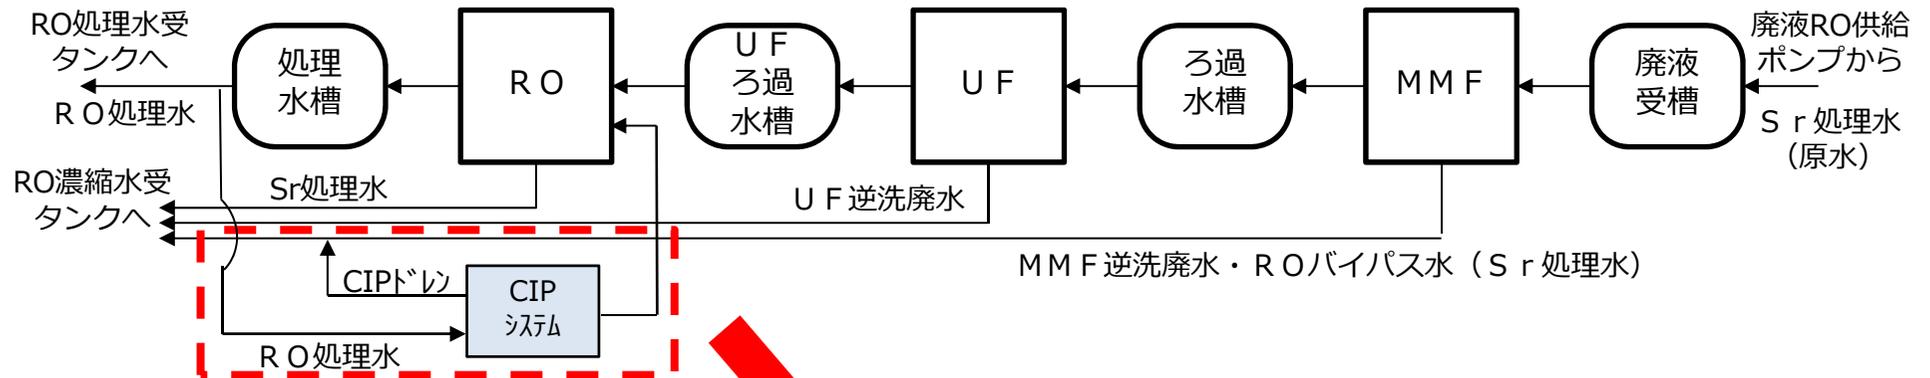
# 淡水化装置 (RO-3) 漏えい箇所

- 平成30年1月19日、淡水化装置（RO-3）のRO膜洗浄用タンク（CIPタンク）からのオーバーフローによる漏えいを確認。
- 漏えい水は蛇腹ハウス内の堰内に留まっており、ハウス外への流出はない。漏えい範囲は15m×10m×1mm（約150L）。
- 漏えいの原因についてはRO-3起動時にRO膜洗浄システムのドレン弁（CIPドレン弁）が開となっていたため。

- ・ C I P ドレン弁が開となっていたため、RO3運転によりCIPタンクへSr処理水が流入し、オーバーフローした。

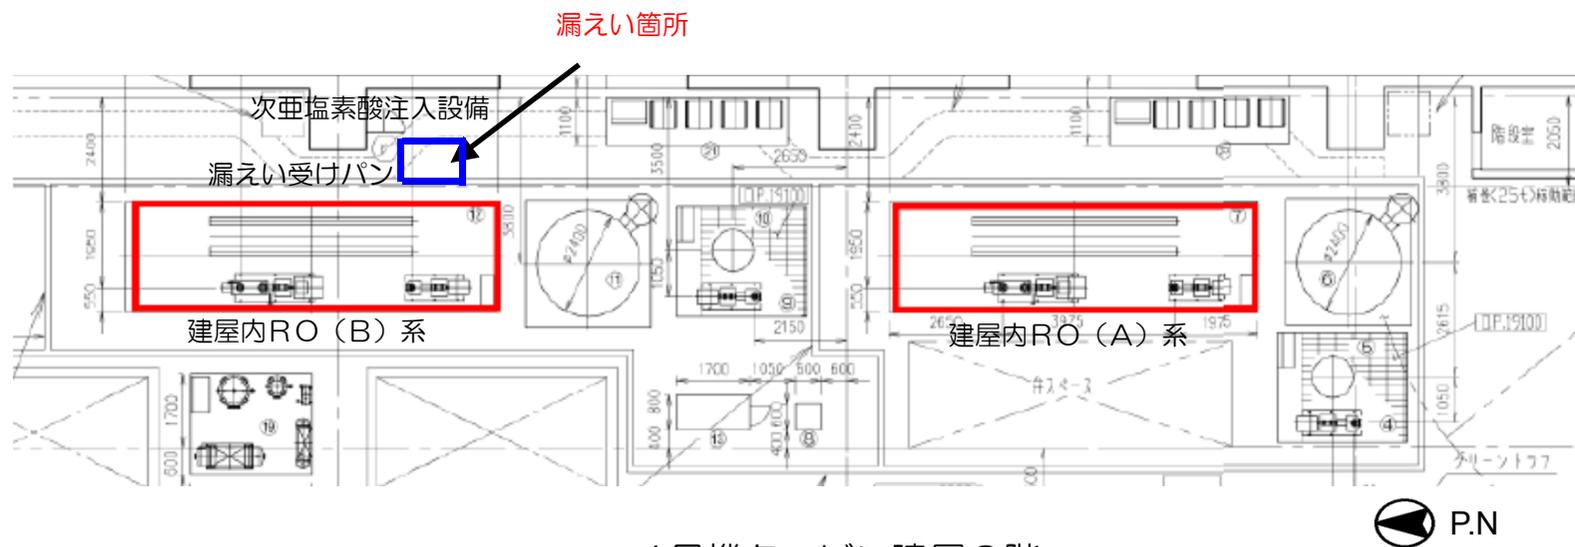
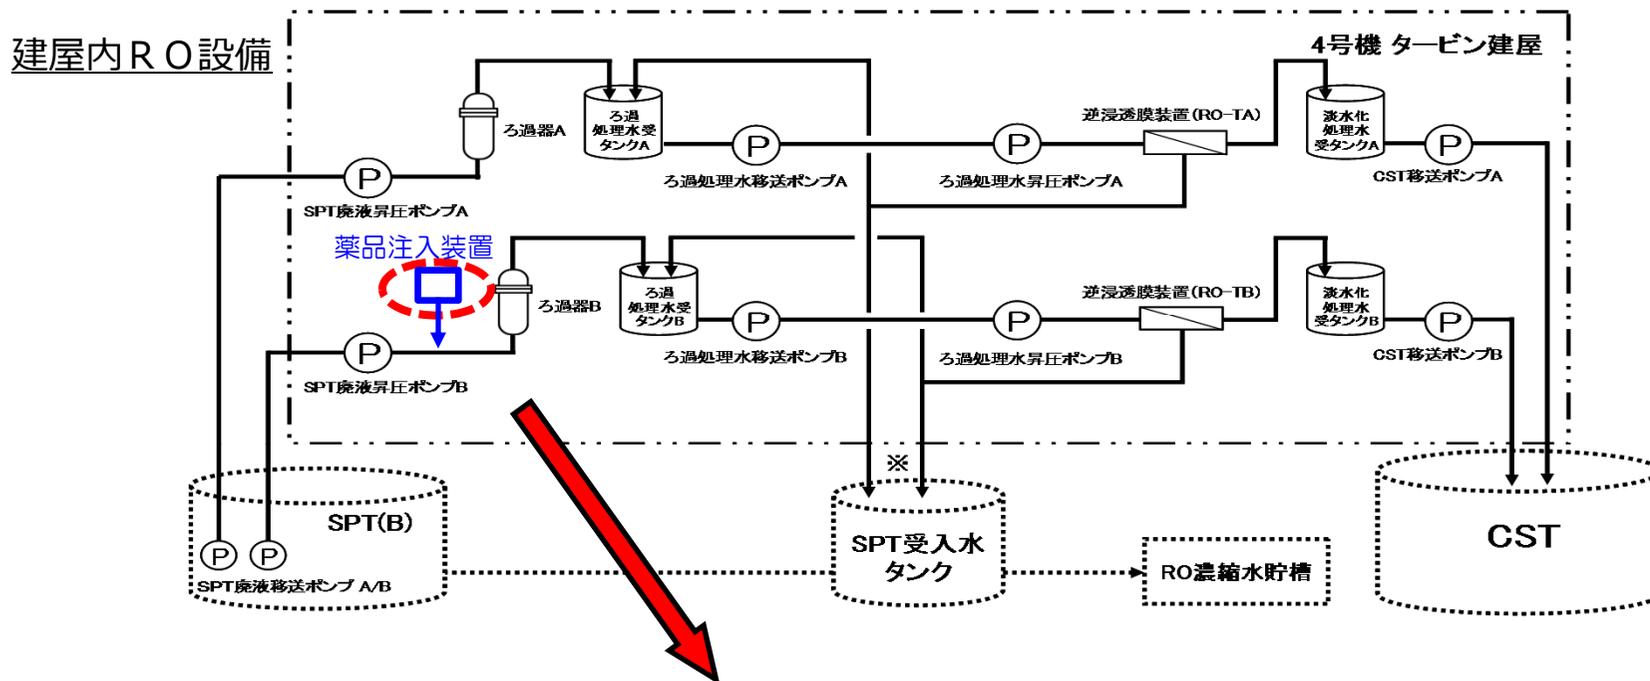
# 漏えい発生箇所

- 平成30年1月25日，建屋内RO循環設備次亜塩素酸ポンプ(B)出口配管接続部（ユニオン部）から系統水の漏えい（範囲：1m×1.1m×1cm）を確認。
- 漏えい水は4号機タービン建屋の建屋内RO循環設備次亜塩素酸注入設備受けパン内に留まっており，建屋外への流出はない。
- 平成30年1月26日当該および類似ユニオン部を確認

\*ユニオン部のねじ込み部より漏えい発生

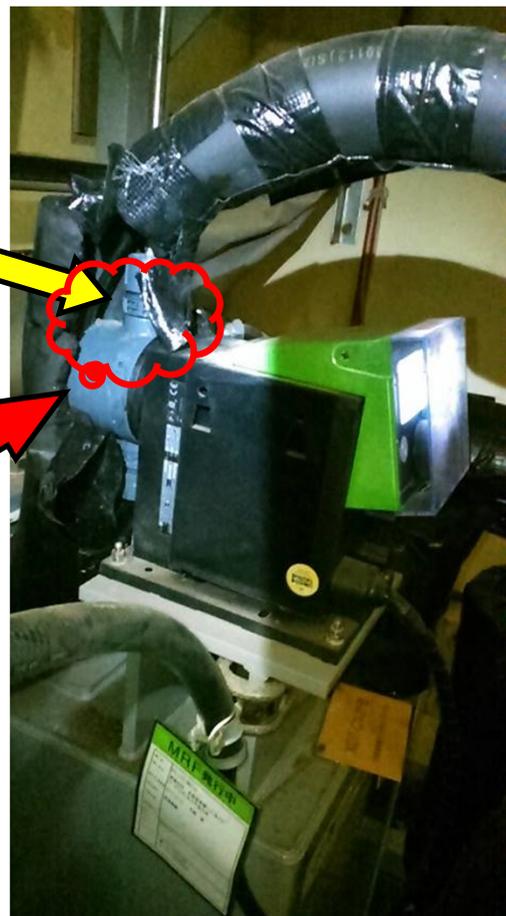
漏えい箇所

ユニオン部

- ・次亜塩素酸ポンプが点検のため停止中で、ポンプ出口ユニオン部のねじ込み部が緩んでいたため、RO入口水が流入し漏えいしたものと推定。

- 19：06 当直員が現場にて次亜塩素酸ソーダの漏えいを確認  
受けパン内に深さ1cmの水溜りを確認
- 19：58 次亜塩素酸ポンプ（B）出口ユニオン部の増し締めにより漏えい停止確認
- 20：40 漏えい水サンプリング(PHチェック)によりPH値  
6～7を確認
- 20：51 建屋内RO循環設備（B）待機
- 21：35 漏えい水のサンプリングおよび分析を行い，RO  
処理入口水と同程度のセシウムを検出
