# 福島第一原子力発電所 2号機 原子炉格納容器内部調査 実施結果

2018年2月1日

東京電力ホールディングス株式会社

# 1. 原子炉格納容器内部調査の概要について

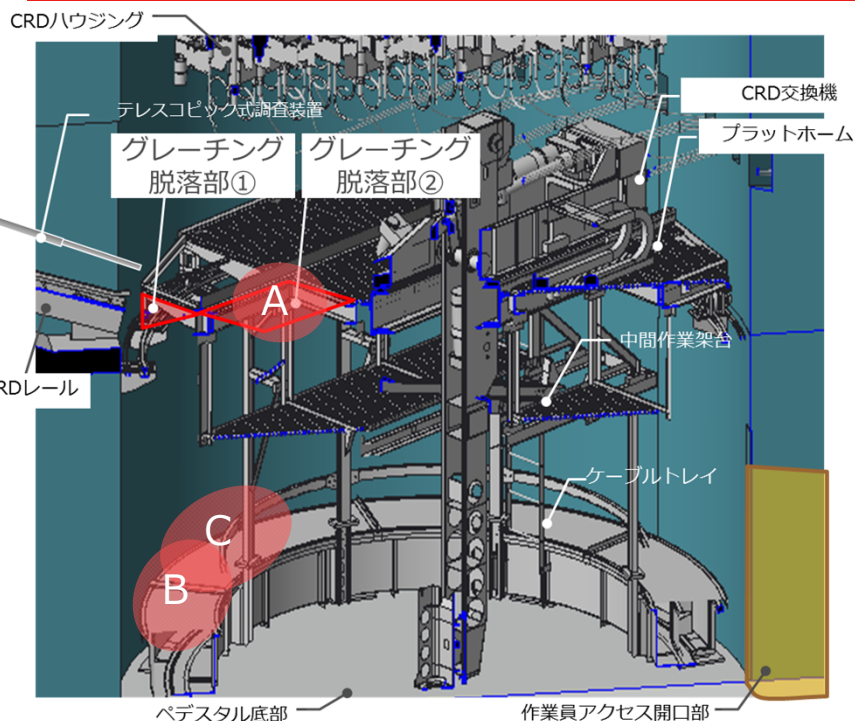
## 2. 1月19日調査結果 (1/3)

- ペDESTAL底部の全体に、小石状・粘土状に見える堆積物を確認
- 燃料集合体の一部（上部タイププレート）がペDESTAL底部に落下しており、その周辺に確認された堆積物は燃料デブリと推定

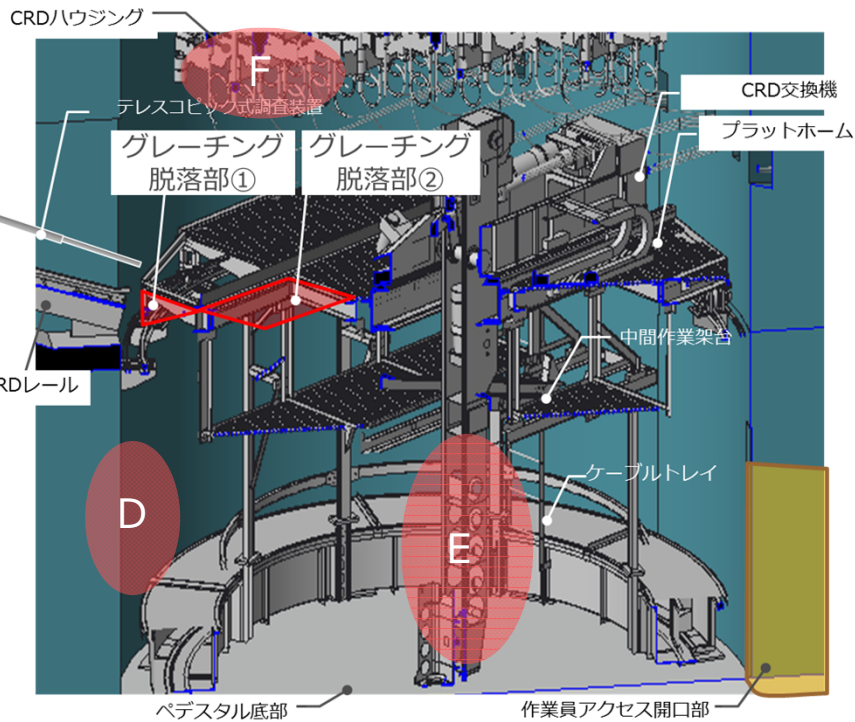
## 2. 1月19日調査結果 (2/3)

- ペデスタル内壁面には、大きな損傷は確認されず
- ペデスタル内の既設構造物（CRD交換機）については大きな損傷は確認されず
- CRDハウジングサポートは、2017年1～2月の調査と同様、大きな損傷は確認されず
