使用済燃料プール対策 スケジュール

3号機燃料取扱設備の調達における 品質管理上の問題と対策

3号機燃料取扱設備の安全点検の進捗状況について

2018/10/25

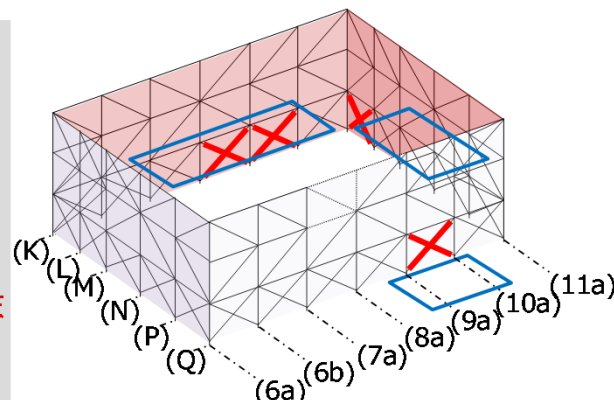
Xブレース撤去の状況写真（南面）

- SFP保護等の実施にあたり、作業床からSFPへのアクセスルートを確認するため、一部のXブレースを撤去する。
- Xブレース撤去では、建屋カバー梁に設置した東西南の作業床に撤去装置を設置し、東面2箇所・西面1箇所・南面1箇所、計4箇所を対象とする。
- 2018年9月25日に西面のXブレース撤去を完了し、10月19日に南面のXブレース撤去に着手したところ。（2018年12月頃に全4箇所の撤去完了予定）

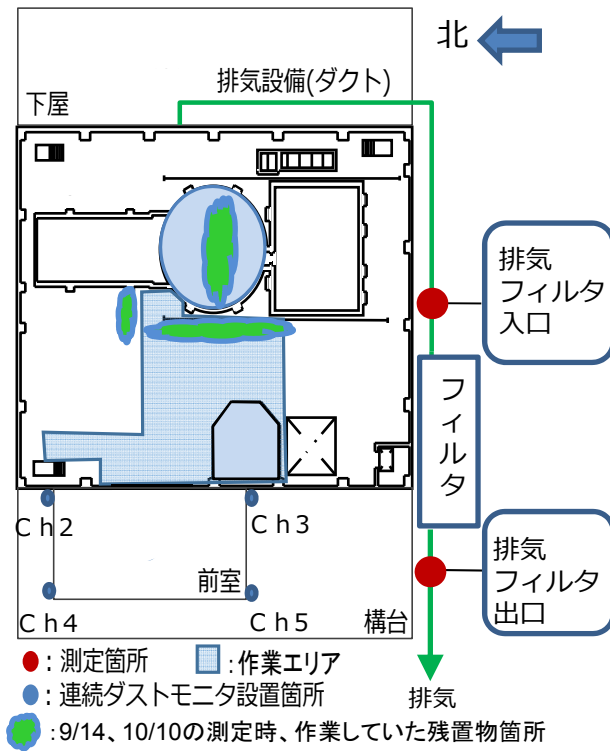
残置物撤去作業場所及びダスト採取箇所

- 残置物撤去作業開始以降、月例の原子炉建屋排気設備排気フィルタ入口・出口のダスト濃度測定においてフィルタ入口の放射能濃度の上昇傾向を確認したが、排気フィルタ出口のダスト濃度及び周辺のダストモニタ(西側前室, 1・3号機オペフロ)に有意な変化はなく、外部への影響がないことを確認した。
- 外部への影響はないが、オペフロ作業時はオペフロ内の放射能濃度が上昇していることを確認したため、更なる安全対策として残置物片付作業範囲に散水を行い、ダストの飛散抑制を行う。
- 排気フィルタ入口のダスト濃度は、散水を実施した場合、放射性濃度が散水実施前に比べ低減していることを確認。
⇒9/14測定値：**8.8E-04Bq/cm³** 10/10測定値：**7.5E-05Bq/cm³** (作業はどちらもウェル上作業を実施、Cs-137で比較)
- なお、9月末に計画していた排気設備撤去に伴う影響調査(排気設備を停止した状態でのダスト測定)は11月初旬に実施予定。

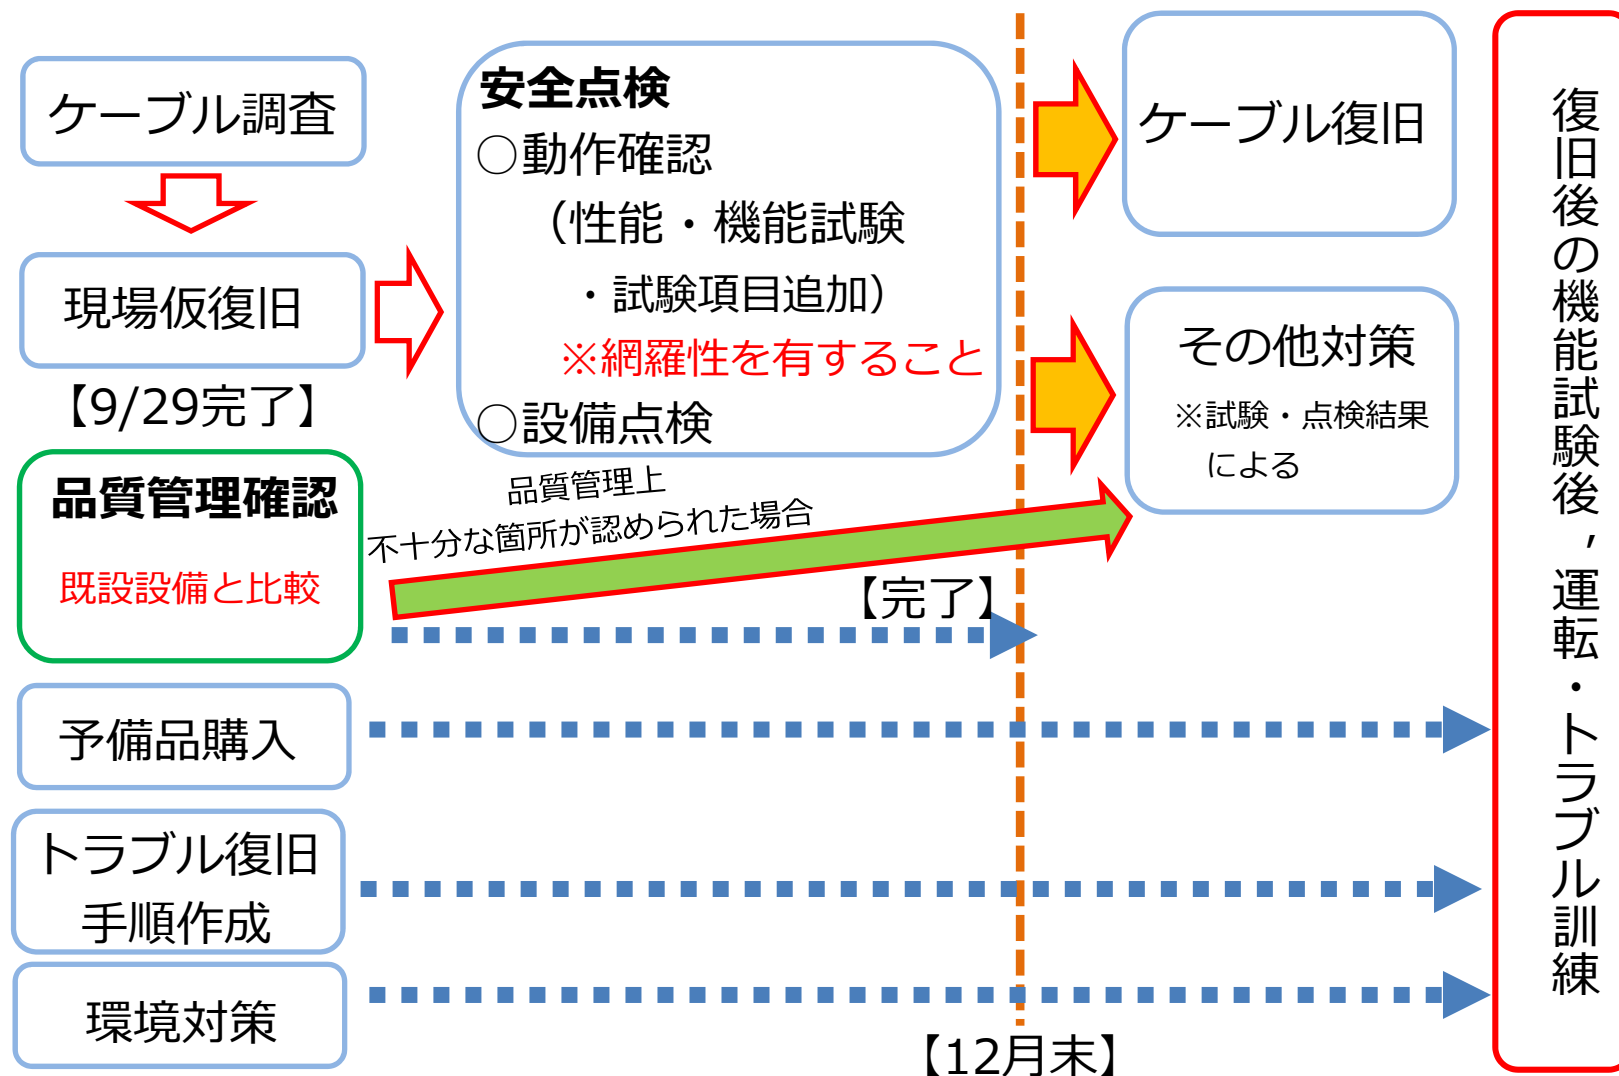
- ケーブルの抵抗異常が複数確認されたため、燃料取出し開始までに設備の信頼性を万全にする必要がある。また、不具合箇所復旧は品質管理について確認したうえで実施する。

安全点検は、試運転と燃料取出し作業時との条件の違いによる設備の不具合発生リスクを抽出を目的として、異常が確認されているケーブル・コネクタを仮復旧※し、機器単品や安全系インターロック並びに燃料取出し作業を模擬した組み合わせの動作確認を実施する。

さらに、設備設置環境の影響による経年劣化を確認するための設備点検も実施する。また、その結果を考慮して燃料取出し開始時期を精査する。
