第三セシウム吸着装置 Cs除去性能未達事象への対応状況 について

- 2018年7月31日に実施した第三セシウム吸着装置（SARRY II）の性能検査のうち運転性能検査（事前の社内確認）の際、使用前検査の確認項目である『Cs-137の放射性物質濃度の低減に関する判定基準（除去性能）』を満足していないことを確認した。

No1地下貯水槽の検知孔移送ポンプからの漏洩事象について

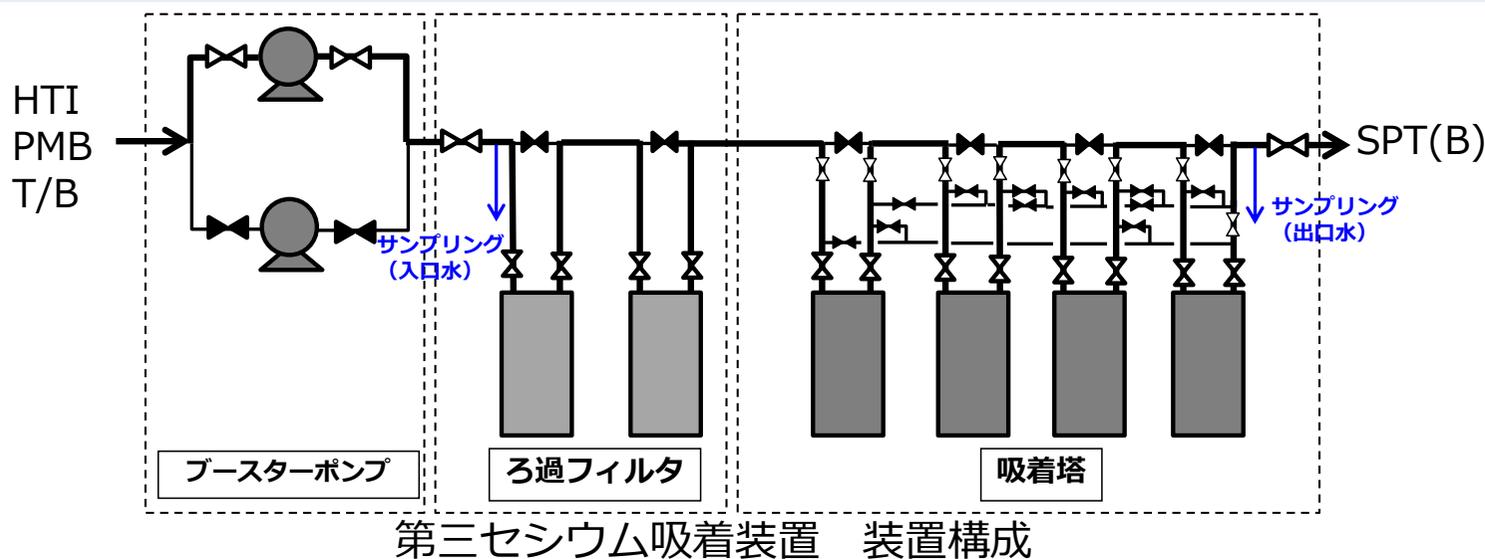
Sr-90	Cs-134	Cs-137
分析結果	7/31	入口水	1.594×10^4	1.078×10^4	1.084×10^5
		出口水	1.389×10^1	1.206×10^2	<u>1.210×10^3</u>
判定基準			放射能濃度が低減されていること	系統の出口放射能濃度が 10^2 Bq/ccオーダー以下であること	
単位：Bq/cc

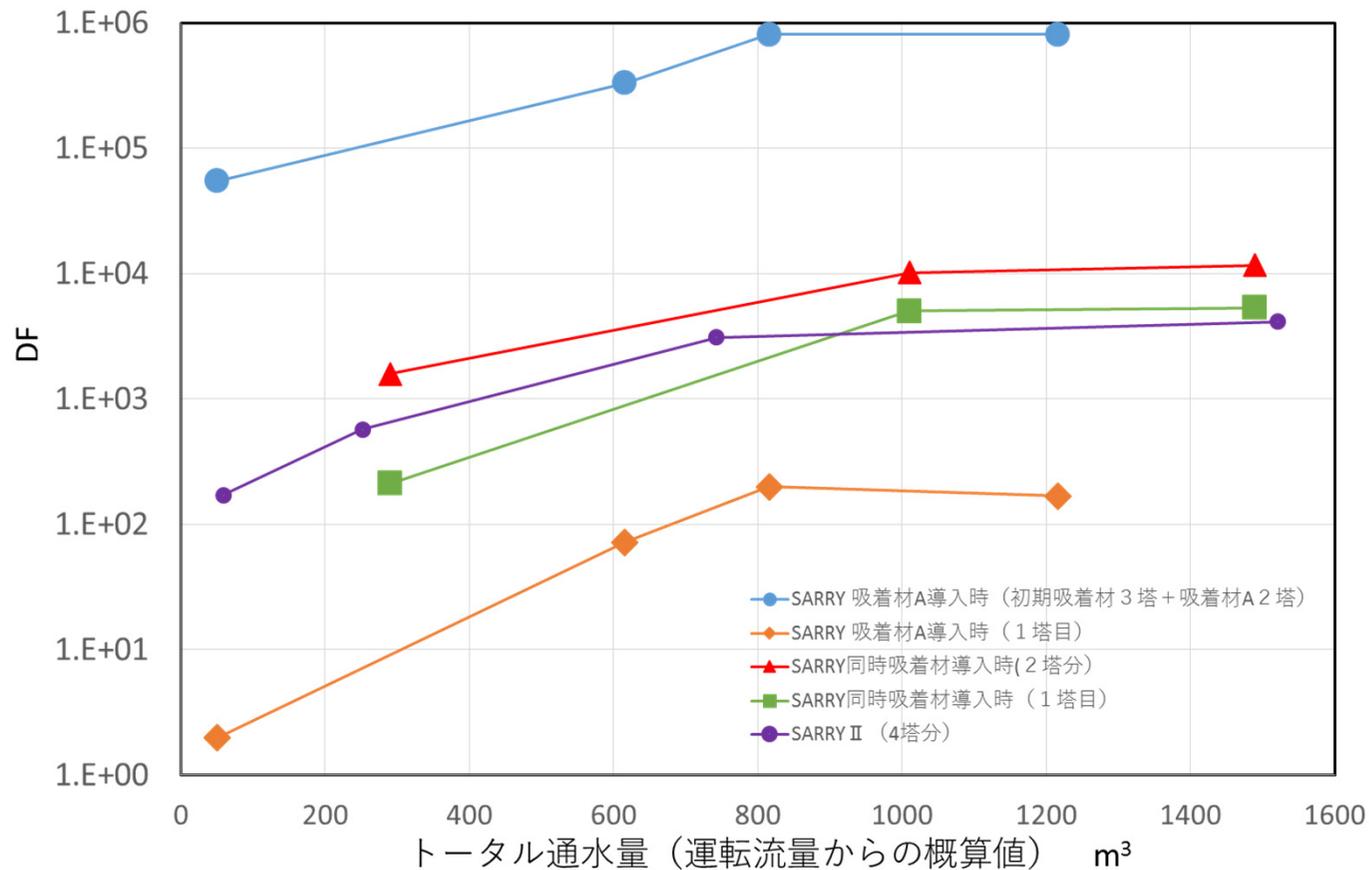
【参考】全吸着塔交換時の初期性能低下について

- SARRYにおいても、全吸着塔交換直後の運転で初期性能が低くなる事象を確認した。
- 一定量通水させることで、吸着材からのアルカリ成分の溶出および吸着材微粉の流出がなくなり、吸着材従来の性能を得られる。

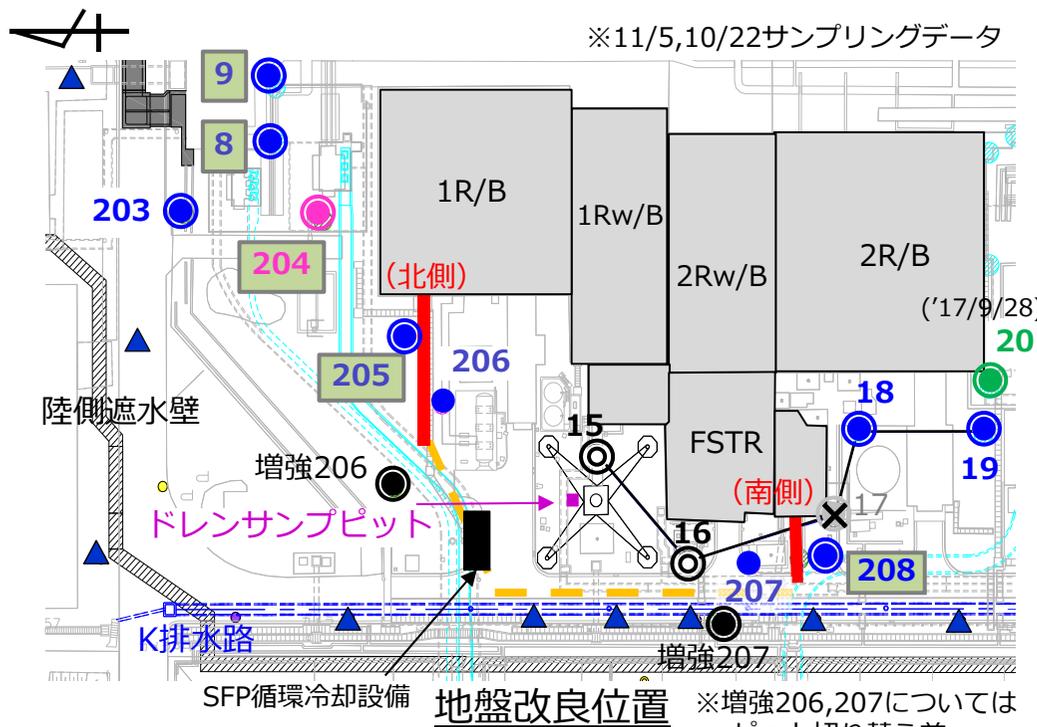
- 周辺ピットのトリチウム濃度上昇抑制のため、1 / 2号機山側サブドレン周辺の地盤改良を行う対策について、8/6より準備作業に着手し、線量低減対策を経て10/12より南側・10/30より北側の地盤改良（削孔・注入）を開始した。

- ✓ 南北への高濃度トリチウムの移流・拡散防止対策を実施する。（地盤改良範囲：—）
- ✓ 西側については上記対策の効果を評価し範囲を検討する。（地盤改良範囲：- - -）
- ※排気筒撤去工事と干渉する一部エリアについては、排気筒撤去工事後に実施する。
- 南側は、11/16に計画範囲の地盤改良を完了したため、サブドレン208の設定水位を変更し、状況を確認していく。

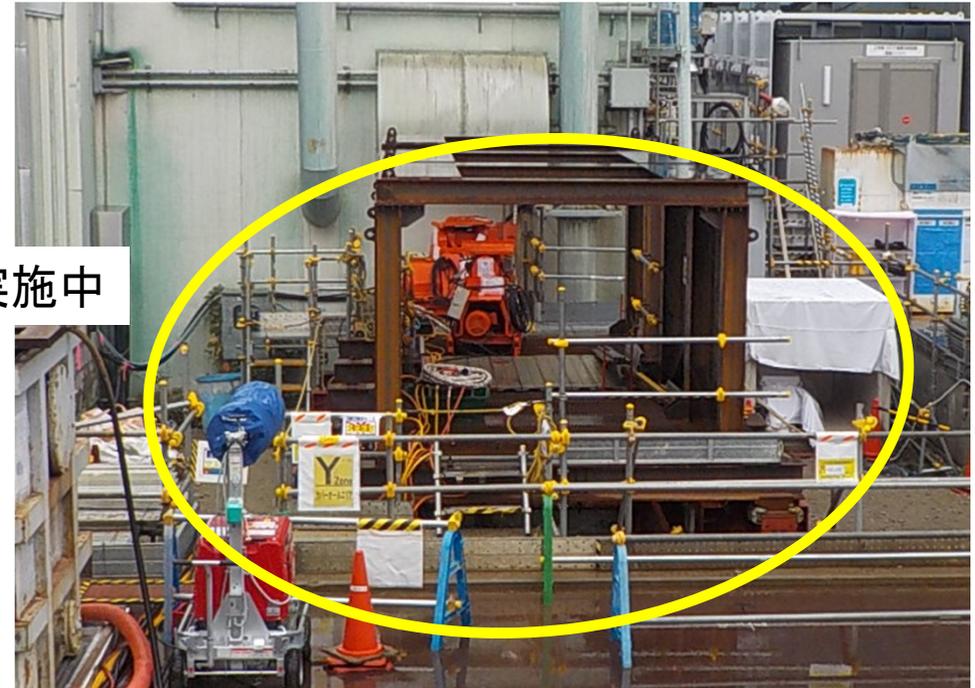
削孔・注入作業実施中

北側：削孔・注入架台設置完了

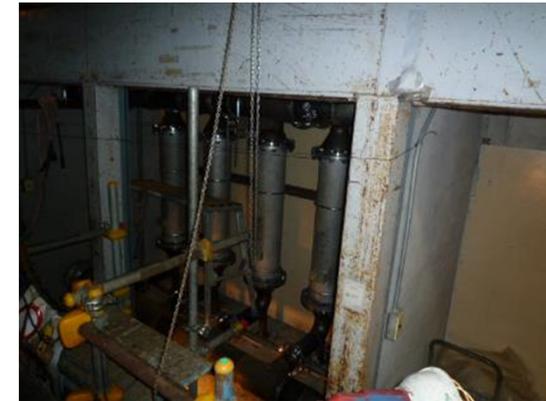
2TB-1 設置状況

- 高線量かつ重機アクセスが困難であり、汚染源除去の早期実施が難しいR/B、T/B下屋の雨水対策として、2017年に1号機T/B下屋で浄化装置の試験を実施。
- 効果が確認された浄化装置を、1～3号機のT/B下屋に追加設置（2018年9月21日設置完了）。
- 設置完了後、同10月1日の降雨後に、各浄化装置の入口と出口でサンプリングを実施。

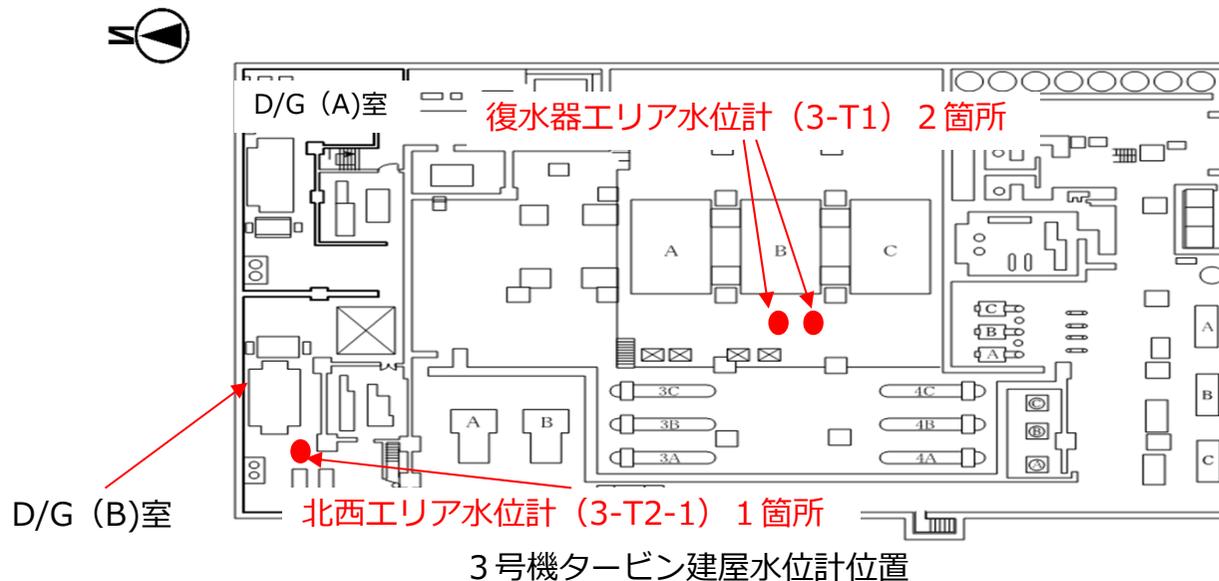
2018年10月1日、3号機タービン建屋北西エリア（露出エリア）にて再冠水目安とする値（TP650mm）に水位が達したとする「TR 3号 T/B北西エリア水位(3-T2-1)」警報が発生した。

警報発生後に当該エリアと連通している復水器エリアの水位を確認したが、水位上昇等の変化はなかった。

このため、当該エリアに設置してある水位計（露出水位計）の不具合の可能性が高いと考えたが、その後の水位トレンドの確認等により、実際に水位が上昇した可能性も否定できないとし、実施計画（保安）第1編第26条についてLCO逸脱と判断した。

その後、当該エリアについて水位実測を行った結果、水がないことが確認されたことから、実施計画（保安）第1編第26条についてLCO逸脱の取り下げを行った。

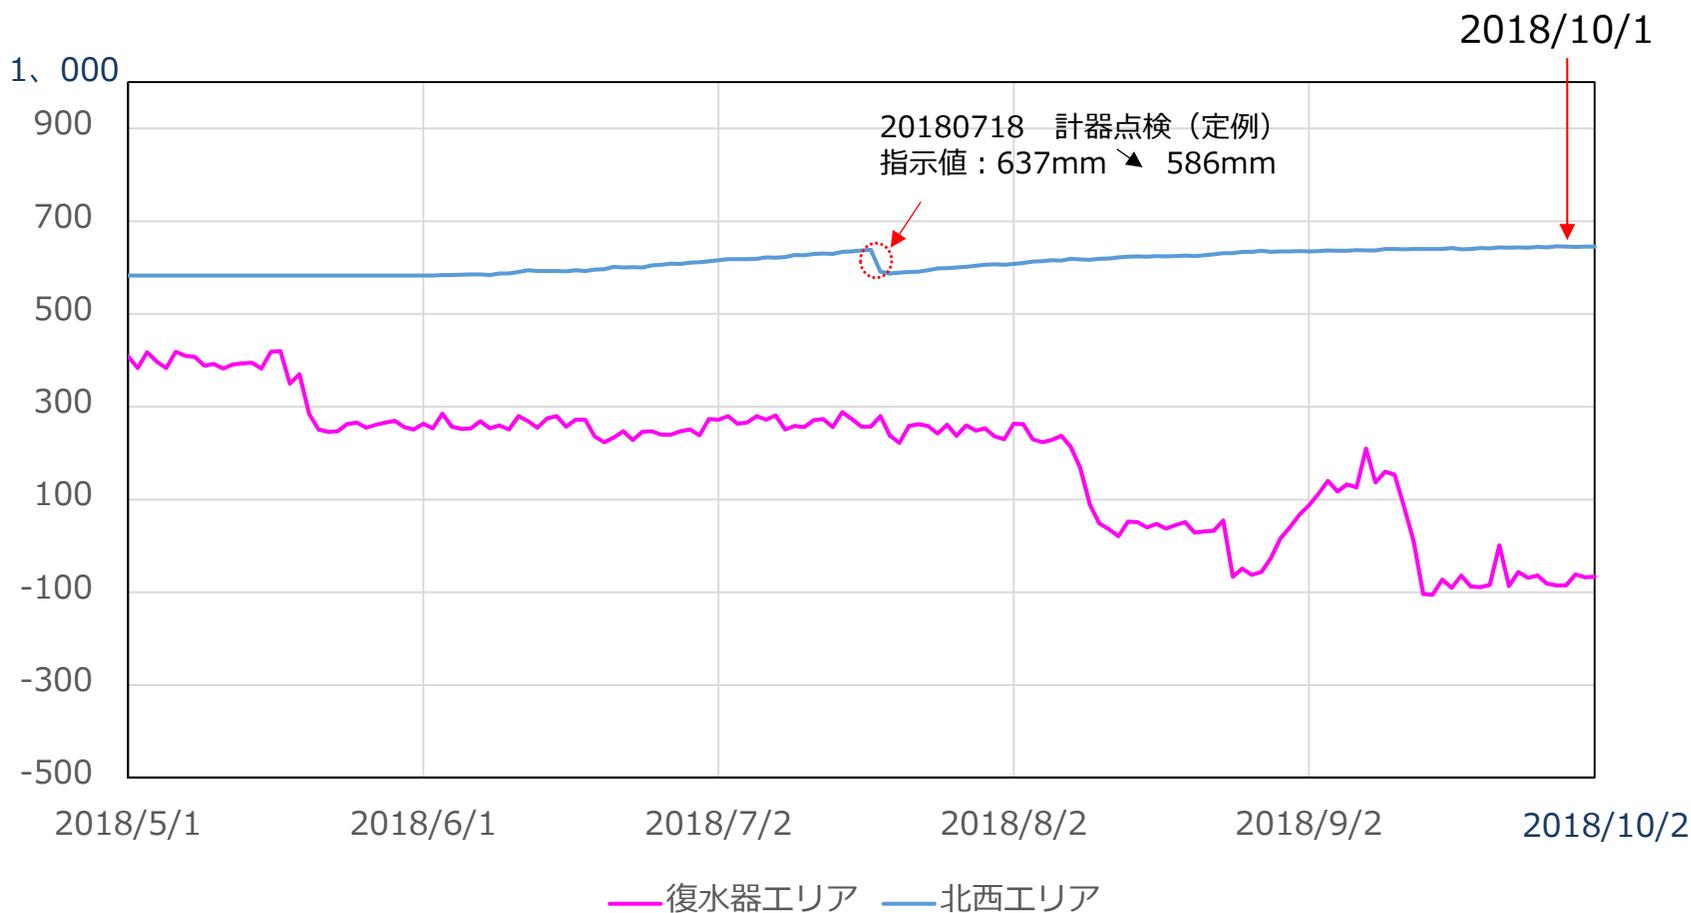
参考-2 3号機T/B北西エリアの長期水位トレンド

- サブドレン水位は、建屋水位低下に合わせ、T.P.950mm付近であった。サブドレン水位は、3号機T/B復水器エリアと比較し、運用管理水位差800mm以上を有していた。
- 一方、建屋水位低下により、床面が露出していることを確認している3号機T/B北西エリア水位計は設置高さがT.P.583mmであり、再冠水目安値をT.P.650mmにて設定していた。サブドレン水位との差はLCO判断基準400mmを下回るものであった。
- 北西エリア水位計が再冠水目安値に達する指示を示したことから、運用要領に基づき、26条管理の対象水位計とした。その時点での水位差にて、LCO逸脱を判断した。

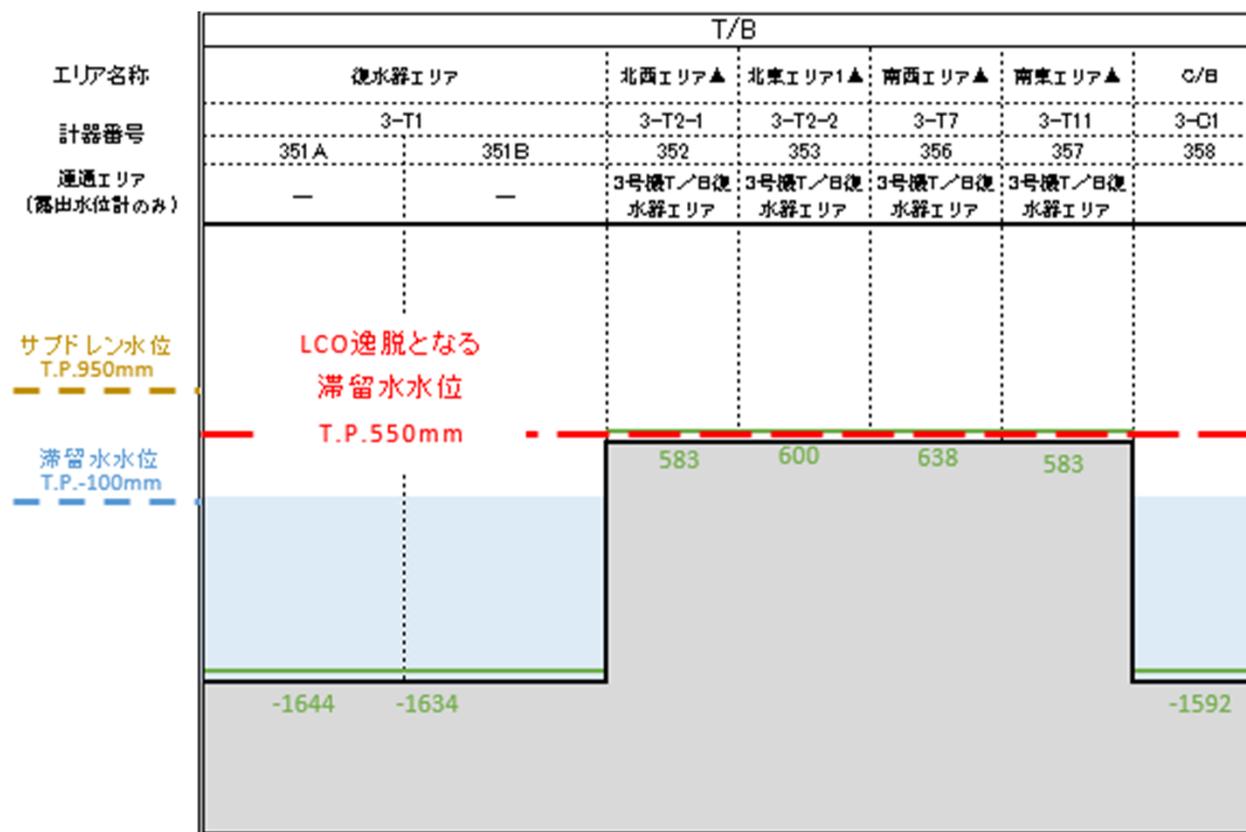
建屋滞留水・サブドレン水位と露出水位計の関係図の抜粋（3号機 T / B）

- 現状の建屋滞留水・サブドレン水位の管理状況と、建屋水位計の関係図を作成し、関係各所にて共有した（2018.11.13作成、共有済み）。
 - 水位計に関しては、設置高さ、連通エリアを記載した。
 - 滞留水水位、サブドレン水位ならびにLCO逸脱（サブドレンとの水位差小）となる滞留水水位も併せて記載した。

▲：水位計が露出したエリア 緑：水位計設置高さ(T.P.mm)

- 建屋滞留水、サブドレン水位の管理状況および露出水位計との位置関係を記した図表を作成し「見える化」をはかる。当該図表については、運転管理部門（当直）、水処理計画部門および緊急時対策本部にて共有する。（2018.11.13作成、共有済み）

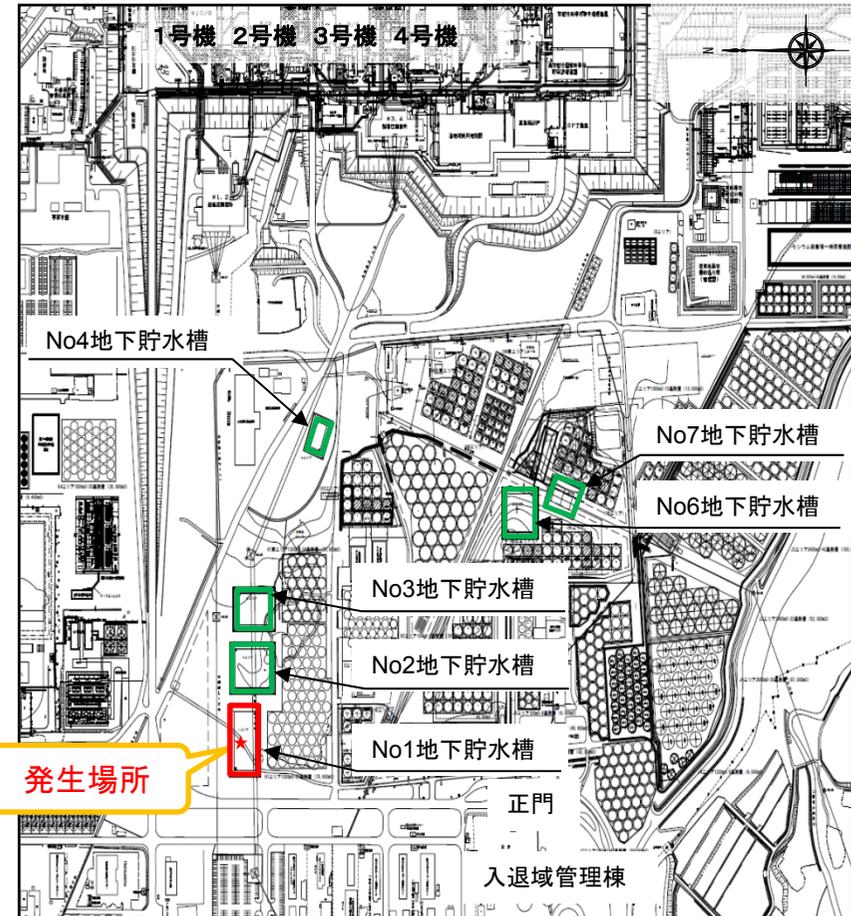
■ 場所 : No1地下貯水槽北側

最大 230 リットル , 約4m×約5mの範囲
漏洩水の分析結果 : Cs-134・137 : ND
全β : 7.3×10^4 Bq/L
H-3 : 1.244×10^2 Bq/L

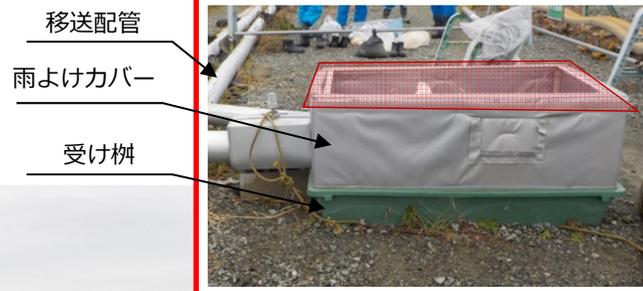
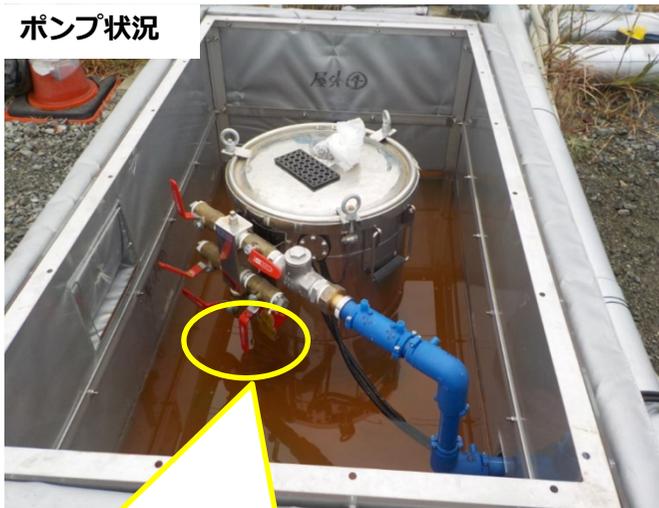
現場全景

※常時は蓋が設置されています

- ・ 受け柵内水について、回収作業の実施
(2018.11.26実施済み)
- ・ 浸透した周辺の土壌回収作業の実施
(現在、汚染範囲を調査中。
汚染が高い箇所から回収を速やかに実施)
- ・ 移送ポンプのドレン閉止部の補修の実施
(詳細検討中)
