使用済燃料プール対策 スケジュール

# 1号機 原子炉建屋ガレキ撤去のうち 使用済燃料プールの保護等の計画について

# 2号機原子炉建屋オペフロの残置物片付作業完了 及び残置物片付後調査の進捗について

# 3号機燃料取扱設備の調達における品質管理上の問題と対策及び安全点検の進捗状況について

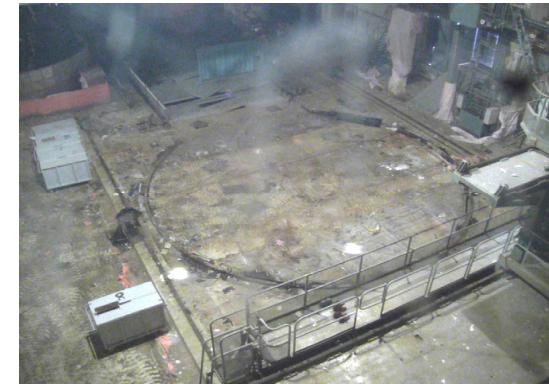
① 残置物片付後（ウエル上）撮影日(11/6)

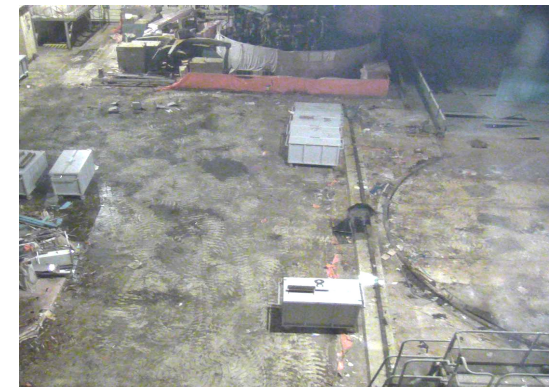
② 残置物片付後（北側）撮影日(11/6)
