使用済燃料プール対策 スケジュール

1号機原子炉建屋 機器ハッチ養生設置の進捗状況について

3号機 燃料取扱設備不具合に対する対応と 今後の取組について

福島第一原子力発電所
1/2号機排気筒解体計画について(進捗報告)

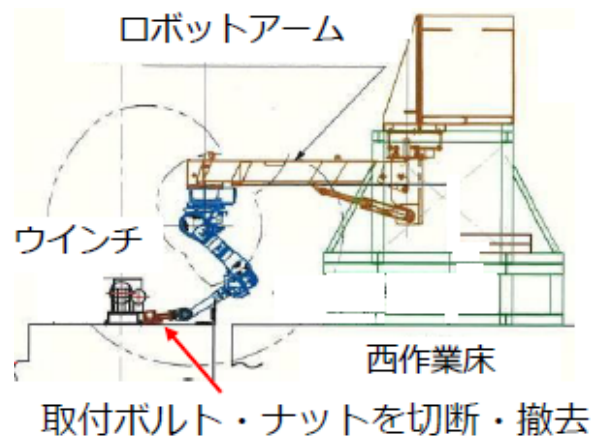
ウィンチ撤去

取付ボルト・ナットを切断・撤去

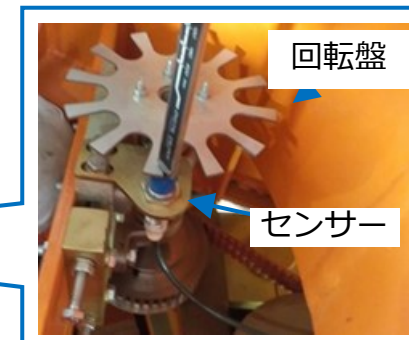
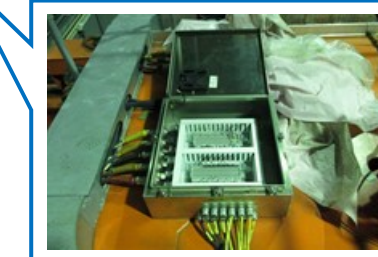
①テンシルトラス ホイスト3ドラム回転異常

テンシルトラスの動作確認時、「テンシルトラス ホイスト3ドラム回転異常」*警報が発生し、テンシルトラスホイストが停止した。

警報の発生したホイスト3と正常動作しているホイスト2のセンサーのケーブルをJBOX内で入替え原因調査を実施した結果、ホイスト2側に異常が発生したため、ホイスト3のセンサーの異常と判断した。

その後の原因調査で、センサー内蔵の電子素子故障と判断した。

✓ センサーを交換し、動作確認を実施済

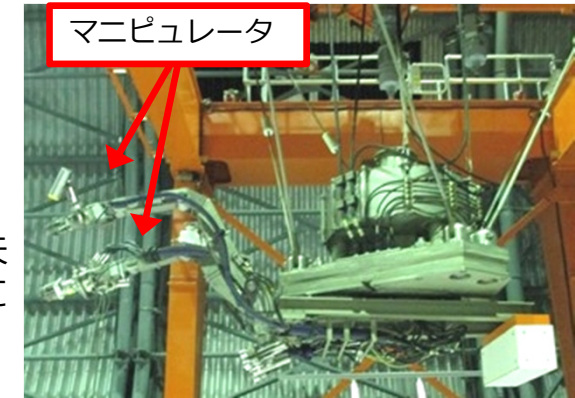
マニピュレータの動作確認時、非常時を想定して駆動源を意図的に喪失させ、姿勢が維持されるかを確認した結果、僅かながら姿勢が維持できない※ことを確認した。 ※A：マニピュレータの関節より先が下がる。
なお、通常使用時の駆動源がある状況では本事象は発生しない。 B：マニピュレータの先端部の把持部が徐々に開く。

駆動部のエアイベント不足若しくはマニピュレータ内に設置されている逆止弁等のリークにて、駆動源喪失時に姿勢が維持できなかった。

- ✓ マニピュレータのエアイベントを実施。右腕については逆止弁の交換、左腕についてはマニピュレーター式交換実施済。
 - 把持部が徐々に開く事象は解消した。
 - 関節（エルボ、手首）より先が下がる事象は、関節（手首）より先が下がる事象に緩和した。万が一ガレキを把持した状態で駆動源が喪失すると、燃料ハンドル部に接触する可能性はあるが、燃料の健全性に影響を与えず、放射線安全上のリスクも無い。

- ✓ 今後の燃料取り出し工程に影響を与えない観点で、電源の信頼性向上（A、B）を検討中。
- ✓ マニピュレーター式を予備品として手配（A）準備中。

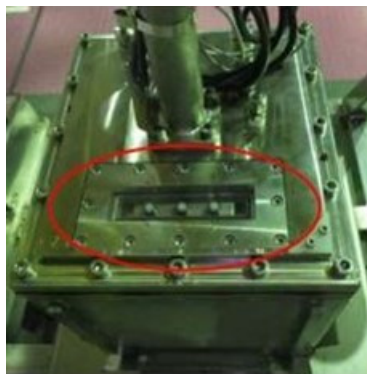
燃料健全性確認用治具

燃料健全性確認用治具とは、燃料上部に当てて（垂らす）ハンドル部の状態を確認する装置。
 当該治具の健全性を確認した際、燃料ハンドル部の状態等を表示するランプが2台ある治具のうち1台（治具A）は番号順が逆さになっていること、1台（治具B・予備機）は不点灯があることを確認した。

- ・ 治具A：表示プレートに刻印されたランプ番号が逆さになっている。
 （2018年7月の点検時に、表示プレートを逆さに取り付けたと推定。）
- ・ 治具B：表示パターンが正しい表示と比較すると不点灯箇所があり、着座センサーの不良。
 （共用プールで使用した際は、健全であったため、3号機へ輸送する際の衝撃によりセンサが故障したと判断した。）

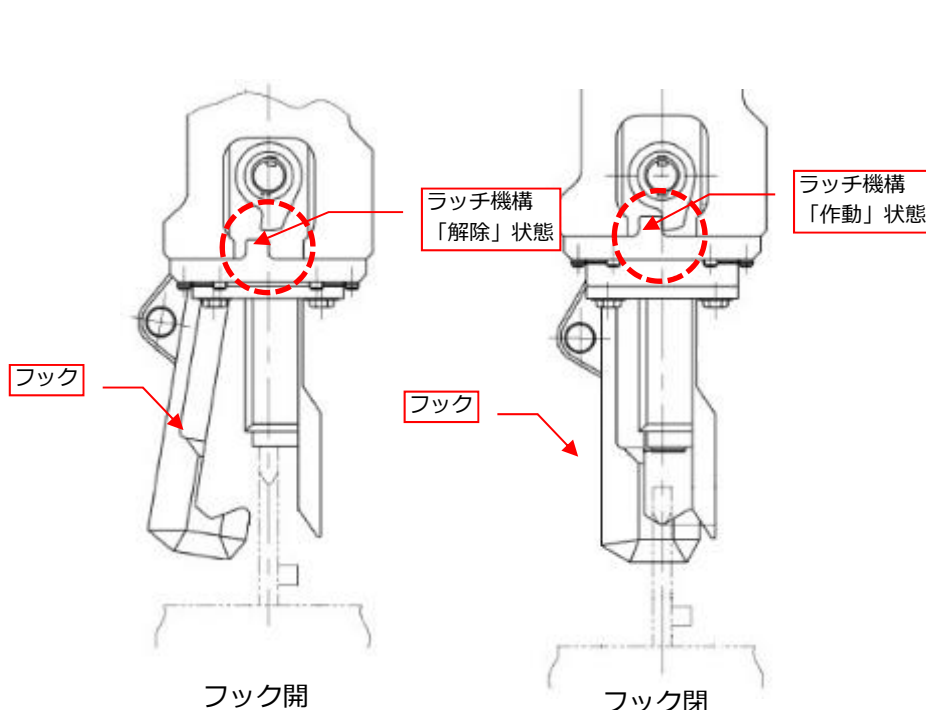
⑫ 3号機 燃料取扱設備の安全点検中のFHM停止について (2 / 2)

燃料集合体を吊り上げた状態。機械的なラッチ機構がフックを固定。

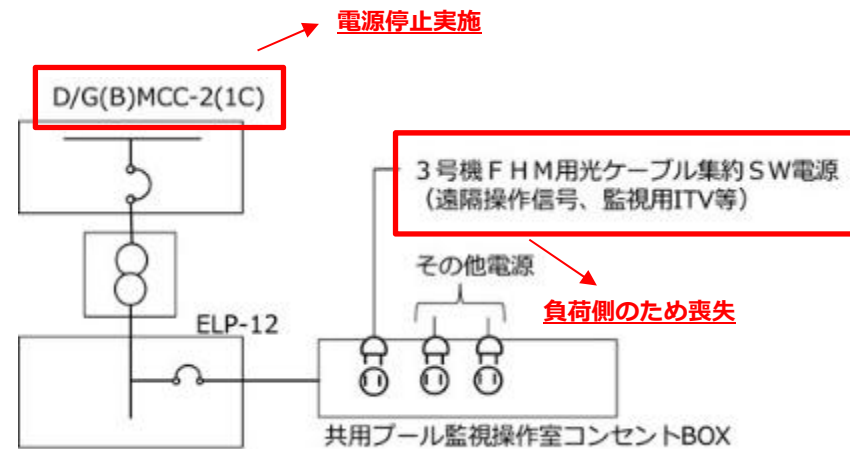
共用プール監視操作室コンセントBOXの単線結線図

⑫	燃料取扱設備の安全点検中のFHM停止 について	単線結線図に未反映であったため、電源停止範囲検 討時に認識されなかった。	単線結線図に反映	対応済	完了
⑬	キャスク垂直吊具と水中カメラの接触に ついて	垂直吊具アームの降下作業と水中カメラの操作の連 携が作業手順書に未記載。	作業手順反映 水中カメラ交換	対応済	完了
⑭	FHMテンシルトラス巻き下げ操作時の動 作不良	ログ確認した結果、制御信号の一時的な伝送不良発 生およびリセット後操作不能については手順の不足	ケーブル交換、回路健全確認 作業手順反映(初期化)	対応済	完了

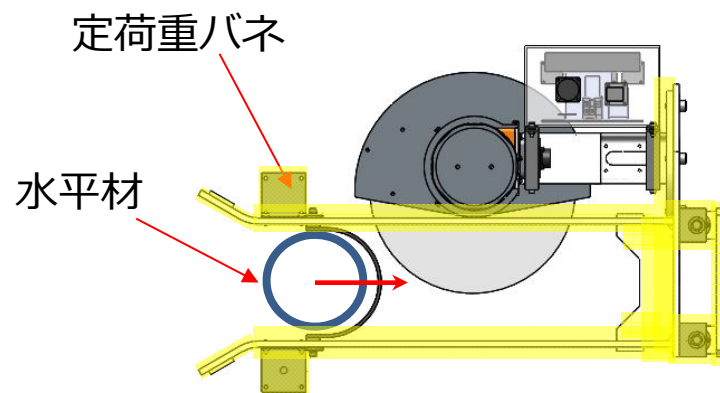
鉄塔水平材切断装置ガイド部材追加

- 鉄塔の水平材切断の際に切断装置の横ブレに伴う、チップソーに刃こぼれが生じたことにより横ブレを防止するガイド部材の追加を行う。

チップソー刃の面タッチ時、強風により装置が揺れたため切断口が横に広がった。また、横ブレによりチップソーに刃こぼれが生じた。

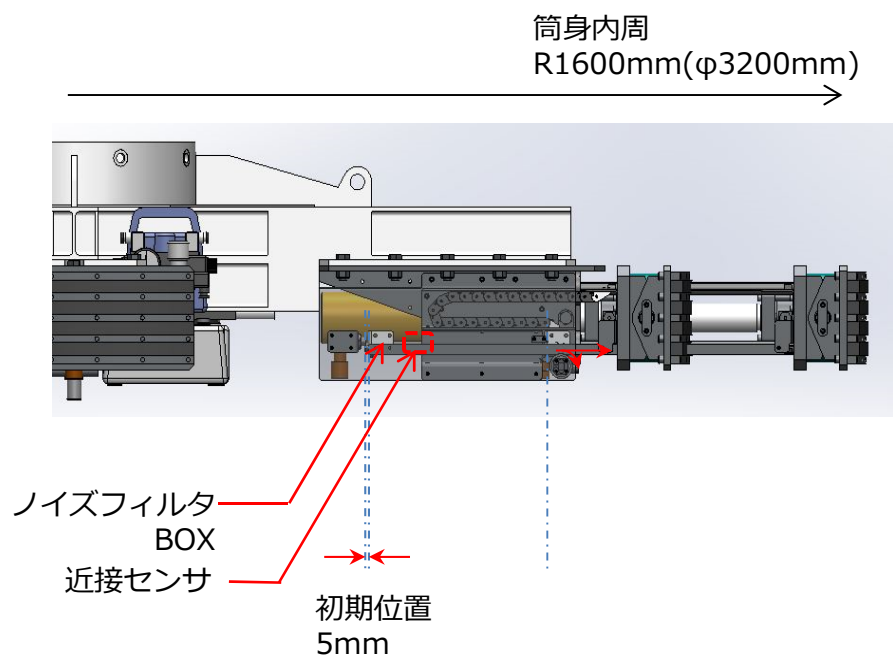
内周切断装置近接センサ設置位置

- 遠隔解体装置のクランプの初期位置および各装置の原点やリミット位置の管理を行う目的で設置している近接センサが装置のノイズを拾ってしまい故障してしまうリスクを低減するため、近接センサ周囲にノイズフィルタBOXの追加を行う。

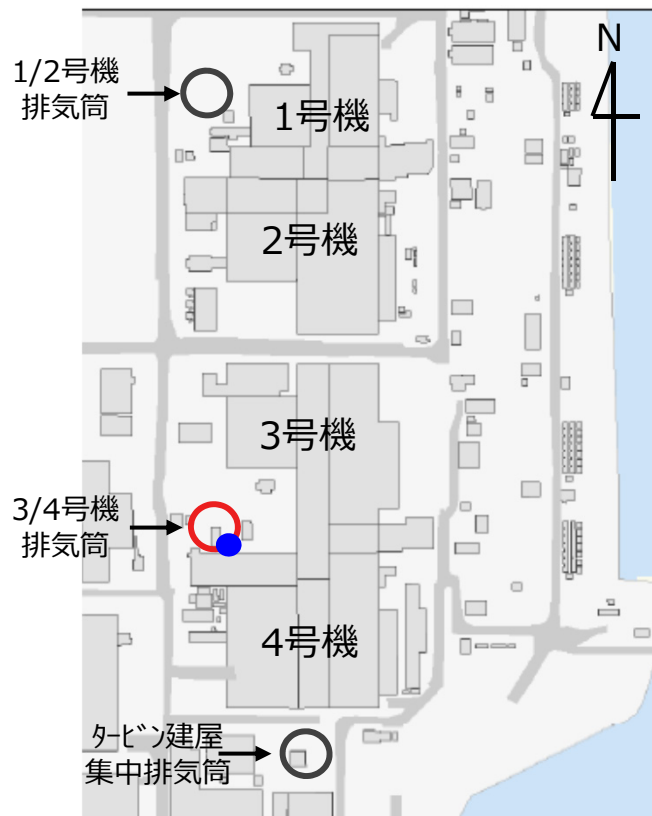
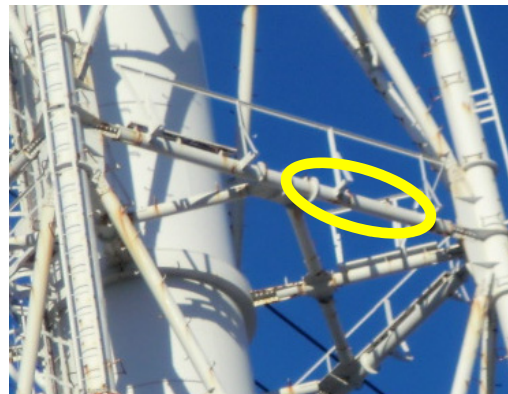
メンテナンス用の足場があった箇所
(地上約76m)

- 2019年1月9日午前11時45分頃、4号機廃棄物処理建屋周辺において、当社社員が鉄板（約25cm×約180cm,厚さ約6mm,重量約22kg）の落下物があることを確認した。
- 現場周辺を確認したところ、3 / 4号機排気筒の地上から高さ約76mにあるメンテナンス用の足場材が落下したものであると判断した。
- 落下点周辺では、作業はしていなかったが、当該エリア含む構内4カ所の排気筒において、直ちに半径33mの範囲を区画・立ち入り規制を行い、安全を確保する対応を取っている。

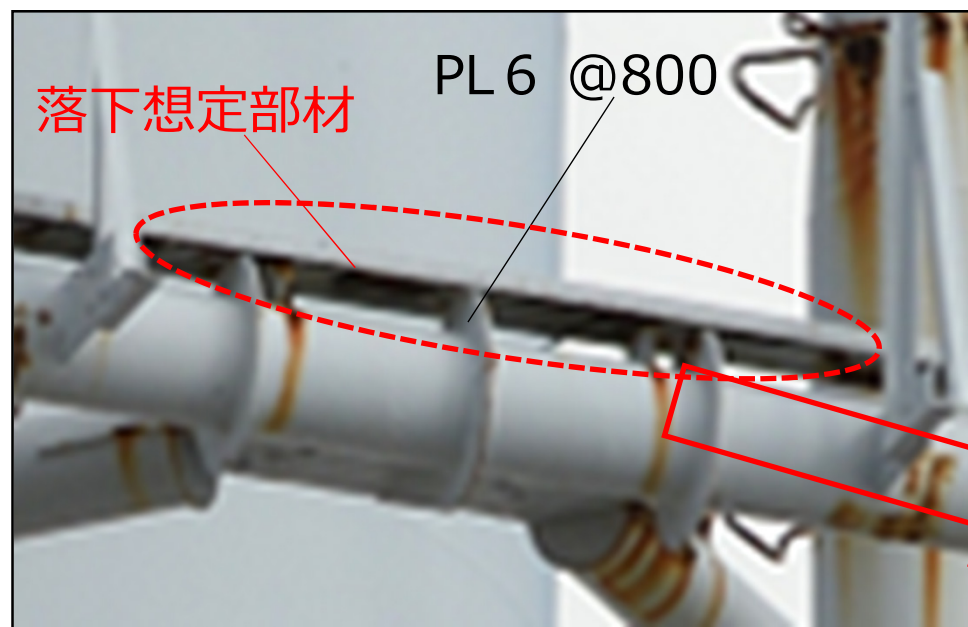
落下想定部材
約25cm×約180cm
厚さ約6mm,重量約22kg

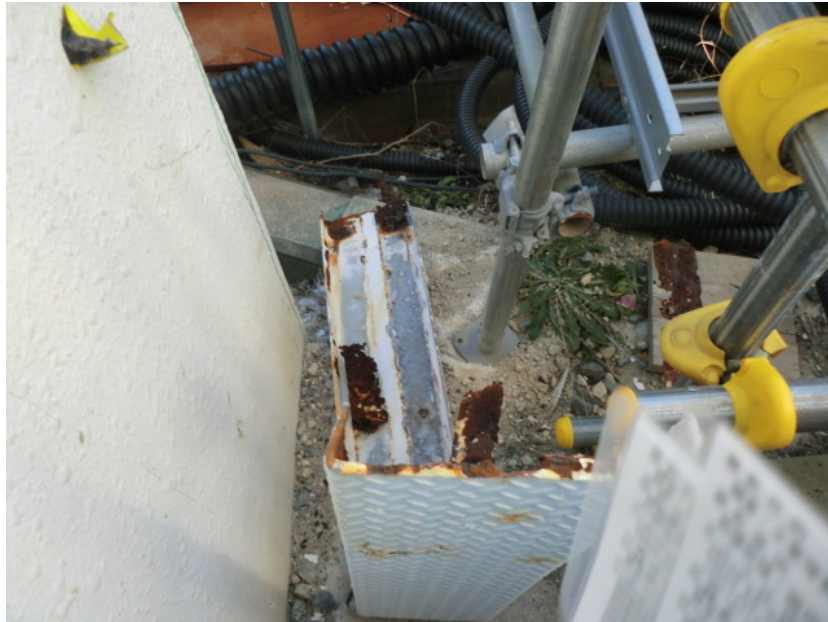
落下した足場

落下した足場の線量：～2.6 $\mu\text{Sv/h}$
(B G 1.5 $\mu\text{Sv/h}$ を含む)
