放射性廃棄物処理・処分 スケジュール

大型機器除染設備の集じん機（C）ラプチャディスク 動作における原因調査及び再発防止対策について

2019年1月31日

東京電力ホールディングス株式会社

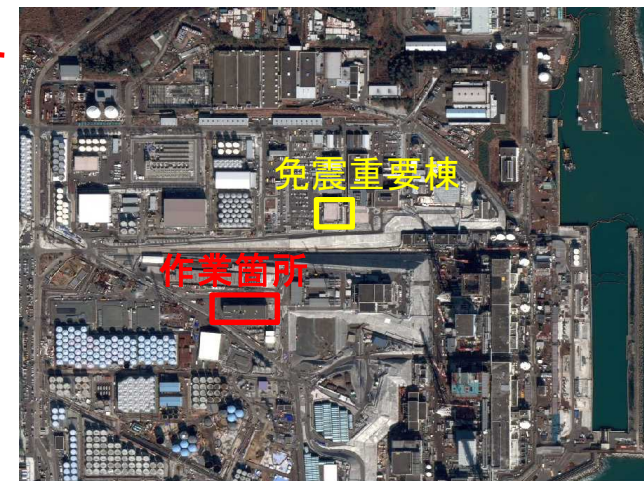
- 11月20日午前10時30分：フランジタンクの解体片を除染する大型機器除染設備の建屋内において、当該除染設備の除染停止中に、除染した放射性物質をフィルタで取り除く集じん機の排風流量の調整を行う点検作業*1を開始。
*1：当該設備は、除染の有無にかかわらず集じん機の排風機能は維持しているものの、除染をしていない時は排風流量を抑えることを検討するため、自動モードを手動モードに切り替え、流量調整を行う作業を予定していた。

- 10時37分：集じん機の排風機能を停止し、自動モード⇒手動モードに切り替え、起動。排風機が起動しなかったため、予定していた点検を中止。自動モードに戻し、再起動をかけるも排風機は起動せず。
- 10時39分：集じん機（C）の圧力が高まっていることを示す警報「集じん機Cホッパ圧力高」が発生。系統状態を確認するとともに排風機の再起動を試みる。
- 10時50分：集じん機Cのラプチャディスク*2が作動。当該作業は一旦中断し、建屋内にいた作業員は退出し、当社監理員へ連絡。
*2：過剰圧力で集じん機が破損した場合、作業員がケガをする恐れがあるため、これを保護するため、あらかじめ決められた設定圧力（通常約-160kPa⇒35~45kPaで破れる）で確実に作動し、設備を保護する安全装置
- 11時30分：監理員の判断で、協力企業の放射線管理員1名、作業員1名が建屋内ダストを測定したところ $2.1 \times 10^{-4} \text{Bq/cm}^3$ 。
- 同建屋内の換気はHEPAフィルタを通して排出されており、出口側のダストモニタ濃度に変化も無く、建屋外へは特段影響なし。
- トラブル発生後の建屋内ダスト濃度は通常時は、ND（約 $7.3 \times 10^{-6} \text{Bq/cm}^3$ 以下）に対し、約 $2.1 \times 10^{-4} \text{Bq/cm}^3$ と上昇したものの、全面マスクの適用基準である $2 \times 10^{-2} \text{Bq/cm}^3$ よりも100分の1低い¹。

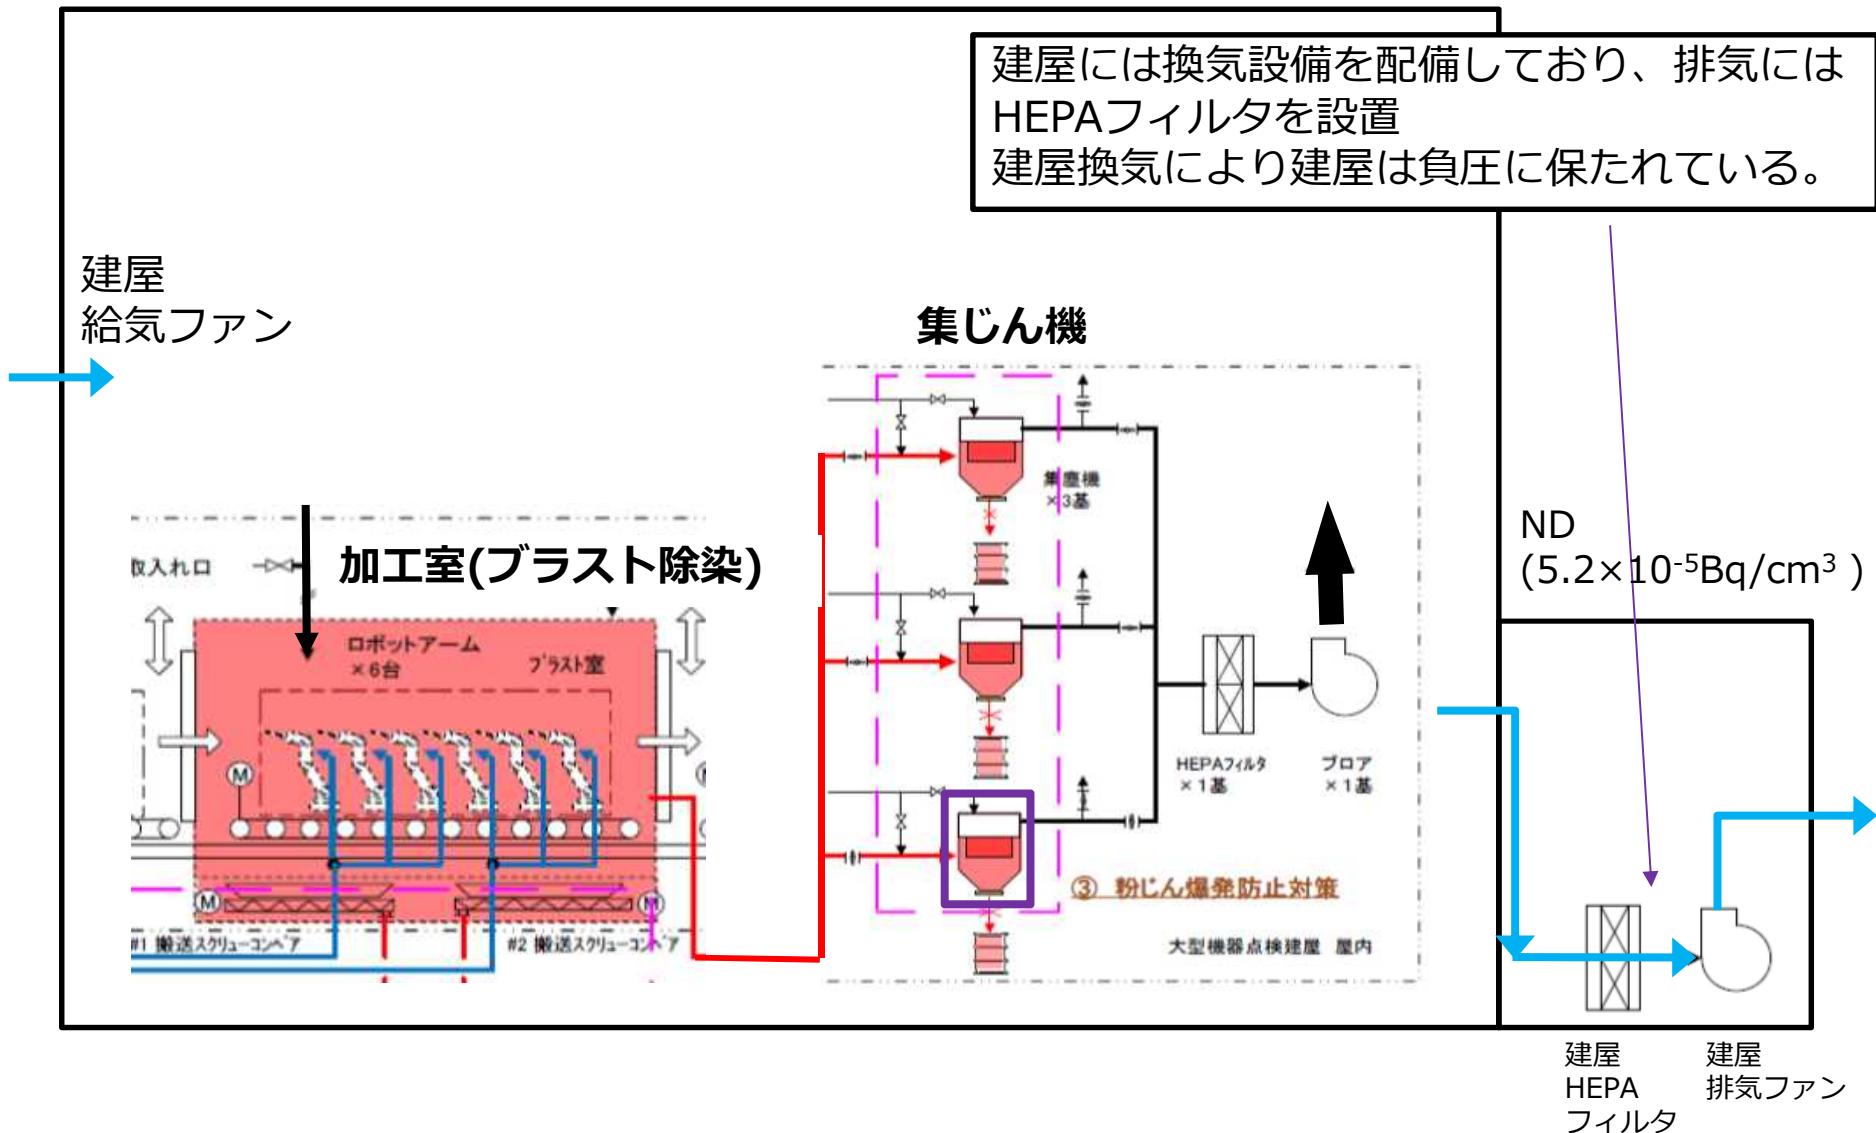
【参考】大型機器除染設備建屋内の概要

建屋には換気設備を配備しており、排気にはHEPAフィルタを設置
建屋換気により建屋は負圧に保たれている。
