汚染水対策スケジュール (1/2)

福島第一原子力発電所 地震・津波対策の現状整理

陸側遮水壁の状況

原子炉建屋滞留水のサンプリング結果について

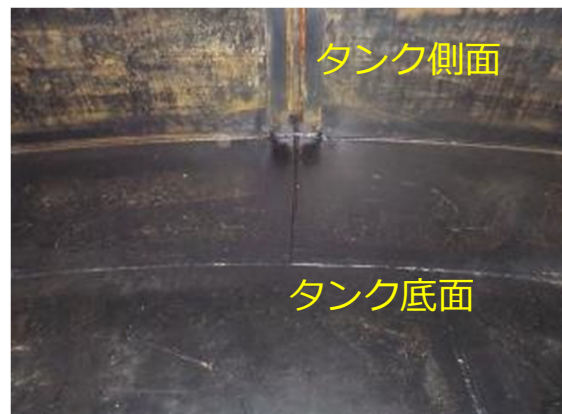
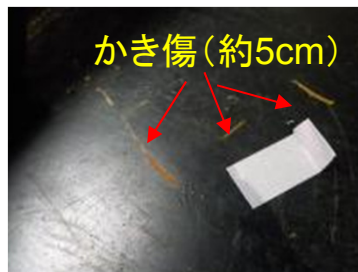
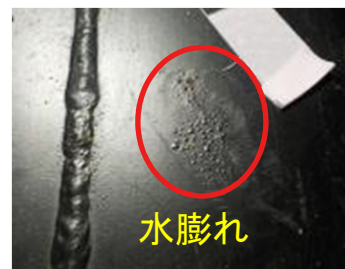
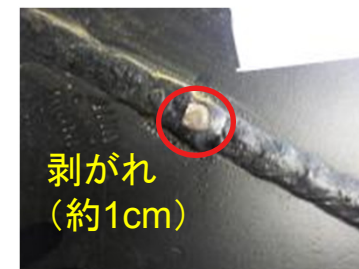
スラッジ回収前

- 昨年12月、溶接型タンク（G3エリア-E1タンク）内部で硫化水素の発生を確認（12/12プレス済）
- 対応状況
 - G3エリアタンクの水質分析結果から、代表タンクとして、浮遊物質濃度が高く、硫酸塩還元細菌が比較的多いG3-E5タンクを選定（次頁参照）
 - G3-E5タンクの水の移送先確保のため、近接するG3-F4タンクの水抜きを実施した（当該タンクでは硫化水素は確認されていない）。
 - G3-F4タンク底部のスラッジを回収した後、内面の目視点検を実施した結果、全体的に塗装は健全であったが、底面部にかき傷、ブリストア（水膨れ）および溶接面の塗装剥がれを確認した。今後、当該箇所の補修塗装を実施する。
 - 3月に、G3-E5タンクの水抜き・内面点検を実施予定

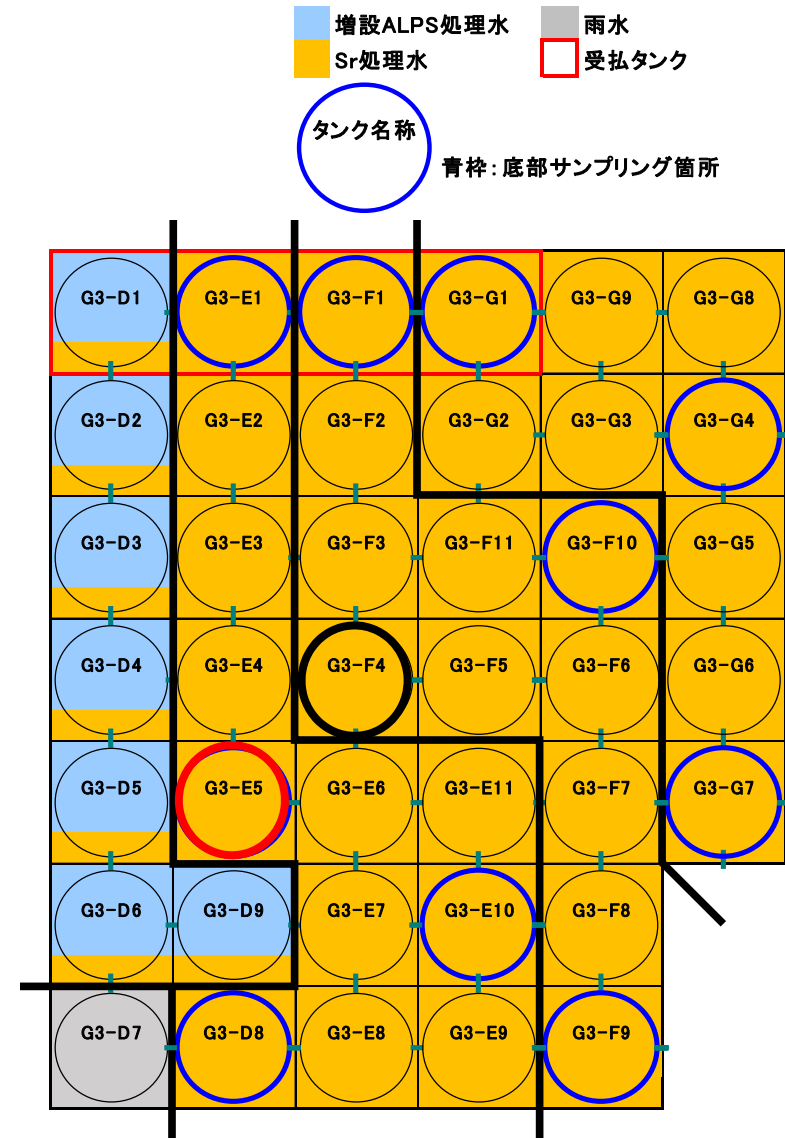
- G3エリア各タンク底部水について、SS(浮遊物質)濃度および硫酸塩還元細菌数を確認する為にサンプリングを実施

- G3-E5タンク底部水において、浮遊物質濃度が高く、硫酸塩還元細菌数が比較的多い状況を確認

試料名称	pH	Cl [mg/L]	SS [mg/L]	SO4 [mg/L]	Feクラッド [mg/L]	S [%]	TOC [mg/L]	硫酸塩還元細菌数
G3-E1	7.5	1000	41	330	7.5	77	16	軽
G3-G1	7	1100	90	360	27	3.8	4.3	なし
G3-F1	7.4	1400	53	390	16	3.8	1.8	なし
G3-E5	7.4	1200	110	330	32	32	2.6	強
G3-D8	8	1400	2	190	1.2	6.9	0.8	なし
G3-E10	7.4	1000	38	350	11	8.2	3.8	なし
G3-F10	7.6	1400	72	450	22	3.8	7	なし
G3-F9	7.7	1700	67	450	19	2.6	1.9	なし
G3-G7	7.8	1000	30	290	13	4	2.4	軽
G3-G4	7.4	1000	73	290	25	5.1	2.7	中

- G3-E5タンクの内面点検を計画

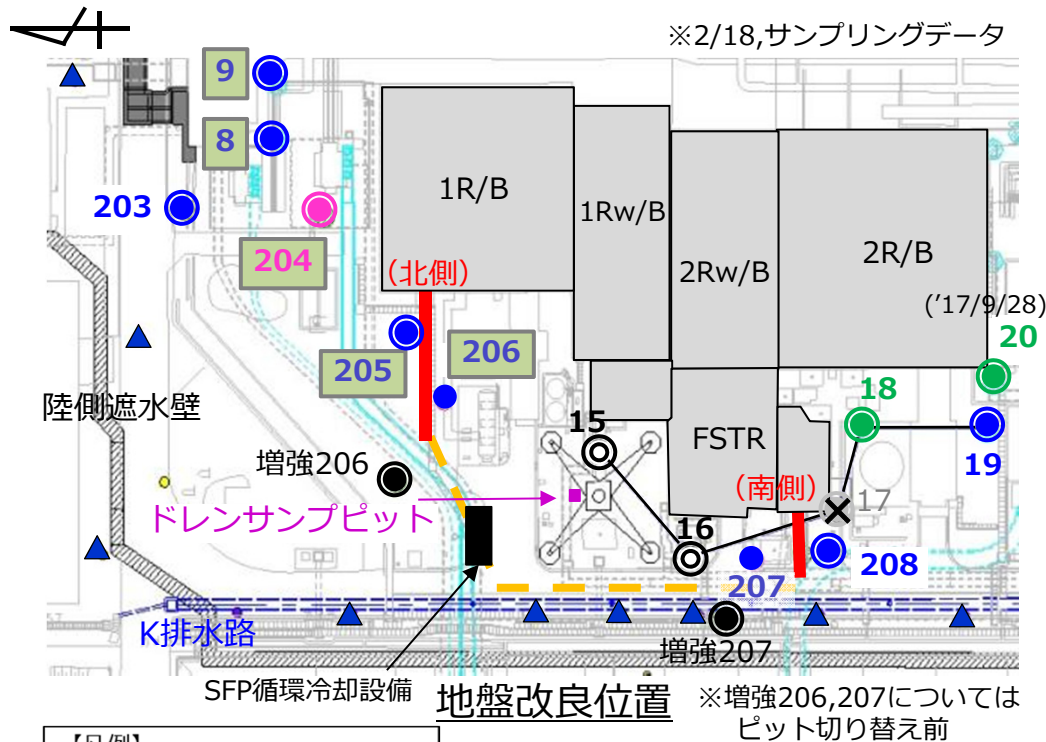
- ▶ 周辺ピットのトリチウム濃度上昇抑制のため、1 / 2号機山側サブドレン周辺の地盤改良を行う対策について10/12より南側・10/30より北側の地盤改良（削孔・注入）を開始した。

- ✓ 南北への高濃度トリチウムの移流・拡散防止対策を実施する。（地盤改良範囲：— — — —）
- ✓ 西側については上記対策の効果を評価し範囲を検討する。（地盤改良範囲：- - - -）
- ※排気筒撤去工事と干渉する一部エリアについては、排気筒撤去工事後に実施する。
- ▶ 南側は、11/16に計画範囲の地盤改良を完了したため、サブドレン207,208の設定水位を変更し、効果を確認中。北側は2/6に地盤改良が完了したことから、南側同様にサブドレン205,206の設定水位を変更のうえ、今後、稼働予定である。

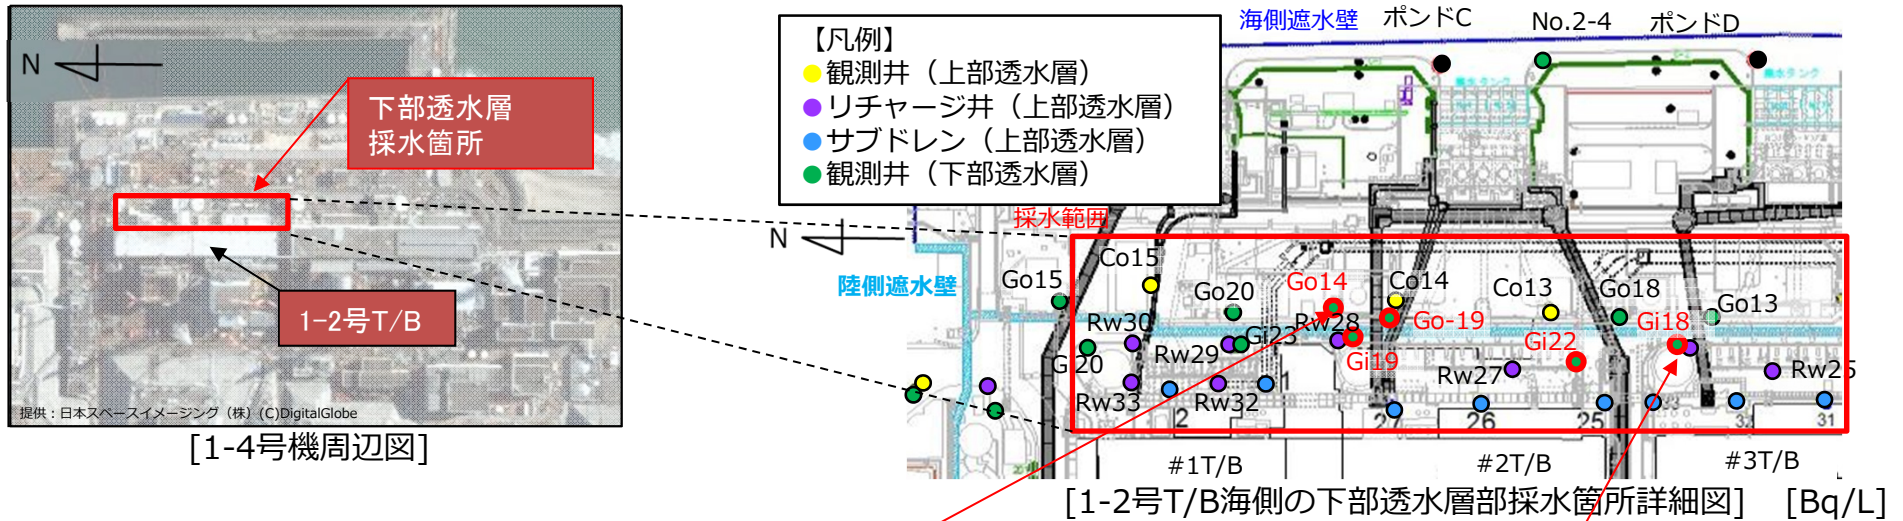
- 1 / 2号機建屋周辺のサブドレンにおいて、運転の調整が必要となる濃度のトリチウムが一部で確認されたため、現在1 / 2号機原子炉建屋山側(西側)では、排気筒周辺の地盤改良工事を実施中。
- 1 / 2号機タービン建屋海側(東側)においても、今後のサブドレンの運用の参考とするため、海側の地下水観測井(18箇所:上部透水層9箇所、下部透水層9箇所)にて採水・分析を実施した。
- 分析の結果、下部透水層(互層部)において、下表のとおりトリチウムが検出された。

項目	Gi20	Go20	Gi23	Go14	Gi19	Go19	Gi22	Gi18	Go13
採水日	2019/1/29	2019/1/29	2019/1/29	2019/1/29	2019/1/29	2019/1/29	2019/1/29	2019/1/29	2019/1/29
トリチウム	ND (120)	ND (120)	ND (120)	1.5×10 ⁵	1.2×10 ⁴	2.1×10 ⁵	2.6×10 ⁴	7.3×10 ⁴	ND (120)
全β	ND (12)	ND (12)	ND (12)	ND (12)	750	ND (12)	17	500	ND (11)
Cs134	ND (5.9)	ND (7.2)	ND (7.6)	ND (8.1)	51	ND (8.3)	ND (6.9)	30	ND (5.9)
Cs137	ND (7.3)	ND (5.5)	ND (6.8)	ND (6.8)	690	ND (5.5)	ND (12)	360	ND (6.1)
Sr90	ND (3.1)	ND (3.1)	ND (3.7)	6.7	7.8	ND (2.9)	ND (4.2)	62	ND (2.7)

■: ~1.0×10³、■: ~1.0×10⁴、■: ~1.0×10⁵、■: ~1.0×10⁶ ※表中赤字の井戸にて1.0×10⁴Bq/L以上のトリチウムを検出。
 ※Go18は凍結によりサンプリング出来ていない。

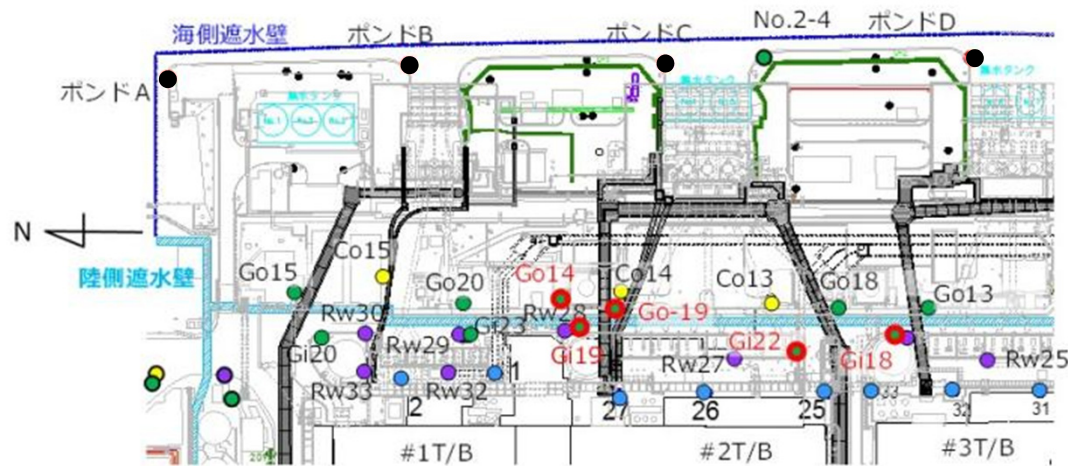
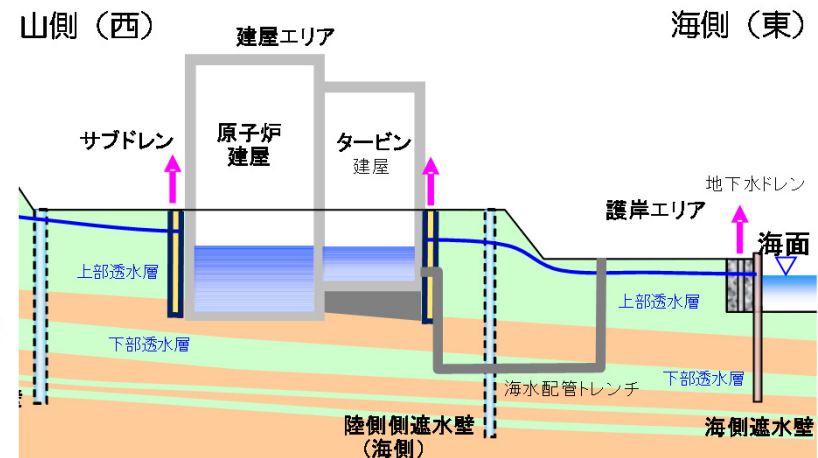
- 1 / 2号機タービン建屋東側（海側）下部透水層でトリチウムが検出された原因を推定するため、以下の調査を行う予定。
 - ・トリチウムの海側の分布を確認するため、護岸エリアの下部透水層を対象とした観測井からのサンプリングを行った結果、ND（120）であった。
 - ・トリチウムが検出された5箇所については、今後再度サンプリングを行い、結果に応じて継続的な監視を行う。また、周辺にある地下構造物との関連性も含めて要因を検討する。
 - ・建屋滞留水の水位は周辺の地下水位より低く管理しているため、建屋滞留水の流出はないと考えている。
- 海側遮水壁が下部透水層の下の難透水層まで根入れされていることから、海域への影響はないと考えており、港湾内における放射性物質濃度分布にも有意な変動は確認されていない。

※図中赤字が下部透水層で再度サンプリング予定の井戸

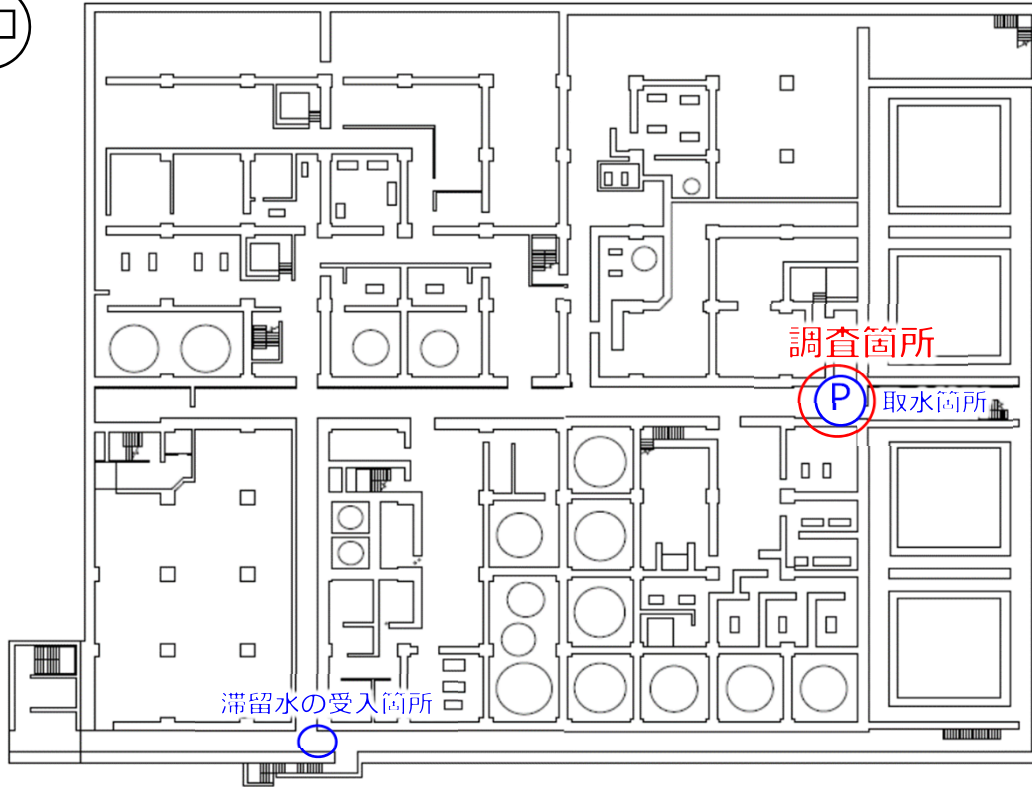
PMB最下階平面図

- プロセス主建屋（PMB）及び高温焼却炉建屋（HTI）の床面までの線量を調査したところ、最下階に高い空間線量率を確認。
- 高い空間線量率が確認された要因として、1～4号機と同様、滞留水に浸水した機器や配管、スラッジ等の影響が考えられるが、今後、詳細調査を行い、原因確認等を実施していく。
- また、PMB、HTIの滞留水処理に当たっては、線量影響の小さい地上階より作業を計画していく。

最大空間線量率
PMB	約2600 mSv/h
HTI	約830 mSv/h

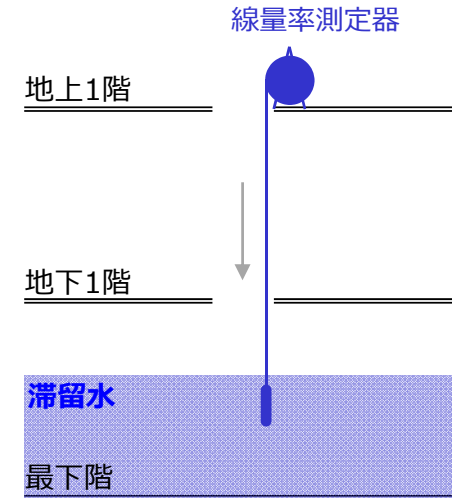
測定イメージ

測定位置※1 (m)	ガンマ線 (mSv/h)	備考
0	11	気中
1	14	気中
2	16	気中
3	20	気中
4	30	気中
5	44	気中
6	68	気中
7	87	気中
8	95	気中
9	30	水中 水面
10	23	水中
11	125	水中
12	2600	水中 (床面)

測定位置※2 (m)	ガンマ線 (mSv/h)	備考
0	1.3	気中
1	1.4	気中
2	2.9	気中
3	3.5	気中
4	6.3	気中
5	12	気中
6	15	気中
7	51	気中
8	168	気中
9	180	気中
10	212	気中
11	19	水中
12	25	水中
13	828	水中 (床面)

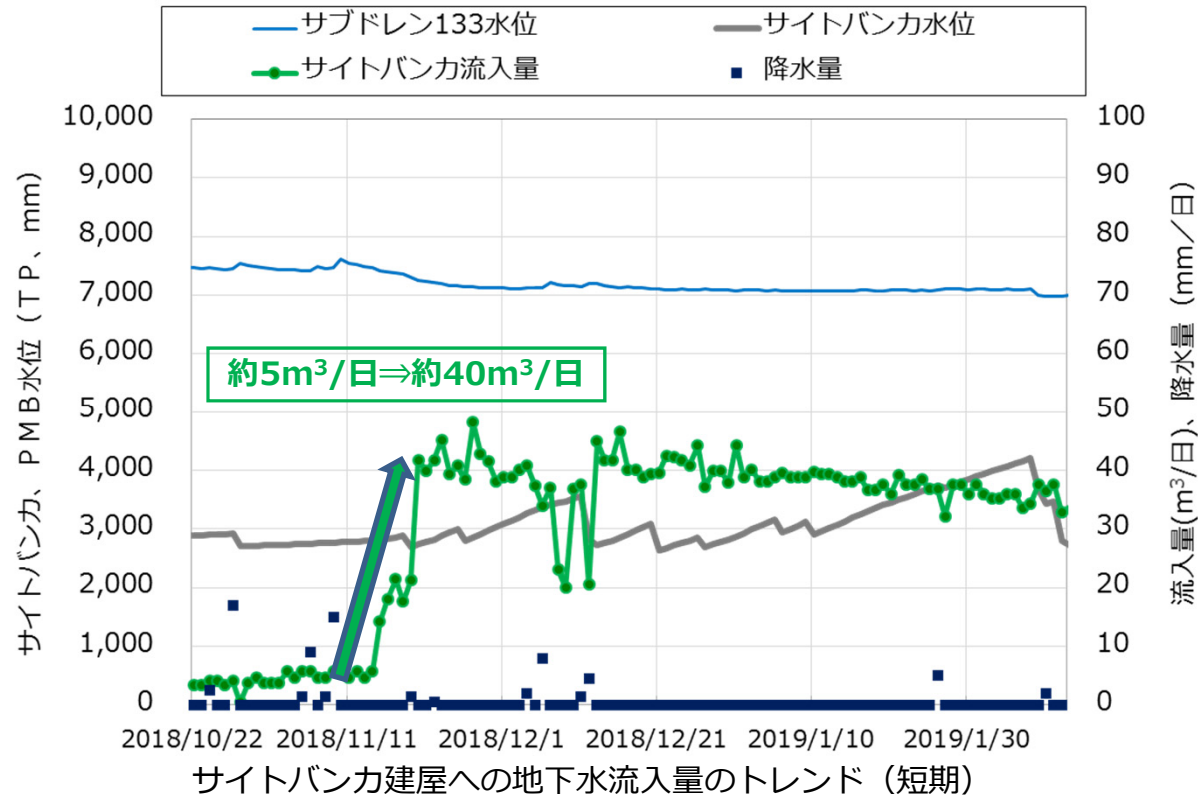
- サイトバンカ建屋への地下水流入量が、約5m³/日であったものから、11月中旬から増加傾向となり、約40m³/日の流入量となっていることを確認した。
- 2018年12月以降、サイトバンカ建屋内の水位を低下させ、原因調査を実施した。
 - ① 2018年12月21日 現場調査
 - ② 2019年 2月13日～ 仮設ポンプの設置ならびに水抜き
 - ③ 2019年 2月20,21日 水抜き後の調査を実施

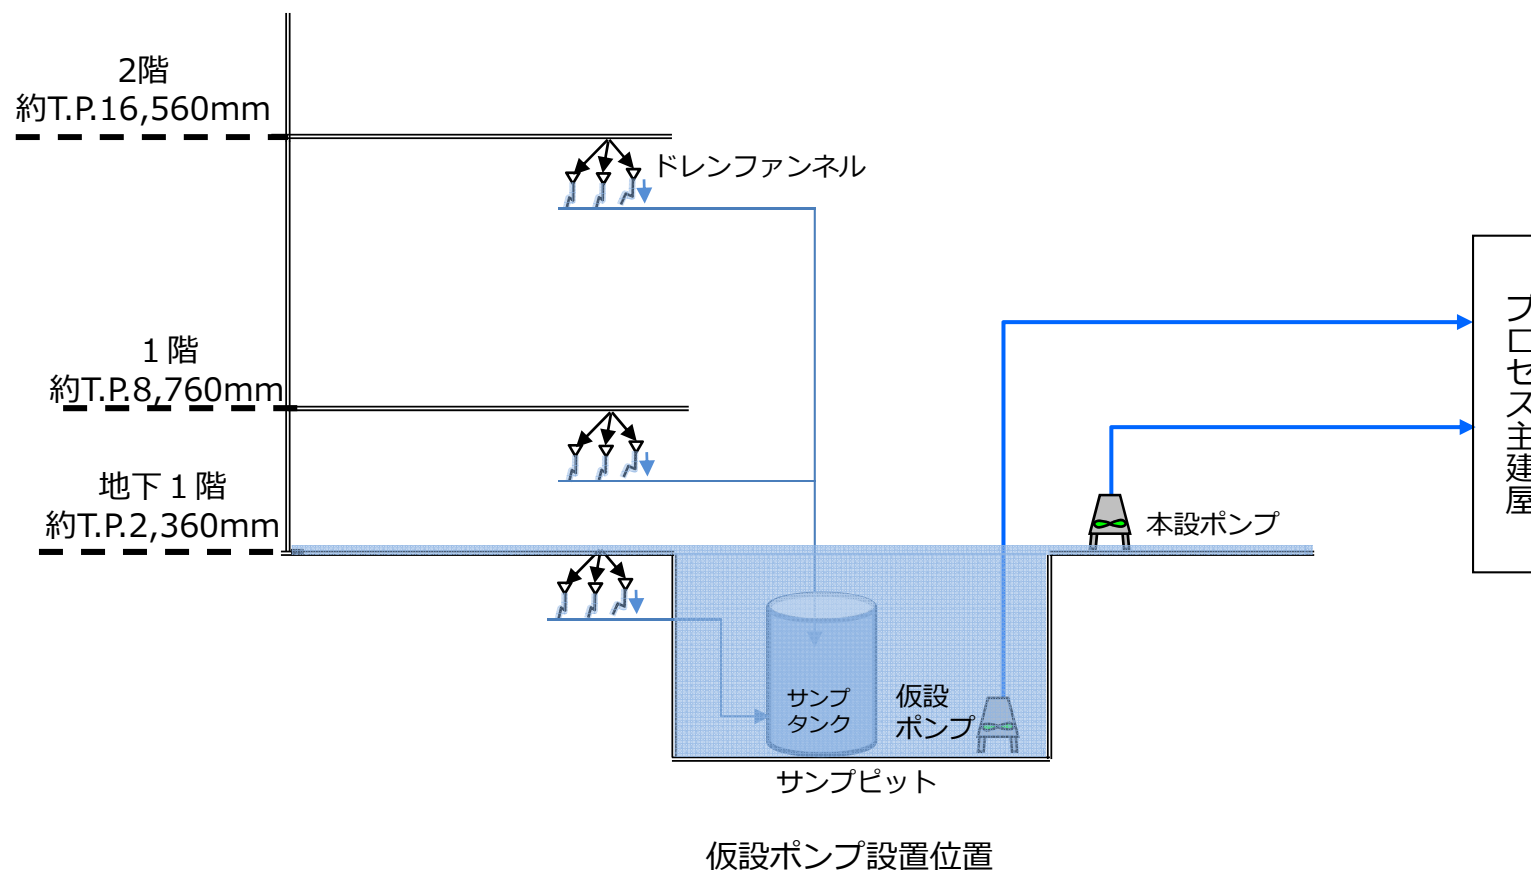
② 仮設ポンプの設置ならびに水抜き

- サンプピット内に仮設ポンプを追設し，サイトバンク建屋地下1階の床面が露出するまで，移送した（2019年2月13日より実施）。
- 仮設ポンプの移送先は，本設ポンプ同様にプロセス主建屋である。
- サンプピット内のサンプタンクは，各階のドレンファンネルと接続されている。

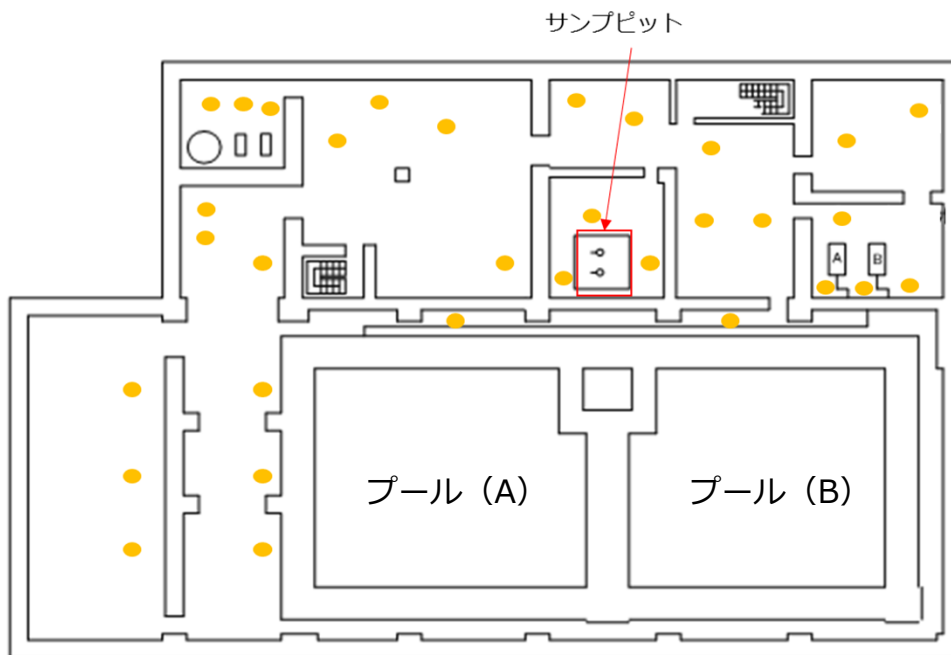
2019年2月20,21日 調査範囲

- 床面が露出した状態で、2019年2月20,21日に、サイトバンカ建屋地下1階で、下図に示すドレンファンネルの目視確認による、流入箇所調査を実施した。調査の結果は、下記の通り。
 - サンプピット内のサンプタンクから水がオーバーフローしており、ドレンファンネルから流入していると想定。
 - 一部のドレンファンネルについて、少量の水が流入していることを確認。
 - サンプピット内の水は、透明度が高く、スラッジ等の不純物は少量と推定（現在、分析中）。

● ドレンファンネル

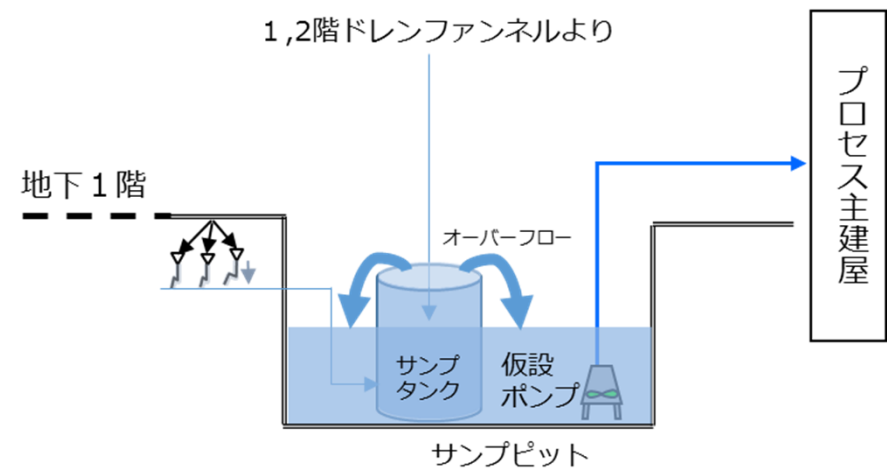
サンプタンクからのオーバーフロー

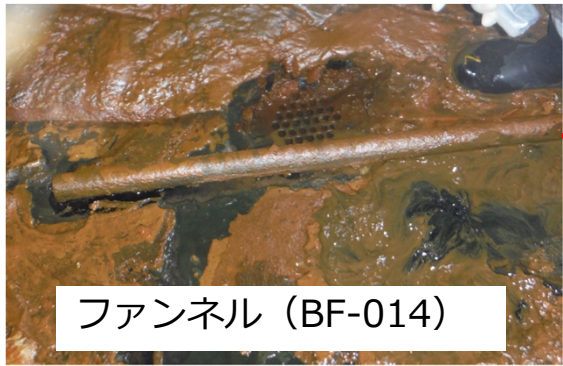
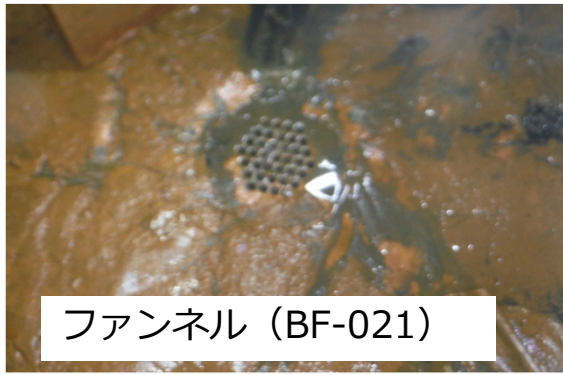
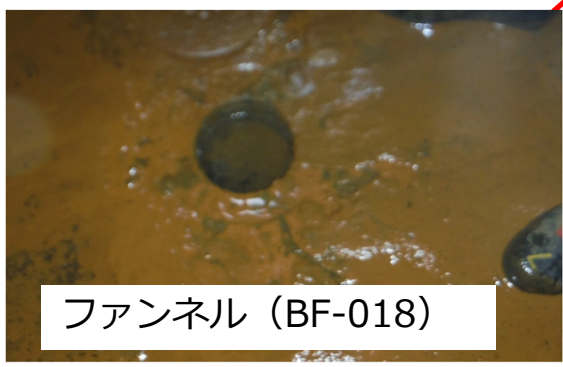
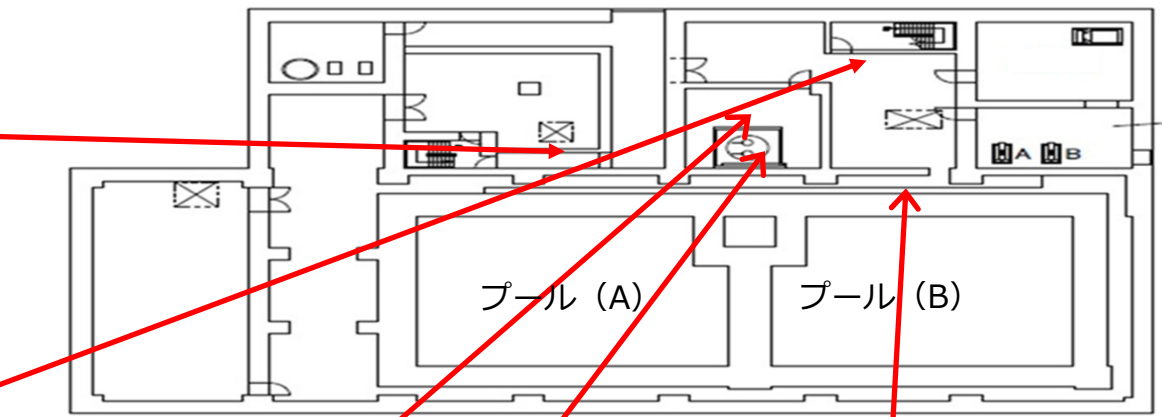
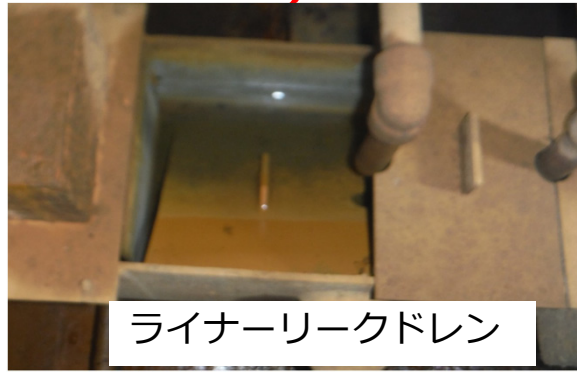
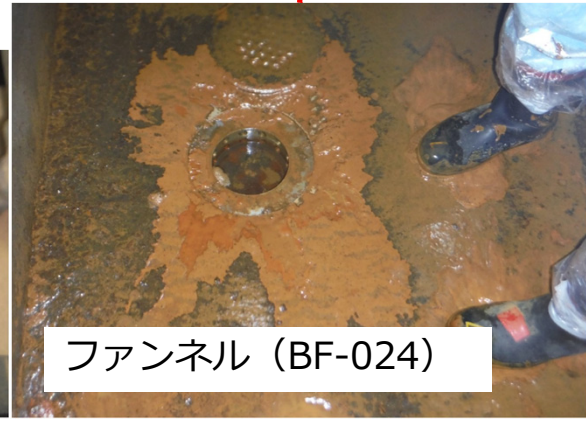
サンプタンク流入状況

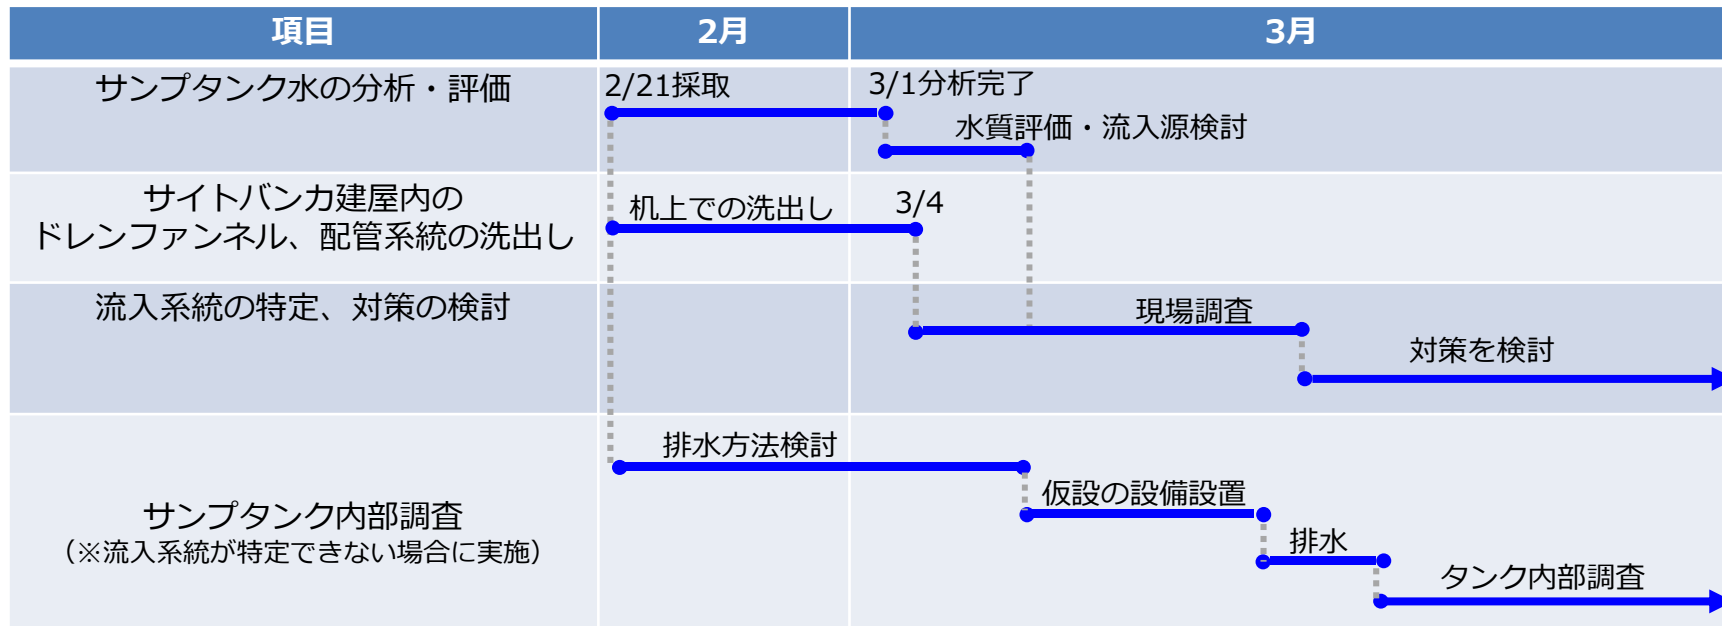
- その他，以下の調査を実施した。
 - サイトバンカ建屋2階の貯蔵プールについて
 - 2018年11月以前から水位が変動していないことを確認（オーバーフローラインより70cm下で一定）
 - サイトバンカ建屋2階の第三セシウム吸着装置（SARRY II）について
 - ろ過水補給系統からの供給がないこと，ならびにSARRY II系統（ベントライン等）とドレンファンネルの接続がないことを確認（2019年2月実施）
 - その他系統について
 - ろ過水タンク保有量から，ろ過水の使用量に有意な変動がないことを確認
- 調査結果を踏まえ，社内調査体制を構築し，以下の対応を検討中。工程については，詳細調整中。

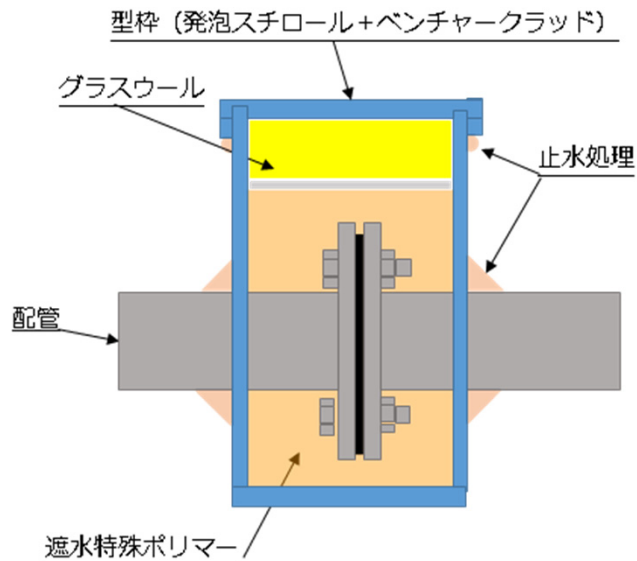
漏えい拡大防止用保温断面詳細図

10:40 配管フランジの漏えい拡大防止用保温の継ぎ目から液体が滴下していることを確認した。

12:30頃 フランジ部の漏えい拡大防止用保温を取外したところ、内部より50cc程度の水を確認したがフランジ部からの漏えいは確認されなかった。

16:30 漏えい拡大防止養生及び保温取付完了

漏えいフランジ部の開放点検実施。

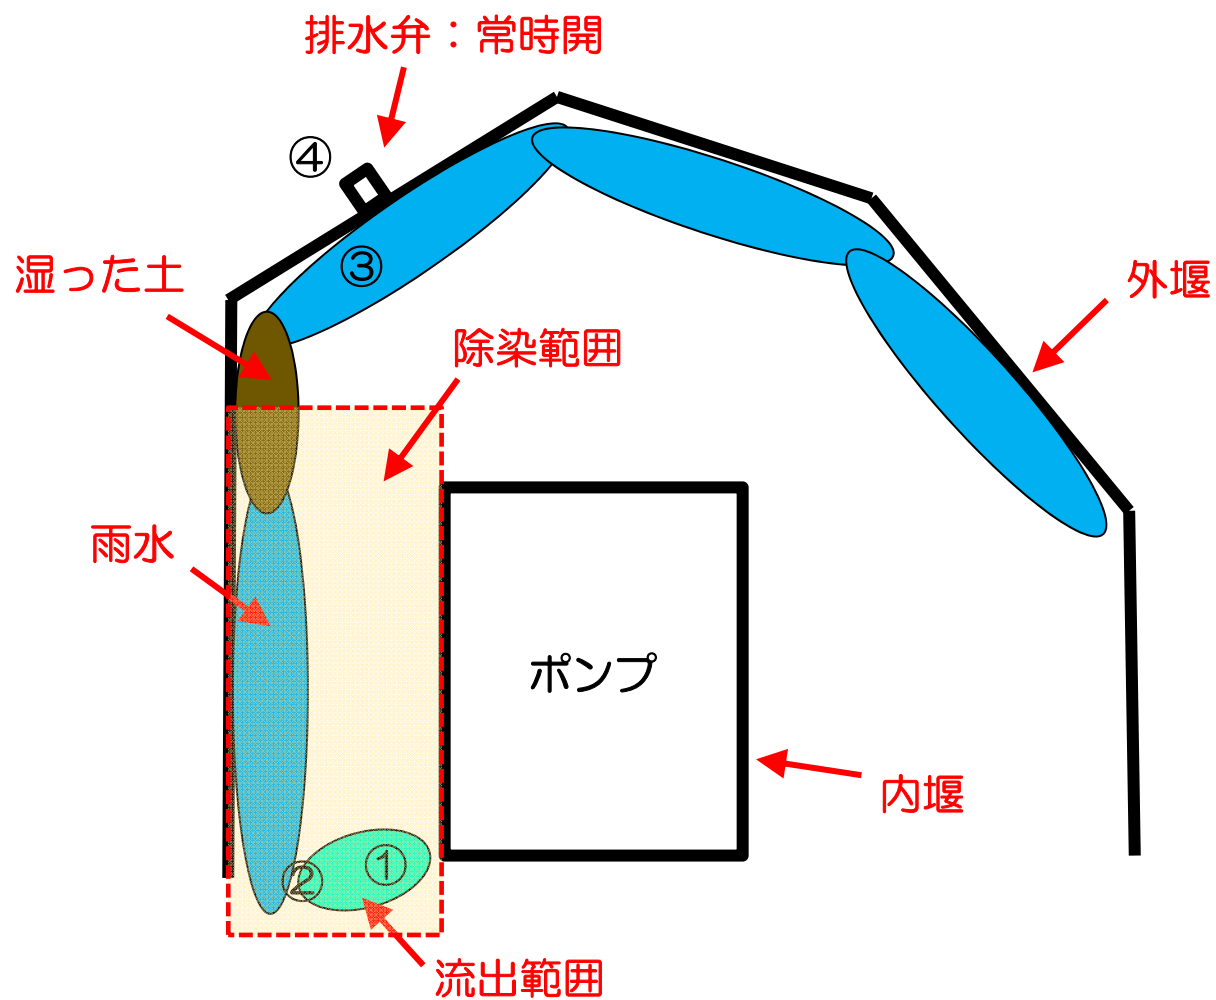
現場状況

- 2019年2月22日、SPT受入水移送ポンプ（A）取替工事後の運転確認を実施したところ、配管フランジ部より飛散し、外堰内に漏えいした。
- 当該ポンプが設置されている場所は内堰、外堰があり、内堰はアクリル製の小屋が設置されている。ポンプから漏えいした水は飛散により、小屋の壁にあたり、内堰とアクリル製の壁の隙間から、外堰内に漏えいした。

- 発見時刻：2019年2月22日 10時21分頃
- 漏えい箇所：SPT受入水移送ポンプ（A）出口フランジ部
- 漏えい範囲：外堰内には雨水が溜まっており、外堰内に漏えいした水が雨水と混じり合っている状況。
- 漏えい継続の有無：なし
- 外部への影響：外堰には排水弁が設置されており、「開」状態であったが外堰の外に漏えいなしと判断。

- 漏えいに至った原因の究明を行う。
- 試運転時の漏えい対策について検討を行う。
