使用済燃料プール対策 スケジュール

# 2号機原子炉建屋オペフロ内残置物移動・片付後調査 の結果について

# 3号機 燃料取り出しに向けた進捗状況

# 1. 3 / 4号機排気筒落下物の概要

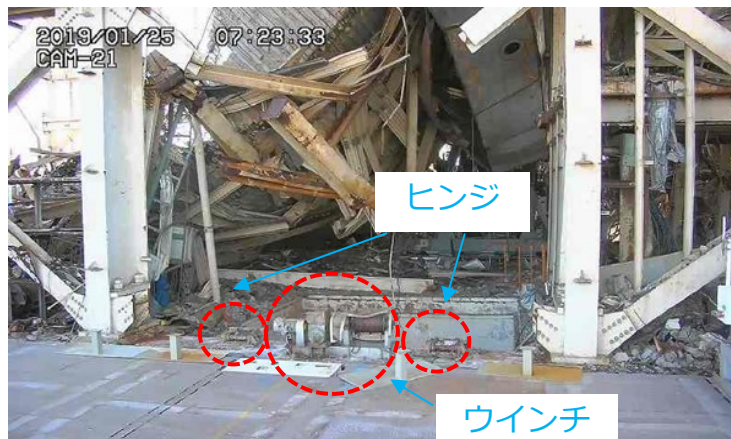
ウインチ・ヒンジ撤去前

機器ハッチ養生設置作業に干渉するウインチ、ヒンジ等を撤去した。

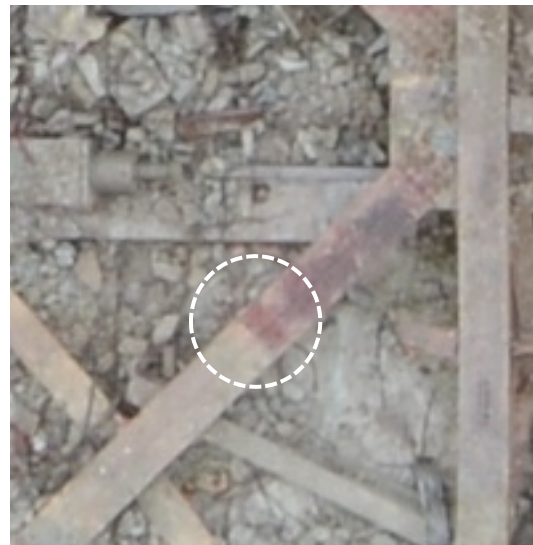
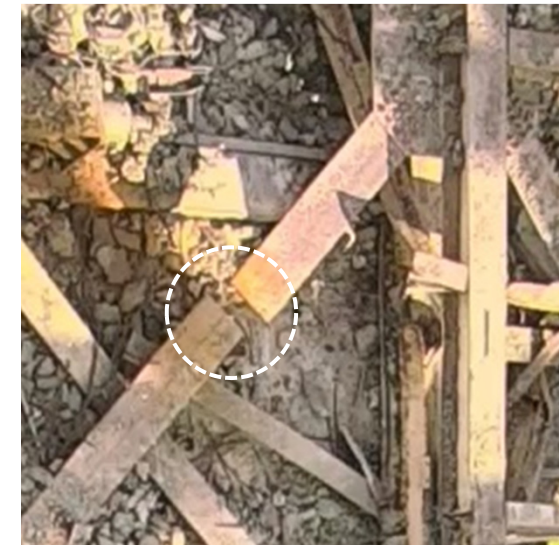
分断例 (左：分断前 右：分断後)

- 北側崩落屋根については、屋根スラブ等の撤去が完了し、今後、屋根鉄骨を撤去する計画である。
- 屋根鉄骨を撤去する事前準備として、南側鉄骨への影響を与えないよう北側と南側の鉄骨の分断作業を2019年2月6日から実施し2月22日に完了した。  
鉄骨分断の位置および分断前後の状況を以下に示す。
- 今後、北側の屋根鉄骨はオペフロ上で小割し撤去する。

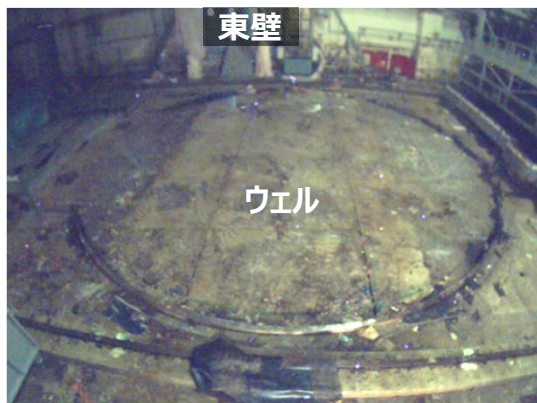
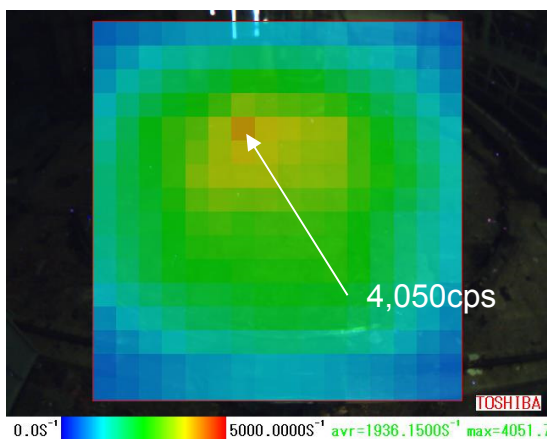
### 【原子炉ウェル】

- ウェル上面は、養生シートやガレキの撤去をしたものの、依然として汚染レベルが高い状況。
- ウェル上面の汚染は、蒸気がウェルと養生シート間に滞留し、その後乾燥したものと考えられることから、養生シートやガレキを撤去しても汚染は残留しているものと考えられる。

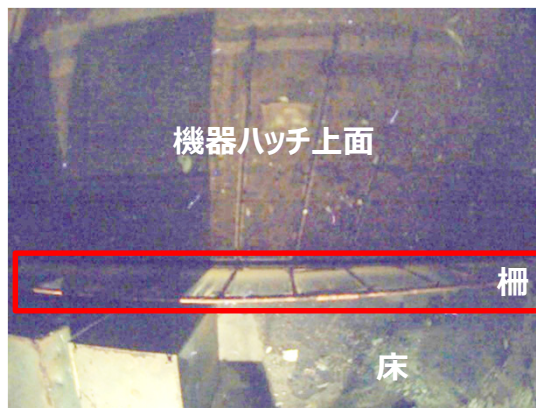
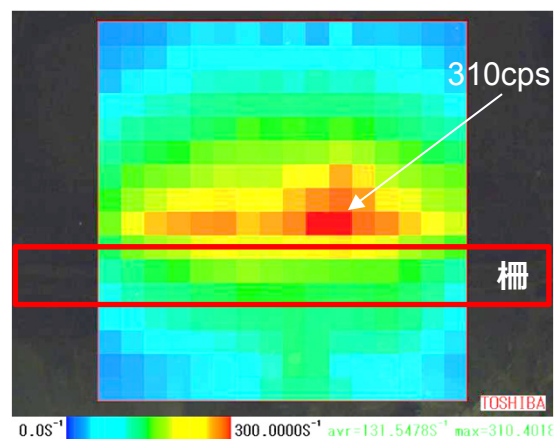
### 【機器ハッチ上面】

- 機器ハッチが除染ピットと比較して汚染レベルが高い。機器ハッチの汚染は、柵の内側付近が高い。
- 機器ハッチ手前の隙間から雨水等の水が流れ、その際に随伴した放射性物質が蓄積したと考えられる。

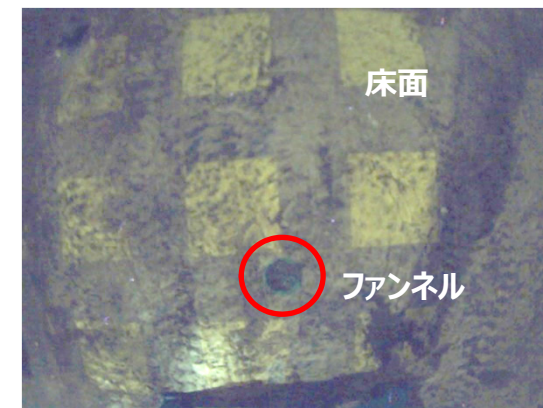
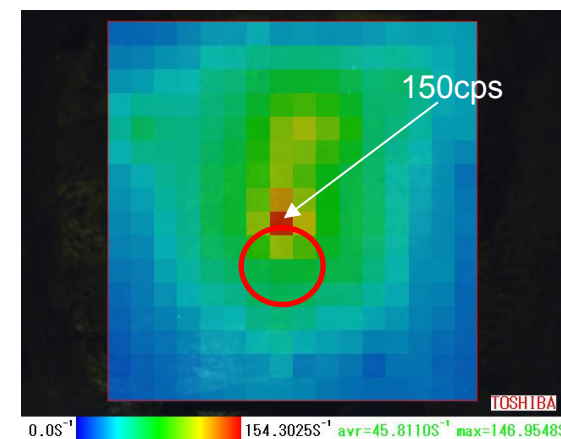
### 【ファンネル】

- 雨水等の水がファンネルに流れこみ、その際に放射性物質を随伴し、ファンネルに汚染が蓄積したものと考えられる。
- 逆の流れがないため、汚染が高い部分はファンネルに限定されていると考えられる。

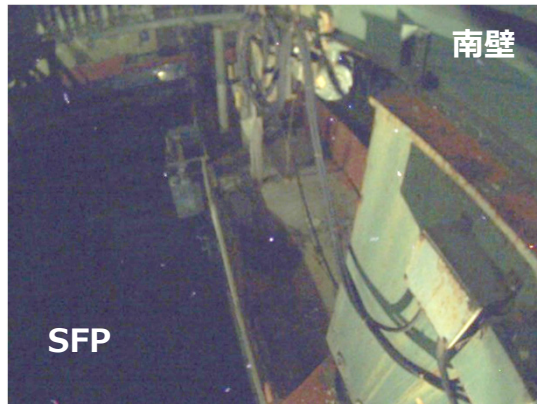
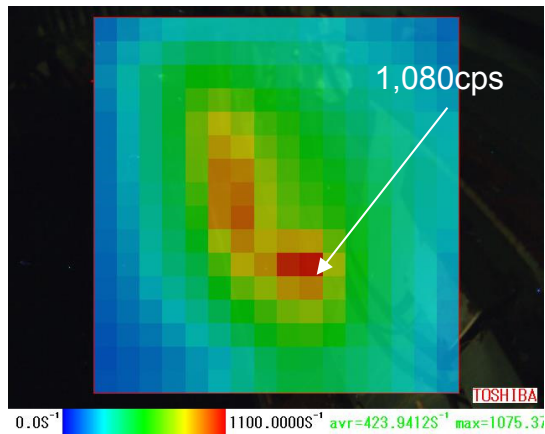
### 【南側エリア】

- ・床面あるいは低所付近が高くなっている。
- ・燃料プールとフェンス間は床養生がされているため、上部機器表面の放射性物質が雨水等で流され、床面に堆積したと考えられる。

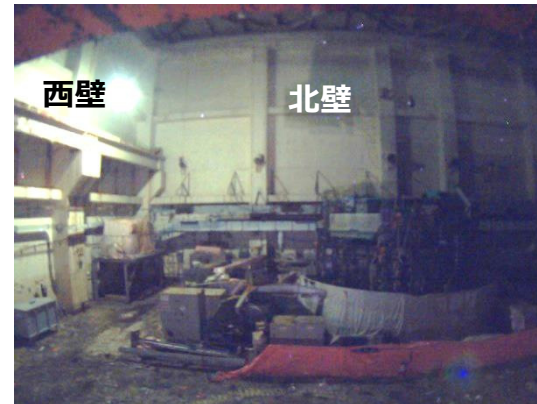
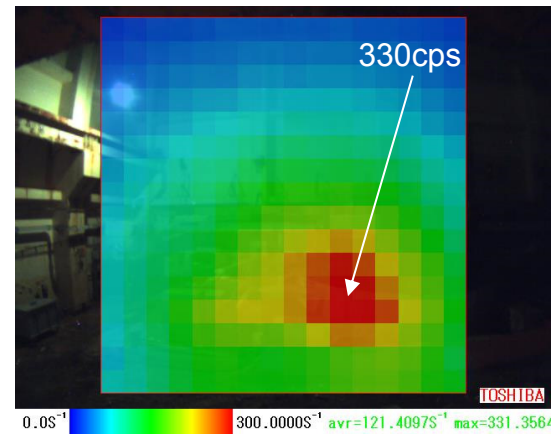
### 【スタッドテンショナー】

- ・スタッドテンショナー全体が高くなっている。
- ・表面線量の測定結果よりスタッドテンショナー下部、手前の残置物、フェンス間の床面が高くなっており、雨水等がスタッドテンショナーの上から下に流れたことが影響しているのではないかと考えられる。
- ・また、スタッドテンショナー下部は通常養生されているため、流された放射性物質が、床面に堆積したと考えられる。

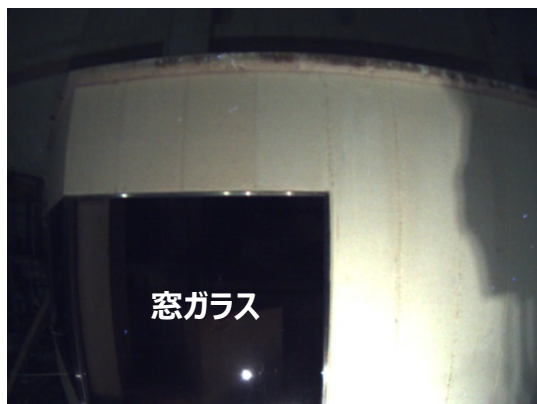
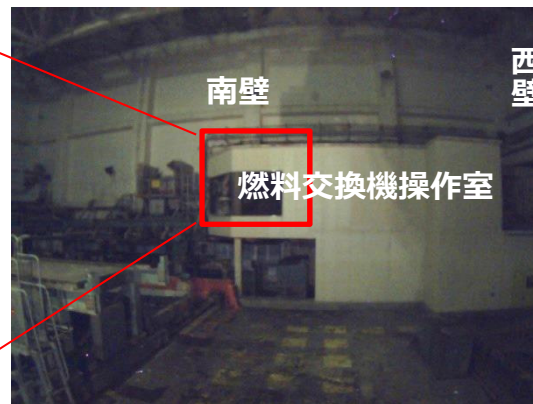
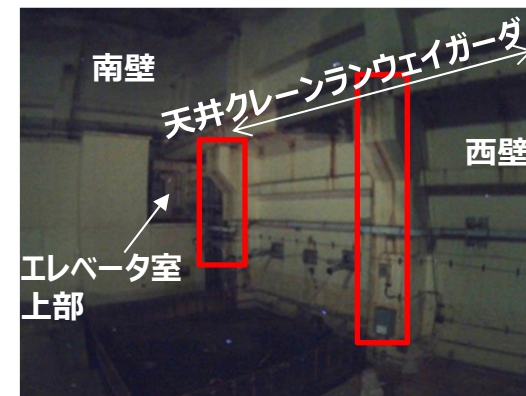
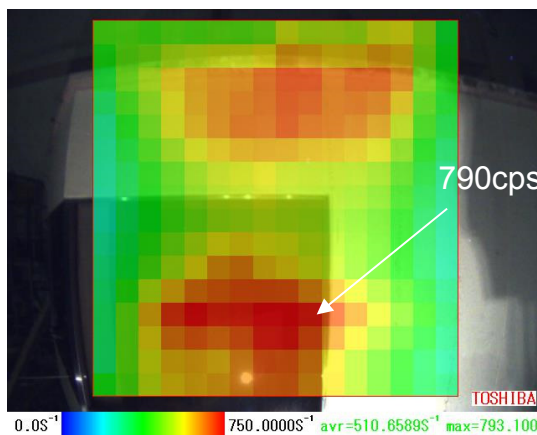
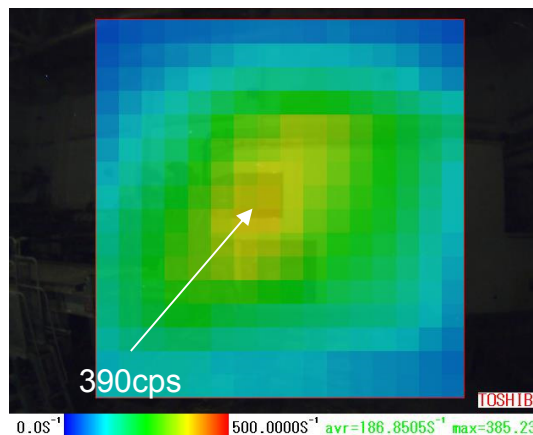
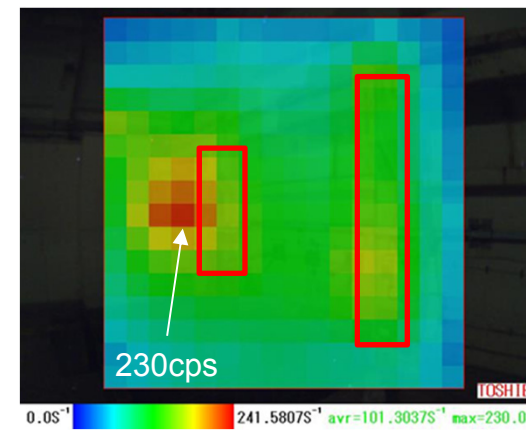
### 【燃料交換機操作室】

- 燃料交換機操作室の操作室を中心に汚染レベルが高い。
- 燃料交換機操作室壁面、窓ガラス外表面のβ線が高くはないので、内部からの線量の可能性が高い。なお、カメラ撮影結果（【参考6】参照）燃料交換機操作室ガラスが破損していることを確認。操作室内部に流入した放射性物質が結露水により流され床面に堆積したと考えられる。
- 燃料交換機操作室屋上部分が高いのは、長年に亘ってほこりが堆積しており、このほこりに蒸気に伴った放射性物質が付着したと考えられる。

- 壁に比べて柱が高い。
- 柱部分のカメラ撮影結果（【参考6】参照）より水が流れた跡が確認できることから、天井クレーンランウェイガード上面に堆積した放射性物質が流れた影響と考えられる。
- エレベータ室上部が高いのは燃料交換機操作室上部と同様と考えられる。

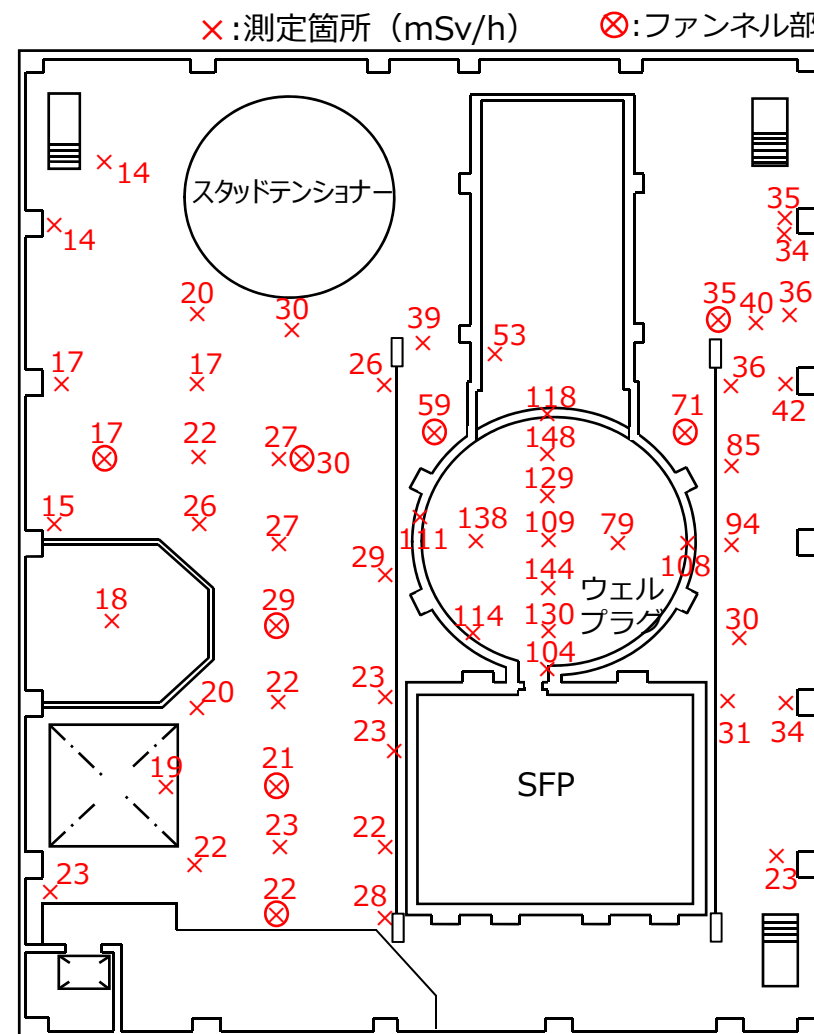
ウェルプラグ上の線量率が高く、離れるにしたがって線量が低くなる傾向があるため、主な線源はウェルプラグと推定。

2012年度の調査では、ウェルプラグ上で880 mSv/hを確認しており、当時より空間線量率が大幅に低下している状況。線量率が低下している要因としては自然減衰のほか、建屋に流入した雨水の影響、残置物の移動・片付実施による影響も要因の一つとして推測される。

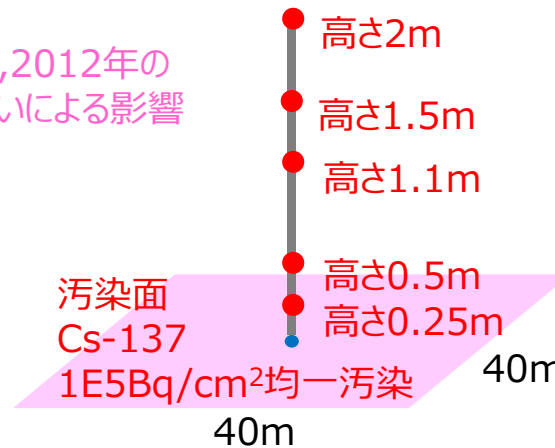
40m×40mの面の均一汚染(Cs-137:  $1 \times 10^5 \text{Bq/cm}^2$ )に対して高さ毎の空間線量率をQADコードにより求めた。その結果、表に示す通り、今回の測定高さ1.5mでは、過去の測定高さ1.1mを100%とした場合、**10.2%低減**(100% → 89.8%)という結果になった。

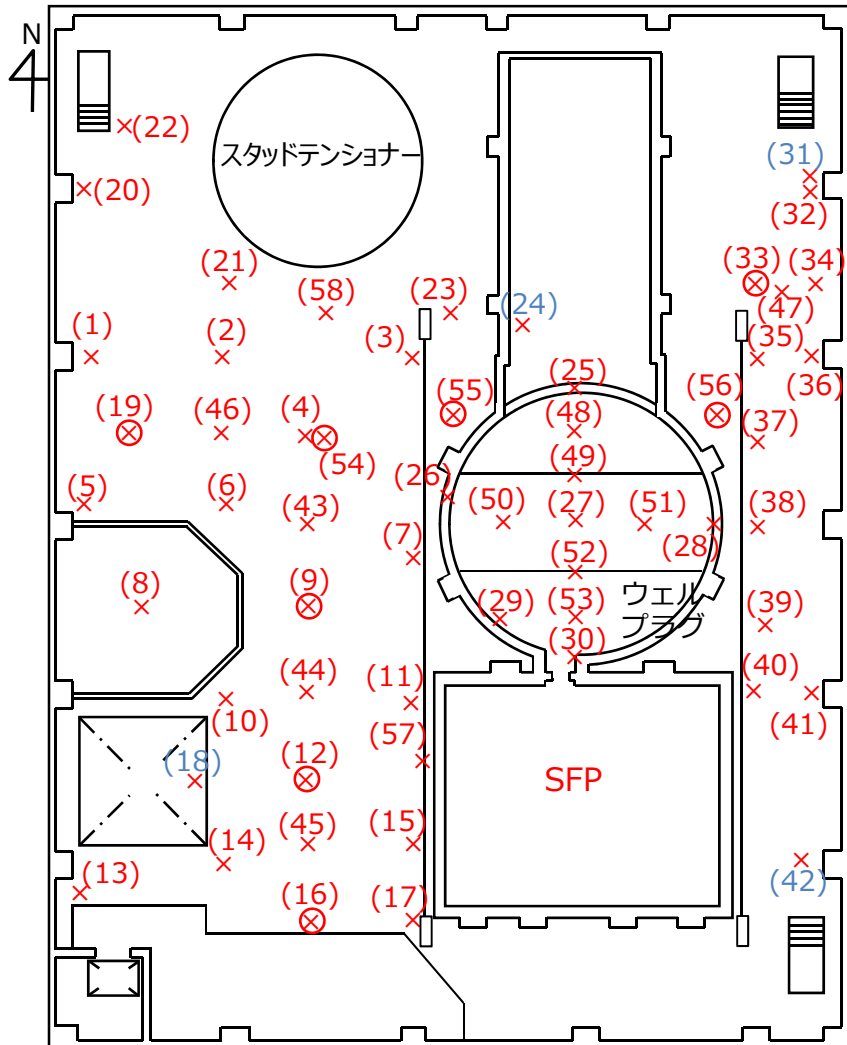
- ウェル上の表面線量率が高いことを確認した。  
原子炉からの蒸気の主たる流出経路は、ウェルプラグの隙間からであると推定され、震災当時、ウェル上は養生シートで覆われていたためウェルプラグ上面と養生シート間に蒸気が充満し、その後、乾燥することで放射性物質がウェルプラグ上に付着した可能性が考えられる。  
上記要因によりウェル上は他のエリアよりも表面線量が高くなっていると考えられる。
- また、ウェルの中でも隙間部が特に高い傾向がみられた。これは、ウェルプラグの隙間からの蒸気が流出した際に付着したこと、蒸気が凝縮した際に隙間に流れたことが考えられる。
- 床面の中では、ファンネル部に表面線量率が高い傾向がみられた。  
これは、雨水等が床面に滴下したのち、各エリアに設置されている床ドレンファンネルに流れ込んだと想定される。この際、周囲の床表面に存在していた放射性物質も床ドレンファンネル内に流入したと考えられる。

- ウェル上（隙間部除く）の $\beta+\gamma/\gamma$ 比は、他の床面（ファンネル部除く）と同程度（約200）であることから、表面汚染の影響が大きく、原子炉内部からの $\gamma$ 線の影響は小さいと考えられる。

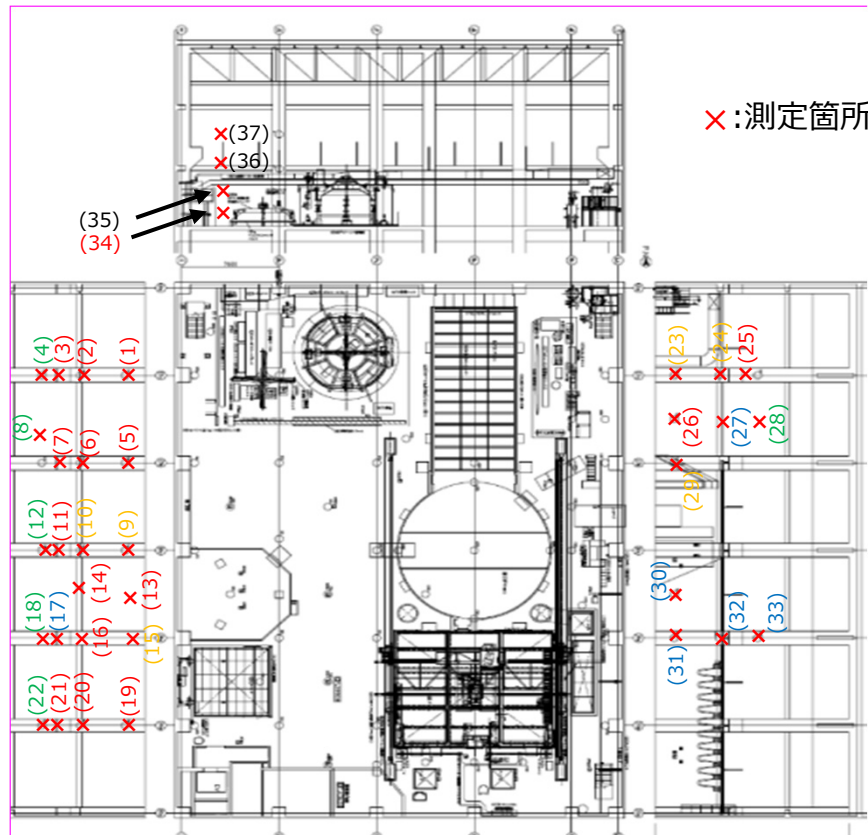
- ランウェイガード上面の表面線量率が高い傾向がみられた。
- ランウェイガード上面は、長年に亘ってほこりが堆積しており、このほこりに蒸気に随伴した放射性物質が付着したと考えられる。

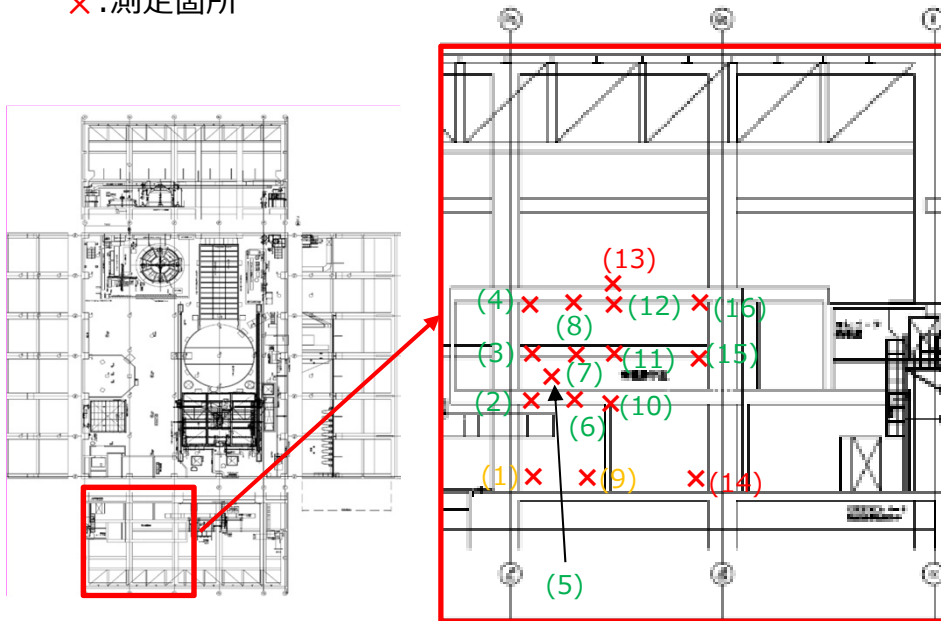
- 燃料交換機操作室の屋上面の表面線量率は壁面に比べて高い。屋上面はランウェイガード上面と同様に長年に亘ってほこりが堆積しており、このほこりに蒸気に随伴した放射性物質が付着したと考えられる。
- 燃料交換機操作室壁面のコリメート $\gamma$ の測定結果から屋上付近と床面付近が高くなっており、 $\gamma$ カメラ撮影結果と同様の傾向を示している。
- 燃料交換機操作室ガラスが破損していることを確認しており、操作室内部に流入した放射性物質が結露水により流され床面に堆積したと考えられる。

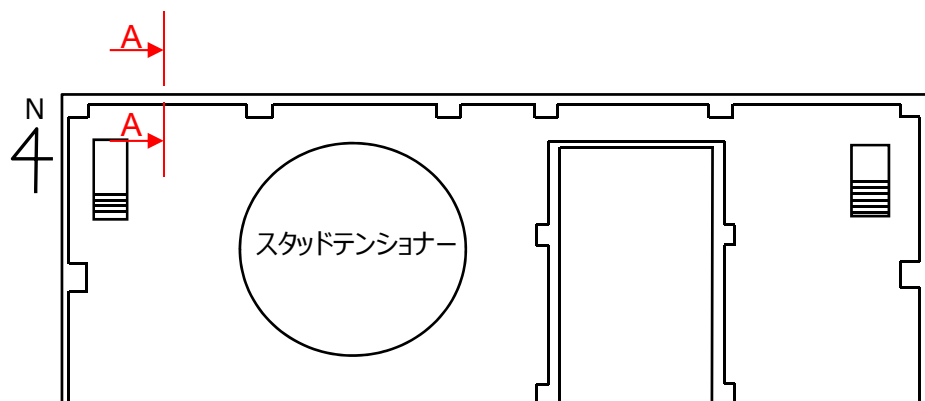
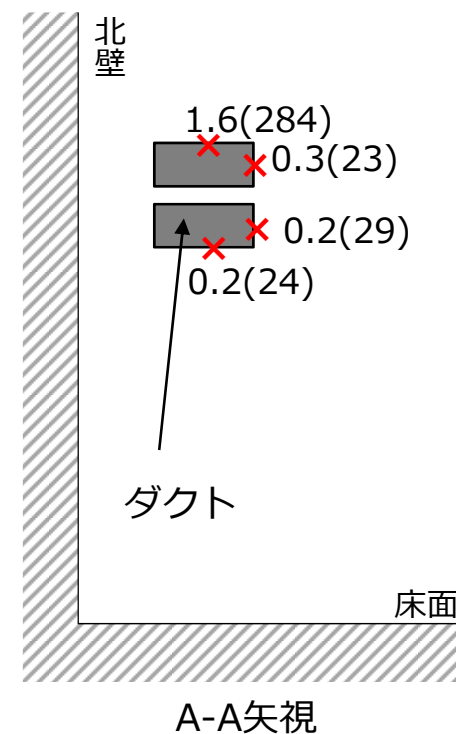
ダクトの側面の表面線量率は北壁の表面線量率と同程度であることから、ダクト内が極度に汚染している可能性は低い。

ダクト上面の表面線量が高いのはランウェイガーダ上面と同様に長年に亘ってほこりが堆積しており、このほこりに蒸気に随伴した放射性物質が付着したと考えられる。

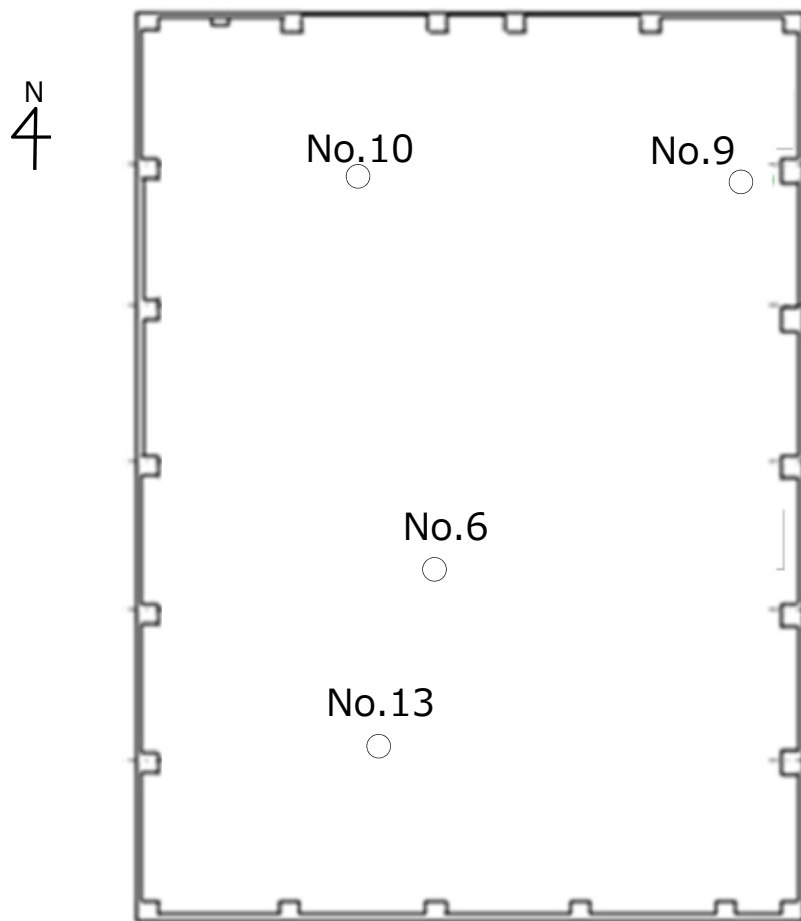
- 天井部の表面線量率はどの測定箇所もおおむね同程度であり、場所によって極端に線量率が高い場所は見受けられなかった。

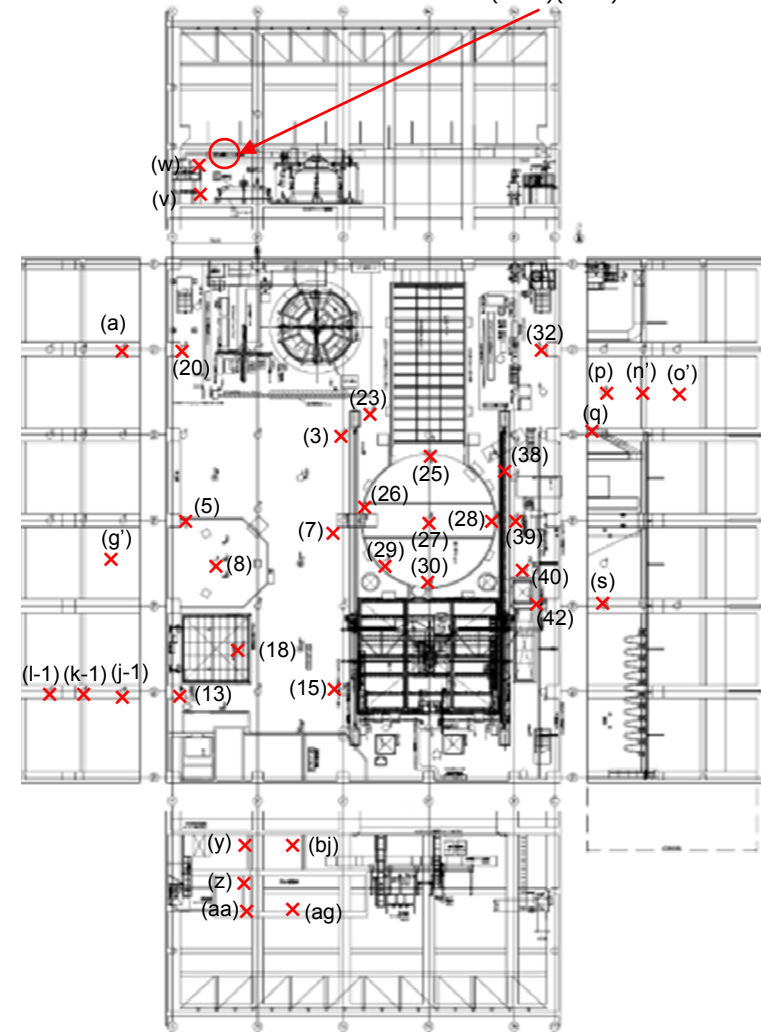
- $\gamma$ 線核種分析の結果、1回目調査と同様にCs-134、Cs-137、Co-60等が検出された。一部試料は高線量であったため、既存の測定器で測定できなかったことから、別の測定器を用いて測定することを検討中。
- 一方、 $\alpha$ 汚染はウェル上が最も高く最大32Bq/cm<sup>2</sup>であり、その他の床面では概ね数Bq/cm<sup>2</sup>程度、壁面では10<sup>-1</sup>~10<sup>0</sup>Bq/cm<sup>2</sup>程度であり、壁面の方が床面より比較的低い。

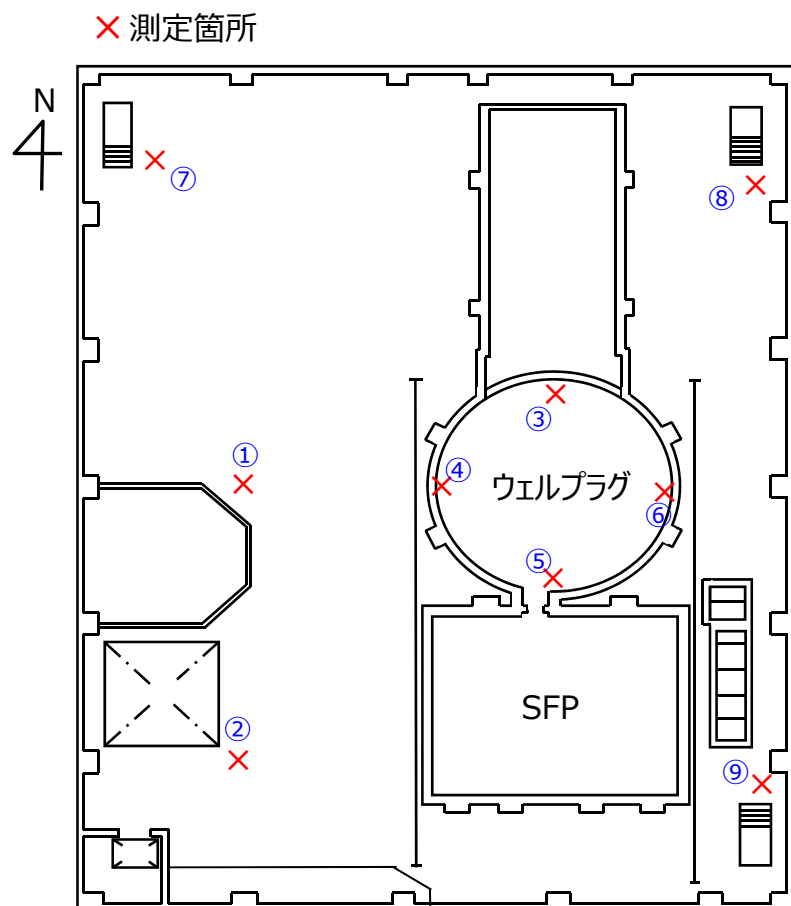
測定点①と比較して階段室近傍、機器ハッチ近傍、ウエル近傍の測定データは、大きな差がないことから、測定時にはダスト濃度への下階からの影響、ウエルプラグ隙間からの影響は見られなかった。

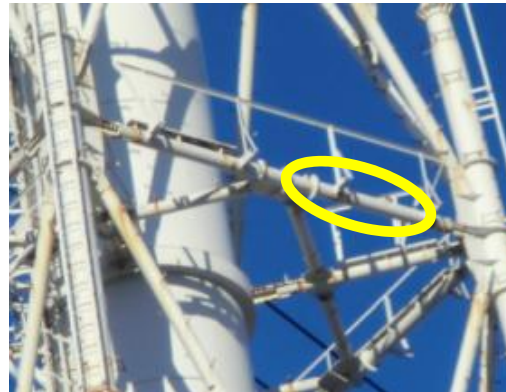
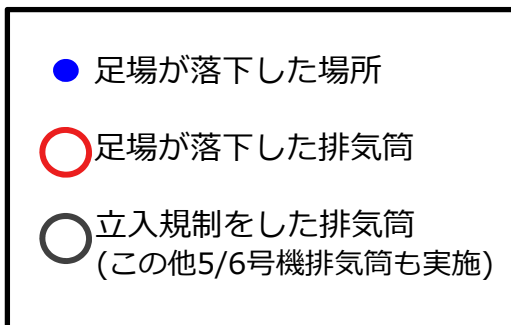
- 2019年1月9日午前11時45分頃、4号機廃棄物処理建屋周辺において、当社社員が鉄板（約25cm×約180cm、厚さ約6mm、重量約22kg）の落下物があることを確認した。
- 現場周辺を確認したところ、3 / 4号機排気筒の地上から高さ約76mにあるメンテナンス用の足場材が落下したものであると判断した。
- 落下点周辺では、作業はしていなかったが、当該エリア含む構内4カ所の排気筒において、直ちに半径33mの範囲を区画・立ち入り規制を行い、安全を確保する対応を取っている。
- 現在、同様の落下リスクが無いが2次部材を中心とした臨時点検を実施すると共に、規制エリア内での安全通路整備等を進めている。

メンテナンス用の足場があった箇所  
(地上約76m)

落下した点検用の足場

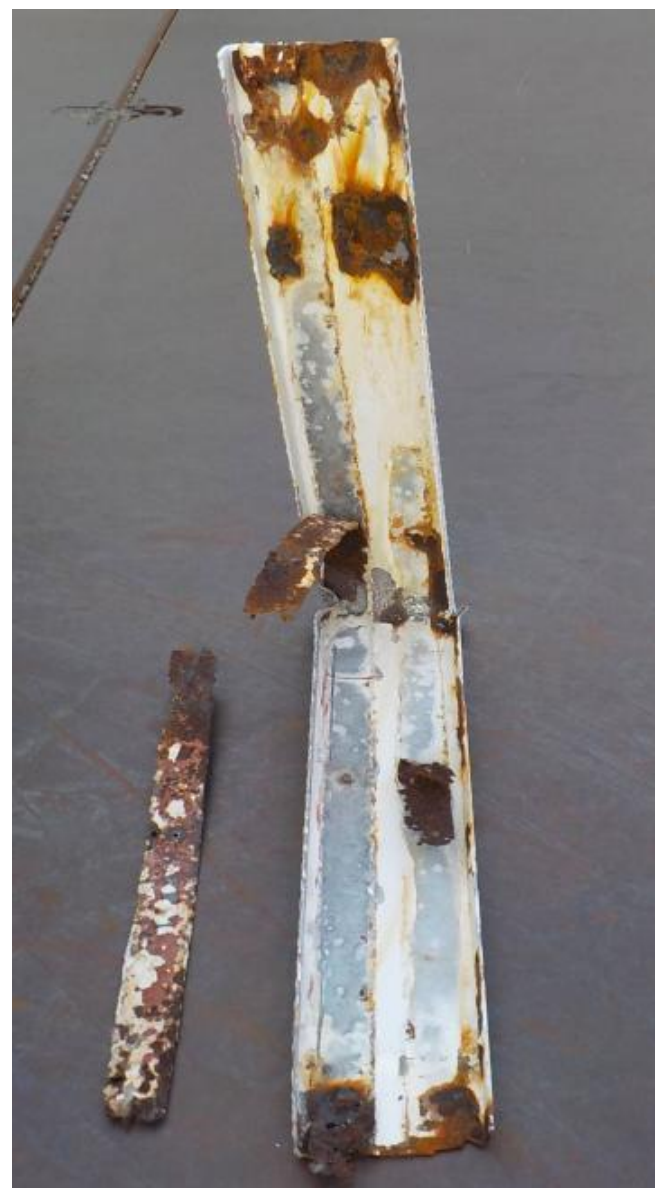
落下した足場

落下した足場の線量：～2.6  $\mu\text{Sv/h}$   
(B G 1.5  $\mu\text{Sv/h}$ を含む)

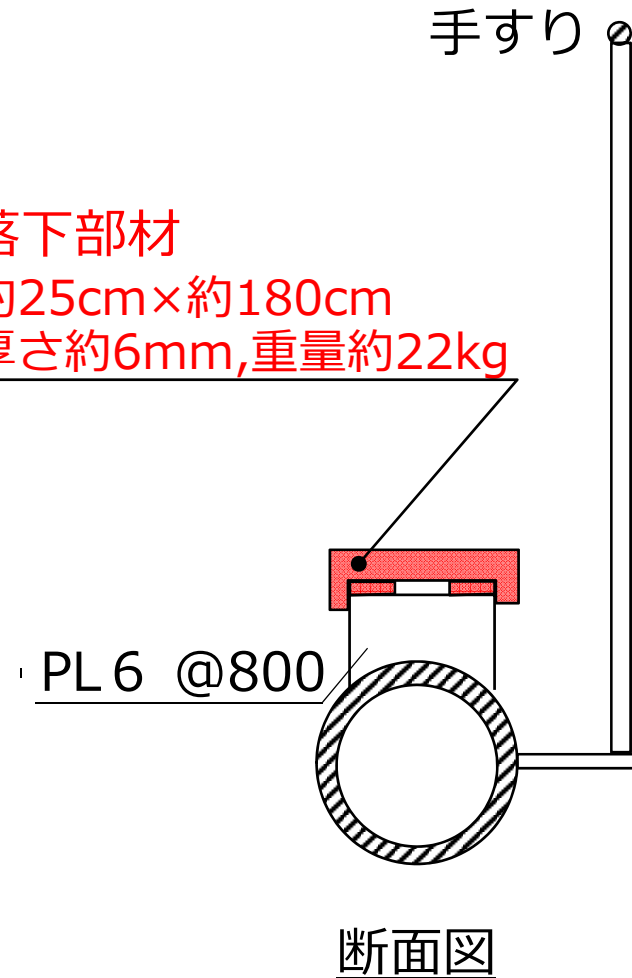
- 3/4号機排気筒は、昭和47年に竣工しているが、今回の落下部材は、昭和63年に改造工事に取り付けられた足場材(一部、竣工時部材含)である。

落下部材  
約25cm×約180cm  
厚さ約6mm,重量約22kg
