3号機 燃料取り出しに向けた進捗状況

- 3号機 燃料取扱設備については、2018年8月の使用前検査中にケーブルの不具合により燃料取扱機（以下、FHM）が停止し使用前検査を中断した。
- 使用前検査中に発生した不具合等を踏まえ、設備の信頼性を万全にすることを目的に以下の対策を実施した。
 - 安全点検（動作確認、設備点検）
 - 品質管理確認
 - 環境対策
 - 予備品の追加購入
- 安全点検の結果、燃料取扱設備の機能・性能に影響を及ぼす事象（14件）を確認し、それぞれについて対策および対策後の検証を完了した。
- その後、ケーブル不具合の対策（ケーブル交換）後の機能確認を実施し、2019年2月14日より燃料取り出し訓練と関連作業、同3月15日より瓦礫撤去訓練を実施している。
- 訓練中に7件の不具合事象を確認している。

3 / 4号機排気筒 落下物対応について

- 2019年1月9日午前11時45分頃、4号機廃棄物処理建屋周辺において、当社社員が鉄板（約25cm×約180cm,厚さ約6mm,重量約22kg）の落下物があることを確認した。
- 現場周辺を確認したところ、3 / 4号機排気筒の地上から高さ約76mにあるメンテナンス用の足場材が落下したものであると判断した。
- 落下点周辺では、作業はしていなかったが、当該エリア含む構内4カ所の排気筒において、直ちに半径33mの範囲を区画・立ち入り規制を行い、安全を確保する対応を取っている。
- 同様の落下リスクが無いか2次部材を中心とした臨時点検を実施すると共に、規制エリア内での安全通路整備等を進めている。(安全通路設置は3月25日に完了)
- 3月8日,15日には3 / 4号機排気筒を対象にドローン調査を実施した。

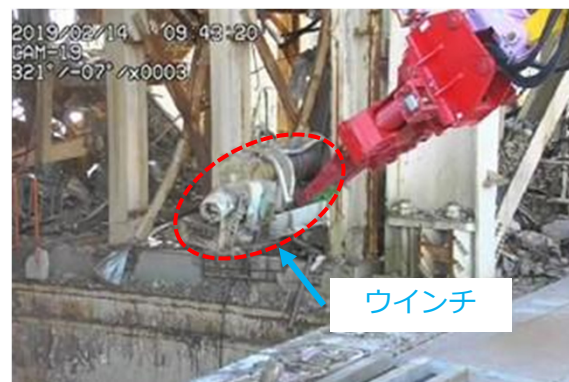
ウィンチ撤去の様子
※ガレキ撤去ツールのペンチを使用

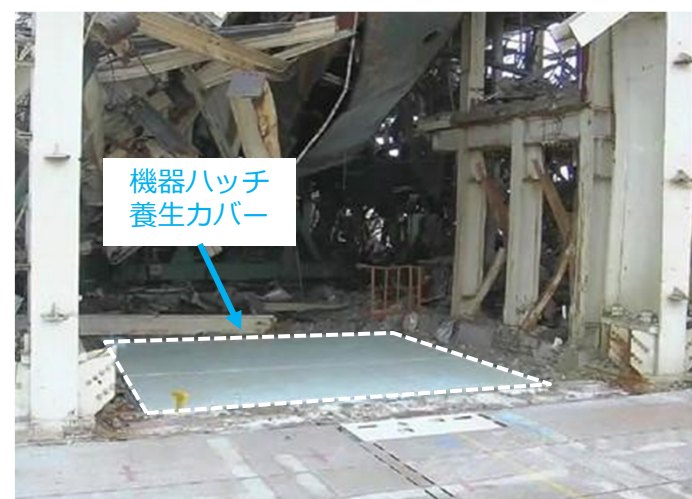
機器ハッチ養生カバー設置後（西作業床より）
