# サイトバンカ建屋流入箇所調査状況並びに 対策の検討状況

2019年4月25日

# 硫化水素検出に伴う溶接型タンクの内面点検結果及び今後のタンク計画について

# タンク建設進捗状況

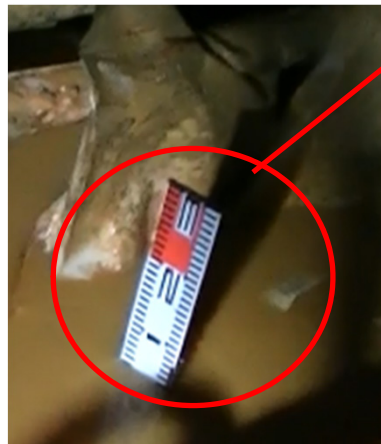
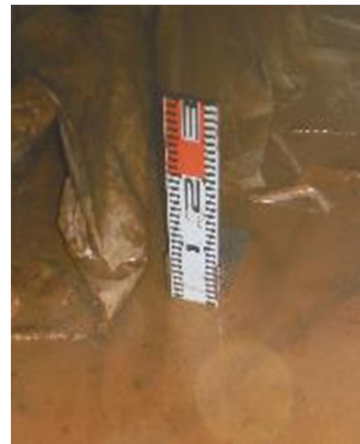
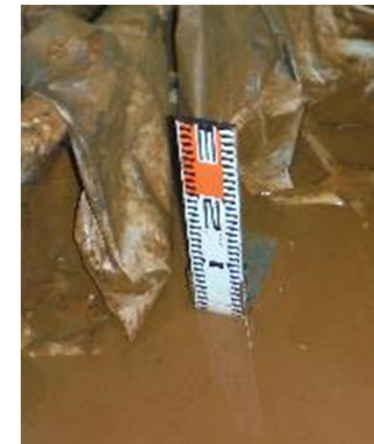
- 残水の水抜を実施し、6時間後の水位変動を確認
  - ・ 水位の上昇及び水の流れがないことから、流入エリアではなく、ファンネルが詰まっているエリアと推定。
    - ※ 1 m<sup>3</sup>/h相当の流入があれば、水位は6時間で約40mm上昇
  - ・ ファンネルは干渉物と堆積したスラッジにより確認できず。

水抜前  
水位：約40mm

水抜後  
水位：約5mm

水抜後6時間後  
水位：約5mm

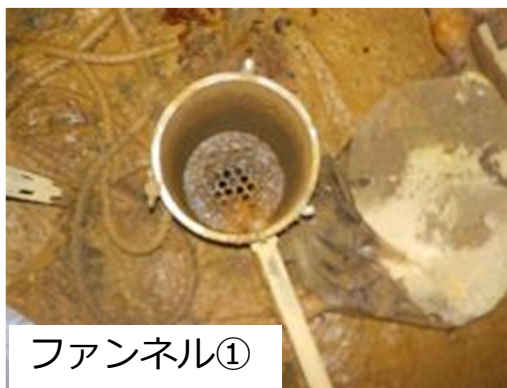
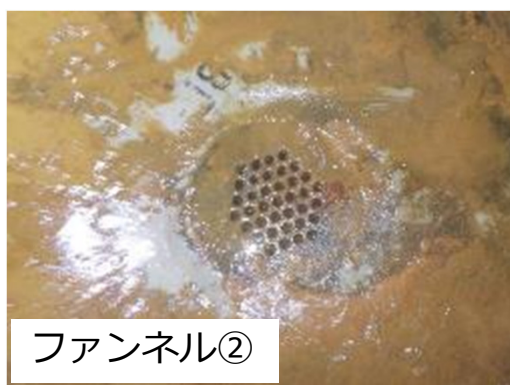
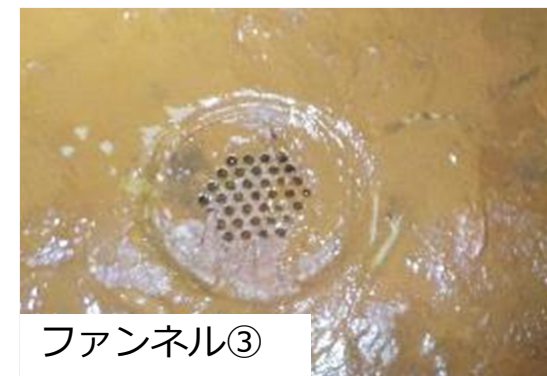
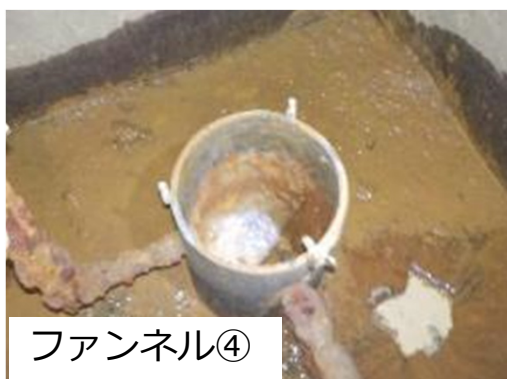
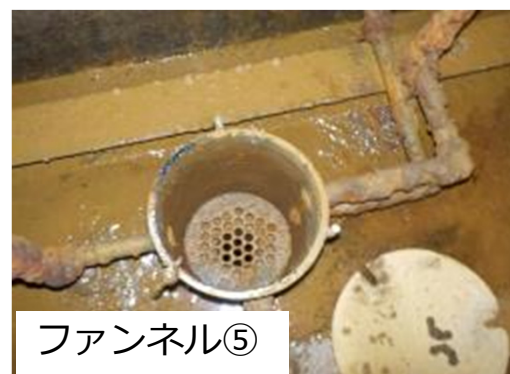
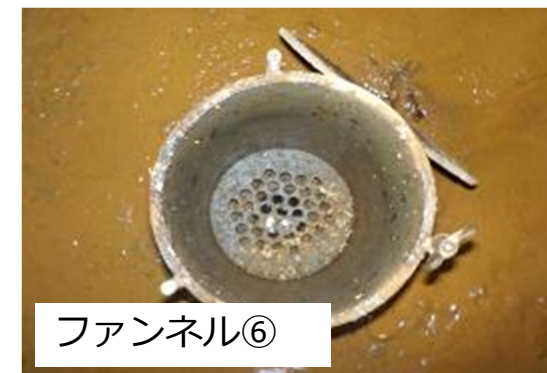
- 当該エリアのファンネル（6箇所）を目視確認
  - ・ ファンネルへの流入がないことを確認。

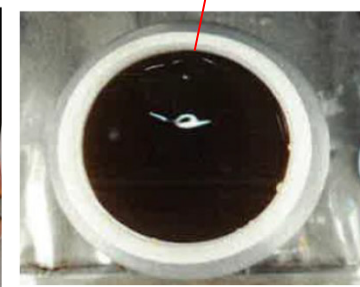
底部のクラッド等の堆積、  
および濁りを確認

2019/2/12採取  
D-C1タンク底部水外観

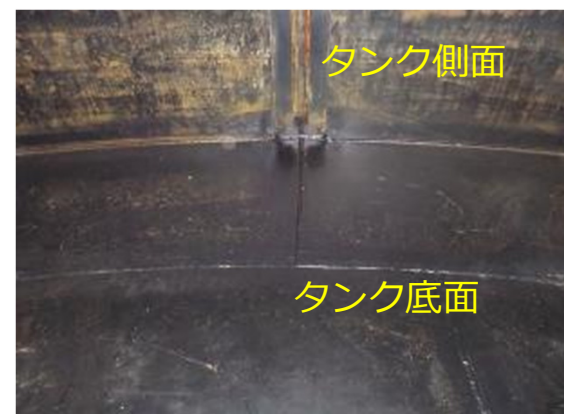
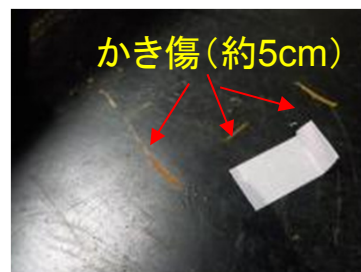
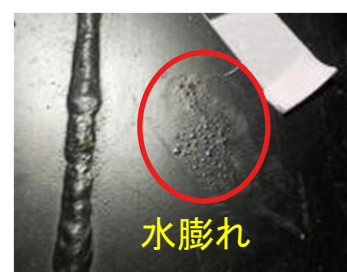
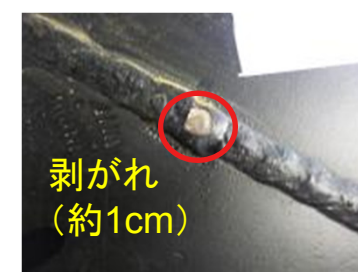
スラッジ回収後

- 昨年12月、溶接型タンク（G3エリア-E1タンク）内部で硫化水素の発生を確認（12/12プレス済）
- 対応状況
  - G3エリアタンクの水質分析結果から、代表タンクとして、浮遊物質濃度が高く、硫酸塩還元細菌が比較的多いG3-E5タンクを選定（次頁参照）
  - G3-E5タンクの水の移送先確保のため、近接するG3-F4タンクの水抜きを実施した（当該タンクでは硫化水素は確認されていない）。
  - G3-F4タンク底部のスラッジを回収した後、内面の目視点検を実施した結果、全体的に塗装は健全であったが、底面部にかき傷、ブリストア（水膨れ）および溶接面の塗装剥がれを確認した。今後、当該箇所の補修塗装を実施する。
  - 3月に、G3-E5タンクの水抜き・内面点検を実施予定
