使用済燃料プール対策 スケジュール

1号機 原子炉建屋
使用済燃料プール周辺小ガレキ撤去の進捗状況
及び崩落屋根撤去作業時のダスト性状把握について

2019/6/27

東京電力ホールディングス株式会社

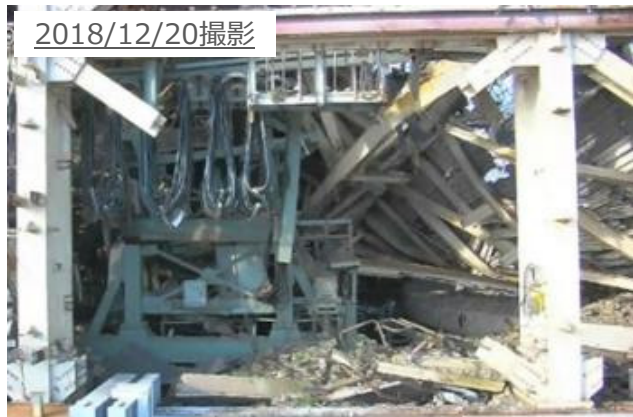
小ガレキ撤去前（SFP東側エリア）

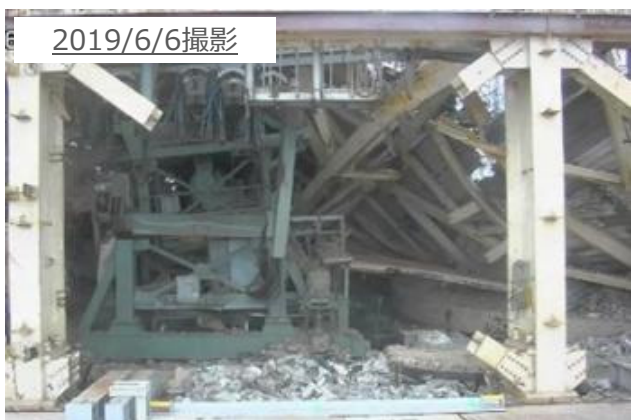
- 2019年3月18日からSFP周辺小ガレキ撤去作業を開始し、東側エリアにおいて、後工程のSFP保護等の作業空間を確保できた。
- 今後、南側エリア作業に移行する他、SFPへ東側から部分的にアクセスが可能となったことから、SFP保護等の計画立案のため、水中カメラを用いたSFP内の干渉物調査等を計画・実施していく。

小ガレキ撤去後（SFP東側エリア）

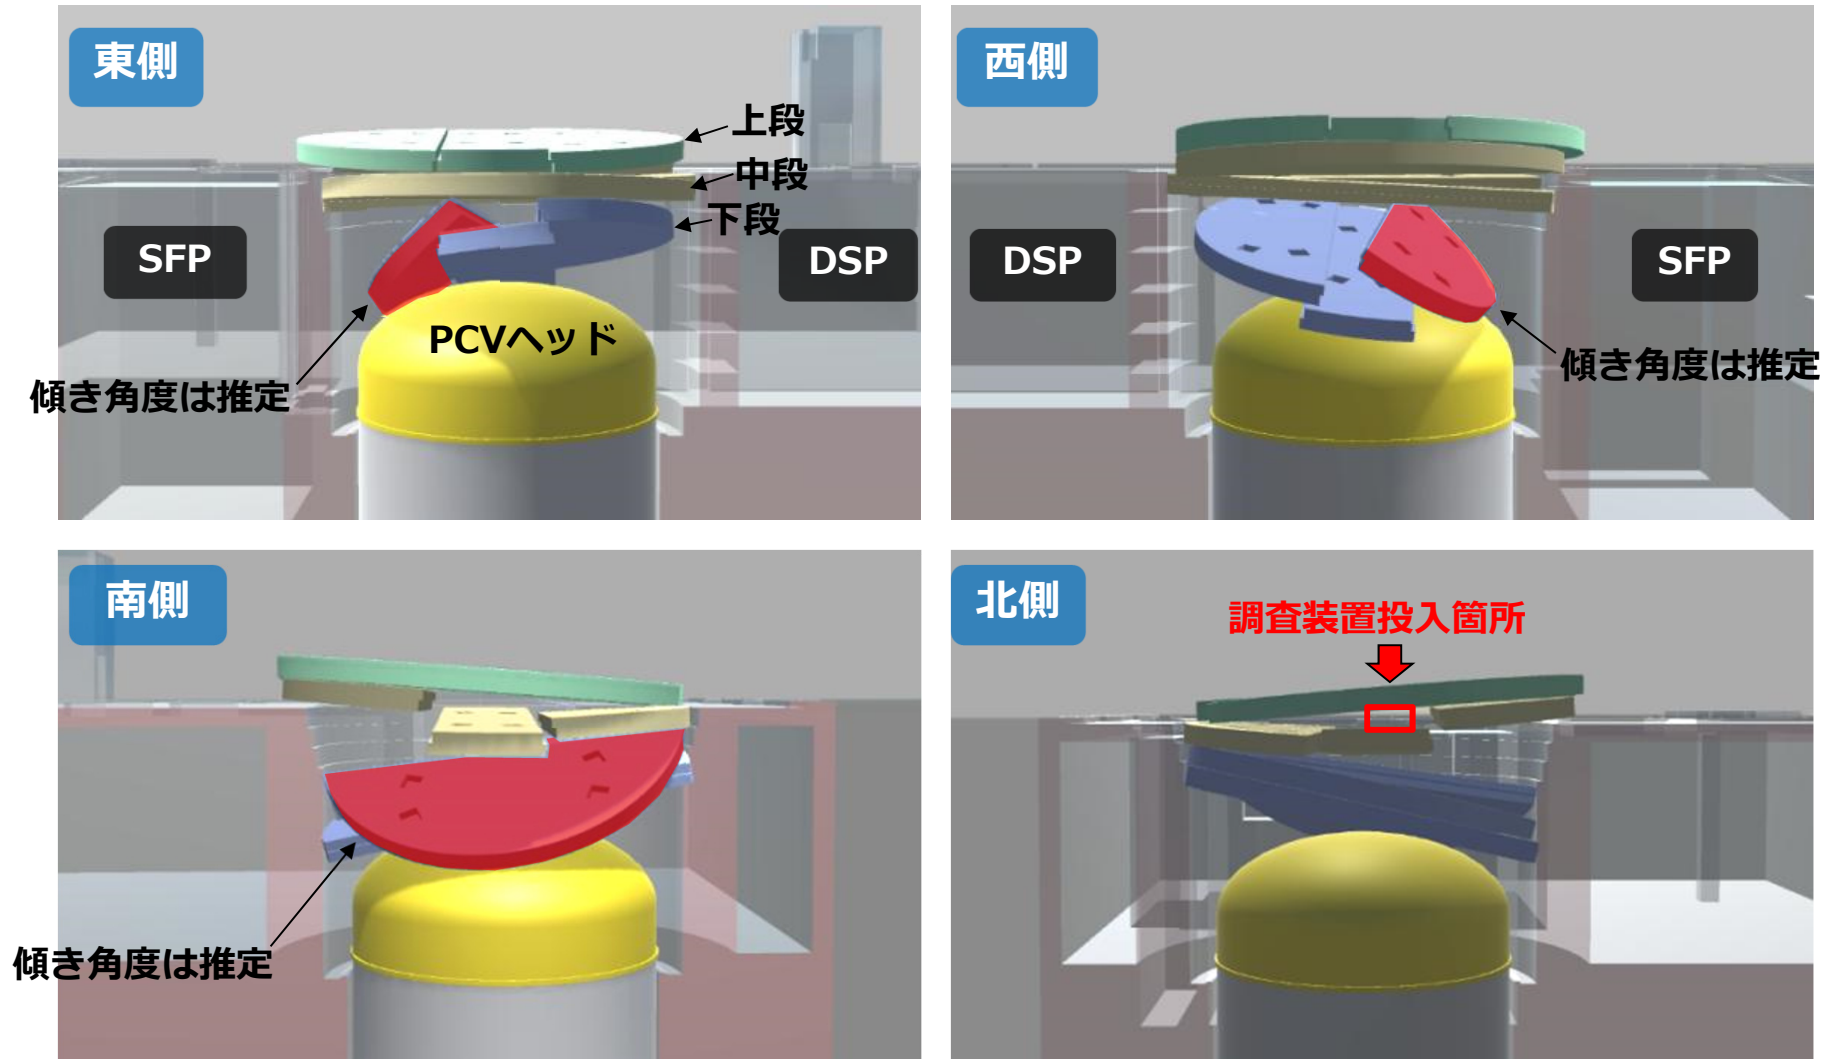
- 1号機のウェルプラグ（以下、プラグ）は、水素爆発の影響により浮き上がりや落下等により正規の位置からズレが生じ、一部がオペレーティングフロア（以下、オペフロ）上に乗り上げていることを確認（2012年10月、2017年2月の調査等）
- 使用済燃料プールからの燃料取り出しに向けて、プラグの扱いについて検討が必要であるが、プラグの保持状態や汚染状況等が分かっていないため、プラグの調査を行うことを計画
- 調査ロボットの投入を予定している開口部周辺のガレキ撤去も進み、調査計画が取纏まったことから、今回調査を行う。
- なお、追加の調査が必要となった場合には、別途、実施することを検討する

■ ウェルプラグ状態図 (調査結果を基にイメージ図を作成)

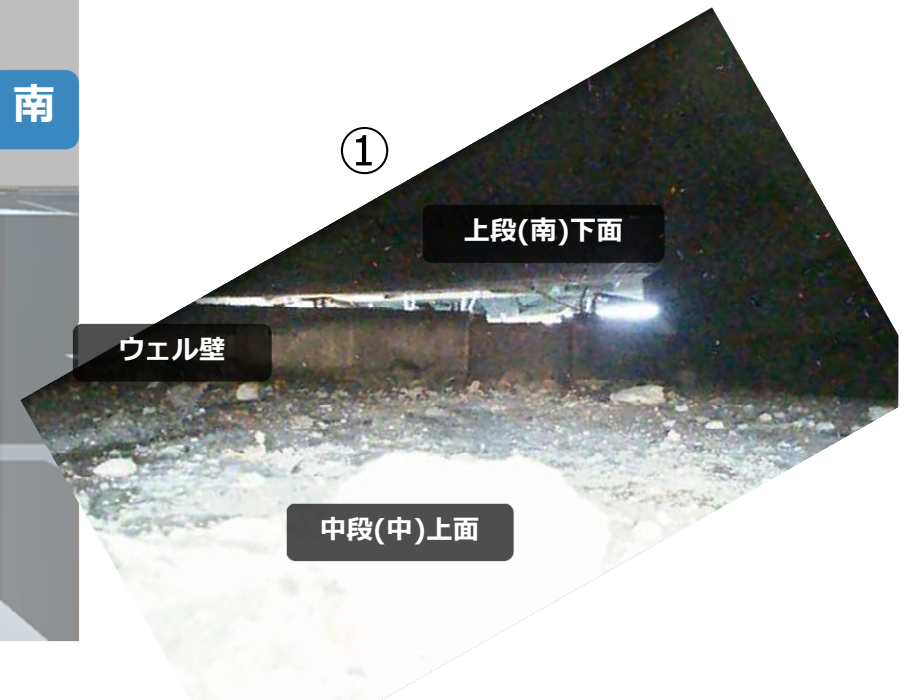
- 目的：調査カメラ（能動スコープ）をウェルプラグがずれて隙間が開いている箇所から内部へ挿入し，ウェルプラグの状態を確認する
- 調査期間：2016年12月～2017年2月
- 調査結果：ウェルプラグ上段／中段に加え，下段も正規の位置からずれていることを確認した。

中段北側より撮影(北⇒南)

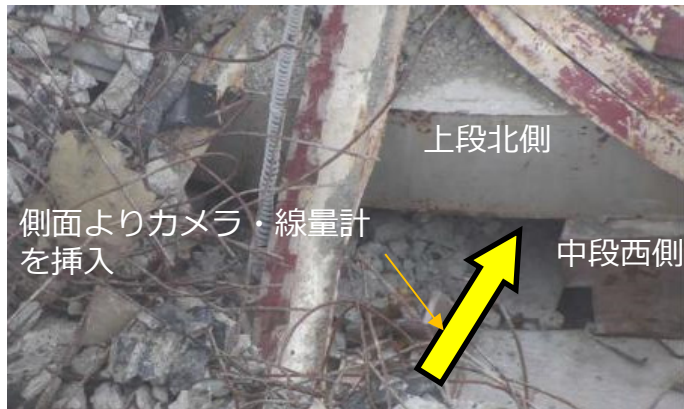
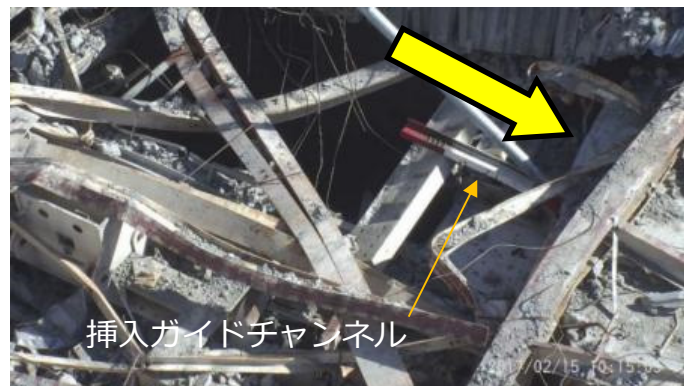
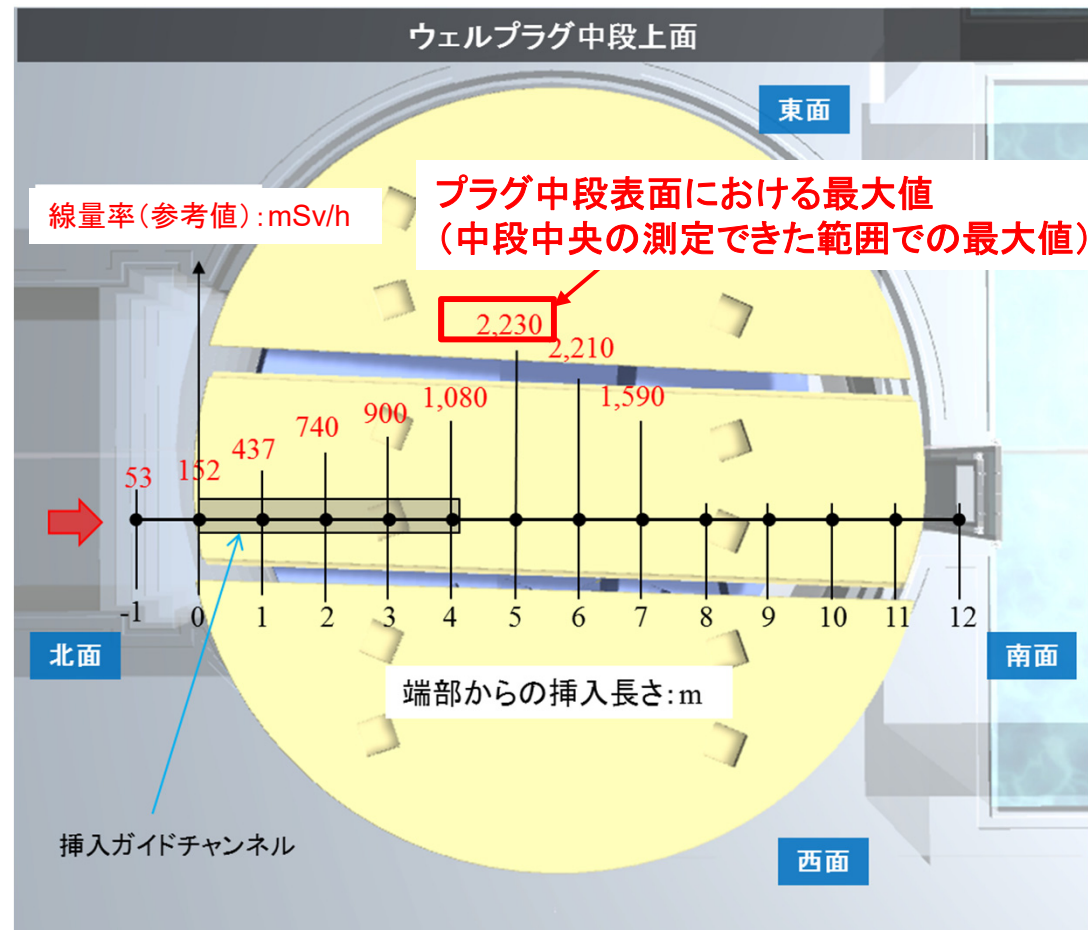
- ウェルプラグ北側開口部より内部へカメラを挿入し、内部状況の調査を実施。
- 線量測定結果は、ウェルプラグの中央部に近づくほど線量率が高くなる傾向。
- なお、線量計を調査装置に取り付けた状態での照射試験を未実施のため、今回得られた線量率は参考値。今後照射試験を実施する。

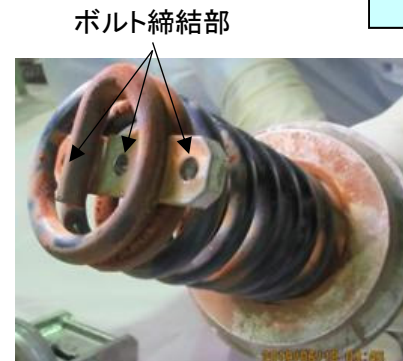
- 6/17 1時頃 3号機使用済燃料プール内ガレキ撤去作業中、マニピュレータで把持するガレキ撤去ツール（熊手）の一部が外れる事象が発生。外れた下部側は空きラック上に倒れ込んだ。燃料への影響は無し
- 現場検証結果
 - ・分離した熊手の上部、下部ともに損傷は無し
 - ・ボルト緩みによる外れと判断
- 今後の予定
 - ・類似のツールを含めボルト緩みの原因を調査し対策を行う
 - ・マニピュレータでのガレキ把持、吸引装置での吸引により作業を継続でき工程への影響は無い

分離したガレキ撤去ツール(熊手)の下部

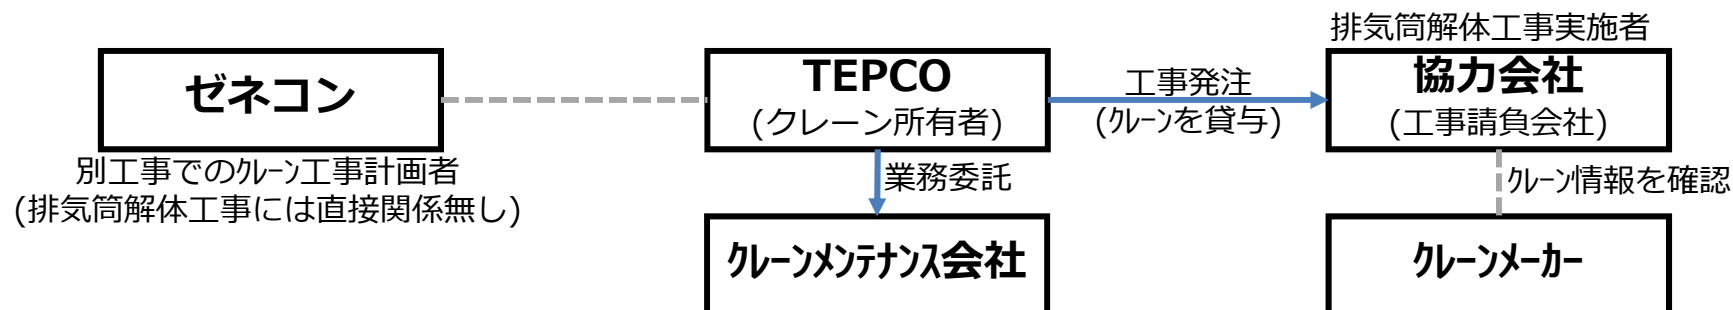
- 本計画の最初の段階で、別工事の計画検討でゼネコンが使用していたクレーン計画図を当社が図面と実機の差異の確認を行わずに、排気筒解体工事を計画検討する協力会社に提示し計画を進めていた。
- 計画の進捗に伴い、協力会社は当社の指示に基づき、最大巻き上げ時ワイヤー長さ※をクレーンメーカーやクレーンメンテ会社に確認してきたが、当社は詳細確認を行わず、結果として、2019年5月11日に計画時の吊り代と実際の吊り代に差異があることを確認した。

年月	誰が	何を
2017.1	TEPCO ⇒協力会社	排気筒解体工事で使用するクレーンは当社からの貸与品であったため、別工事の計画検討でゼネコンが作成した当該クレーン計画図を、当社から協力会社に検討用資料として提示した。 (ゼネコンはメーカーカタログを参考に最大巻き上げ時ワイヤー長さを4.8mで計画)
2017.2	協力会社 ⇒TEPCO	検討結果のうちの一部として、クレーンの吊り代検討資料（ゼネコンの計画値をそのまま採用し、最大巻き上げ時のワイヤー長さは4.8m）を受領。
2018.4	協力会社 ⇒クレーンメーカー	協力会社は解体計画図を示した上で、最大巻き上げ時のワイヤー長さが4.8mで正しいかをクレーンメーカーに問い合わせ、メーカーカタログ通りであれば、概ね現計画通りであることを確認。
2019.4	協力会社 ⇒クレーンメンテ会社	吊り代の裕度を確保するために、実機の最大巻き上げ時ワイヤー長さを口頭にて問い合わせ ⇒クレーンメンテ会社よりリミットスイッチワイヤ長さ4m(実測)とメールで回答
2019.5	協力会社	クレーンメンテ会社からの回答を勘違いして、最大巻き上げ時のワイヤー長さ4mの計画し直した。その後、実際に使用する大型クレーンを使った高さ確認を行い、約3mの差異を確認した。
2019.5	TEPCO	最大巻き上げ時のワイヤー長さを実測したところ、最大巻き上げ時ワイヤー長さが8mと分かった。 (リミットスイッチワイヤーの長さやリミットスイッチウエイト位置がメーカーカタログと異なっていた)

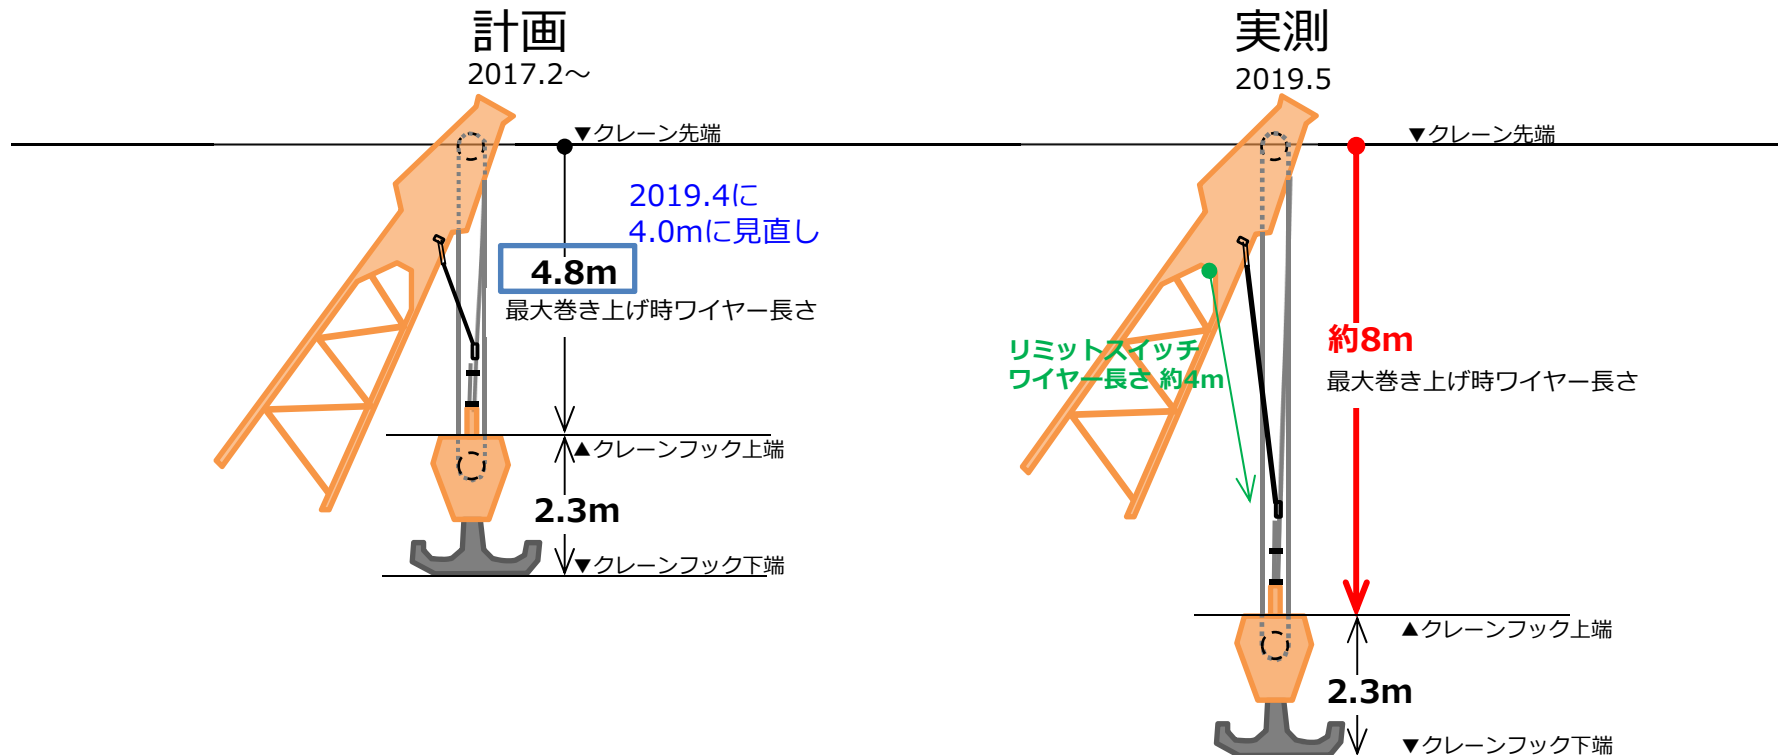
- 最大巻き上げ時のワイヤー長さの計画値の変遷と実測値は以下の通り。(詳細は前頁の時系列を参照)

- 一般的には、協力会社がクレーン計画をした上で、必要なクレーンを調達（リース）してくるが、震災後の1Fでは、重機の汚染により持ち出しが困難になるため、東電が重機の所有者となり、協力会社に貸与している。同様に買い取った重機は多数あり、買い取った時点での仕様とメーカーカタログ※との差異があるものも存在するので、実機を確認した上で計画することが福島第一では必要となる。
- 今回の計画と実測に差異が生じた要因として、「クレーン計画図の確認不足」と「クレーンの安全装置に関わる知識の不足」が考えられる。

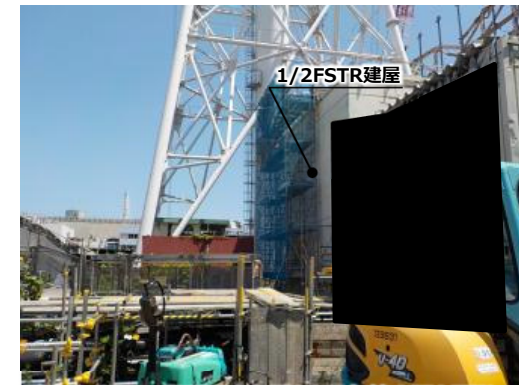
写真① クレーン設置予定位置から排気筒方面を撮影
(SGTS配管は1/2FSTR建屋の陰になり隠れている)

- クレーンを排気筒に近づける必要があるが、クレーンを配置する位置及び路盤整備工事を
行うエリアの雰囲気線量は、これまで計画してきたエリアの雰囲気線量と概ね同等のエリア
となる。
- ただし、より排気筒に近いエリアは、高線量のSGTS配管があり雰囲気線量が高くなる傾
向を確認しており、当該エリアに近づかないように区画を設けるなどの対策を行う。

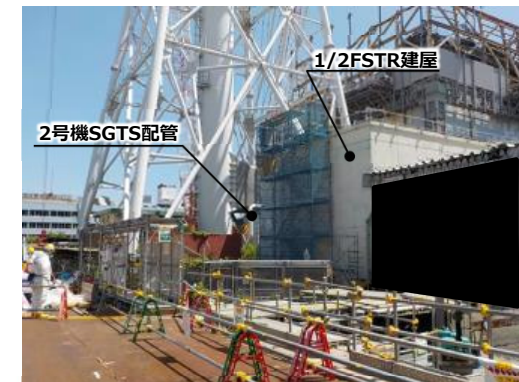
写真② クレーン設置予定場所の西側道路から排気筒方面を撮影
(SGTS配管がわずかに視認できるが雰囲気線量は変わらない)

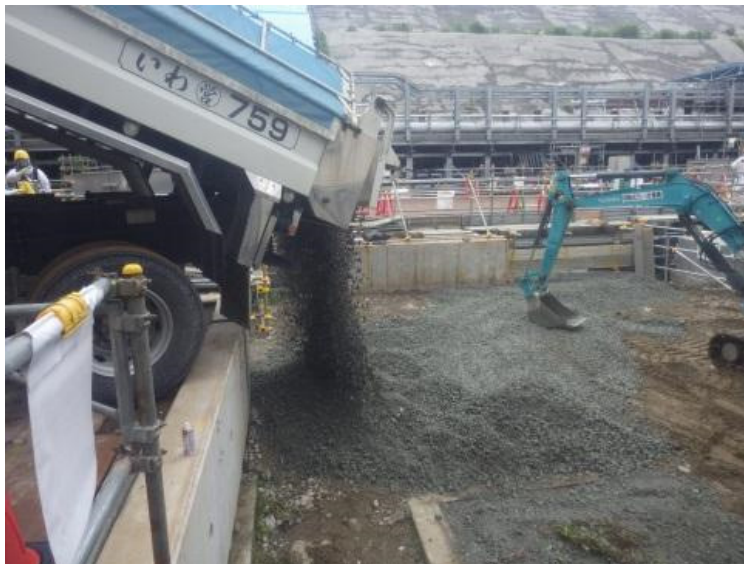
路盤整備状況（碎石搬入）撮影日：6/11

- 6月5日から路盤整備に着手しており、現在は碎石を搬入し整地を行っている。

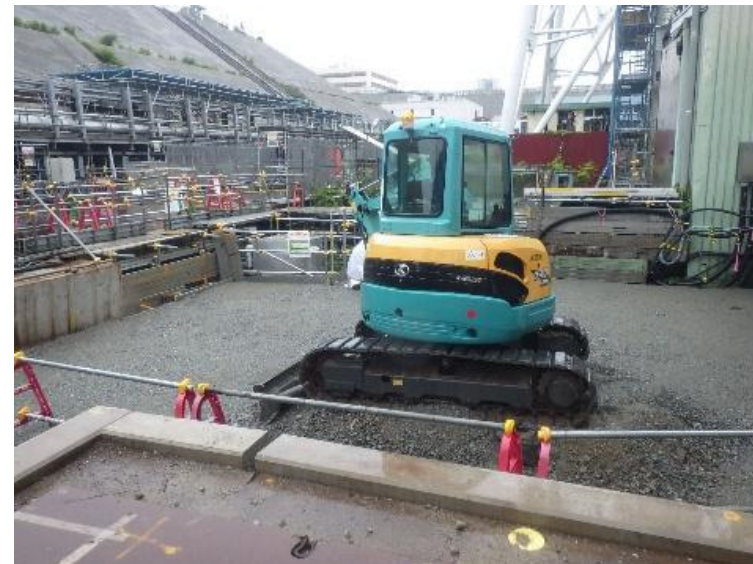
路盤整備状況（整地）撮影日：6/15

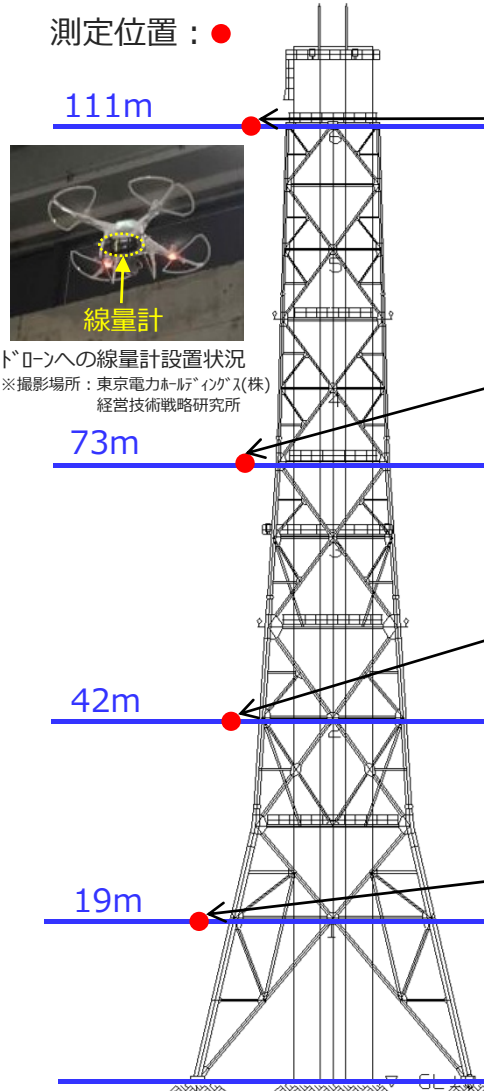
ドローンへの線量計設置状況
※撮影場所：東京電力ホールディングス(株)
経営技術戦略研究所
