使用済燃料プール対策 スケジュール

3号機 燃料取り出しの進捗状況と今後の対応

2019年7月25日

東京電力ホールディングス株式会社

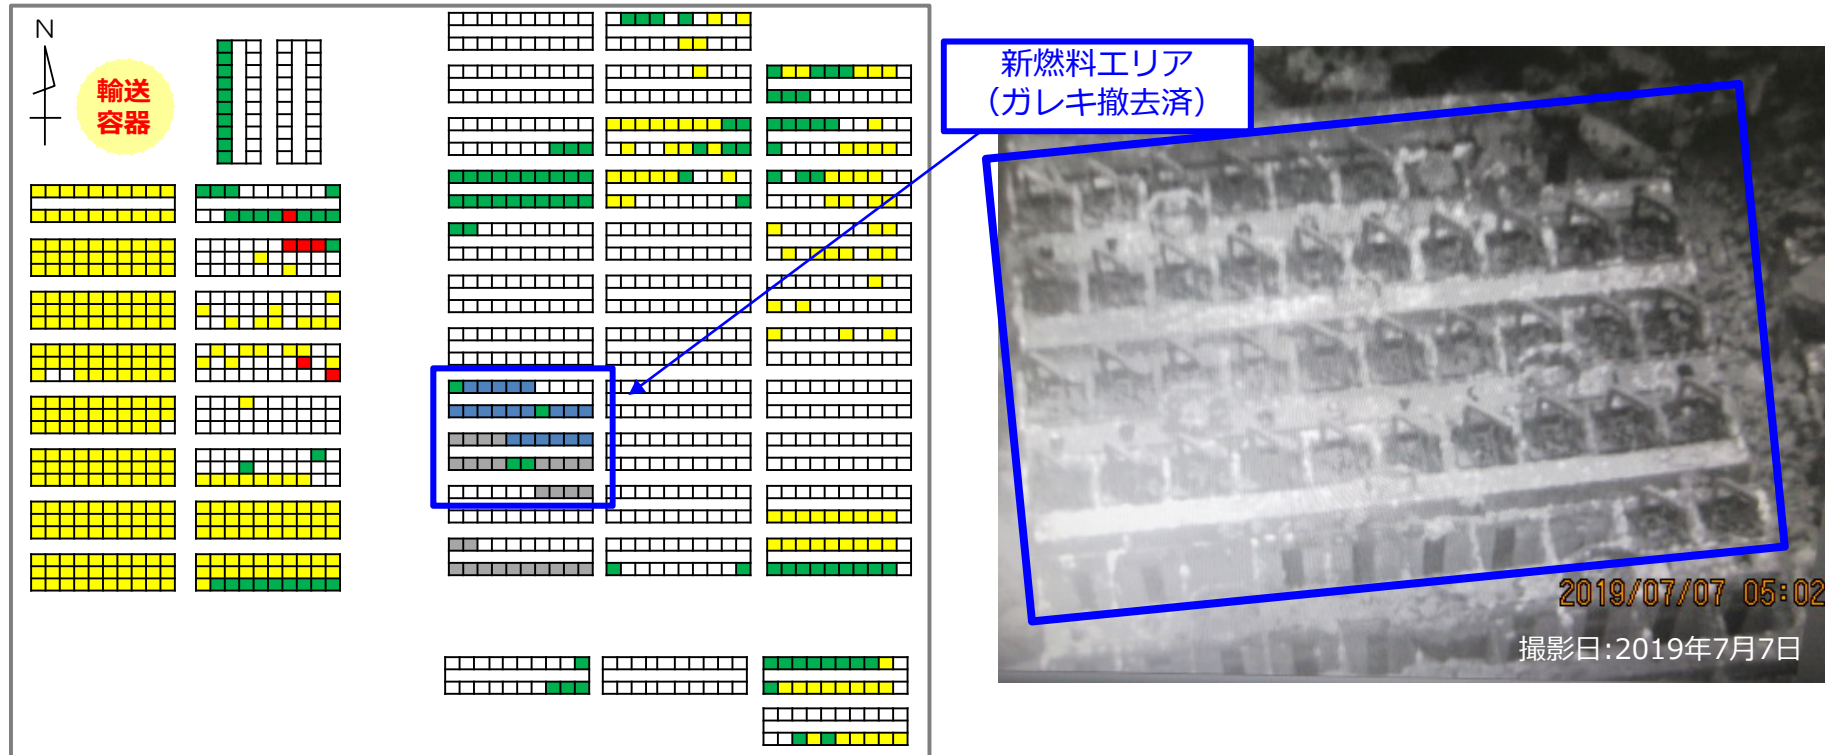
2019年7月21日時点

- : 取出済 **【28体】**
- : 健全性確認済（合格） **【20体】**
（新燃料エリアの健全性確認を実施していない4体はガレキが若干残っているためガレキ撤去後に健全性確認実施）
- : これまでにハンドル上部確認（明らかな変形は無し） **【115体】**
- : 2015年12月SFP調査にて明らかなハンドル変形を確認 **【6体】**
- : ハンドル未確認 **【397体】**

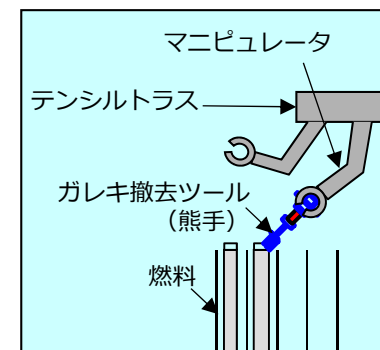
発生時の作業状況

6月17日 1時頃 ガレキ撤去作業中、マニピュレータで把持した熊手型ガレキ撤去ツール（以下、熊手という）の一部が外れ、外れた下部側が空きラック上に倒れ込んだ。

- 熊手の上部と下部を接続するボルト3本が外れていた。
- 熊手の下部は、スプリング破損等の異常はなかった
- 熊手の上部は、ねじ山の潰れ等の異常はなかった
- ボルトには緩み止め剤を塗布していたが、必要に応じて取り外しができるように、緩み止めの強度が中程度のものを使用していた
- 熊手の使用前に外観点検を行っていたが、ボルトの締結状態を確認する手順ではなかった。

- 熊手使用時のスプリングの振動に伴い、ボルトが徐々に緩んだが、ガレキ撤去作業中に気づかず、ボルトの外れに至ったと推定した

- 折座金を使用し、ボルト緩みを抑制した。
- 永久固定用の高強度緩み止め剤を使用して、ボルト緩みを防止した。
- ガレキ撤去作業期間中も定期的にボルトの締結状態を確認することを手順書に反映した。

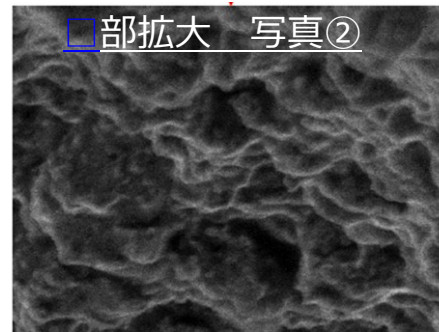
拡大図(2000倍) 10μm

- 7月18日に破損部位を取り外し、原因調査中（詳細は次頁参照）
破面観察の結果（一部）
⇒疲労破壊に特徴的なラチェット状の段差を確認した。
引き続き継手の破面観察（SEM）を行い、原因を追究する。

- ✓ 下流側継手部 (SEM観察)
 - ・おおむね平坦で無特徴な破面の様相であった。(写真①)
 - ・一部にディンプル状の模様を確認した。(写真②)

- 7月24日から開始している設備点検期間中に当該箇所を修理する。
また、FHM及びクレーンの類似箇所については、原因調査結果に基づき対策を行う。

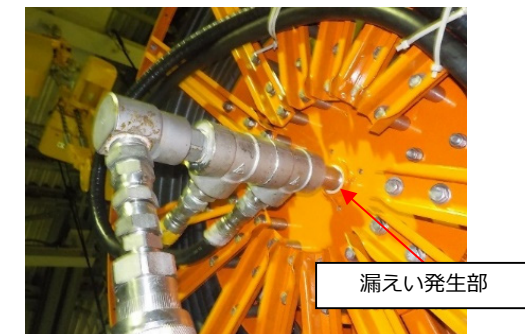
リール部

- 7月21日1時頃、クレーンの補巻にてガレキ撤去作業中、協力企業作業員が補巻先端部へ繋がるホースのリール部から作動流体（水グリコール）の滴下を確認した。当該箇所は以前（同年6月2日）に滲みを確認しており、作動流体用の水槽水位、系統圧力に異常がないことを確認し、養生及び監視強化※を実施したうえで、作業を進めていた。
※水位、圧力、床面への滴下有無確認
今回、水位、圧力に有意な異常は認められていないが、漏えい量の増加が認められたため、念のため作業を中断した。
- 漏えいした作動流体はSFP内へ流入したが、水槽の水位に有意な低下が認められていないことから、漏えい量は少量であると判断している。
- なお、今回の漏えい箇所は、7月17日の発生事象（燃料取扱機（FHM）からの作動流体の漏えい）とは異なる。

- 7月24日から開始している設備点検期間中に詳細確認を行い、当該箇所を修理予定。また、類似箇所の確認を行い、必要に応じて対策を行う。

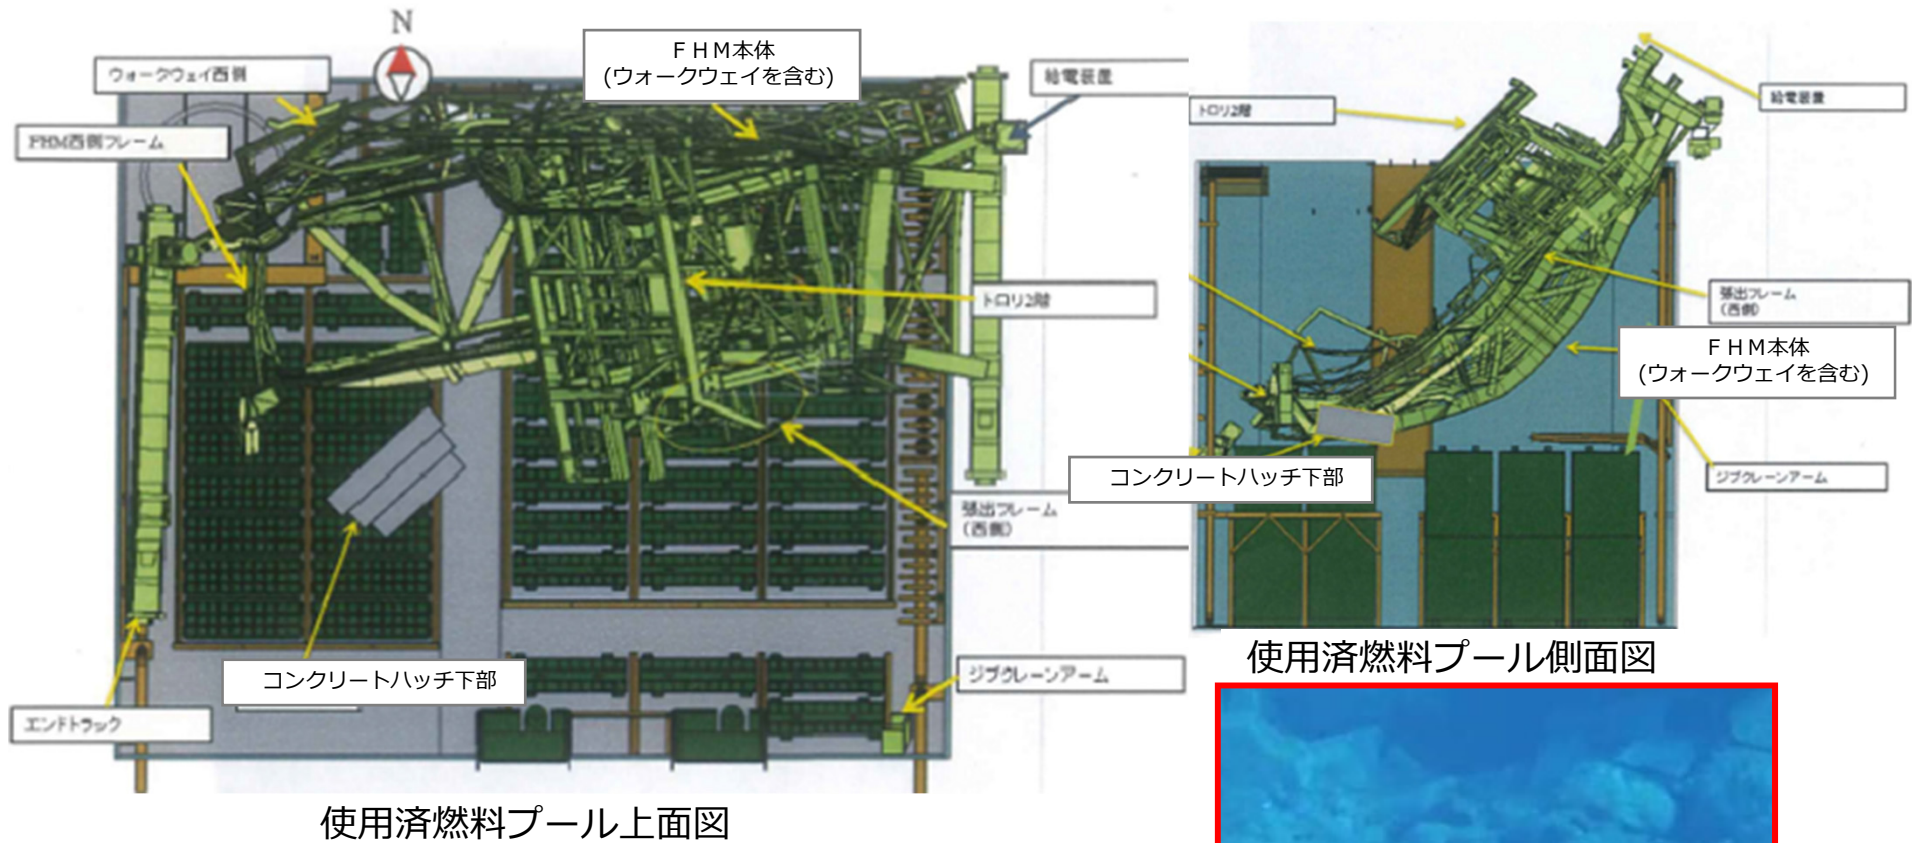
【参考】落下した既設FHM, コンクリートハッチの状況

これまでに実施した使用済燃料プール内調査やガレキ撤去時に、落下したFHM下部、コンクリートハッチ下部でハンドル部が変形した燃料が6体確認されている
