放射性廃棄物処理・処分 スケジュール

福島第一原子力発電所
雑固体廃棄物焼却設備からの水漏れについて
(原因／対策および今後の計画)

2019年7月25日

東京電力ホールディングス株式会社

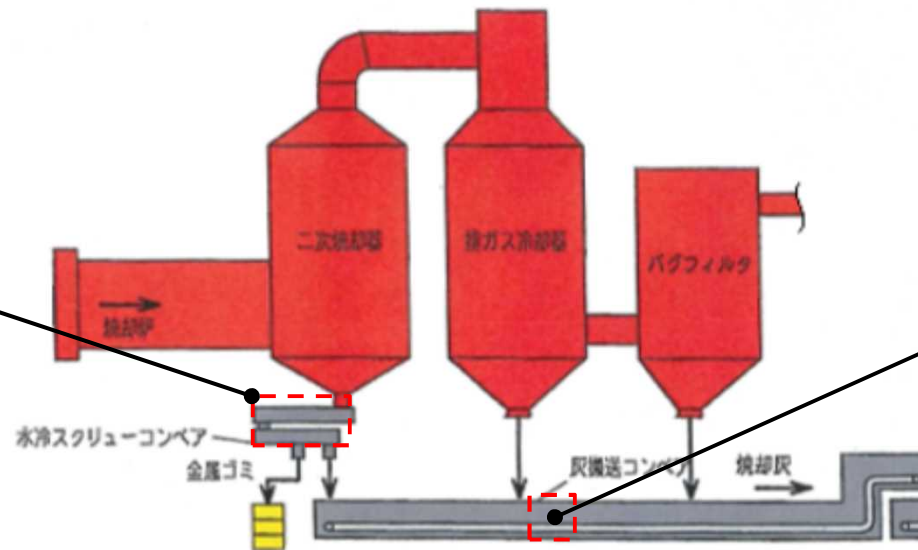
- ✓ 内部調査では水冷スクリーコンベア内において、残水、漏えいした形跡、焼却灰の湿潤や機器の損傷は確認されなかった。
- ✓ 水冷スクリーコンベアの内壁には機器冷却水が通水されているが、機器冷却水の系統圧力の低下がみられなかった。その後、系統圧を確保・漏えい確認を実施し、異常のないことを確認したため、水冷スクリーコンベアから機器冷却水が流入した可能性はないと考える。

灰搬送コンベア内残水
