5 / 6号機 サブドレン設備の復旧について

2019年7月25日
東京電力ホールディングス株式会社

福島第一原子力発電所
5号機 非常用ディーゼル発電機（5B）
動弁注油タンク液位上昇事象について

2019年7月25日

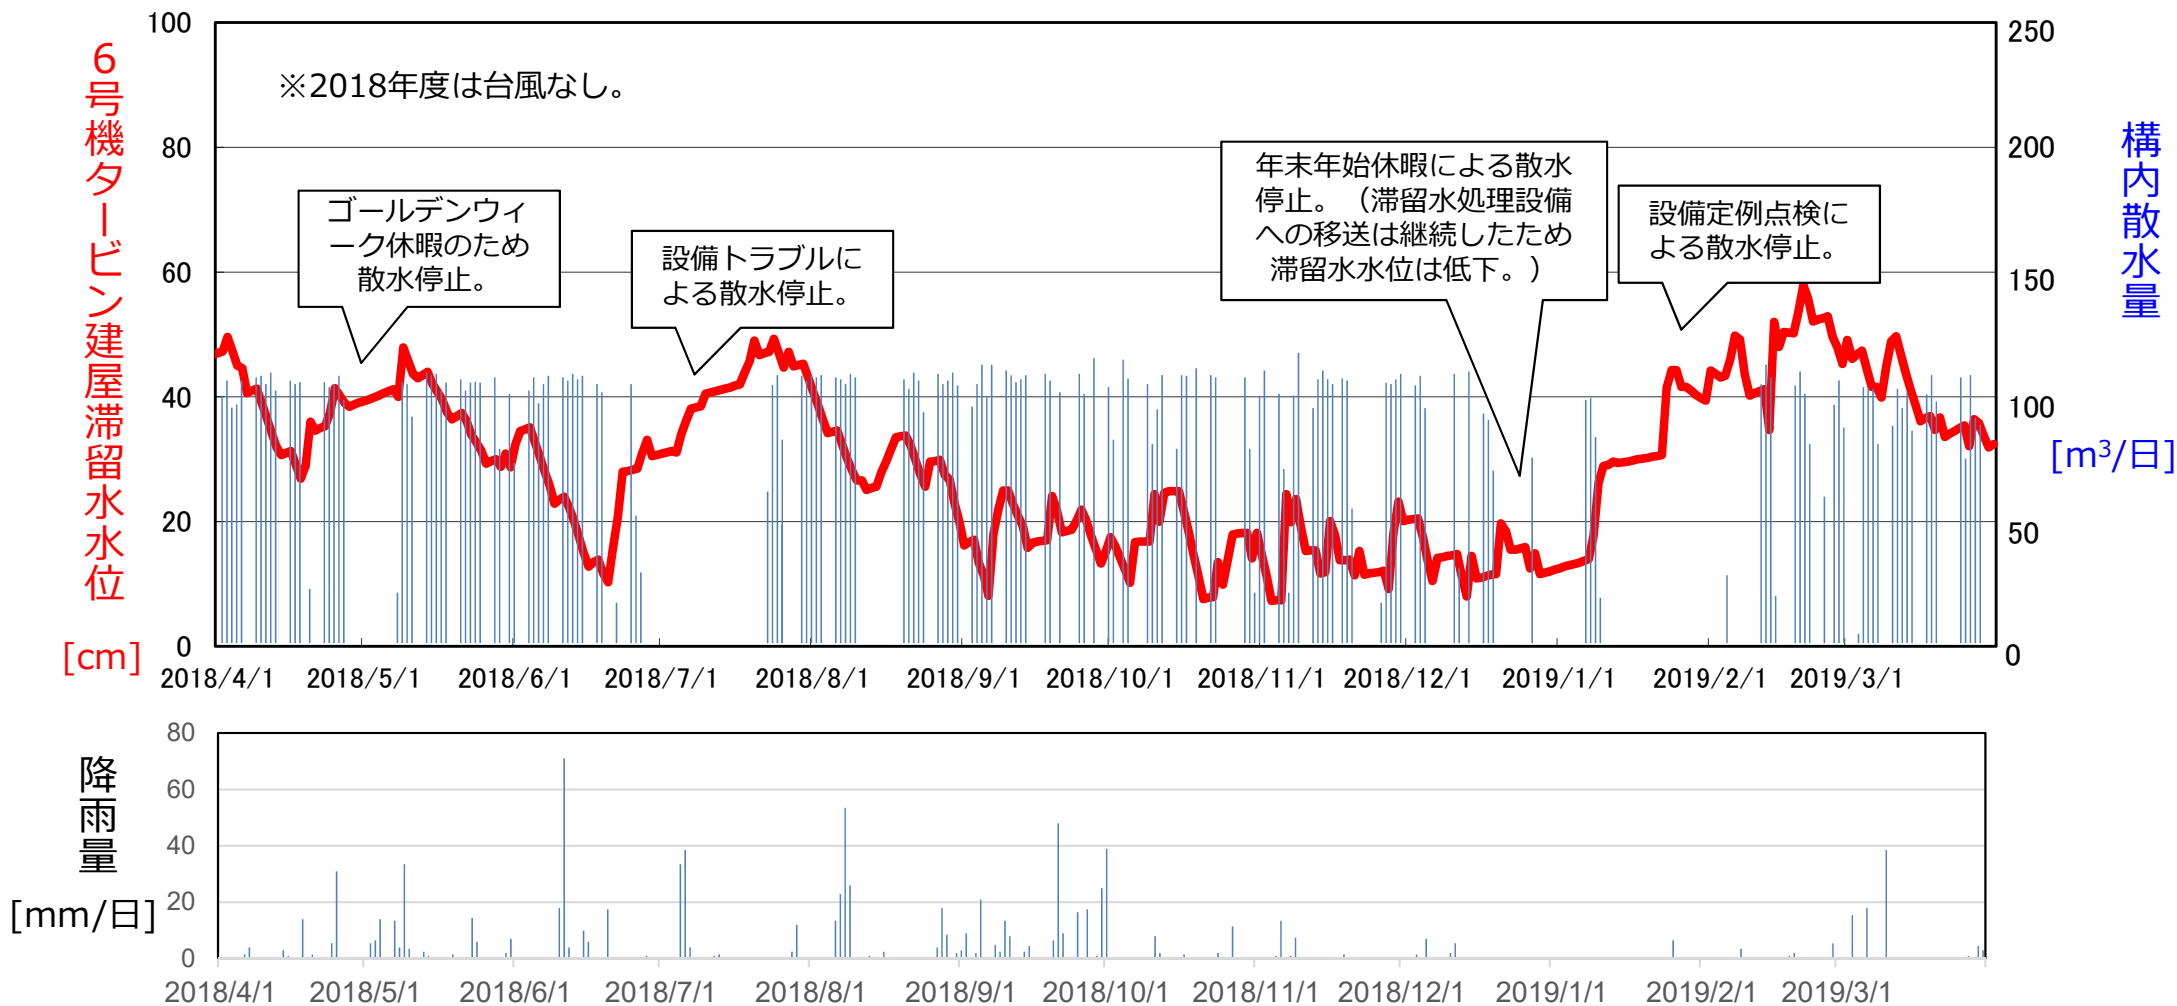
6号機タービン建屋滞留水水位について

- ✓ 現状、定期的に構内散水を実施し、建屋滞留水を一定のレベル以下で管理できている状況。
- ✓ 一方で、台風等による豪雨時に建屋流入量が急激に増加した場合や滞留水処理設備のトラブルが発生した場合は、使用済燃料プール冷却設備の電気品室が浸水するリスクが顕在化するおそれあり。

※建屋地下床面からの水位。6号機タービン建屋地下に5 / 6号機各建屋滞留水を移送しているため代表として示す。

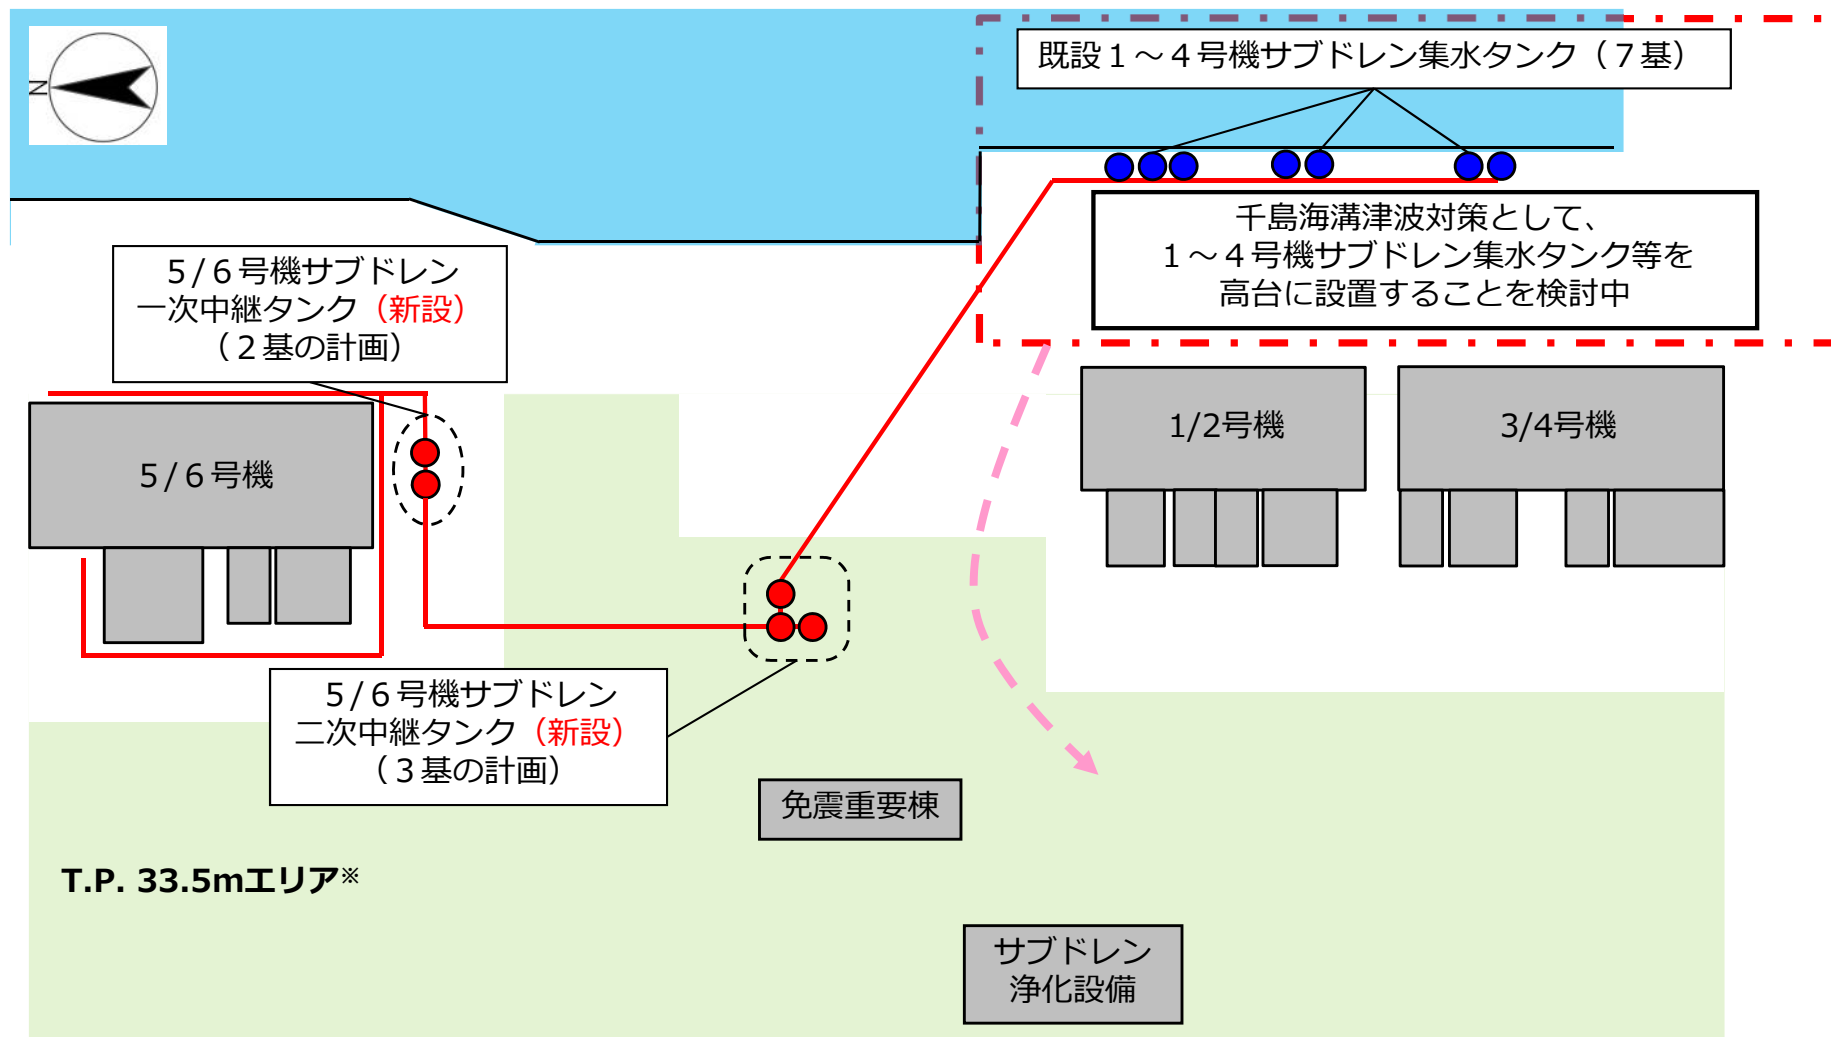
4. 5/6号機サブドレン設備の復旧について（配置案）

— : 5/6号機移送配管（新設）

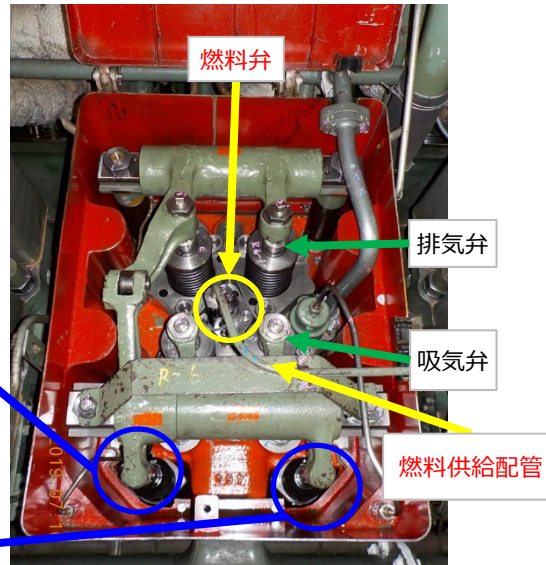
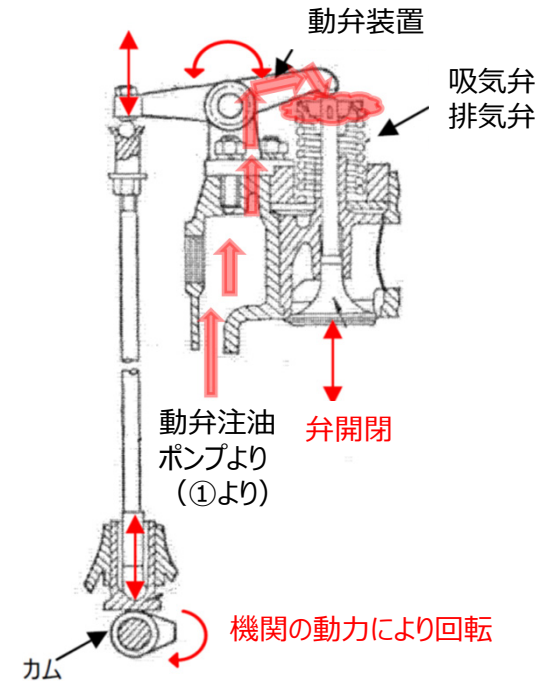
2. 系統概略図

【動弁注油の流れ】
動弁注油タンクから動弁装置へ潤滑油を供給し、シリンダヘッドカバー内の潤滑油戻りドレン孔より動弁注油タンクに戻る。

【燃料油 (軽油) が漏えいし、動弁注油タンクへ流入する可能性】
燃料弁, 燃料供給配管, 燃料弁ドレン配管より燃料油が漏えいし、シリンダヘッドカバー内の潤滑油戻りドレン孔より流入する。

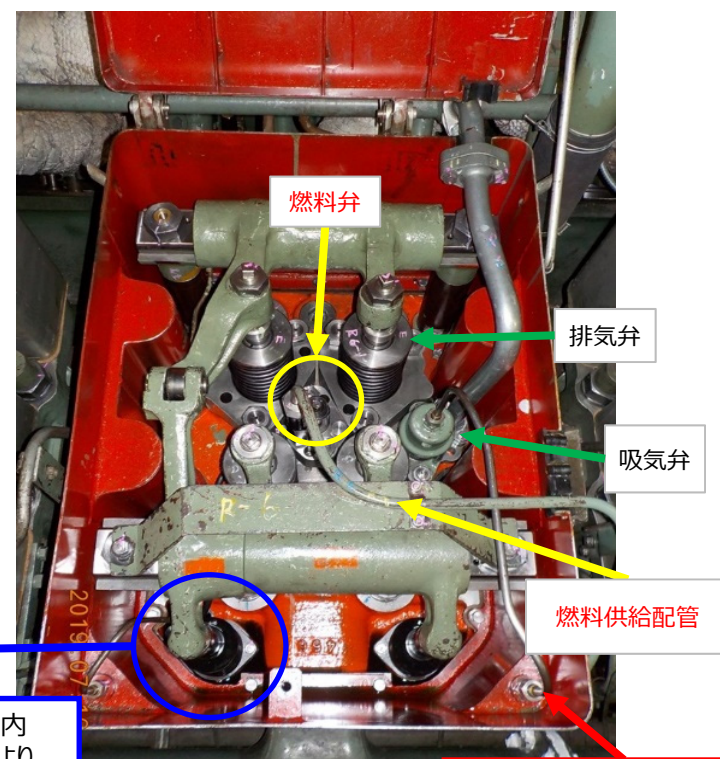
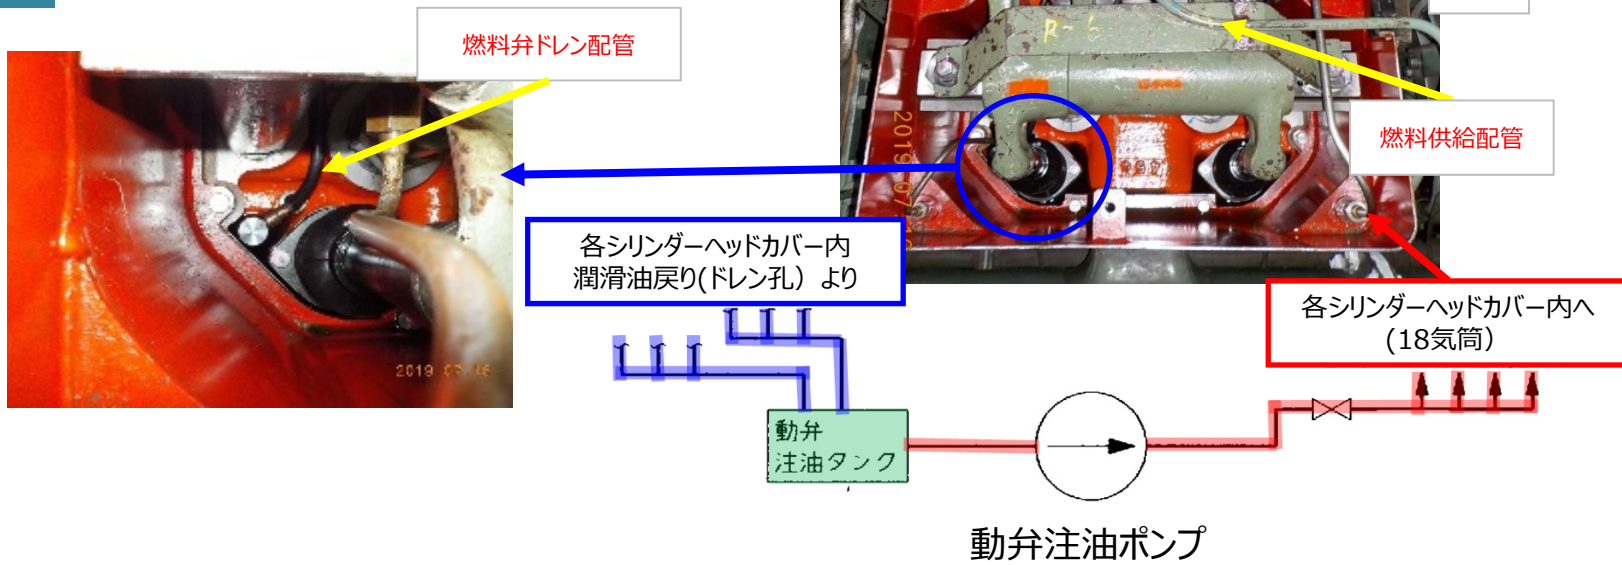
動弁装置

事象発生時の調査
(7月16日)

- 燃料油系統漏えい確認
燃料弁, 燃料供給配管,
燃料弁ドレン配管の各継ぎ手部の
漏えいや外れの無いことを目視（手
鏡）で確認
- 冷却水系統漏えい確認
シリンダーヘッドカバー内に水分が
無いことを確認

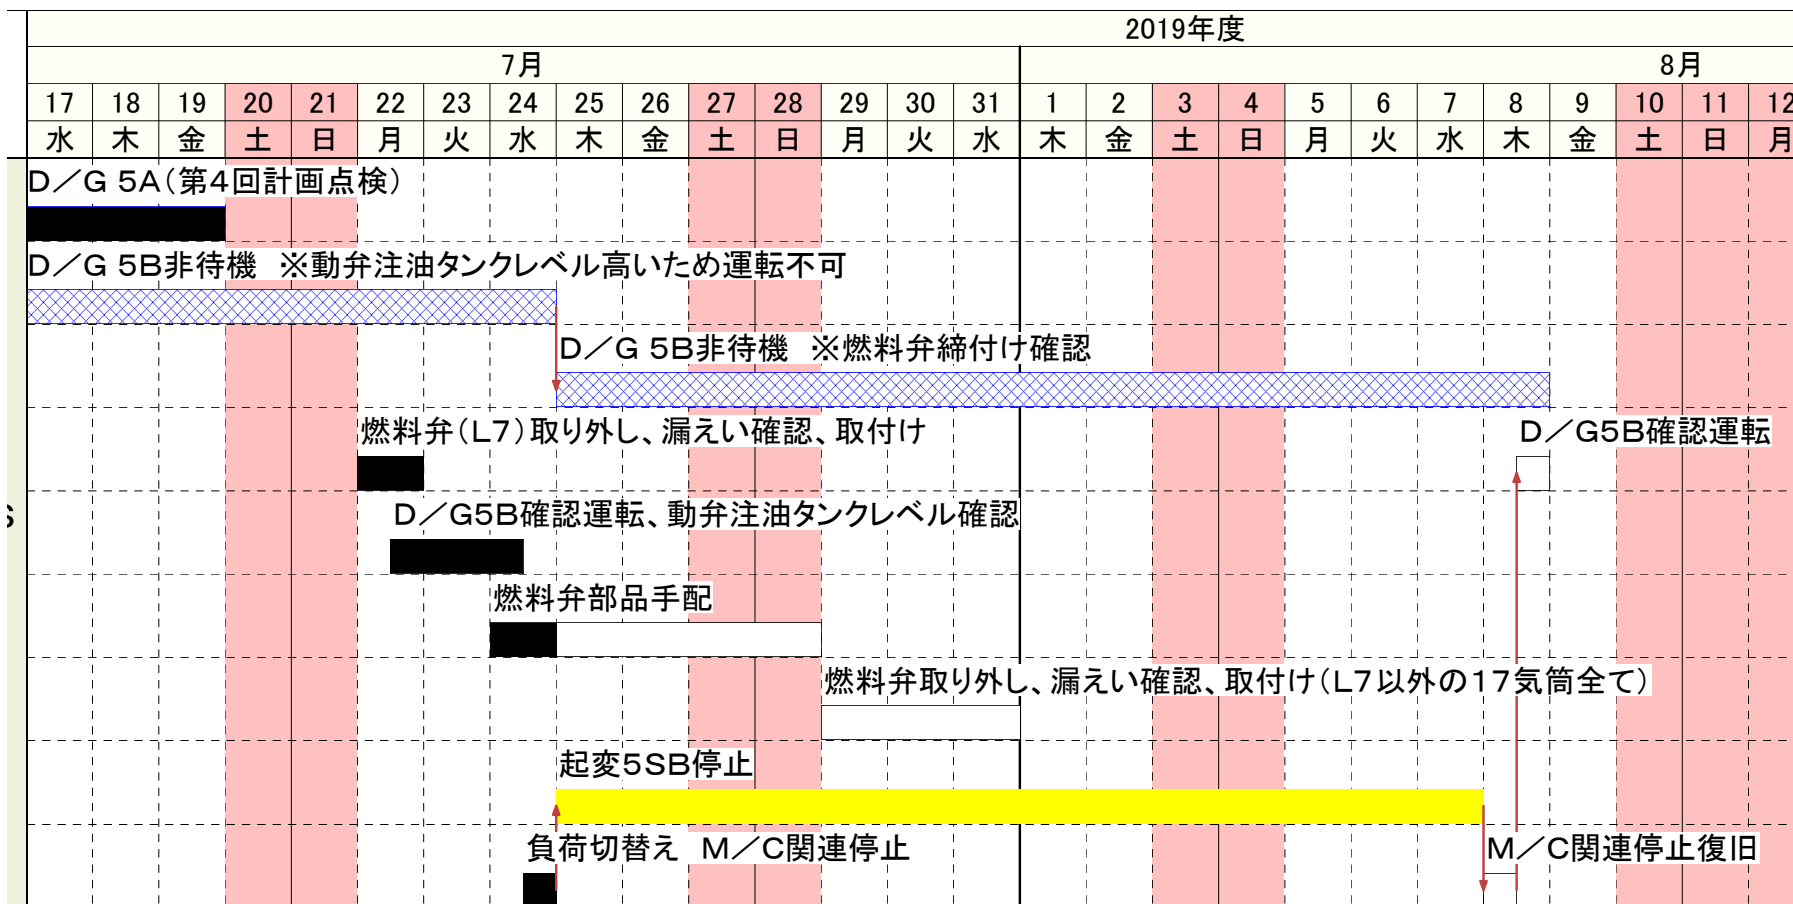
5. 今後の工程

○燃料弁点検後のD/G 5 B 確認運転について
 7月25日から起変5SB停止により、D/G 5 Bの100%負荷確認運転が実施できない状態となるため、確認運転については、起変5SB復旧後の8月8日に実施する。
