サイトバンカ建屋 地下水流入対策

2019年 8月 29日

東京電力ホールディングス株式会社

増設多核種除去設備（増設ALPS）排水サンプル1シンク 下流からの漏えい

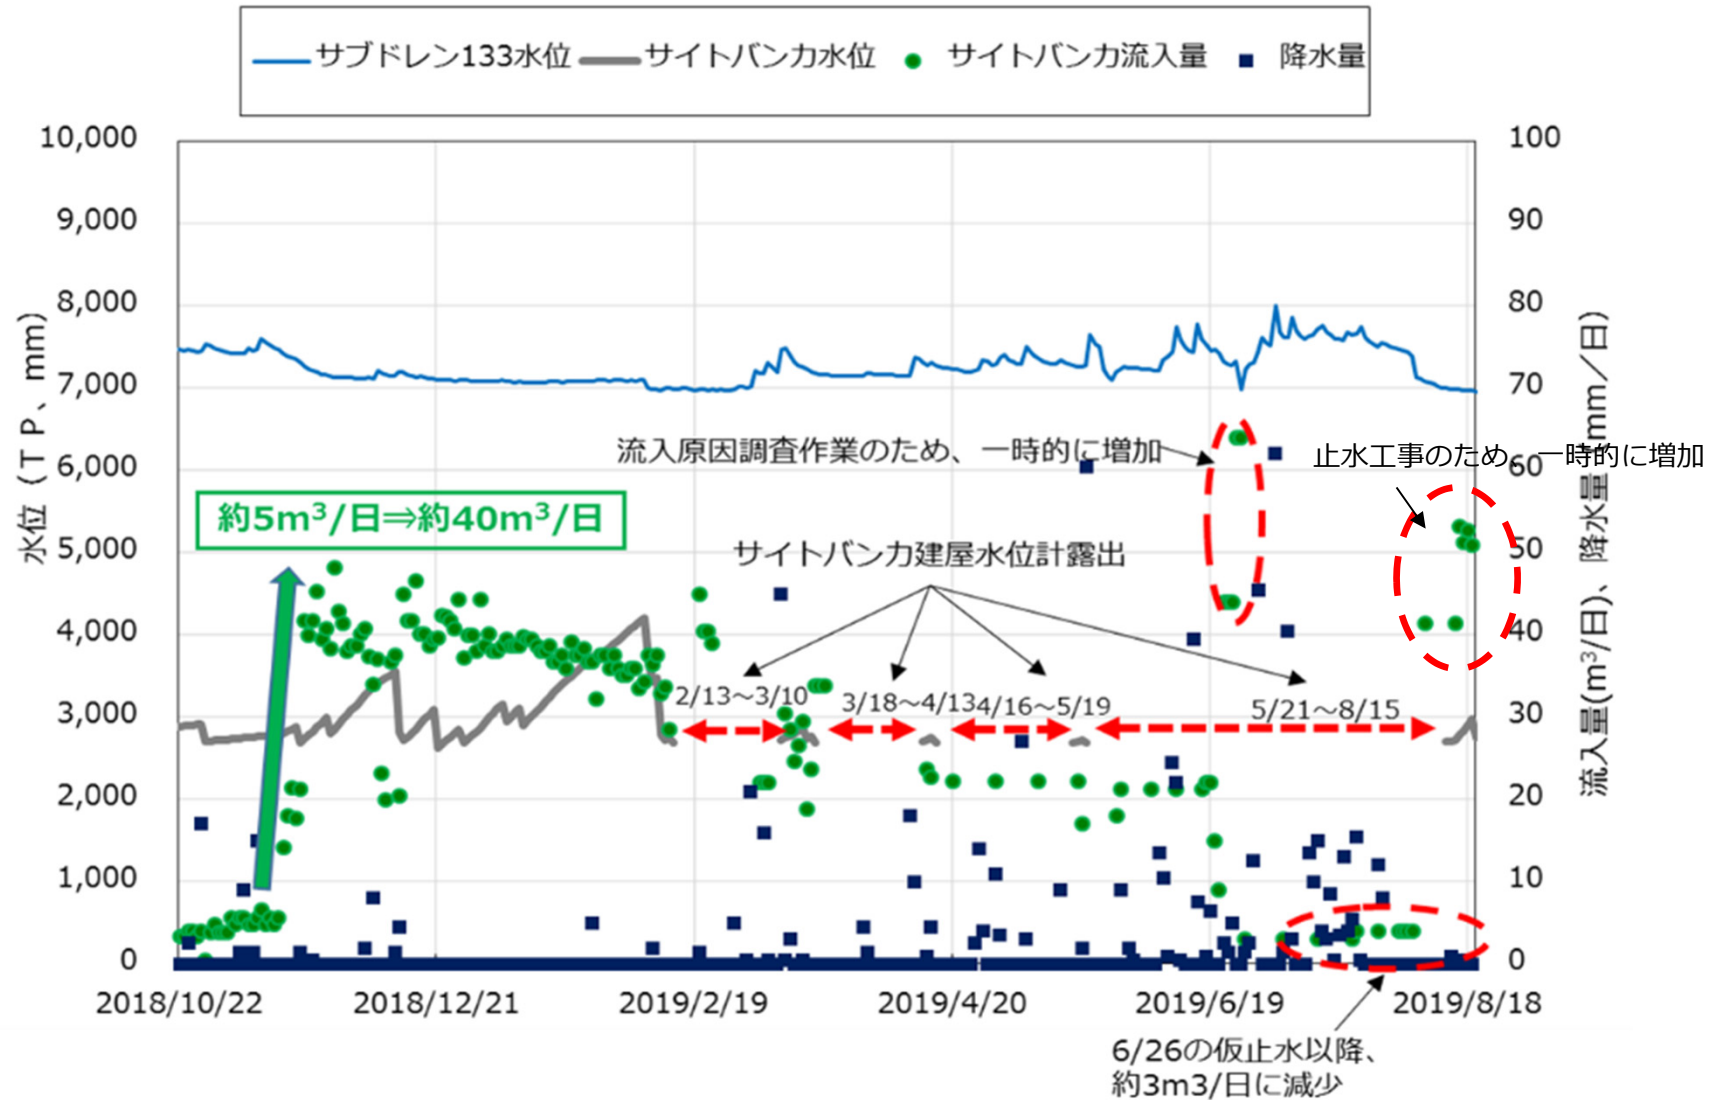
サイトバンカ建屋の流入量

- 陸側遮水壁外の建屋では、これまで0～数m³/日で推移していたが、昨年11月から、サイトバンカ建屋の流入量が5m³/日から40m³/日に増加。その他の建屋に傾向の変化は無し。
- サイトバンカ建屋について、建屋水位低下後の地下階調査において、各階の排水設備の排水先である地下階のサンプタンクへの流入が確認された。流入水の水質調査結果等より、地下水の可能性が高いと評価。
- 流入箇所絞り込みのための調査において、床ドレンファンネル (BF-013)内部の側面からの流入があることを確認。
- 当該ファンネル近傍のコア抜きを行ったところ、流入孔に繋がるビニールホースを確認。
- ホース内カメラ調査後、止水工事を実施(8/6)したが、ホースの閉塞に至らなかったため、止水方法についてモックアップで再確認を行い再度止水工事を行う予定。

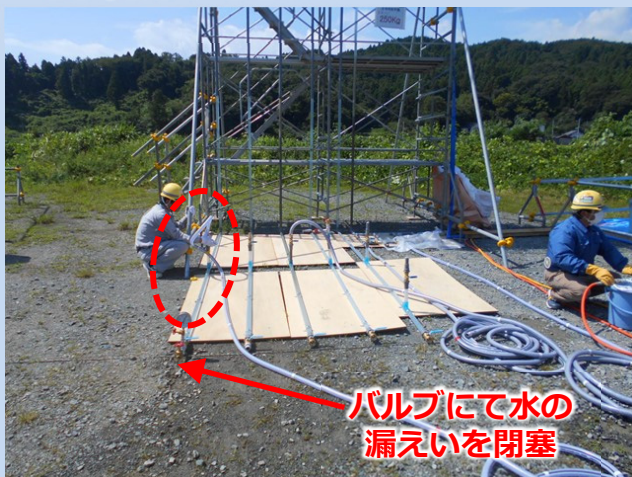
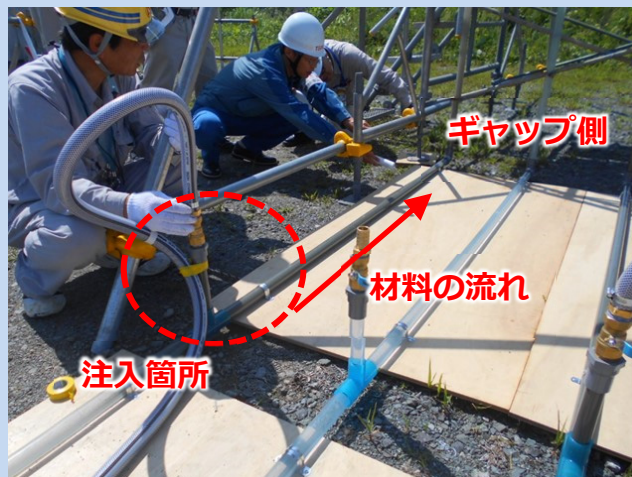
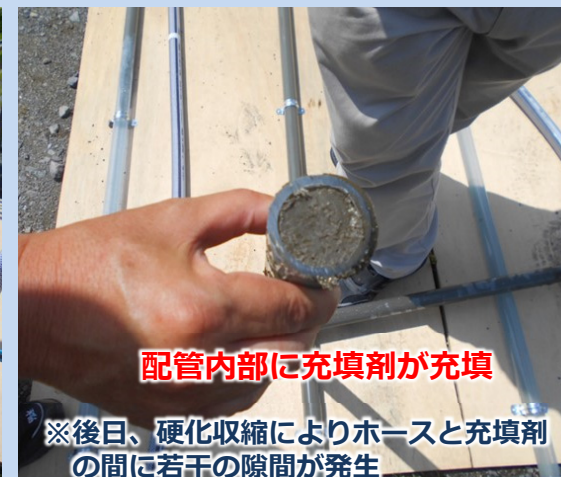
【水ガラス充填】

- ①注入ユニットは床面に隙間があり、地下水がリークしていた。
- ②被ばく線量低減のため、床面に水を張った状態で施工したため、地下水のリークが分からなかった。
- ③注入ユニットからのリーク箇所から地下水で押されたため、水ガラスが凝固する前にホースの外に押し出されたものと推測。

今回施工する漏水経路を再現^{*}し現場と同等の水圧下(0.05MPa)でのモックアップを実施。

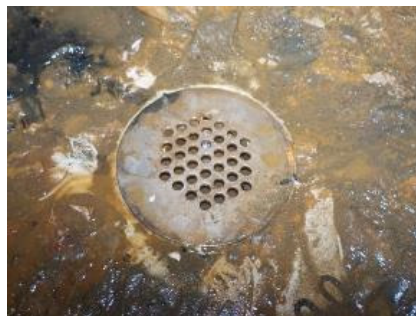
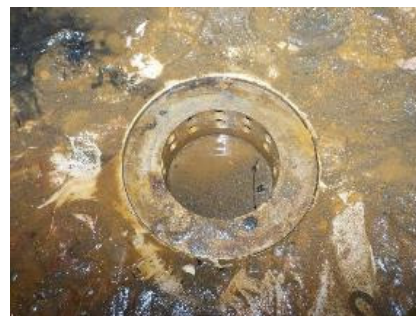
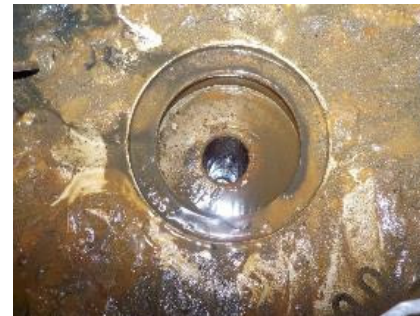
流入が確認された床ファンネル

流入箇所絞り込みを目的としたドレン配管一部閉塞のモックアップの結果、充填材注入ファンネルと連通するファンネルの閉止が必要とわかり、現場でファンネルを確認したところ、地下1階の床ドレンアンネル (BF-013)内部側面から流入があることが確認された。

流入ファンネルの詳細調査を実施。ファンネル側面に指1本が入る程度の流入孔を確認。また、他の流入系統の有無確認のためサンプタンク側の配管を切断し、ドレン配管内のカメラ調査を実施。ファンネル調査に伴い、一時的に流入量が増加したが、流入箇所への木栓による閉塞と土嚢設置により流入量を抑制。

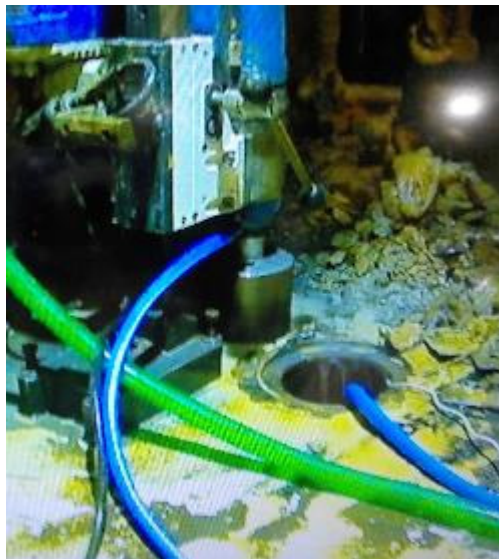
コア抜きの様子

流入箇所の床ファンネルから外壁へ向けビニールホース（径35mm程度）が埋設されており、当該ホースを経由して水が出ていることを確認。

当該ホースの設置目的、経緯等については不明。床ファンネル側面の孔についても、このホースを接続するために加工したものと推測。
