使用済燃料プール対策 スケジュール

# 1号機 原子炉建屋 SFP内干渉物調査及びウェルプラグ調査について

# 3号機燃料取扱設備点検結果及び今後の対応

# 福島第一原子力発電所 1/2号機排気筒解体工事の進捗について

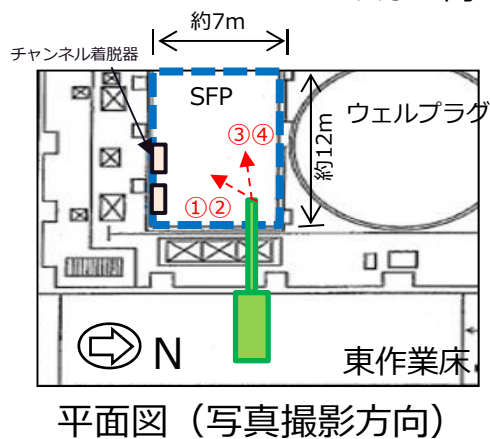
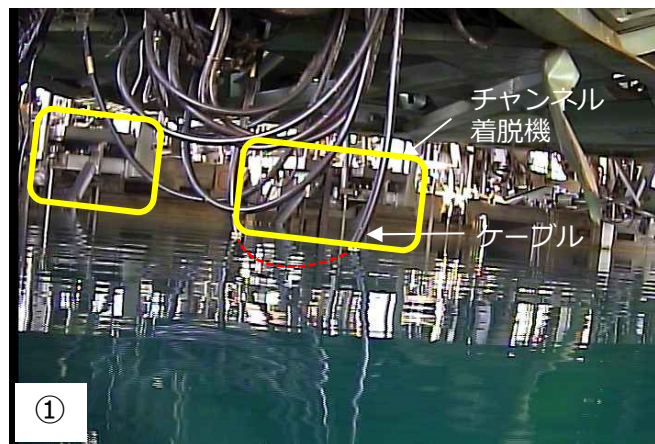
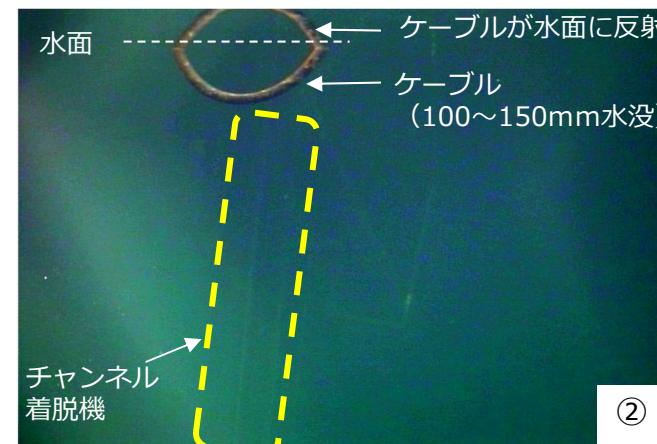
- 水平方向：カメラから4m程度に水没ケーブル、7m程度にチャンネル着脱器※を確認。
- 斜め下方向：水面より7m程度下の燃料ラック上面にガレキが堆積している状態を確認。
- 照明設備等の環境を整えることで、7m程度の視界があることを確認。

写真①②：水平方向の状況（水没ケーブル）

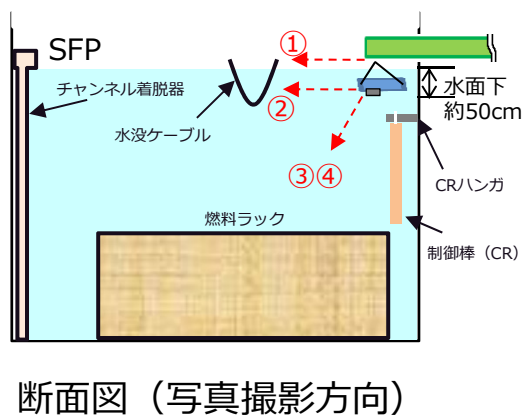
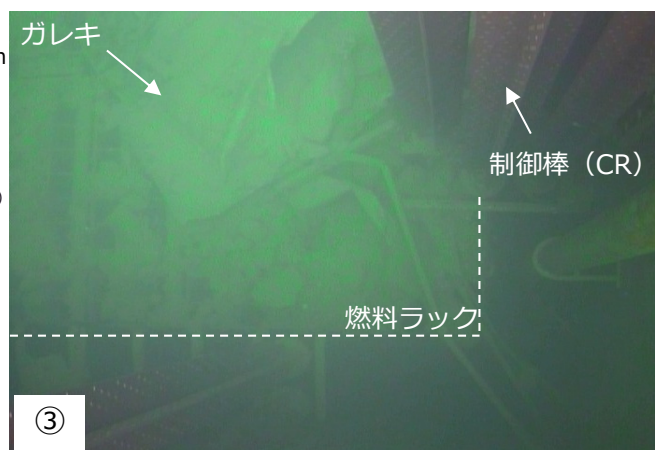
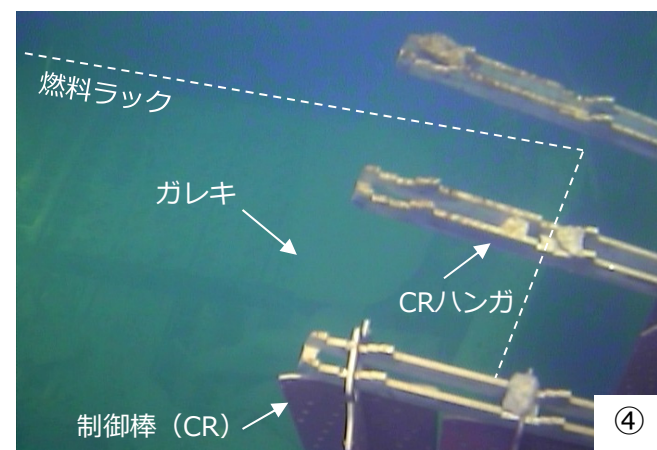
写真③④：斜め下方向の状況（北東コーナー部燃料ラック上面）

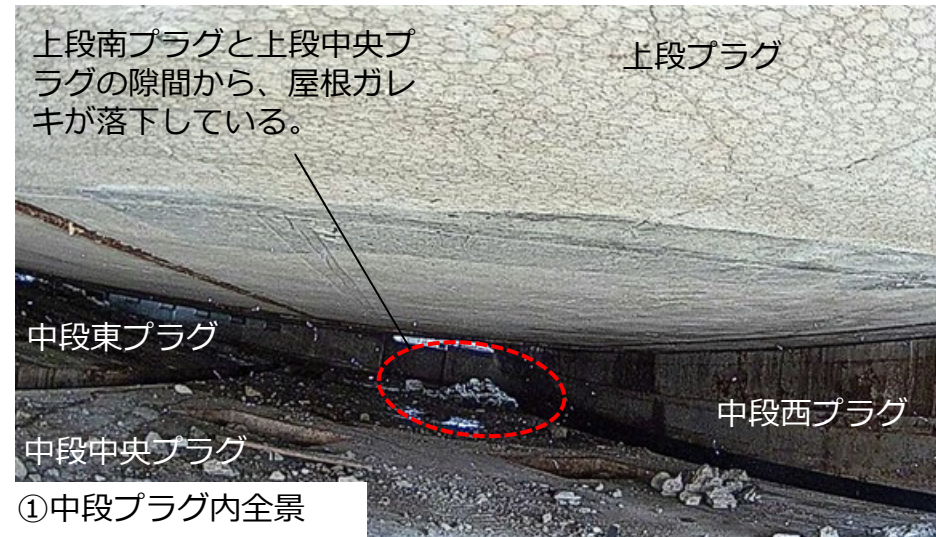
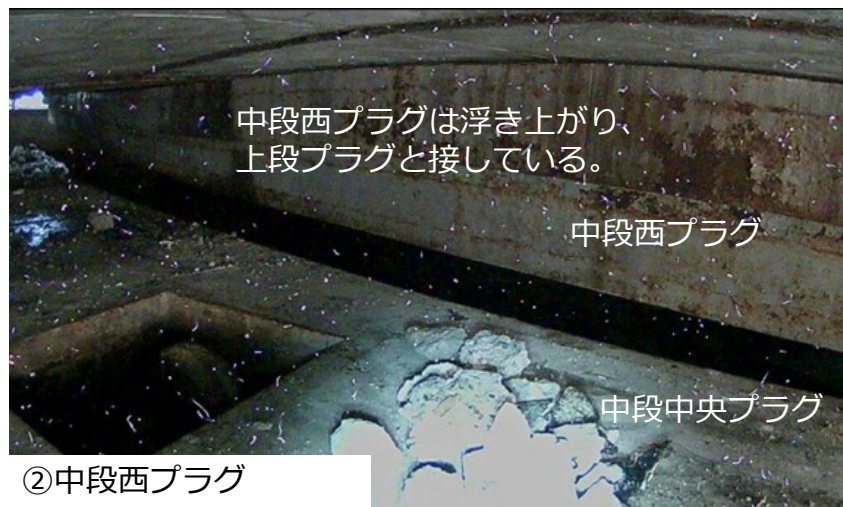
②中段西プラグ

- 上段プラグと中段プラグの位置関係やプラグが傾斜している状況等を確認。

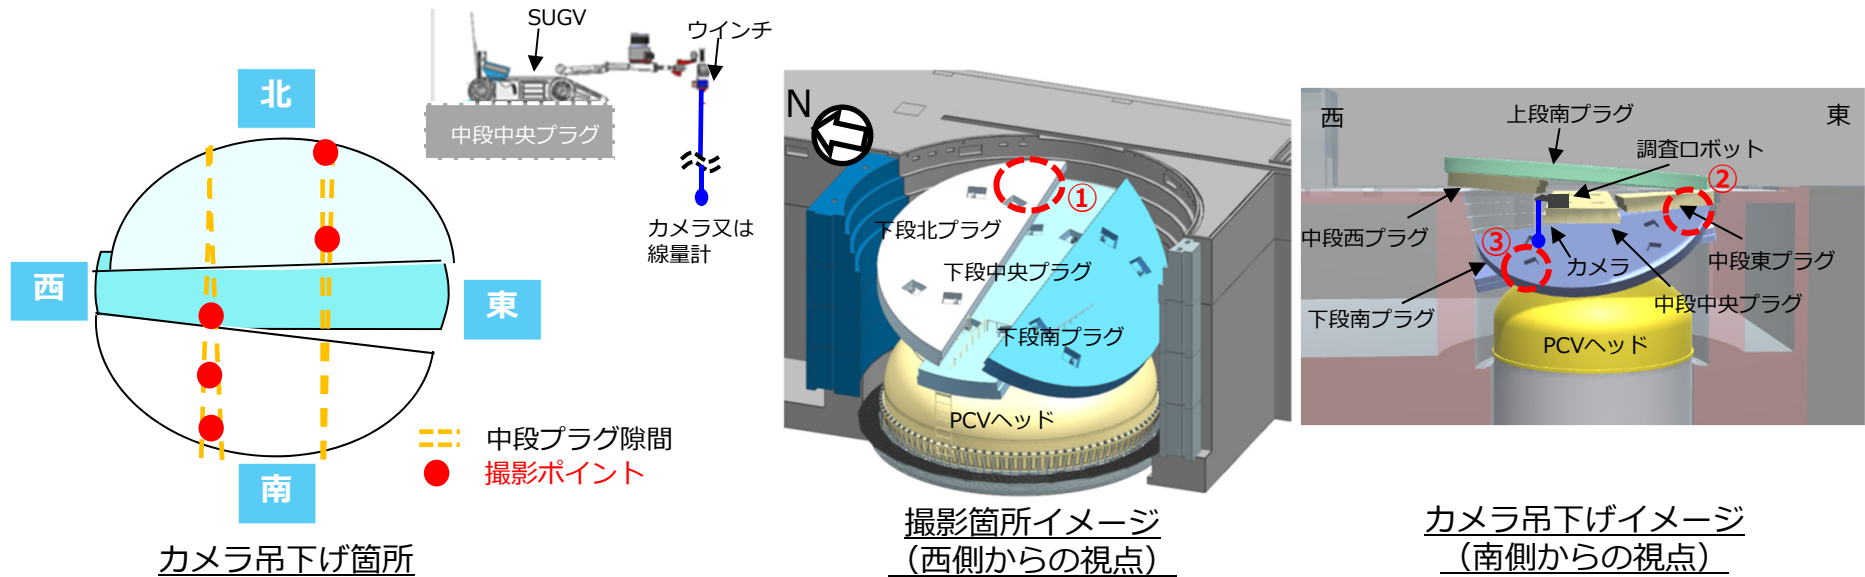
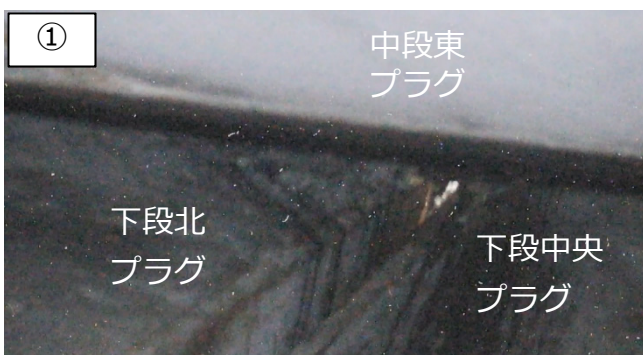
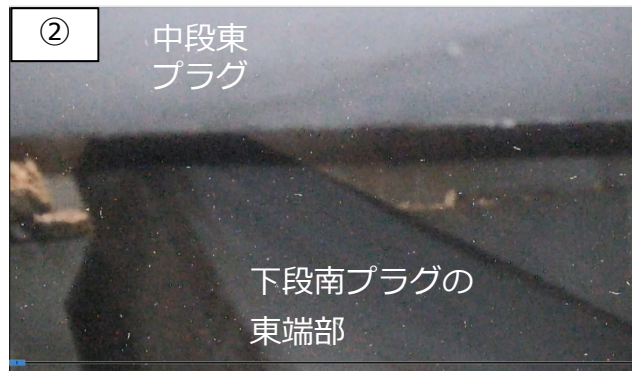
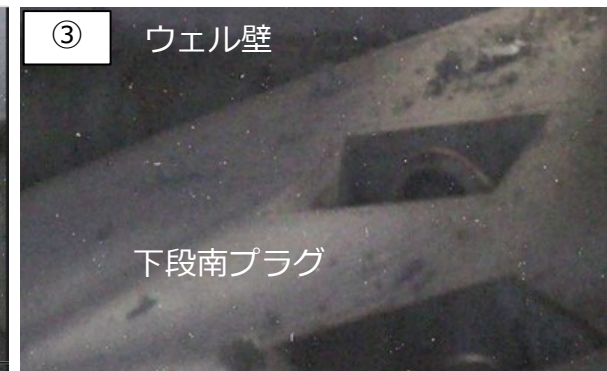
- 中段プラグ隙間よりカメラを吊り下げて撮影し、下段プラグ等の状況を確認。

下段プラグの状況 (カメラ吊下げ時の画像)

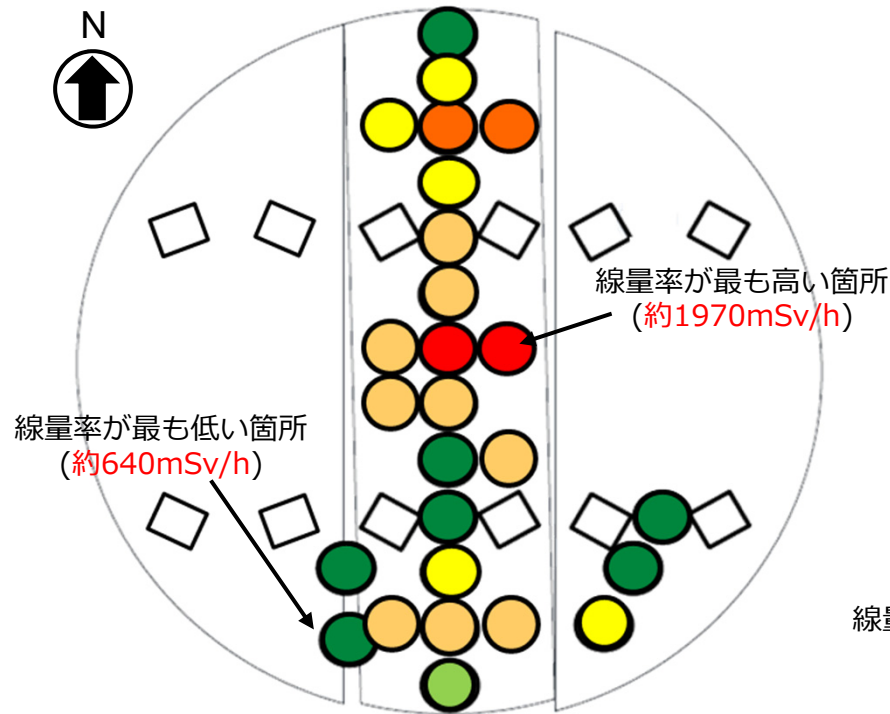
中段プラグ床面20mmの高さ・線量計下向き

- 各測定箇所において、線量計の高さや向き（上向き、下向き）を切り替えて線量を測定。
- 測定の結果、中央プラグの中央付近の線量が高い傾向を確認。

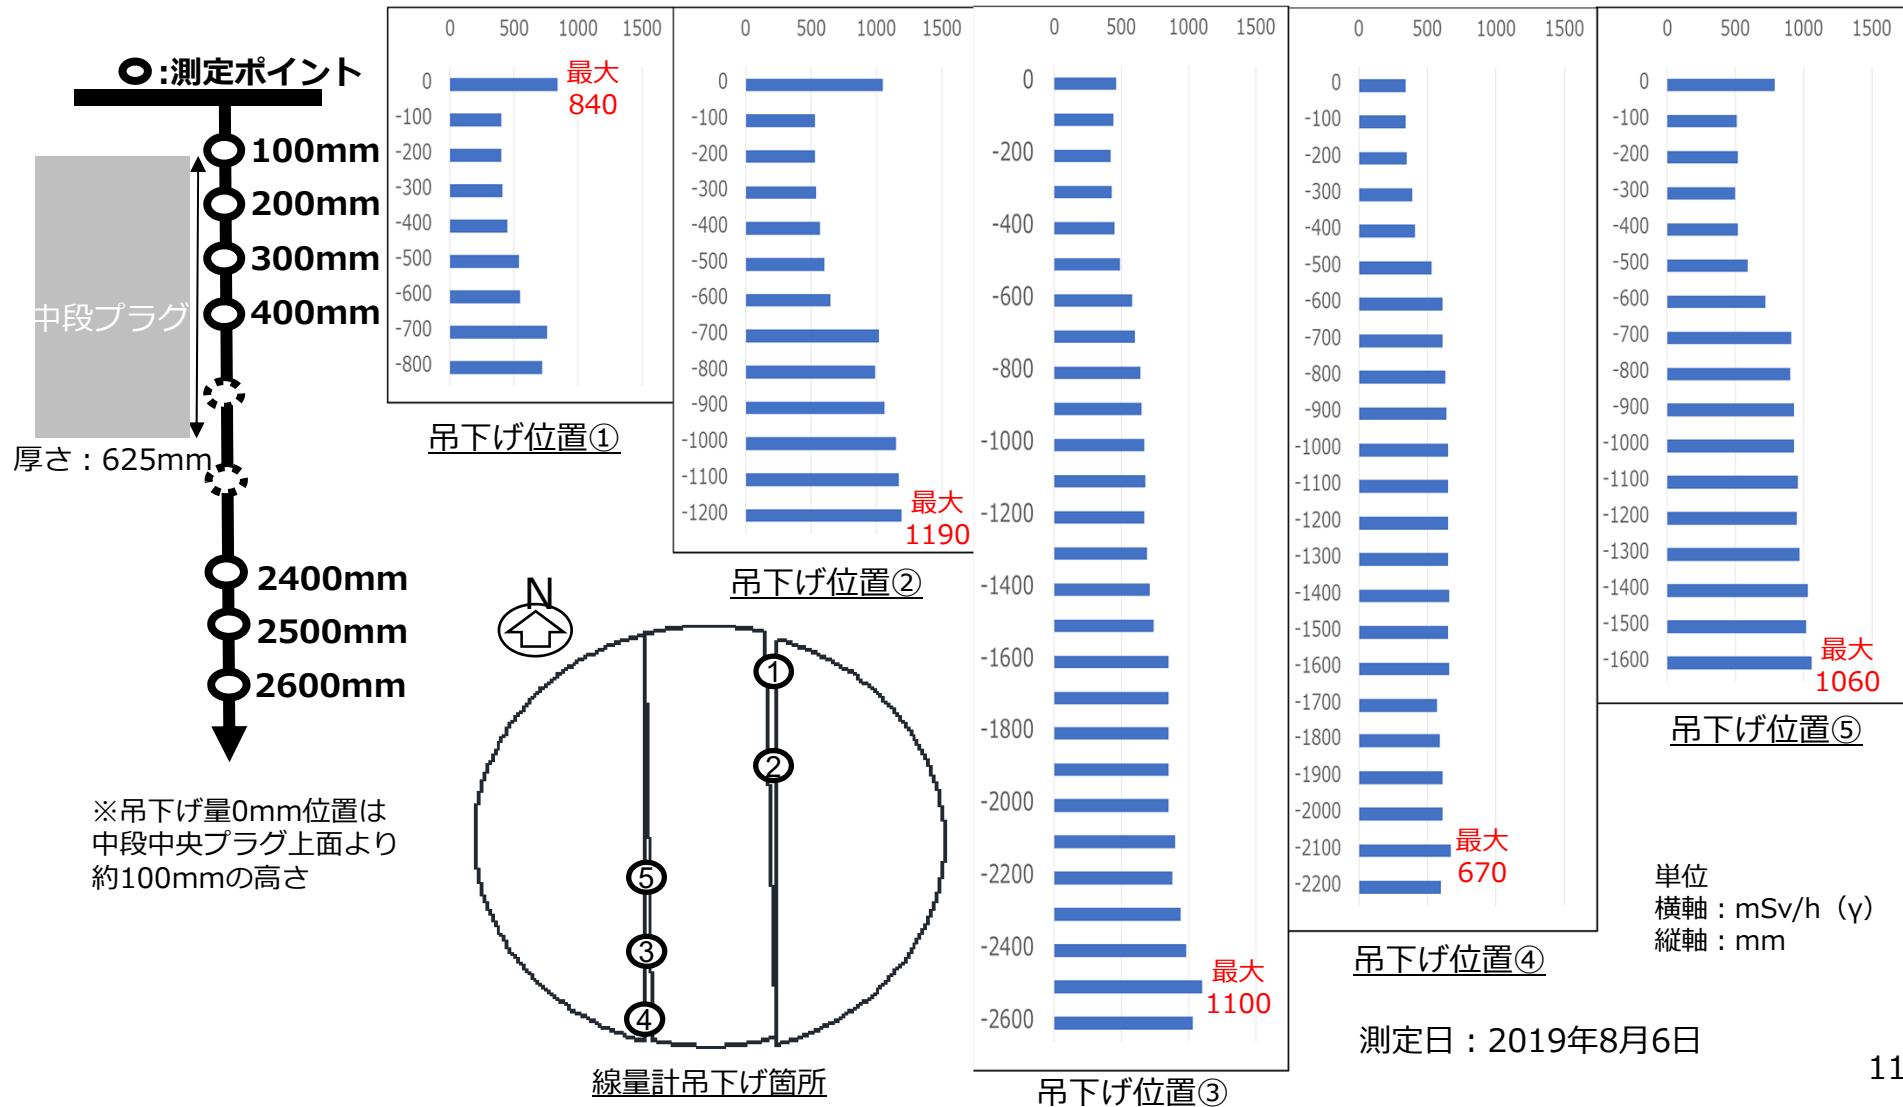
- 測定位置 (①~⑤) において、下段のプラグやガレキに接触しない範囲で線量計を吊下げて100mm毎に空間線量率を測定。
- 線量測定の結果、各測定位置共に、中段プラグより下側で高くなる傾向を確認。

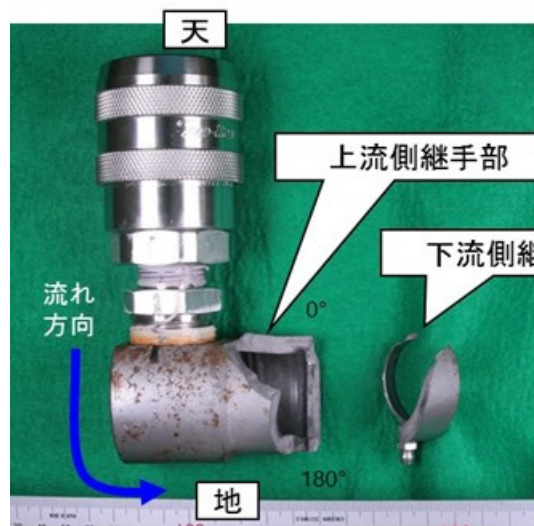
継手部外観

- 当該継手には、据え付け状態による荷重、作動流体供給時のホースの脈動、電磁弁開閉による繰り返し荷重等の様々な荷重が発生。
- 破面観察から、上流側0°方向、及び下流側軸受部等にラチェット状の段差、一部にディンプル状の模様を確認。
- き裂は、ラチェット状の段差が確認された上流0°側（起点A）、及び下流軸受部（起点B）等を起点に発生し、上記の繰り返し荷重により疲労によって矢印の方向（→）にき裂が進展し、破断に至ったと推定。

- 筋状模様
- ラチェット状の段差
- 疲労
- 一部ディンプル状模様
- 腐食痕
- 外表面またはシールテープ

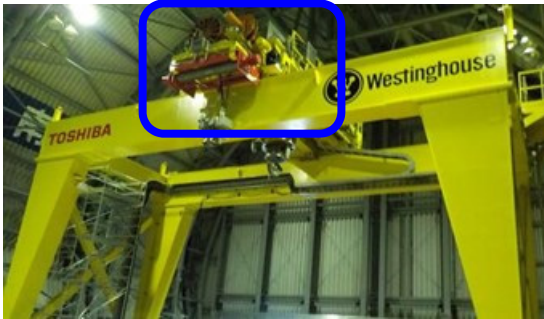
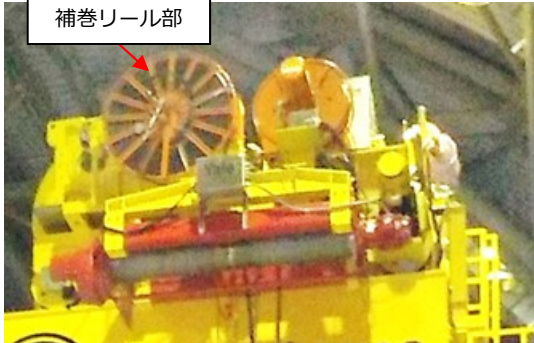
発生事象	クレーンからの作動流体の漏えい
<p>概要</p>	<p>・ クレーンの補巻にてガレキ撤去作業中、協力企業作業員が補巻先端部へ繋がるホースのリール部から作動流体（水グリコール）の滴下を確認した。当該箇所は以前（同年6月2日）に滲みを確認しており、作動流体用の水槽水位、系統圧力に異常がないことを確認し、養生及び監視強化※を実施したうえで、作業を進めていた。※水位、圧力、床面への滴下有無確認水位、圧力に有意な異常は認められていないが、漏えい量の増加が認められたため、念のため作業を中断した。</p> <div style="display: flex; justify-content: space-around; align-items: flex-end;"> <div style="text-align: center;">

<p>リール部</p> </div> </div>
<p>原因</p>	<p>✓ 分解点検の結果、分解時にゆるみを確認した。接続部の外観目視点検を実施し、異常のないことを確認した。そのため、接続部のゆるみによる漏えいと推定。</p>
<p>対応</p>	<p>✓ 当該接続部に緩み防止材を塗布し、再施工、合いマーク施工を実施済み。                  ✓ 類似箇所（5箇所）について、ゆるみが無いことを確認した。</p>
<p>備考</p>	<p>作動流体が喪失した場合でも、吊り荷の状態は維持されるため、吊り荷の落下等につながる事象ではない。</p>

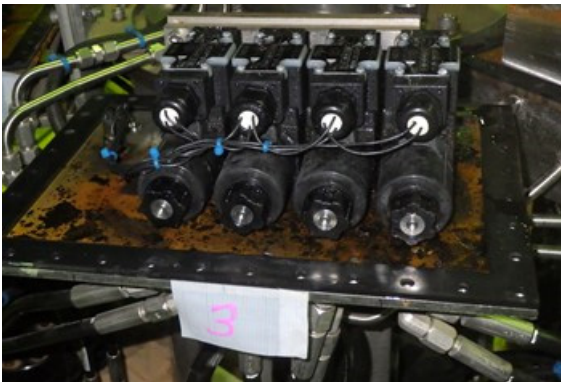
<p>バルブボックス内部状況の例1</p> </div> <div style="text-align: center;">

発生事象	蓋締付装置バルブボックスへの浸水
<p>概要</p>	<ul style="list-style-type: none"> <li>• 構内輸送容器の蓋を締め付ける装置（蓋締付装置）のバルブボックスについて、リークテストの準備をしていたところ、リークテスト用のプラグに水の付着を確認した。そのため、バルブボックスのカバーを外し、内部の状態を確認したところ、内部に錆を確認した。</li> <li>• 蓋締付装置には、バルブボックスが合計6箇所あり、内部確認の結果、5箇所（最初の箇所を含む）に入水の跡を確認した。</li> </ul> <div style="display: flex; justify-content: space-around; align-items: center;"> <div style="text-align: center;">

<p>バルブボックス内部状況の例2</p> </div> </div>
<p>原因</p>	<p>✓ 水密性を確保するパッキンの締め付けが均一でなかったため、水密性を確保できていない部分から水が浸入した。</p>
<p>対応</p>	<ul style="list-style-type: none"> <li>✓ 電磁弁の電気抵抗測定を行い健全性を確認し、異常部について補修等を行う。また、清掃・動作確認を実施する。（8/31予定）</li> <li>✓ パッキンの締め付状況を確認する測定点を増やし、気密漏えい試験を行う（8/31予定）。</li> <li>✓ 類似箇所について、機密漏えい試験を行う（8/31予定）。</li> </ul>
<p>備考</p>	<p>輸送容器の蓋締付は、SFPでの作業時にITVやトルクで確認可能。</p>

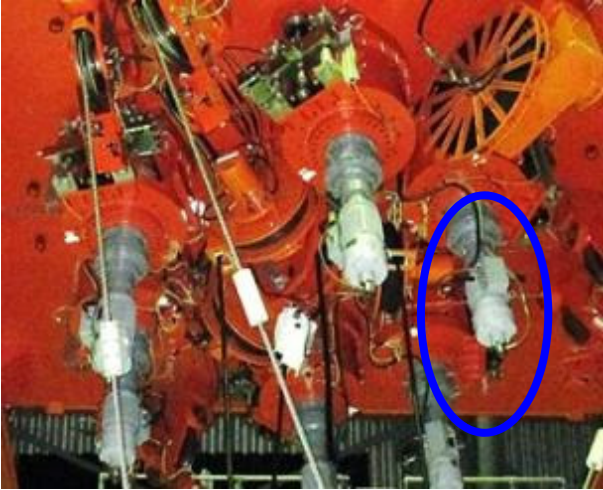
<p>テンシルトラスホイスト</p> </div> </div>
<p>原因</p>	<p>✓ 足場解体のため足場板を下部の作業員へ手渡しする際、周囲状況の確認が不十分であったため、足場板がコネクタに接触した。</p>
<p>対応</p>	<p>✓ 当該コネクタの交換を行い、動作確認を行う。（8/29予定）</p>
<p>備考</p>	<p>作業上の不具合であり、ガレキの落下等につながる事象ではない。</p>

発生事象	テンシルトラスホイスト5用コネクタ損傷
<p>概要</p>	<ul style="list-style-type: none"> <li>燃料取扱機のテンシルトラス点検用の足場を解体時に、テンシルトラスを上下させるホイストの位置検出器（レゾルバ）のコネクタに足場板を接触させ、コネクタを損傷させた。</li> </ul> <div style="display: flex; justify-content: space-around; align-items: center;"> <div style="text-align: center;">

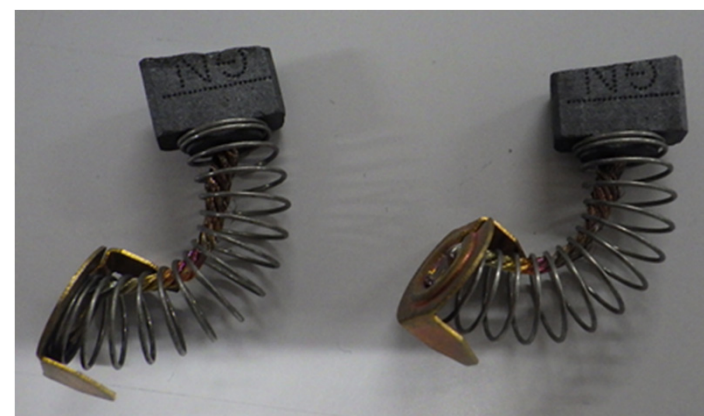
【取外し後のカーボンブラシ】

※カーボンブラシとは、電動工具のモーター回転させるために必要な部品であり、モーター内で電気を一方向へ流す役割をしている。

- 硬かった溶接ビート廻りを切断する際は溶接ビート同様に刃及びモーターの過負荷にならないように押し切りで丁寧に切断することにより、チップソーの刃の摩耗やモーターの負荷を軽減させる工法に変更する。（Cについては押し切りにて実施済み）

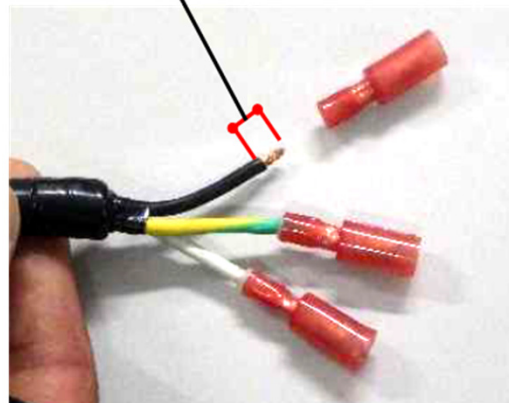
【圧着端子写真】

- 解体装置を地上に下ろした後、装置を取り外すためにケーブル接続箇所の保護チューブを外したところケーブル3本の接続部のうち1本が圧着部より外れていることを確認した。
- 圧着部のケーブルの剥き代長さを測定したところ、剥き代の規定寸法7mm~8mmに対して、外れたケーブルの剥き代は5mmであることを確認した。
- 適正工具は使用していたものの剥き代の数値管理ができていなかった。

- 当該接続部に対して、ケーブルの剥き代が短いこと、及び圧着端子への挿入部が浅くなっていたことから、チップソー移動時にケーブル接続部へ通常動作時のテンションが加わったことで、接続部が外れたものと推測している。  
なお、当該箇所の接続（被覆付圧着端子）は、現場でのモーターの単体交換をしやすいように、当該箇所のみを採用している。

- 右記フローに従って、直近の切断に使用する解体装置（電気部品・機械部品）の接続部の点検を実施する。（8月29日完了予定）
- 残りの解体装置の接続部も使用前までに順次、点検を実施予定。

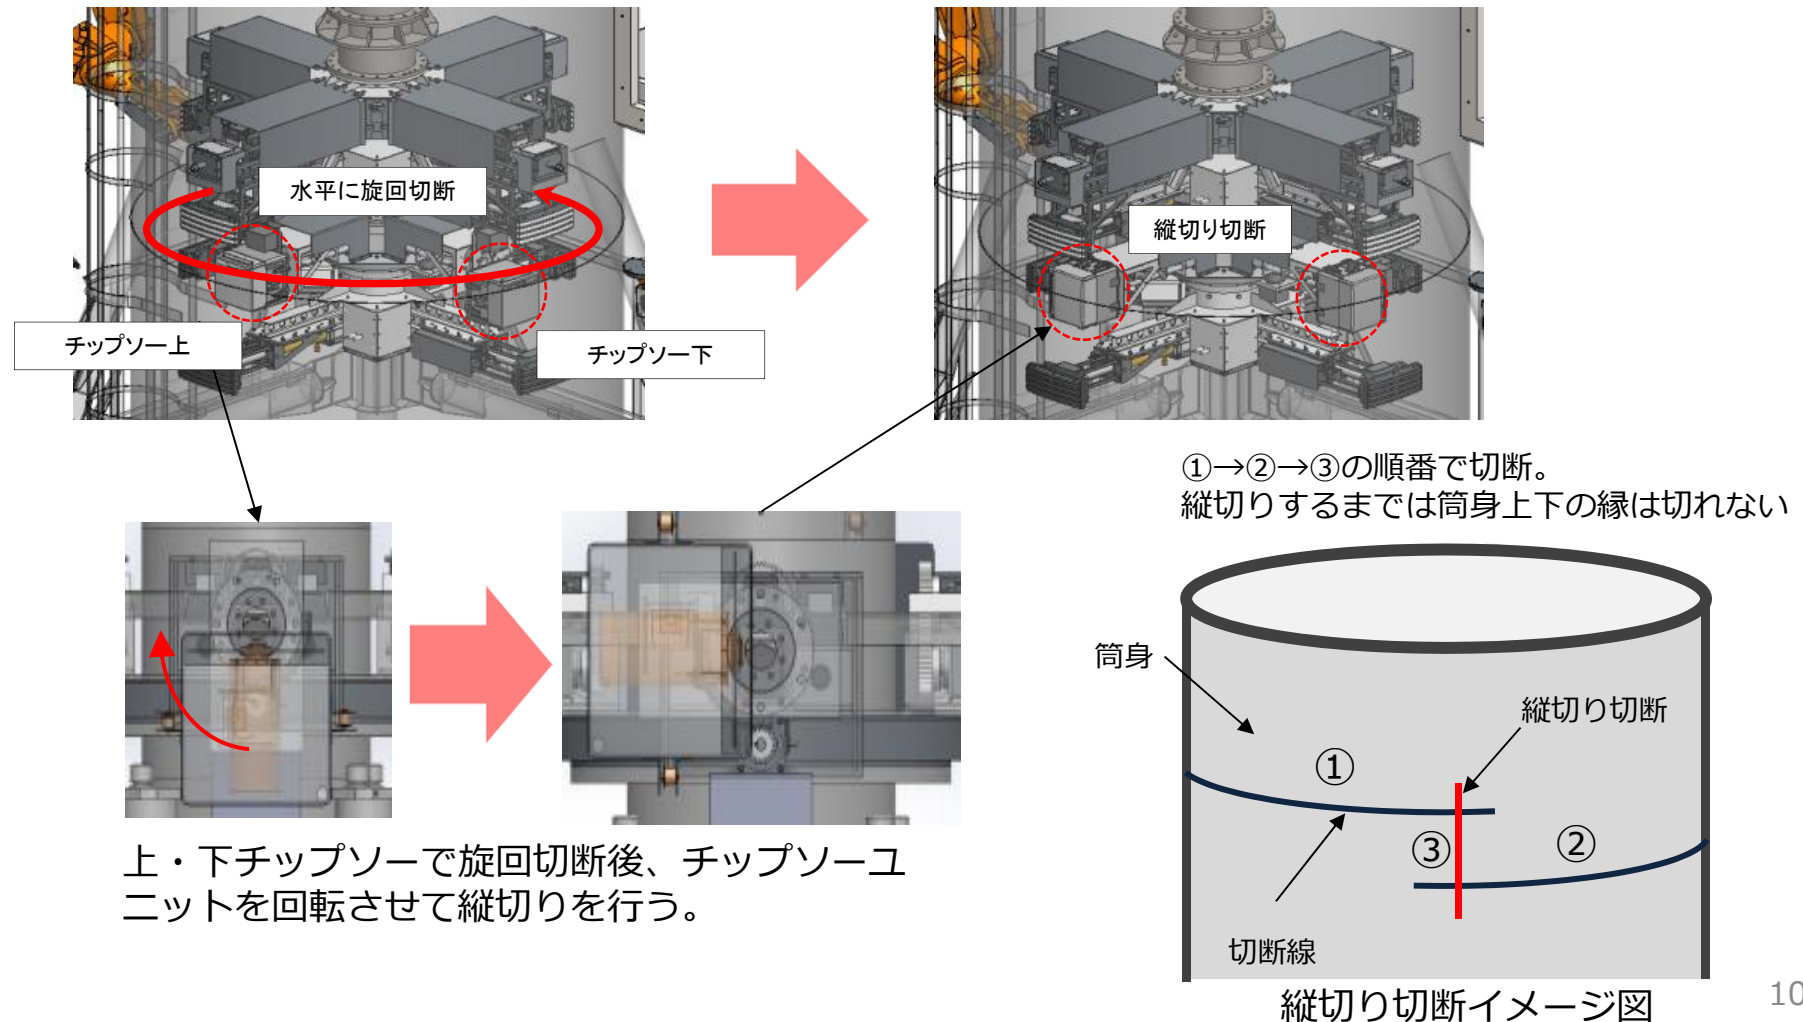
## 【参考 3 - 2】筒身切断方法

- 筒身切断のチップソーユニットは、4方向に設置されているが作業状況監視の観点から対角線の2つのチップソーを使用し切断する計画
- チップソーユニットは、チップソーの刃の位置を上下にずらすことで縦切り完了まで筒身の自重が刃に掛けないことで噛み込み防止を図る

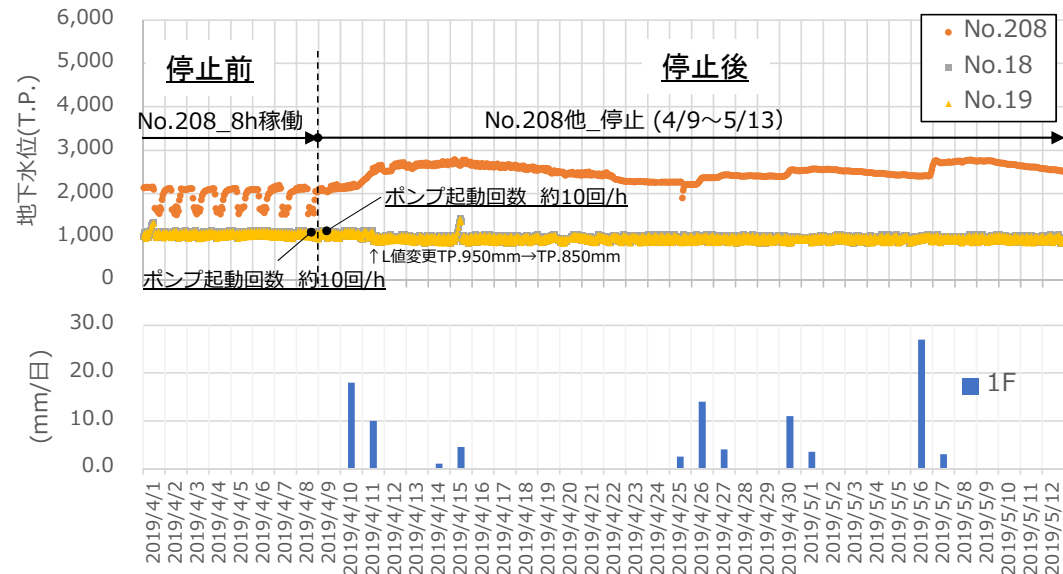
図1 No.208停止前後のNo.18,19稼働状況

- ・直近（4/9～5/12）のNo.208を停止した際のNo.18,19の水位を図1に示す。
- ・No.208の停止前後でNo.18,19のくみ上げ量（ポンプ起動回数）に変化はなく、No18,19周辺の地下水位は208停止後も維持できていると考えられる。
