汚染水対策スケジュール (1/2)

サイトバンカ建屋 地下水流入対策

2019年 9月 26日

東京電力ホールディングス株式会社

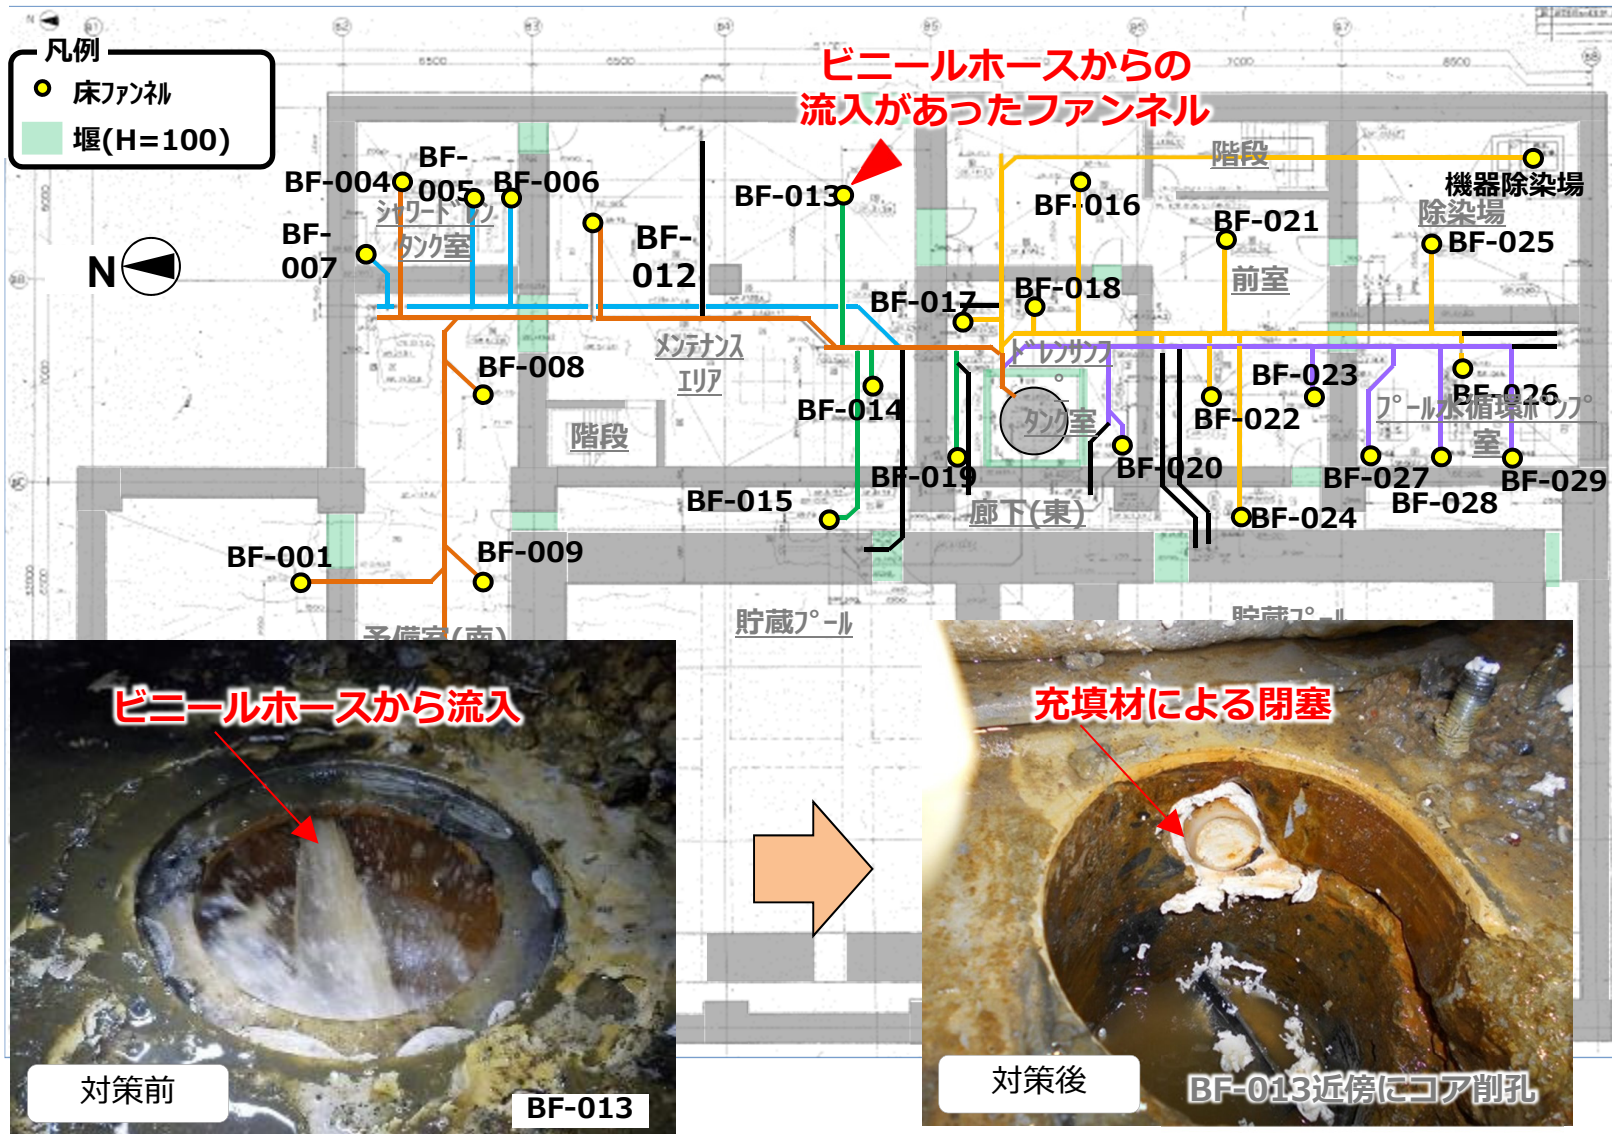
地下1階平面図

- 注入箇所から発泡性ウレタン液を注入し、数時間後、コア削孔部の止水ジャッキを取り外し、ホース内部が閉塞していること、地下水の流入がないことを確認。
- 後日、建屋内の流入量を確認したところ、約0.2m³/日程度に減少していることを確認。

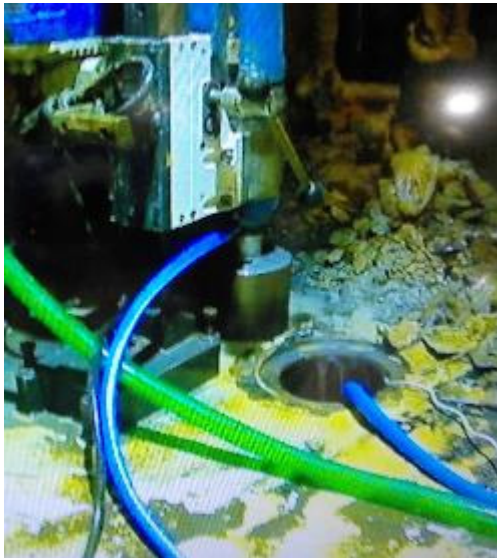
コア抜きの様子

流入箇所の床ファンネルから外壁へ向けビニールホース（径35mm程度）が埋設されており，当該ホースを経由して水が出ていることを確認。

当該ホースの設置目的，経緯等については不明。床ファンネル側面の孔についても，このホースを接続するために加工したものと推測。

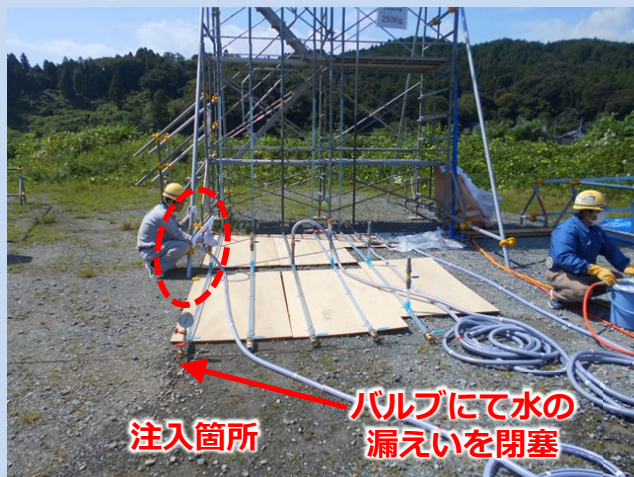
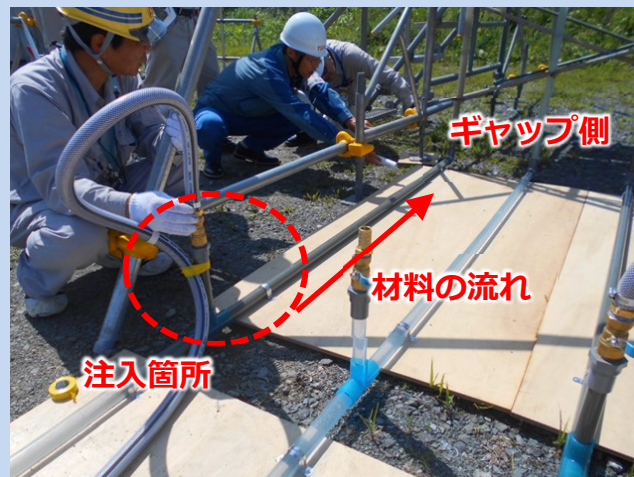
【水ガラス充填】

漏水経路を現場を模擬※した漏水経路に充填剤を注入し配管内部の閉塞を確認。

(※配管内部の劣化状況とギャップの空間状況、注入箇所のパレート状態は再現不可)

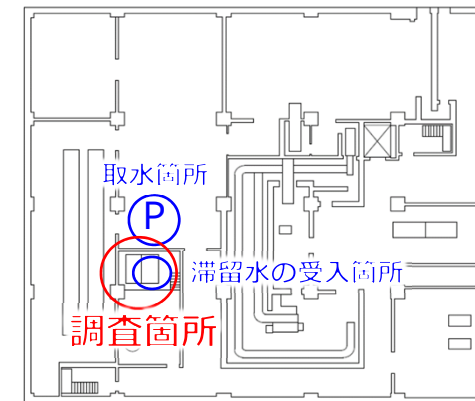
HTI 最下階平面図

- 建屋滞留水処理完了に向けた調査の一環でプロセス主建屋（PMB）及び高温焼却炉建屋（HTI）の床面までの線量を調査したところ、最下階に高い線量率を確認（※詳細は参考参照）。
- 高い線量率が確認された要因として、滞留水に浸水した機器や配管、スラッジ等の影響が考えられるが、詳細調査を行い、原因確認等を実施していくこととしていた。

最大線量率
PMB	約2600 mSv/h
HTI	約830 mSv/h

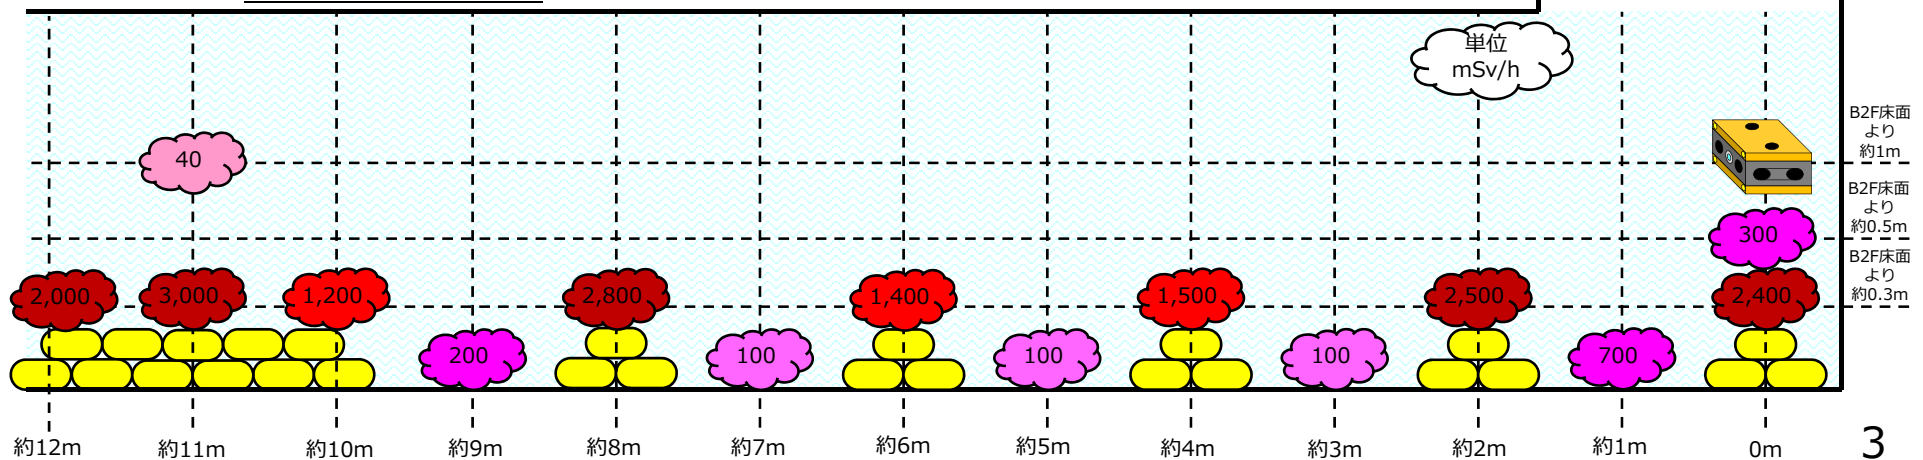
B2Fの雰囲気線量状態

- 投入箇所から北方向へ約12m程度を測定し、以下の知見を得ることが出来た。
 - 各土嚢袋頂上付近にてROVを着底させ線量測定を実施して最大線量率は 3,000 mSv/h。各土嚢頂上毎に線量率が高く、土嚢間では線量率が低下する。
⇒ 地下階で確認された高線量の主要因はゼオライト土嚢の可能性が高い。
 - 今回の調査で土嚢（ポリエチレン製）の一部が破損している事を確認。
- 今後、HTIについては準備ができ次第調査を実施していく。また、今回得られたデータを元に評価を進め、必要に応じて追加調査を実施し、ゼオライト土嚢の対応方針を検討する。
